RELATÓRIO DE FISCALIZAÇÃO

RF/ARSP/DE/GGN 003/2020, DE 20/10/2020

**Fiscalização dos Serviços de Distribuição
de Gás Natural Canalizado**

Processo nº 2020-DV3JJ

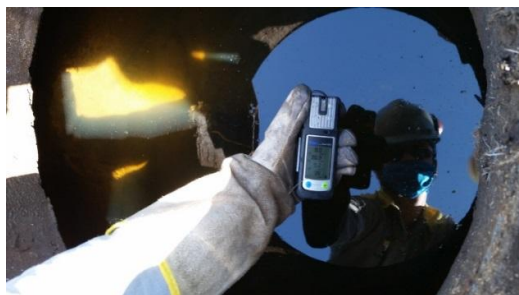
Figura 01 – Caixa de válvula do Posto Monza

Constatação (C01): Foi identificada a presença de água na caixa de válvulas cobrindo toda a válvula.

Não Conformidade (NC01) A constatação está em desacordo com o inciso VII, item 16.2, Cláusula XVI do presente contrato de concessão, que apresenta o seguinte dispositivo:

Determinação (D01): Determina-se que a concessionária adote medidas para evitar o alagamento da caixa de válvulas do Posto Monza, caso contrário deve ser apresentado justificativo para o não cumprimento. Evidências da realização do serviço devem ser enviadas à Agência.

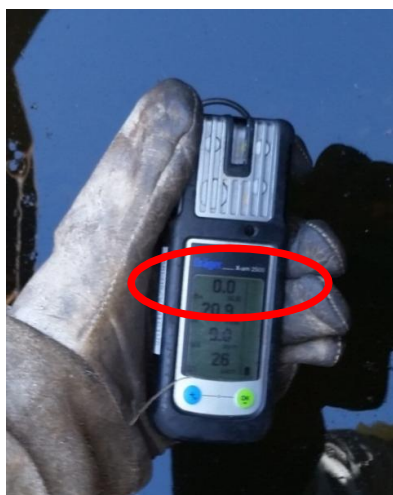
Figura 02 – Caixa de válvula do Posto Monza (zoom medidor)

Constatação (C02): No dia 31/08/2020 a equipe de fiscalização não identificou sinais de vazamento de gás, como por exemplo bolhas na água ou odor característico. Adicionalmente foi solicitado à equipe da concessionária que aproximasse o medidor de CH₄ à superfície da água, porém o mesmo não acusou a presença de CH₄.

Recomendação (R01): Apesar de não ter sido identificado vazamento de gás no dia da inspeção *in loco*, a concessionária deve manter constante monitoramento do local, prezando pela segurança das instalações e dos envolvidos.
