# Acompanhamento de Concessão Infraestrutura Viária

## Relatório de Atividades Março 2015

- **Concessionária:** Rodovia do Sol S.A. – RODOSOL
- **Rodovia:** ES 060
- **Trecho:** Km 0 ao Km 67,5
- **Extensão:** 67,5 Km

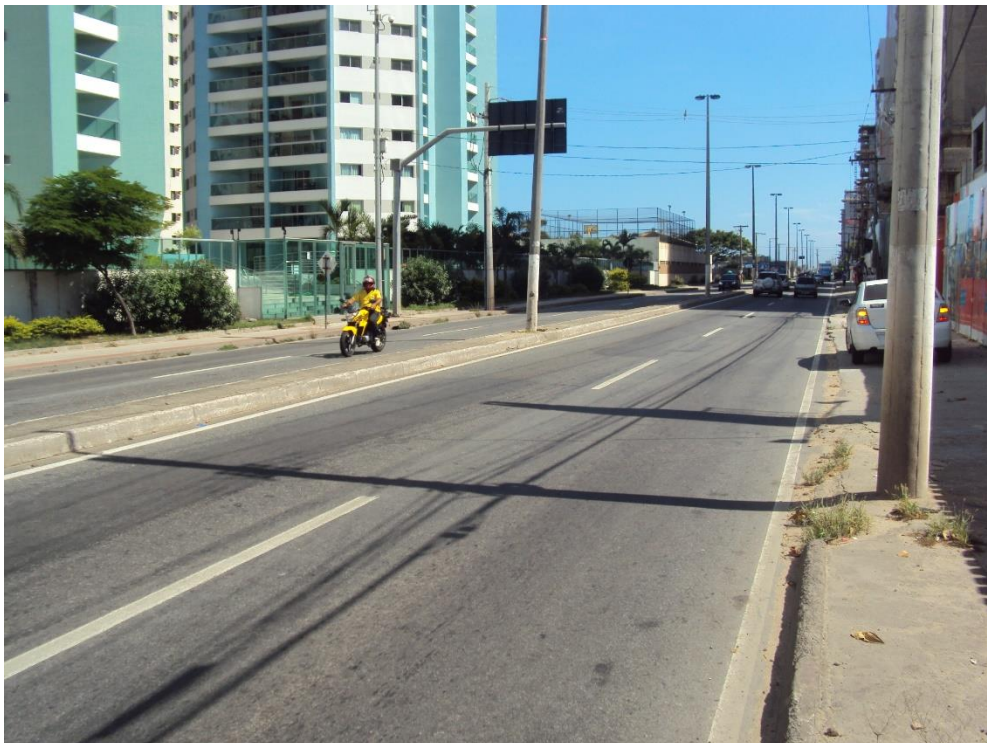
Condições gerais da rodovia – Trecho urbano – Km 8 + 600 - Sul

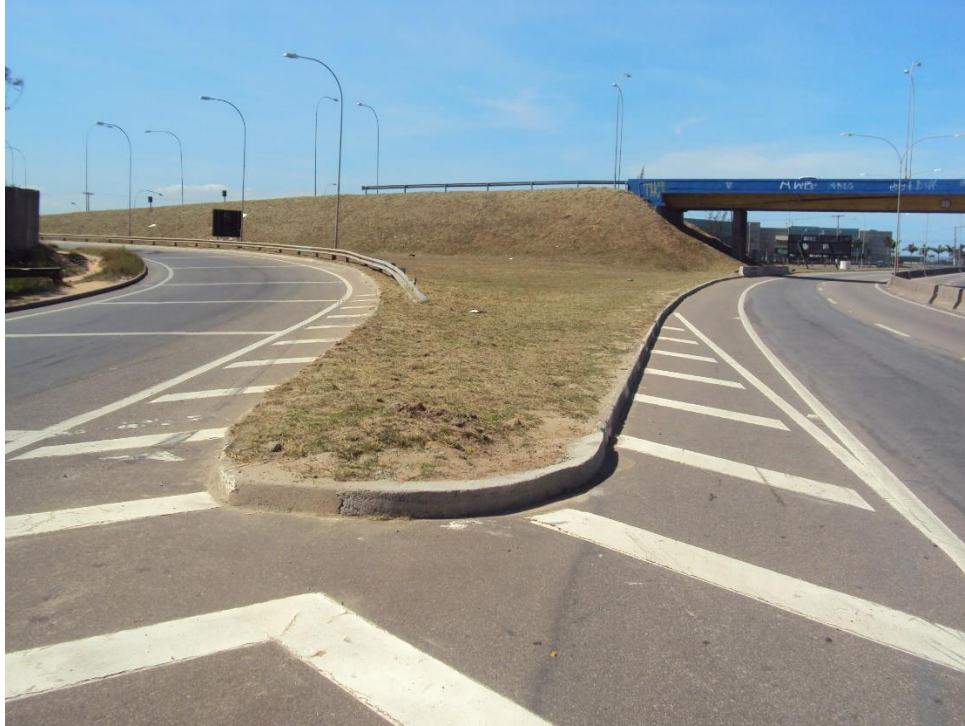
**Condições gerais da rodovia e canteiro - Viaduto da Darly Santos**

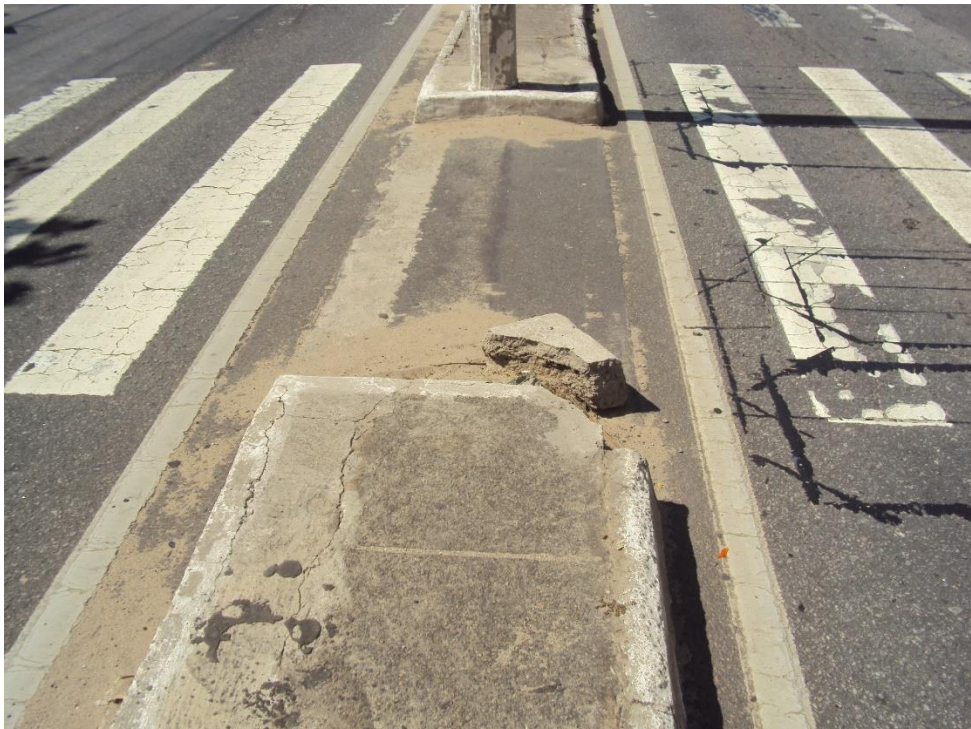
**Canteiro Central Avariado – Interseção do Hotel Faraó**

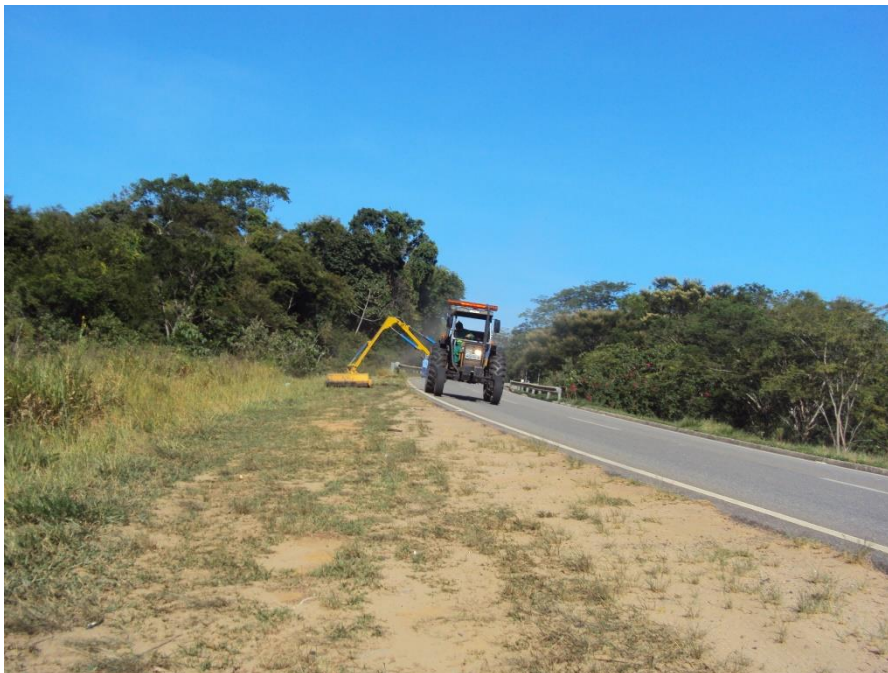
**Roçada Mecânica em execução – Km 50 - Sul**

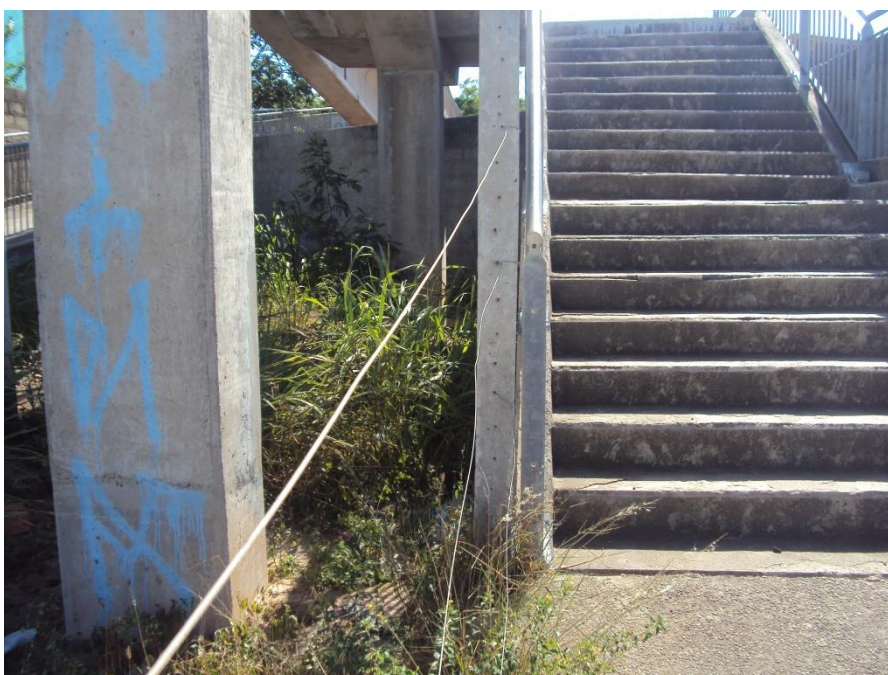
**Vegetação alta – Passarela do Km 25**

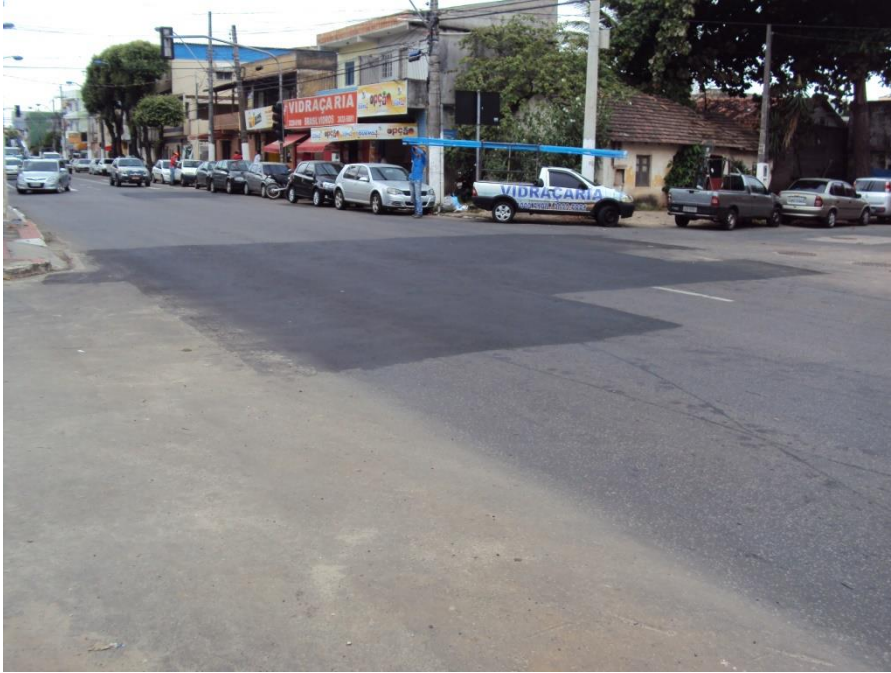
**Pavimento Recuperado - Av. Luciano das Neves, próximo ao Colégio UP**

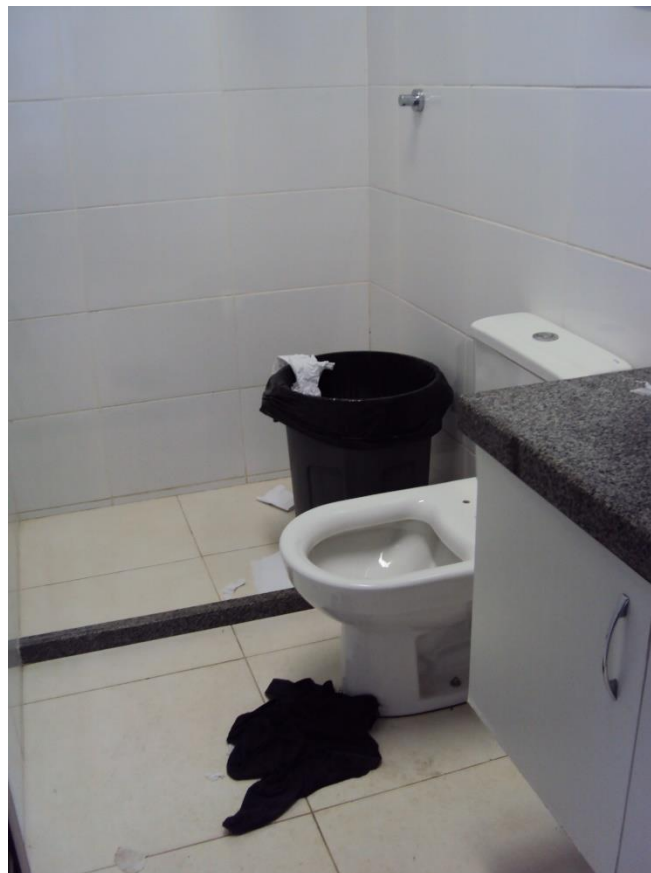
**Sanitário em condições insatisfatórias de uso – SAU Km 50**

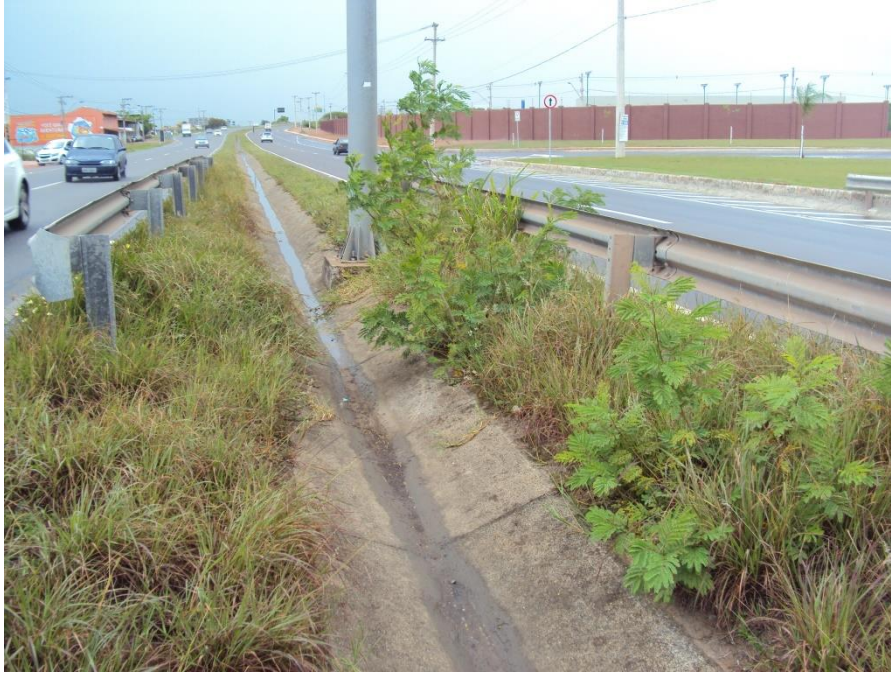
**Vegetação alta junto às defensas metálicas no canteiro central – km 21+300**

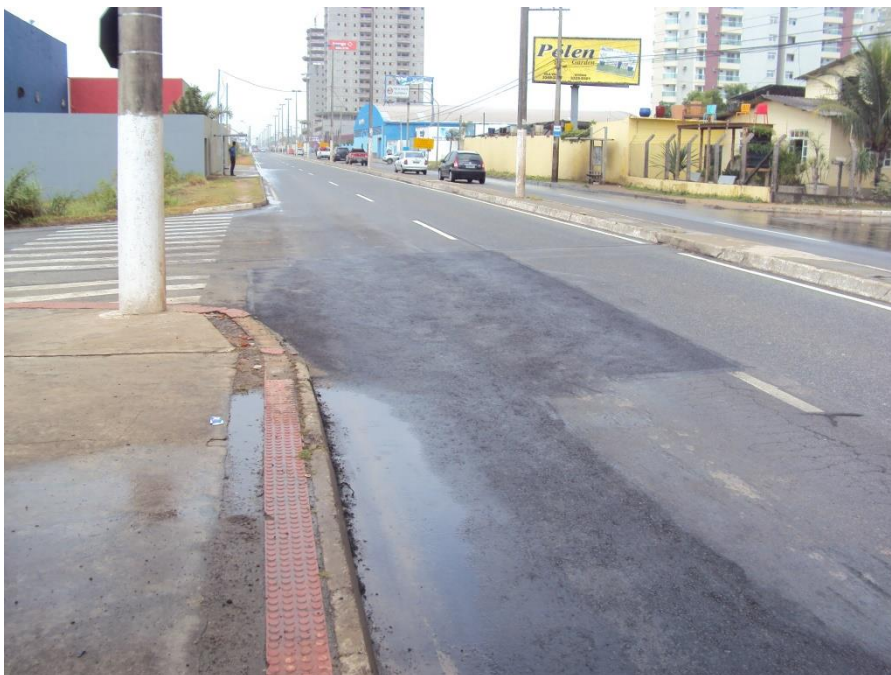
**Pavimento Recuperado - Km 9+000 – Norte**
