Relatório de Atividades

Infraestrutura Viária

3º Trimestre - 2015

- **Concessionária:** Rodovia do Sol S.A. – RODOSOL
- **Rodovia:** ES - 060
- **Trecho:** Km 0 ao Km 67,5
- **Extensão:** 67,5 Km

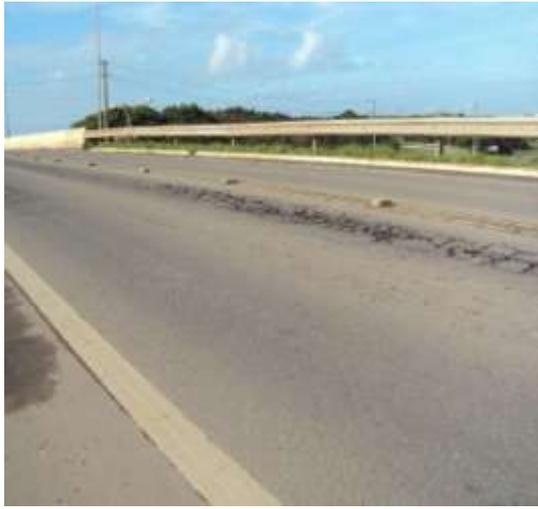
<p>Foto 01 - Viaduto da Rodovia Darly Santos (km 11+000). Foi verificado pavimento flexível deteriorado.</p>	<p>Foto 02 - Ponte sobre o Rio Jucu (km 11+700). Foram observadas condições satisfatórias de conservação nas passagens para pedestres.</p>

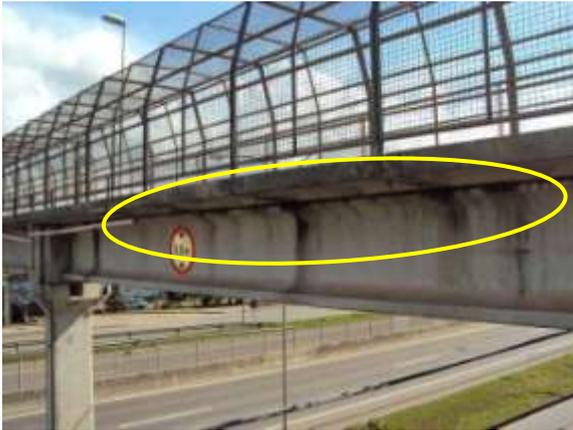
<p>Foto 03 - Passarela Gesso Cinco Estrelas (km 16+200). Verificou-se tubulação de drenagem danificada.</p>	<p>Foto 04 - Viaduto de Terra Vermelha (km 17+000). O talude de contenção apresenta vegetação entre as placas de concreto, bem como um excesso de propaganda, causando poluição visual.</p>

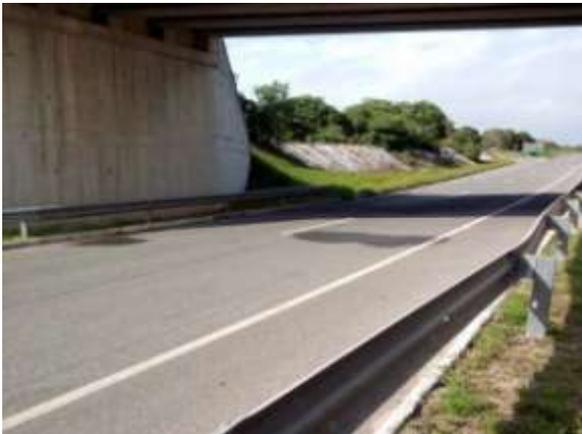
<p>Foto 05 - Viaduto de Setiba (km 39+700). O viaduto de Setiba apresenta condições satisfatórias de conservação.</p>	<p>Foto 06 - Ponte sobre o Rio Una (km 40+750). A ponte sobre o Rio Una apresenta condições satisfatórias de conservação.</p>

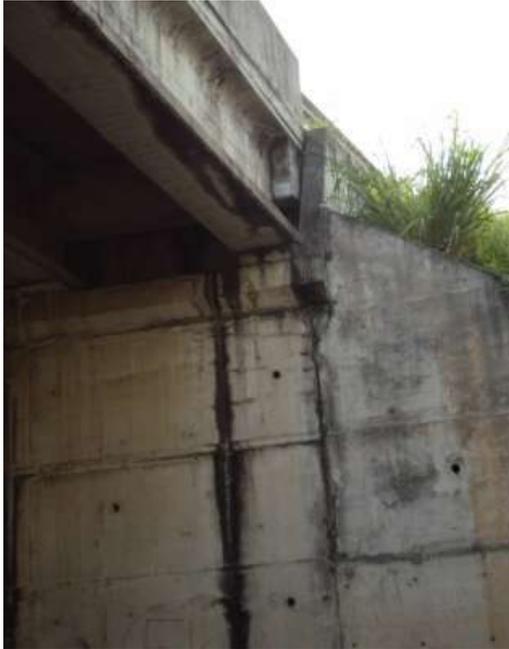
<p>Foto 07 - Passagem Inferior do Trevo de Jabuticaba (km 42+740). Foram constatados alguns pontos de escoamento de água na estrutura inferior de concreto</p>	<p>Foto 08 - Ponte sobre o Rio Perocão (km 46+100). A ponte sobre o Rio Perocão apresenta condições satisfatórias conservação</p>

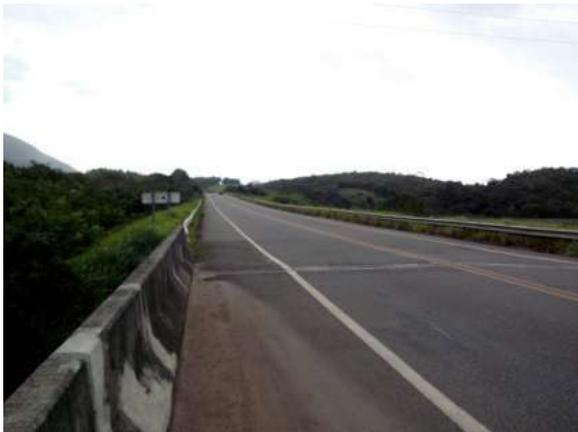
<p>Foto 09 - Ponte sobre o Rio Jabuti (km 52+780). A ponte sobre o Rio Jabuti apresenta condições satisfatórias conservação.</p>	<p>Foto 10 - Passagem Superior Beira Mar (km 66+320). Não foram encontradas irregularidades relevantes na estrutura, apenas falta de limpeza em dispositivo de drenagem na plataforma (descida d'água).</p>

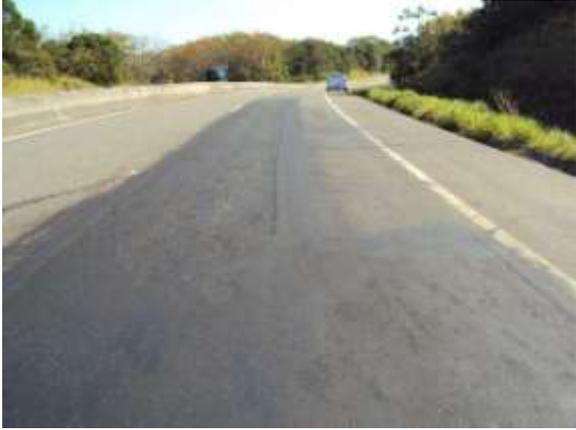
<p>Foto 11 - Reparo em baixo padrão de qualidade no Km 49 + 000 – Norte.</p>	<p>Foto 12 - Início de panela em reparo de baixa qualidade, Km 46 + 250 – Sul.</p>

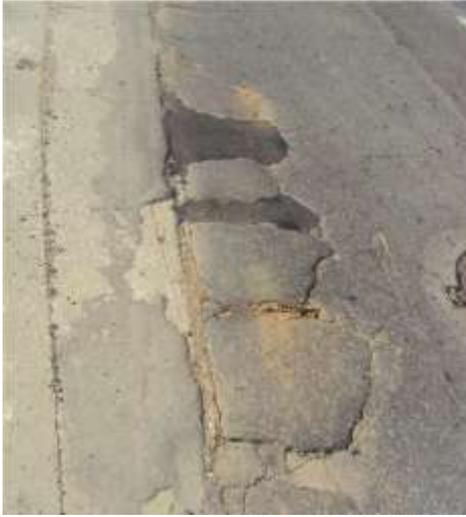
Foto 13 - Pavimento avariado no Km 7+000 sul.

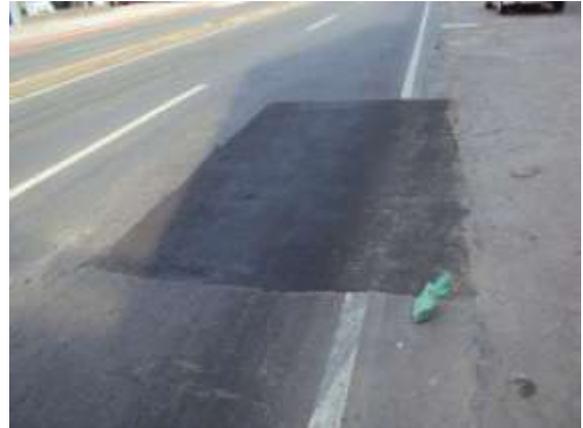
Foto 14 - Recuperação de pavimento sem recomposição da sinalização horizontal, em intervenções feitas pela Petrobras.

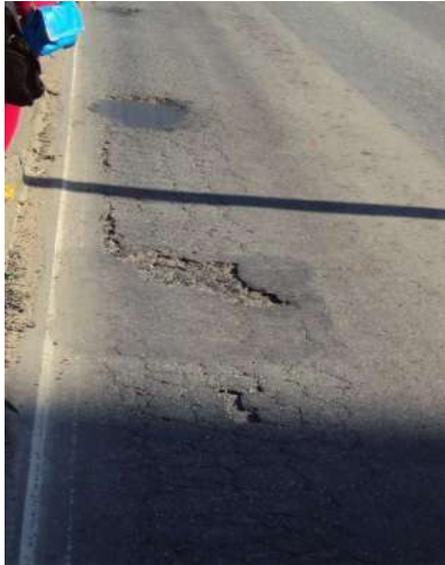
Foto 15 - Pavimento comprometido próximo a Embratel km 9+500 norte.

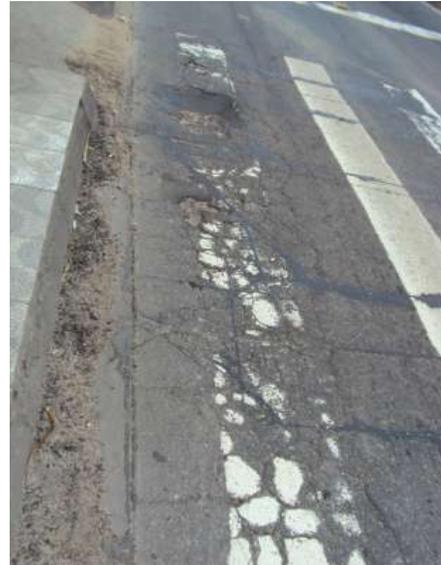
Foto 16 - Pavimento comprometido no Km 6+450 norte.

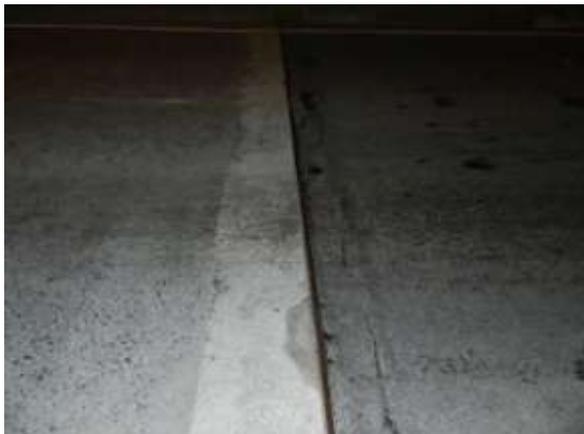
Foto 23 - Deslocamento de pavimento de concreto rígido.

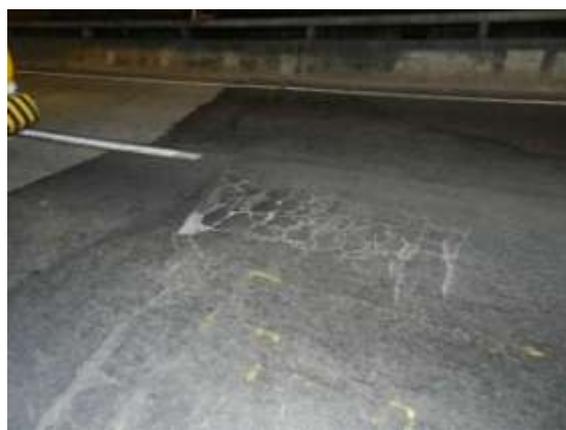
Foto 24 - Trincas interligadas em estágio avançado na transição para o pavimento flexível ao final da Terceira Ponte, no sentido Sul.

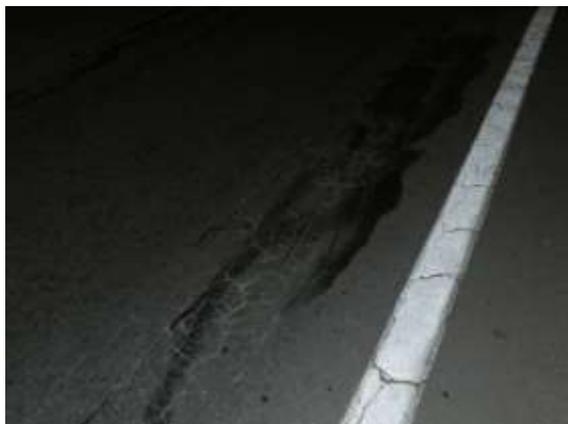
Foto 25 - Trincas interligadas no vão central, sentido Sul.

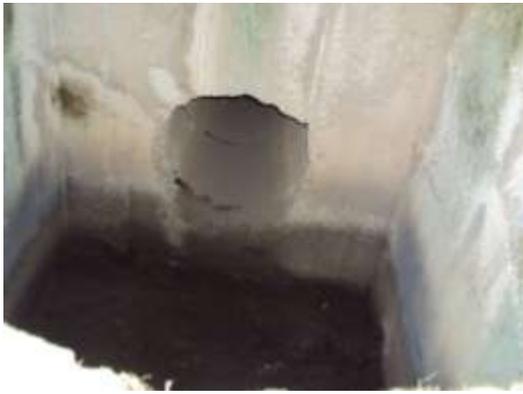
<p>Foto 29 - Canaleta com revestimento no trecho da Barra do Jucu.</p>	<p>Foto 30 - Vista interna da caixa de inspeção no trecho da Barra do Jucu</p>

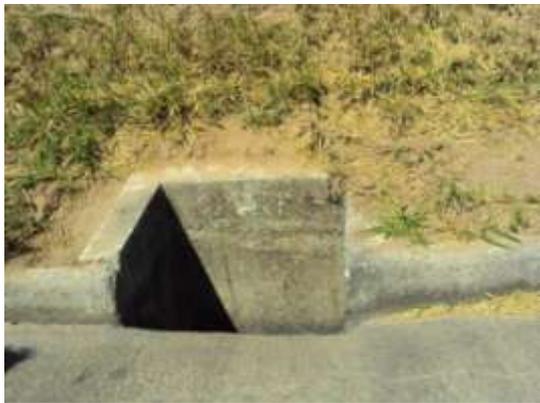
<p>Foto 31 - Caixa coletora sem vedação - próximo ao km 45</p>	<p>Foto 32 - Presença de água acumulada devido à insuficiente declividade do ramal</p>

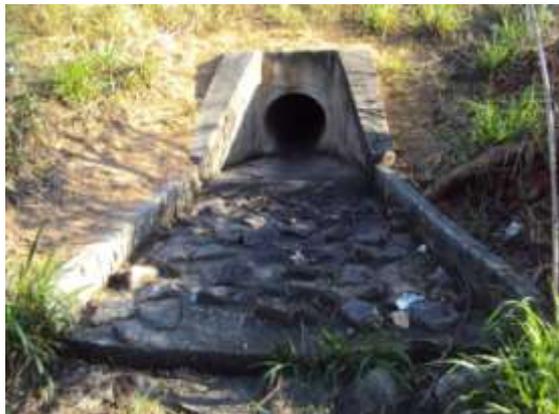
Foto 33 - Dissipador limpo e desimpedido

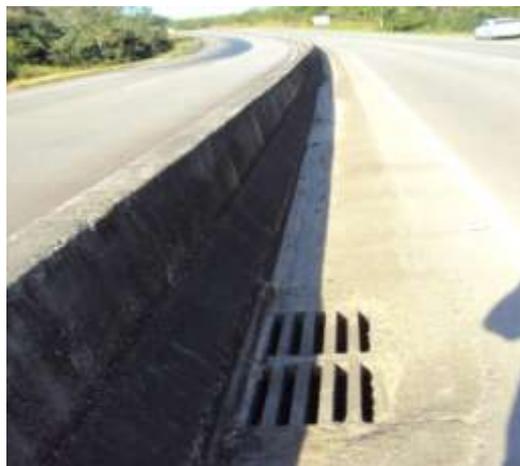
Foto 34 - Caixa coletora limpa e desimpedida -
próx. ao km 46 norte

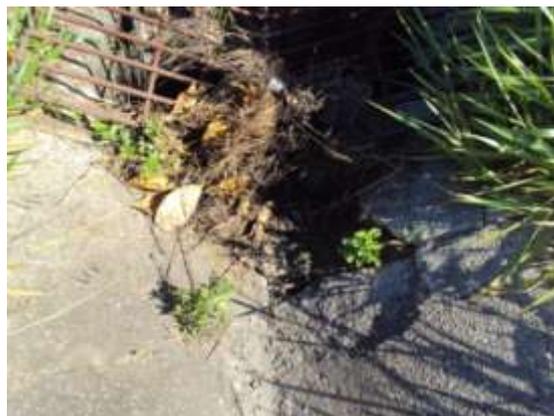
Foto 35 - Fundo da canaleta avariado e resíduos
sobre a grelha - km 21+500

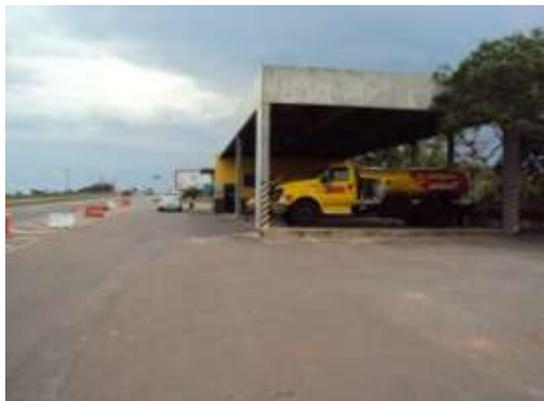
Foto 36 - Vista do SAU do Km 19 - Detalhe da pintura desgastada

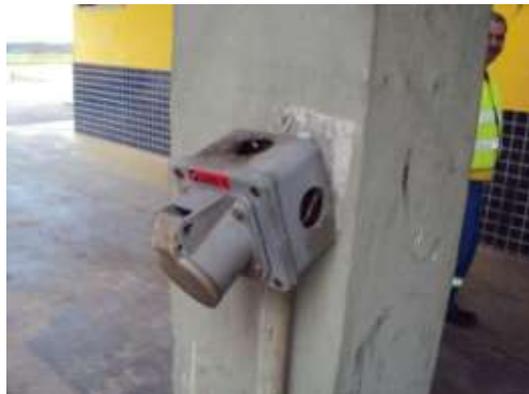
Foto 37 - SAU Km 19 - Tomada de Uso Específico com fixação e isolamento inadequado

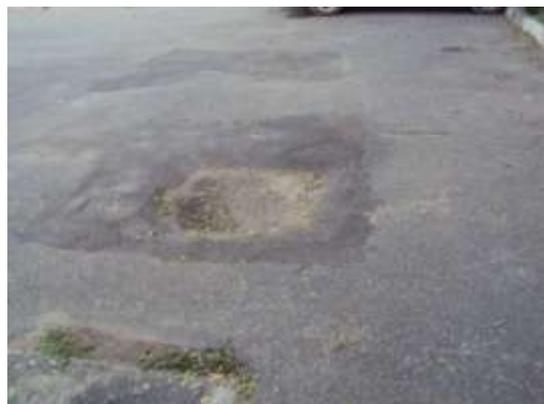
Foto 38 - Afundamento no pavimento do estacionamento

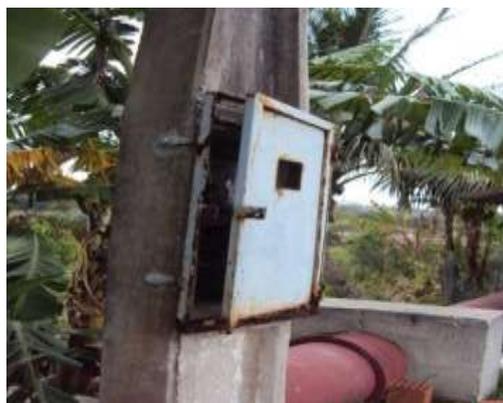
Foto 39 - Caixa protetora do relógio de medição avariado

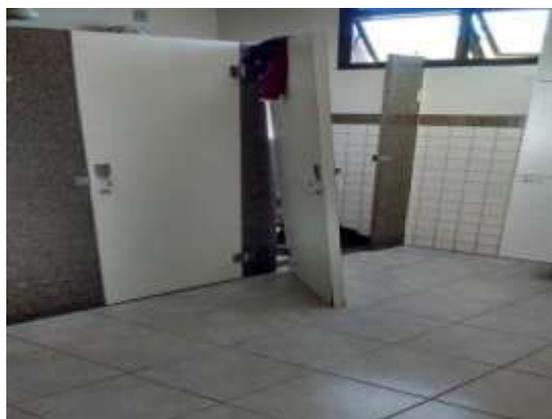
Foto 40 - Porta avariada no vestiário feminino

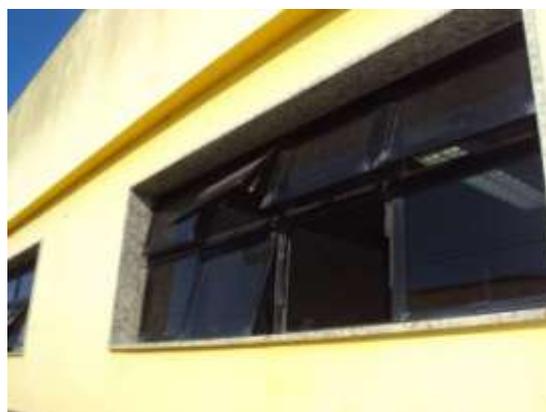
Foto 41 - Esquadria danificada e sem vedação no vestiário masculino

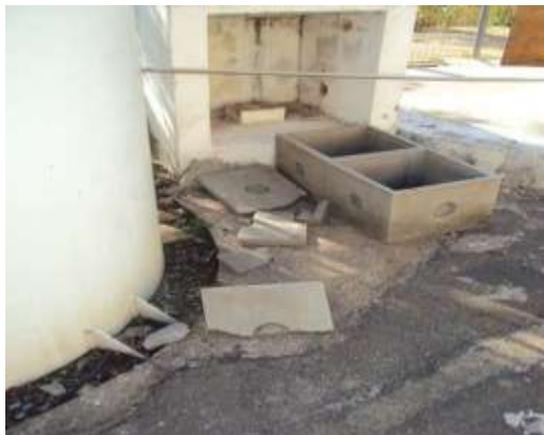
Foto 42 - Disposição inadequada de resíduos

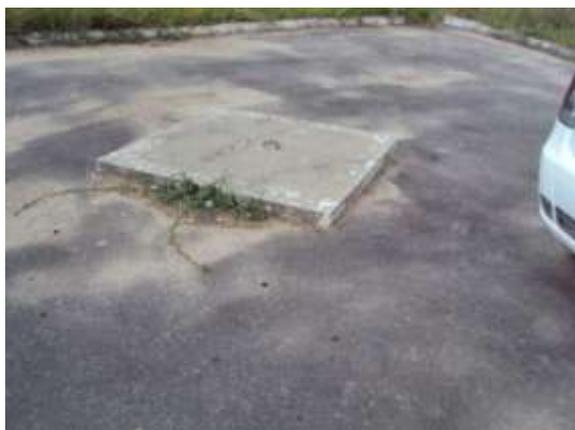
Foto 44 - Tampa de concreto acima do nível do pavimento, impossibilitando a passagem.

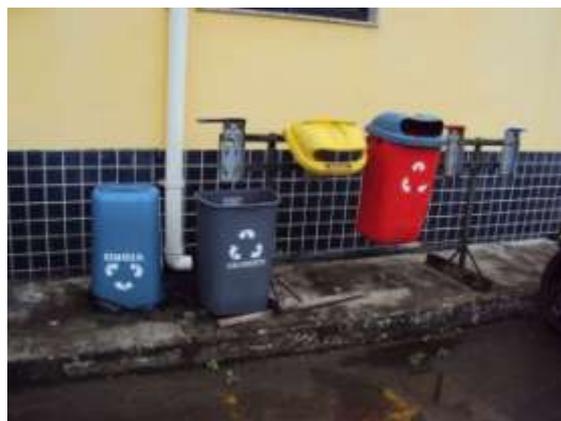
Foto 45 - Recipientes de coleta seletiva de lixo avariados

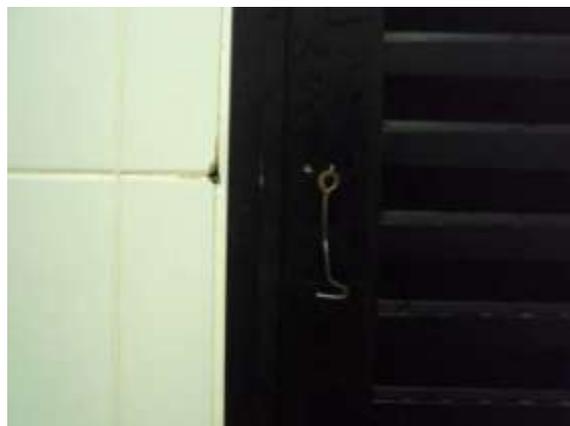
Foto 46 - Ausência de fechamento adequado na

porta do banheiro masculino	para usuários
-----------------------------	---------------
