Relatório de Atividades

Infraestrutura Viária

4º Trimestre - 2015

- **Concessionária:** Rodovia do Sol S.A. – RODOSOL
- **Rodovia:** ES - 060
- **Trecho:** Km 0 ao Km 67,5
- **Extensão:** 67,5 Km

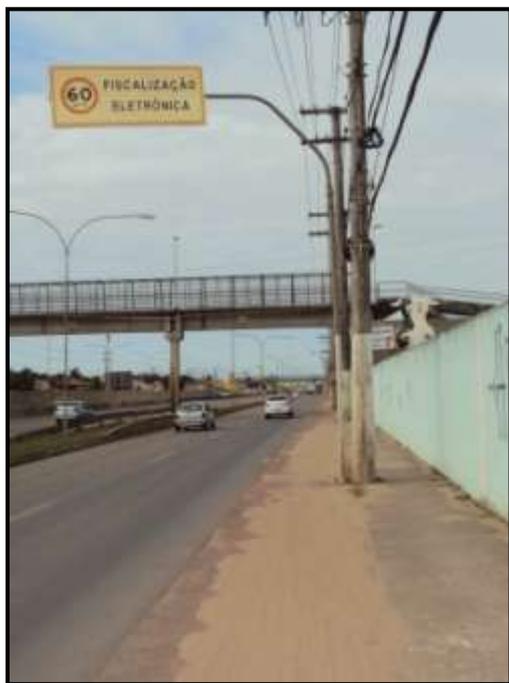
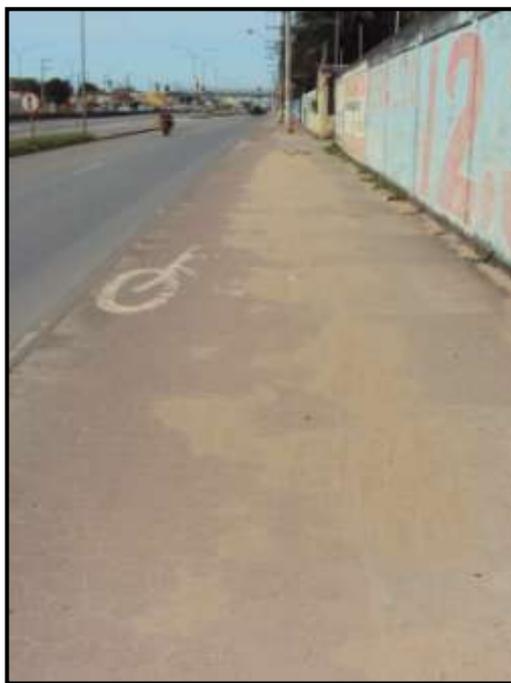
Fotos 01 e 02 – Areia acumulada e sinalização horizontal apagada.

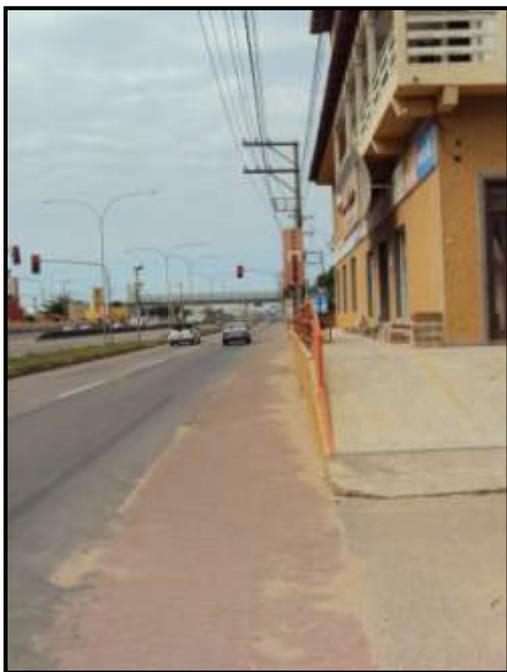
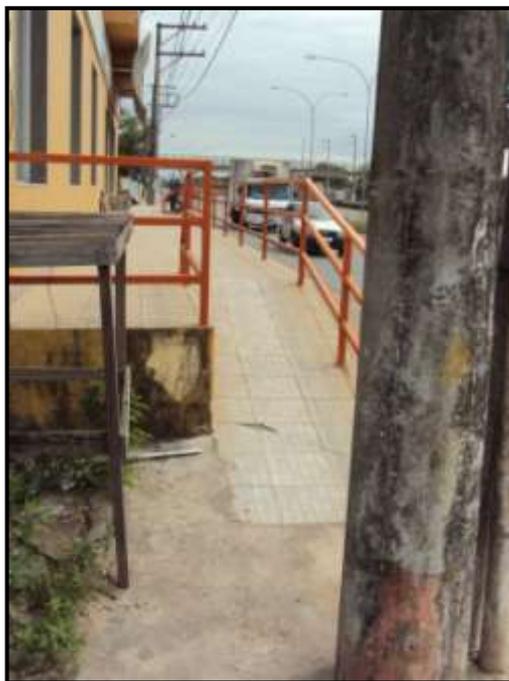
Fotos 03 e 04 – Sujeira no pavimento da ciclovia e passeio em desacordo com as normas técnicas - construção possivelmente irregular.

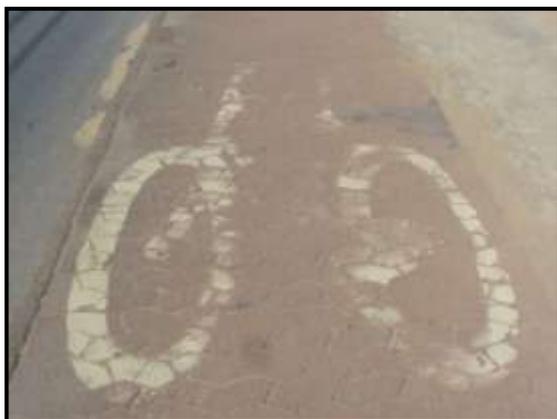
Foto 05 – Sinalização horizontal apagada

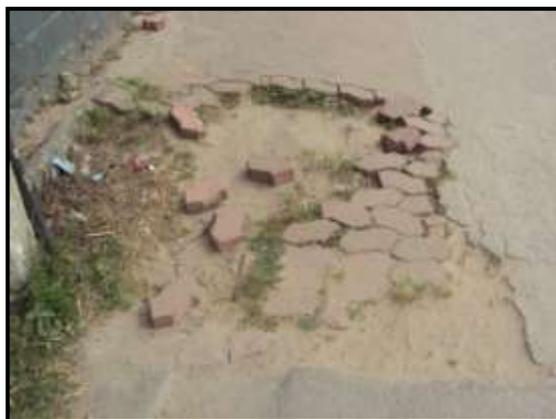
Foto 06 - Rampa de acesso danificada

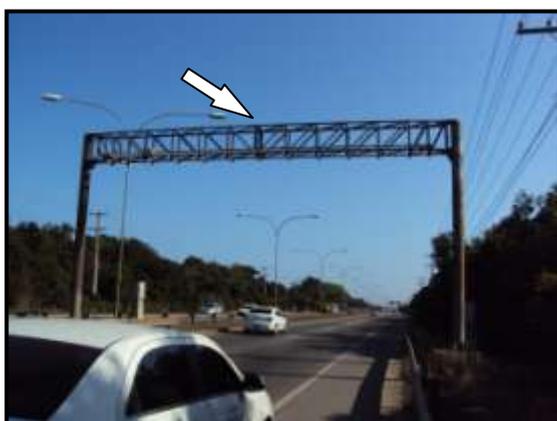
Foto 15 – Ausência do Painel de Mensagens e Sinais Variáveis - km 12 - Sul

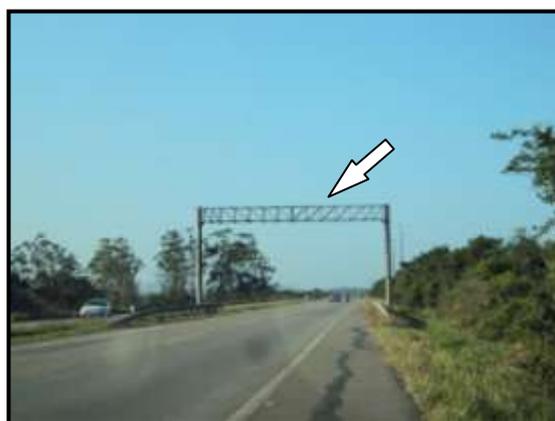
Foto 16 - Ausência do Painel de Mensagens e Sinais Variáveis - km 37 - Norte

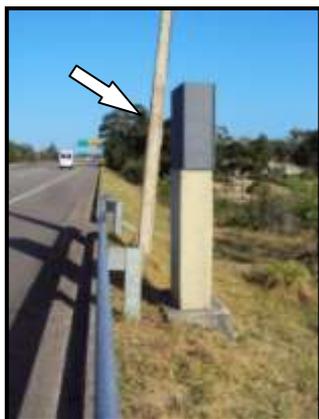
Foto 15 – Ausência do Painel de Mensagens e Sinais Variáveis - km 12 - Sul

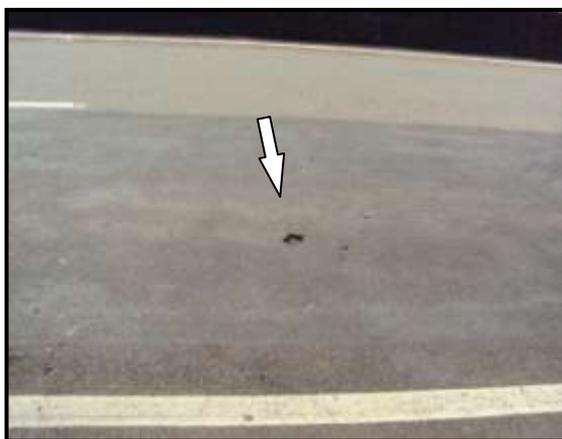
Foto 19 – Pavimento danificado com formação de panela - km 46+500 Sul

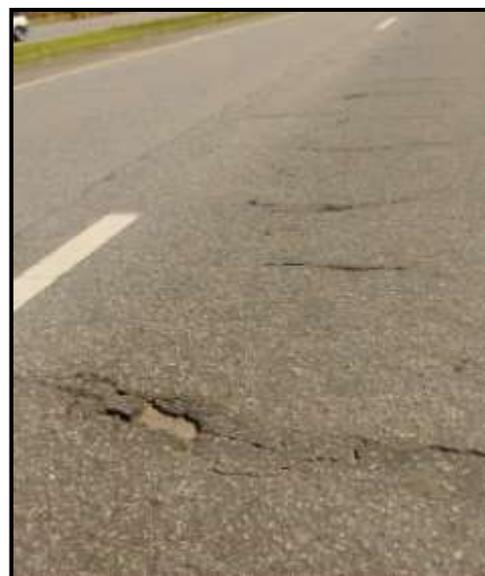
Foto 20 – Pavimento danificado com trincas e formação de panela - km 38+400 Norte

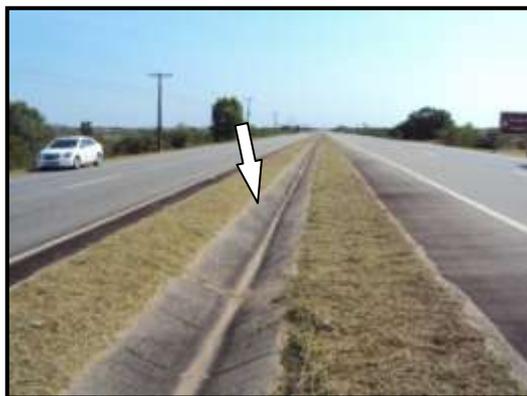
Foto 21 – Canteiro central em boas condições – km 34+800

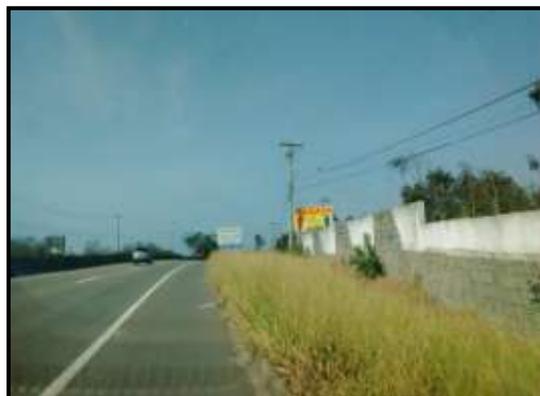
Foto 22 – Falta de roçada no bordo direito – km 23+200 Sul

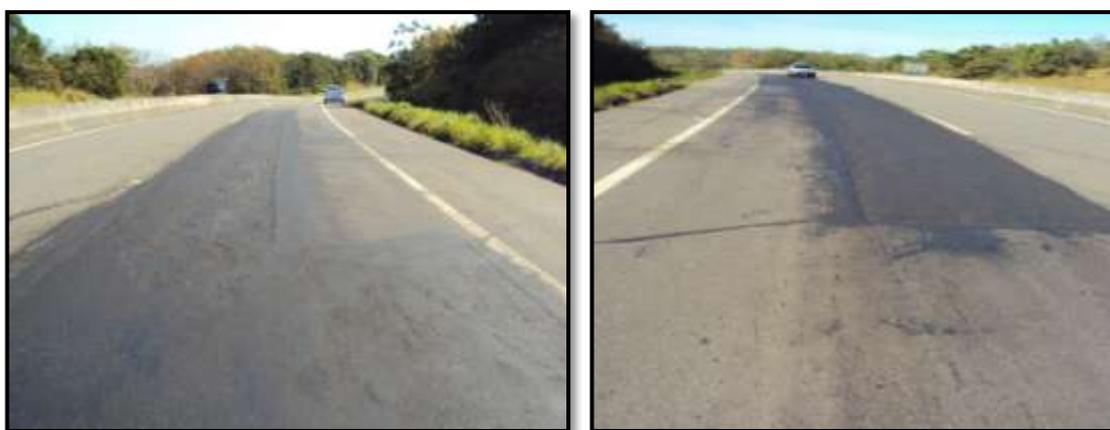
Fotos 23 e 24 – Reparos em baixo padrão de qualidade no Km 49 + 000 norte.

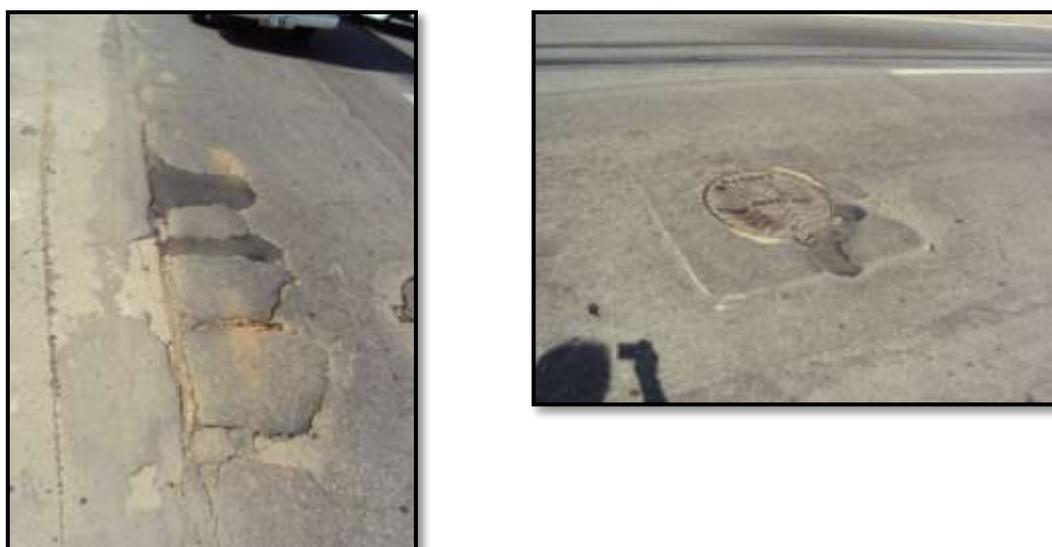
Fotos 25 e 26 – Pavimento avariado no Km 7 + 000 sul.

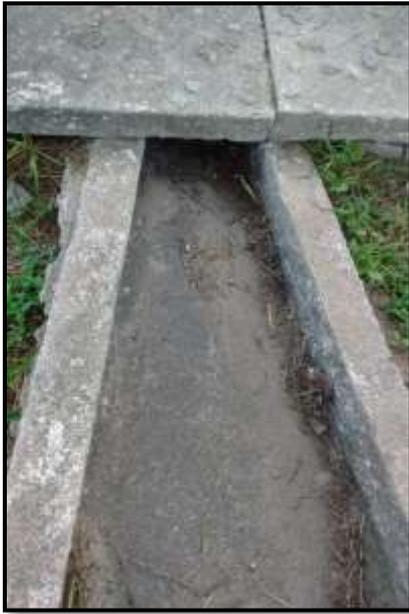
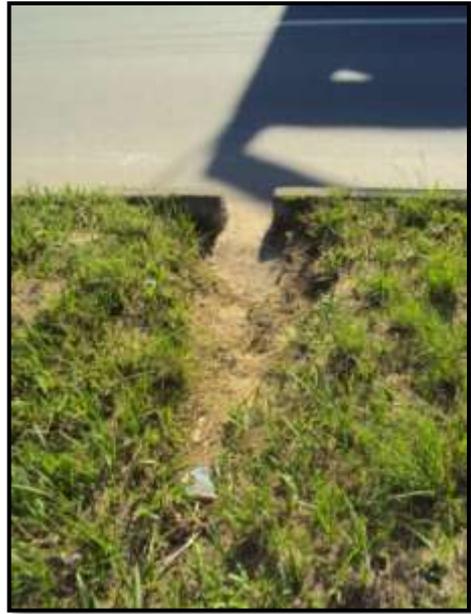
Fotos 31 e 32 – Detalhe de canaleta com e sem revestimento

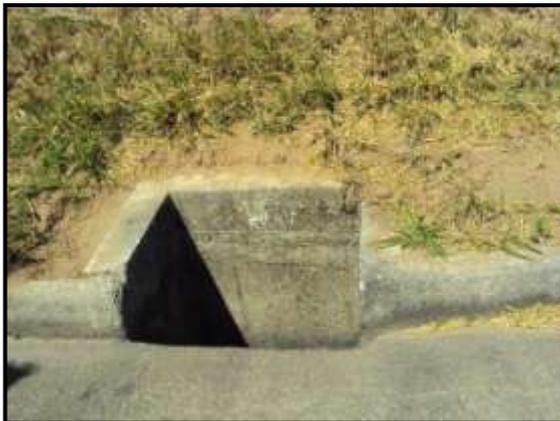
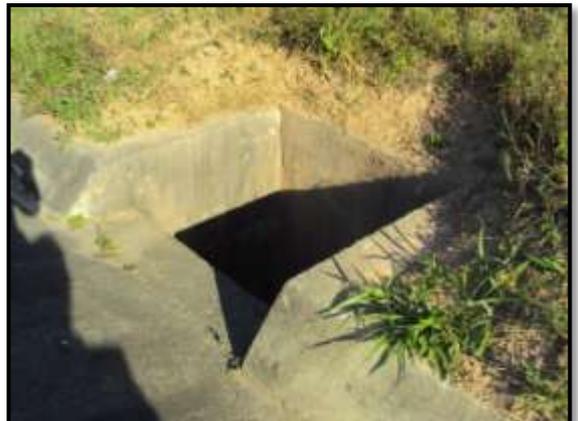
Fotos 33 e 34 – Detalhe das caixas coletoras sem tampa de vedação próximas ao km 45 + 000
