AGÊNCIA DE REGULAÇÃO DE SERVIÇOS PÚBLICOS DO ESPÍRITO SANTO – ARSP
DIRETORIA DE SANEAMENTO BÁSICO E INFRAESTRUTURA VIÁRIA - DS
GERÊNCIA DE SANEAMENTO BÁSICO – GSB

RELATÓRIO DE FISCALIZAÇÃO

RFE/DS/GSB/002/2017

ASSUNTO: Fiscalização específica complementar na ETA Cobi em atendimento ao Termo de Compromisso Urbano – Ambiental firmado entre o Ministério Público do Estado do Espírito Santo, a Companhia Espírito Santense de Saneamento – CESAN, a Agência de Regulação de Serviços Públicos do Espírito Santo – ARSP e o Instituto Estadual de Meio Ambiente e Recursos Hídricos – IEMA.

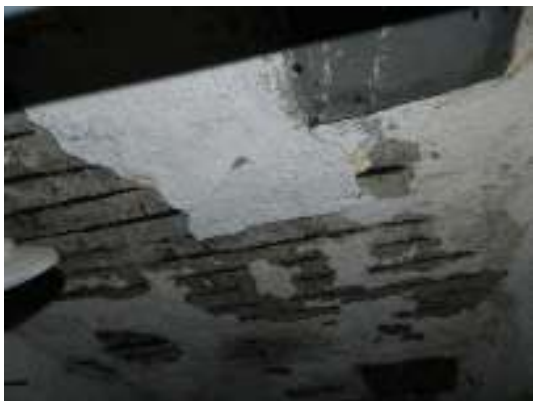
- Local em que está instalada a bombona de polieletrólito (Figura 1) e conjuntos motor-bomba para o sulfato de alumínio e para a cal (Figura 2): Neste local observamos elevada quantidade de ferro estrutural exposto no teto (Figura 3) e infiltrações (Figura 4) possivelmente em virtude da localização dos filtros no andar superior.

Figura 3 - Ferro estrutural exposto no teto do local que comporta a bombona de polieletrólito e os conjuntos motor-bomba do sulfato de alumínio e cal.

C1. No local em que estão instaladas a bombona de polieletrólito e os conjuntos motor-bomba para o sulfato de alumínio e para a cal há elevada quantidade de ferro estrutural exposto no teto, bem como infiltrações.

NC1: Não atendeu às normas de segurança, demais norma técnicas vigentes e boas práticas do setor de saneamento.

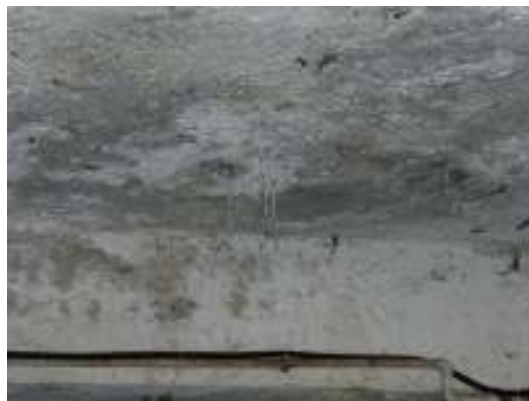
Figura 4 - Infiltrações no teto do local que comporta a bombona de polieletrólito e os conjuntos motor-bomba do sulfato de alumínio e cal.

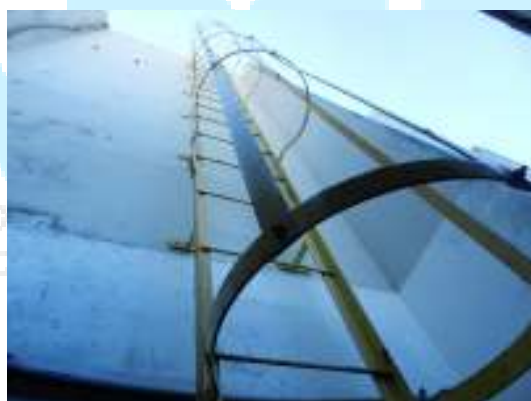
- Acesso ao reservatório elevado (Figura 5): Observamos que a escada de acesso ao reservatório elevado possui gaiola de proteção, na ocasião foi informado que os colaboradores que realizam a manutenção no mesmo utilizam equipamentos de segurança para realizar os trabalhos. Devido à ausência de equipamentos de segurança para as fiscais não foi possível vistoriar a parte superior do reservatório.

Figura 5 - Acesso ao reservatório elevado.

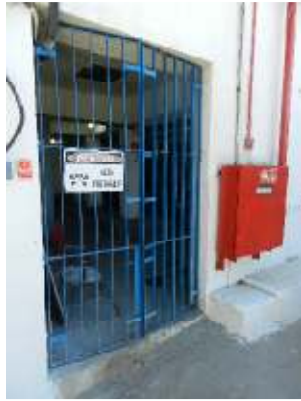
- Local em que está instalada a elevatória de água para lavagem dos filtros (Figura 7): O local está com sinalização de risco de choque elétrico (Figura 6), o painel de controle demanda manutenção (Figura 8) e há infiltrações no teto (Figura 9) possivelmente em virtude da localização dos filtros no andar superior.

Figura 6 - Sinalização de risco de choque elétrico.

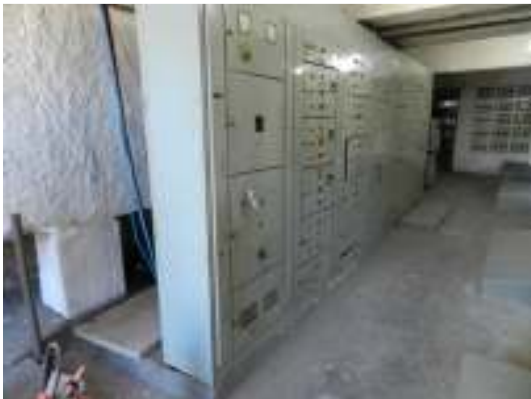
Figura 8 - Painel de Comando.

C3. O painel de controle do local onde está instalada a elevatória de água para lavagem dos filtros demanda manutenção.

NC3: Não atendeu às normas de segurança, demais norma técnicas vigentes e boas práticas do setor de saneamento.

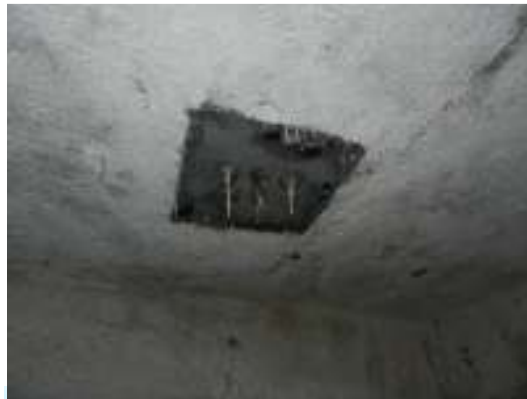
Figura 9 - Infiltrações no teto do local que comporta a elevatória de água para lavagem dos filtros.

C2. No local em que está instalada a elevatória de água para lavagem dos filtros há infiltrações no teto.

NC2: Não atendeu às normas de segurança, demais norma técnicas vigentes e boas práticas do setor de saneamento.

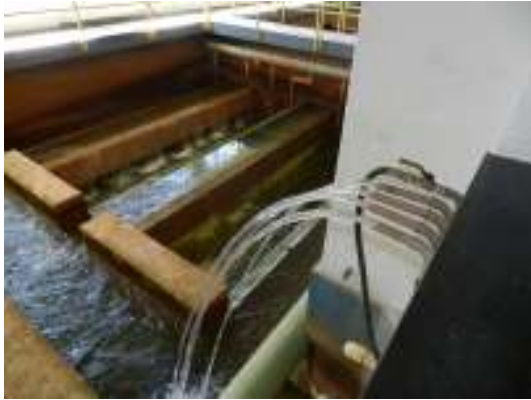
- Local de coleta de água para análise de turbidez: Observamos que o local de análise de turbidez pós-filtração ou pré-desinfecção (Figura 10), bem como o local para análise de turbidez pós-tanque de contato (Figura 11) apresentam condições satisfatórias. No momento da vistoria foi realizada uma análise de turbidez na pós-filtração ou pré-desinfecção obtendo-se um resultado de 0,15 uT (Figura 12) e uma análise de turbidez pós-tanque de contato, obtendo-se um resultado de 0,43 Ut (Figura 13).

Figura 10- Local de análise de turbidez pós-filtração ou pré-desinfecção.

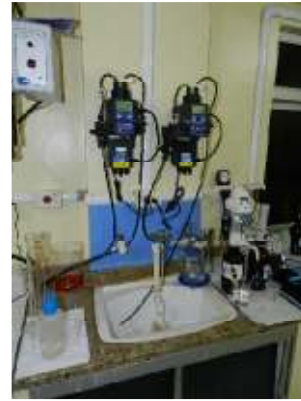
Figura 11 - Local de análise de turbidez pós tanque de contato.

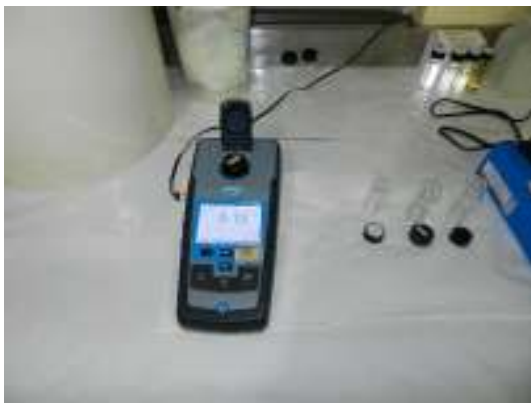
Figura 12 - Resultado análise de turbidez na pós-filtração ou pré-desinfecção.

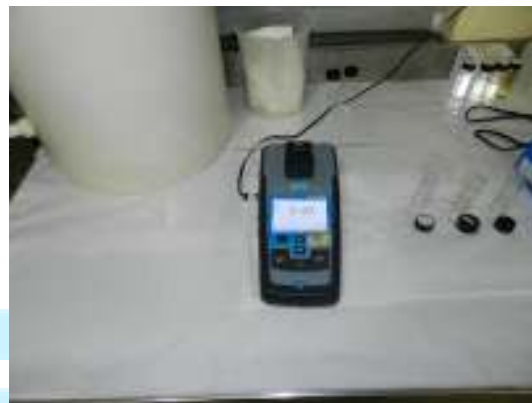
Figura 13 - Resultado análise de turbidez pós-tanque de contato.

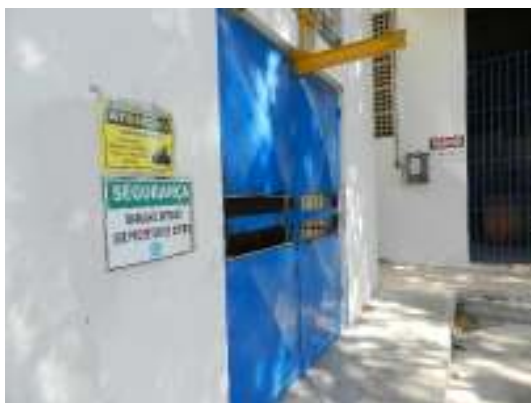
- Local em que estão instalados os compressores de ar (Figura 15): O local apresenta condições satisfatórias e com sinalização de segurança (Figura 14).

Figura 14 - Sinalização de segurança.

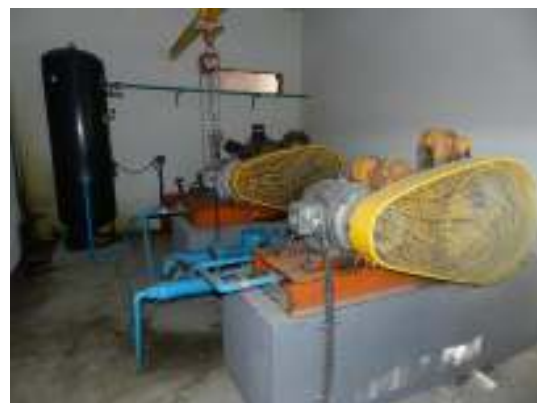
Figura 15 - Compressores de ar.
