AGÊNCIA DE REGULAÇÃO DE SERVIÇOS
PÚBLICOS DO ESPÍRITO SANTO

RELATÓRIO DE FISCALIZAÇÃO
RF/DS/GSB/001/2018
(Processo:78043530)

Assunto: Fiscalização do Sistema de Esgotamento
Sanitário de Domingos Martins - ES

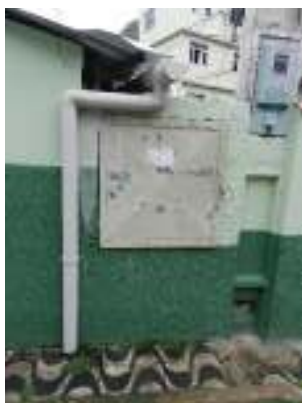
CONSTATAÇÃO C1: Não há identificação na estação elevatória de esgoto bruto (EEEB) Centro - Izac Lampier e na ETE Domingos Martins – Sede.

Figura 1 – EEEB Centro – Izac Lampier sem identificação

Determinação D1 – A CESAN deve realizar a identificação adequada das unidades integrantes dos sistemas de esgotamento sanitário, visando corrigir as não conformidades descritas na constatação C1.

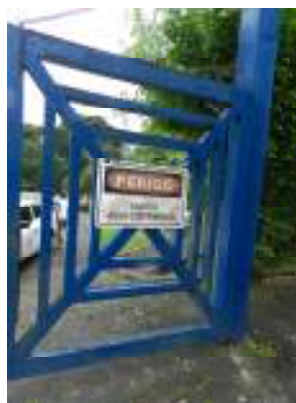
Figura 2 - ETE Domingos Martins sem identificação.

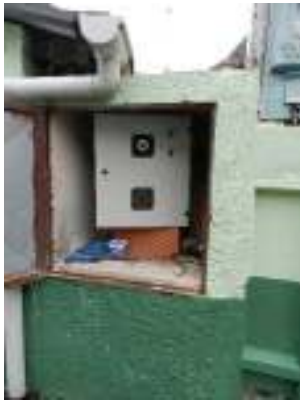
- **C2.1.** O Quadro de força da EEEB Centro - Izac Lampier demanda manutenção.
- **C2.2.** Ausência de tampa no poço de sucção da estação elevatória de esgoto bruto (EEEB) da ETE Vivendas de Pedra Azul .

Figura 3 - Quadro de força da EEEB Centro - Izac Lampier demandando manutenção.

Determinação D2 – A CESAN deve realizar a operação e manutenção adequada das unidades integrantes do sistema de esgotamento sanitário, visando corrigir as não conformidades descritas na constatação C2.

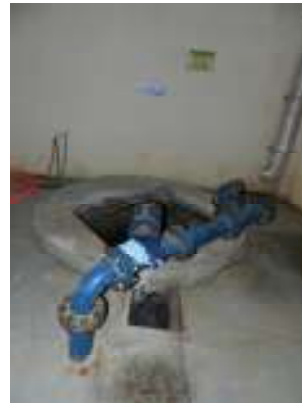
Figura 4 - Ausência de tampa no poço de sucção da ETE Vivendas de Pedra Azul.

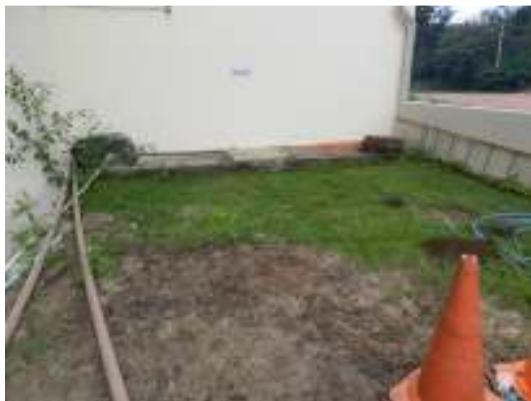
- **C2.3.** O Biofiltro da ETE Vila de Pedra Azul está inoperante.
- **C2.4.** Necessidade de manutenção do sistema de drenagem da área da ETE Vivendas de Pedra Azul, sendo observada erosão no solo ocasionada pelas chuvas e fissuras/trincas na parede.

Figura 5 - Biofiltro inoperante na ETE Vila de Pedra Azul (Aracê).

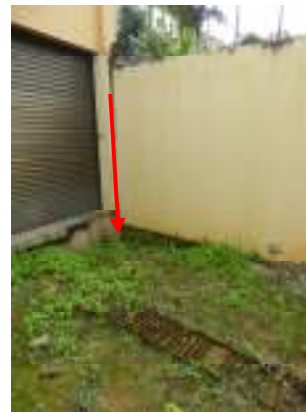
Figura 6 - Erosão no solo na ETE Vivendas de Pedra Azul.

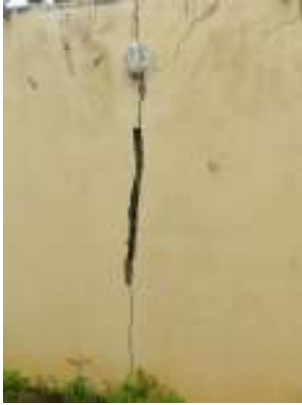
Figura 7 - Fissuras/Trincas na parede da ETE Vivendas de Pedra Azul.

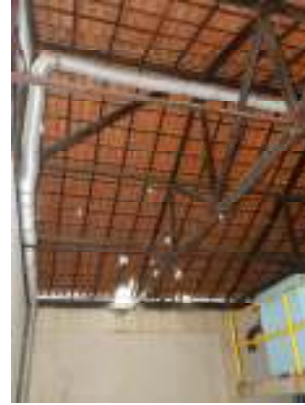
- **C2.5.** Algumas telhas da ETE Vivendas de Pedra Azul estão danificadas.
- **C2.6.** Ausência de grades de proteção nos biofiltros aerados e nos decantadores da ETE Vivendas de Pedra Azul.

Figura 8 - Telhas danificadas na ETE Vivendas de Pedra Azul.

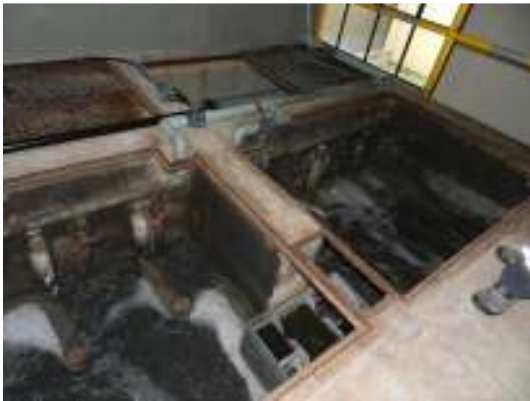
Figura 9 - Ausência de grades de proteção nos biofiltros aerados e nos decantadores da ETE Vivendas de Pedra Azul.

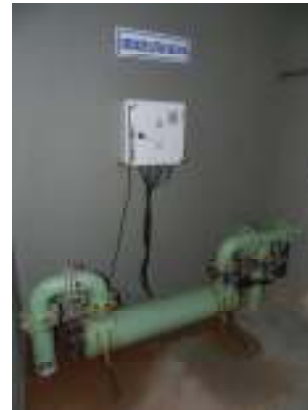
- **C2.7.** Unidade Ultra Violeta inoperante na ETE Vivendas de Pedra Azul.
- **C2.8.** Ausência de tampa de proteção ao lado do leito de secagem da ETE Vivendas de Pedra Azul.

Figura 10 - Unidade Ultra Violeta inoperante na ETE Vivendas de Pedra Azul.

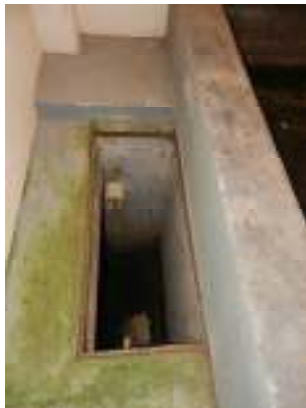
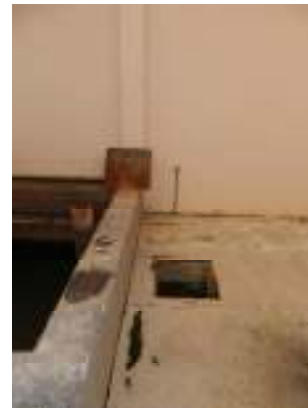
Figura 11 - Ausência de tampa de proteção ao lado do leito de secagem da ETE Vivendas de Pedra Azul.

Figura 12 - Ausência de tampa de proteção ao lado do leito de secagem da ETE Vivendas de Pedra Azul.

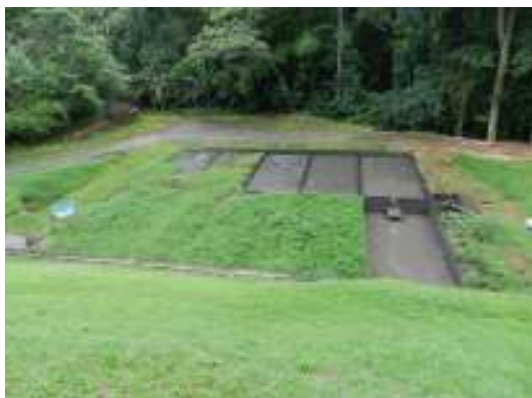
- **C2.9.** Necessidade de manutenção dos leitos de secagem da ETE Domingos Martins – Sede.
- **C2.10.** Necessidade de manutenção da tubulação de distribuição (chegada) de efluentes da ETE Domingos Martins - Sede.

Figura 13 - Leitos de secagem - ETE Domingos Martins - Sede.

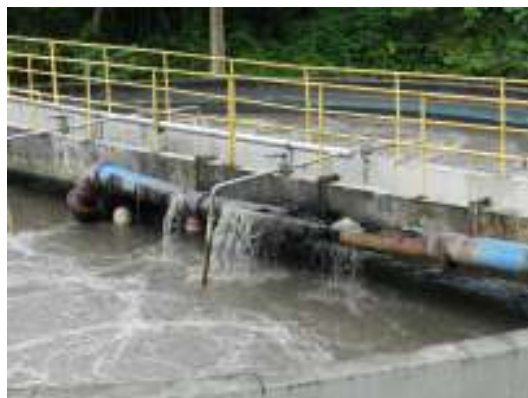
Figura 14 - Necessidade de manutenção da tubulação de distribuição (chegada) de efluentes da ETE Domingos Martins - Sede.

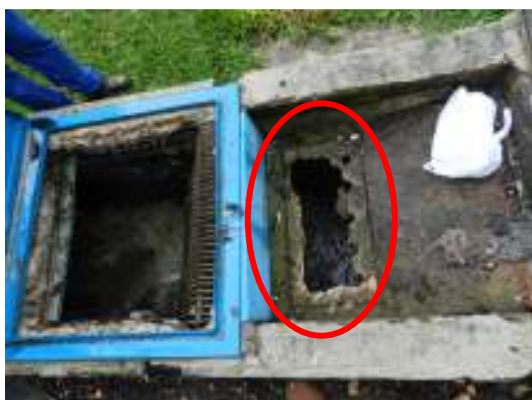
- **C2.11.** Necessidade de manutenção do local para depósito de resíduos oriundos do tratamento preliminar na ETE Domingos Martins - Sede.
- **C2.12.** Necessidade de manutenção da passarela do tanque de aeração da ETE Domingos Martins - Sede.

Figura 15 - Necessidade de manutenção do local para depósito de resíduos oriundos do tratamento preliminar.

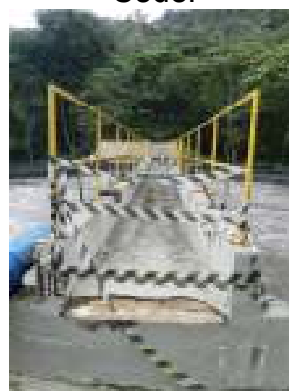
Figura 16 - Necessidade de manutenção da passarela do tanque de aerção da ETE Domingos Martins.

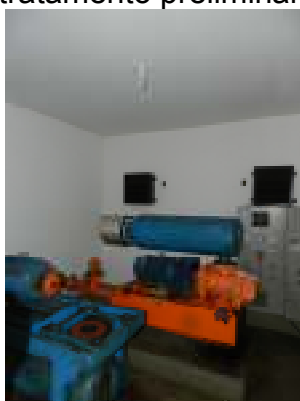
- **C2.13.** Ausência de iluminação na sala de sopradores da ETE Domingos Martins - Sede.
- **C2.14.** Sistema de drenagem no entorno dos leitos de secagem da ETE Domingos Martins - Sede necessitando de melhorias.

Figura 17 - Ausência de iluminação na sala de sopradores da ETE Domingos Martins - Sede.

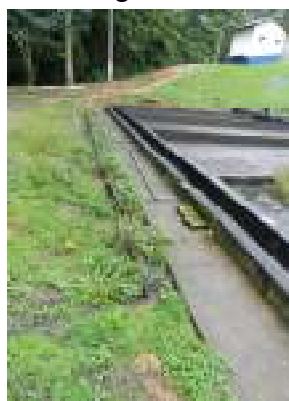
Figura 18 - Sistema de drenagem no entorno dos leitos de secagem da ETE Domingos Martins - Sede necessitando de melhorias.

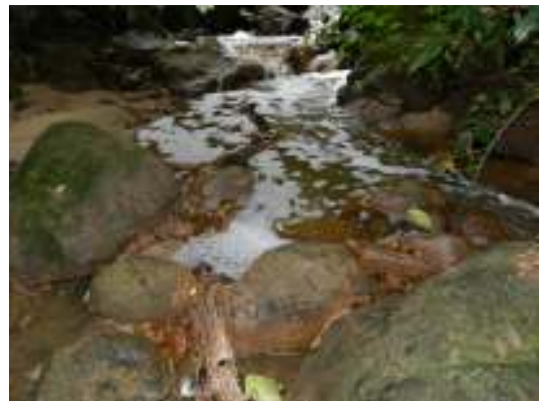
- **C2.15.** Presença de espuma no corpo hídrico receptor do efluente tratado da ETE Domingos Martins -Sede (Necessidade de redução do ressalto hidráulico).

Figura 20 - Presença de espuma no corpo hídrico receptor do efluente tratado da ETE Domingos Martins -Sede.

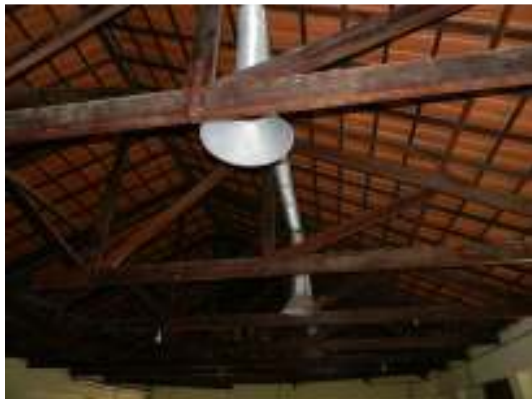
- **C.2.16.** Ausência de iluminação adequada nas ETEs Vivendas e Vila de Pedra

Figura 21 - Iluminação insuficiente na ETE Vila de Pedra Azul.

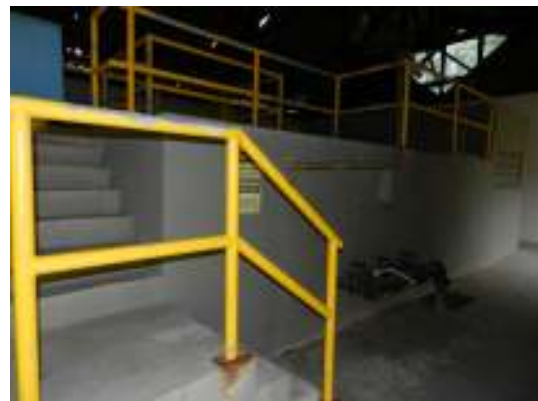
Figura 22 - Iluminação insuficiente na ETE Vivendas de Pedra Azul.

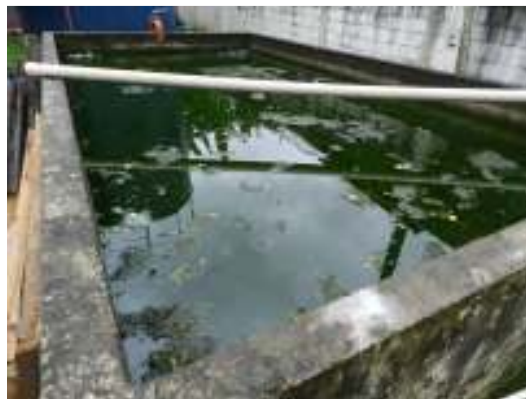
- **C2.17.** Necessidade de instalação de cobertura no leito de secagem da ETE Santa Isabel.

Figura 23 - Leito de secagem da ETE Santa Isabel.

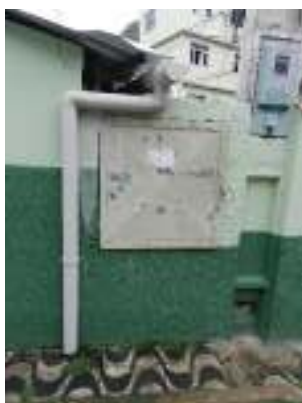
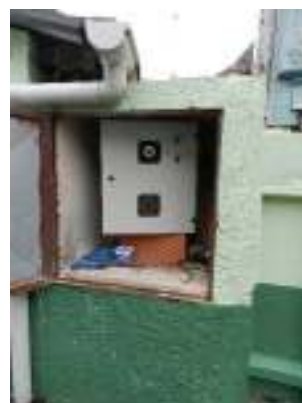
CONSTATAÇÃO C3: As estações elevatórias de esgoto bruto (EEEB) Centro - Izac Lampier e Rua Nilson Flores estão sem sinalização de risco de choque elétrico nos painéis de comando/controle.

Figura 24 – Ausência de sinalização de risco na EEBE Centro - Izac Lampier.

Determinação D3 – A CESAN deve prover as áreas de risco de instalações com sinalização de risco e/ou avisos de advertência de forma adequada à visualização de terceiros, visando corrigir as não conformidades descritas na constatação C3.

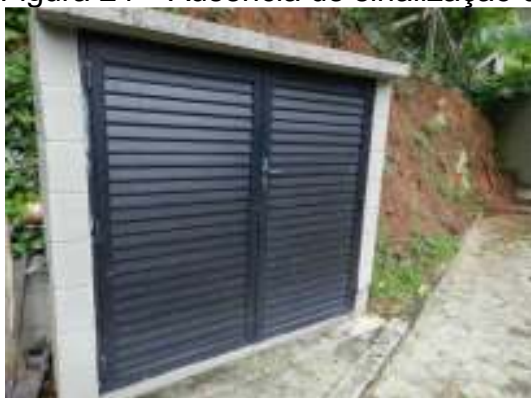
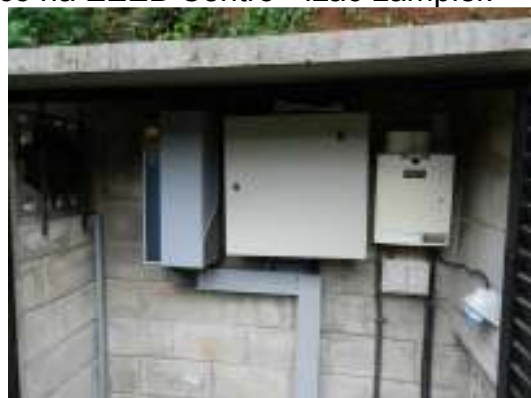
Figura 25 - Ausência de sinalização de risco na EEBE Rua Nilson Flores.

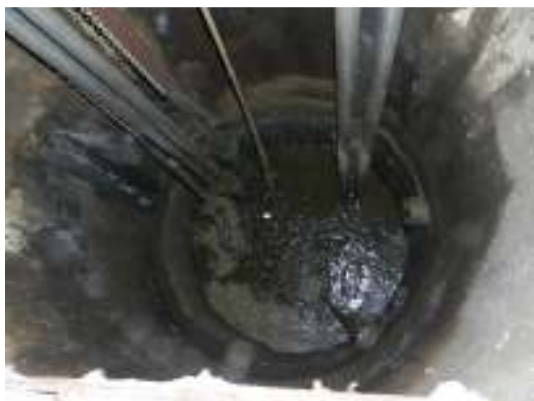
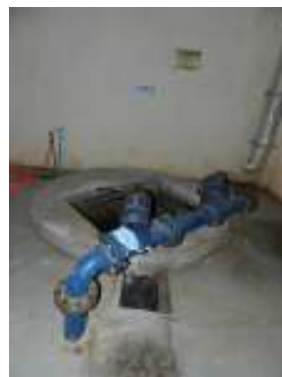
C.4.1. A estação elevatória de esgoto bruto da ETE Vivendas de Pedra Azul e EEEB Centro – Izac Lampier (SES Domingos Martins - Sede) estão sem bomba reserva.

Figura 26 - Ausência de bomba reserva da EEEB da ETE Vivendas de Pedra Azul.

Não conformidade NC4 – Não atendimento ao Artigo 8º da Resolução ARSI nº008/2010 e à NBR 12208/1992 itens 4.2.3.4 e 5.3.

Determinação D4 – A CESAN deve cumprir as normas técnicas e os procedimentos estabelecidos para a implantação das instalações dos sistemas de esgotamento sanitário, visando corrigir as não conformidades descritas na constatação C4.

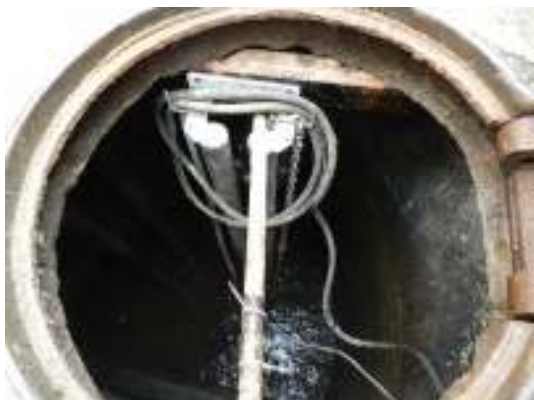
Figura 27 - Ausência de bomba reserva na EEEB Centro - Izac Lampier.

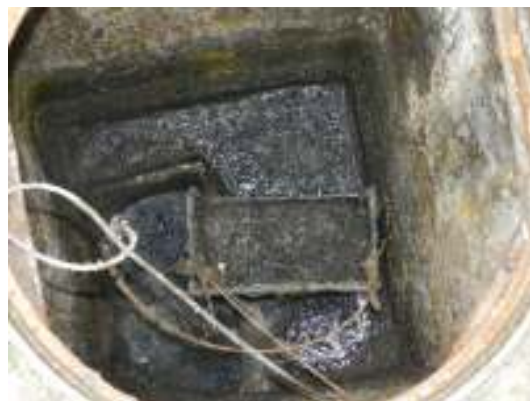
C.4.2. A estação elevatória de esgoto bruto Centro – Izac Lampier (SES Dominos Martins - Sede) está com o mecanismo de remoção de sólidos grosseiros instalado/disposto de forma inadequada.

Figura 28 - Mecanismo de remoção de sólidos grosseiros da EEEB Centro - Izac Lampier instalado/disposto de forma inadequada.
