**AGÊNCIA DE REGULAÇÃO DE SERVIÇOS PÚBLICOS DO ESPÍRITO SANTO –
ARSP
DIRETORIA DE SANEAMENTO BÁSICO E INFRAESTRUTURA VIÁRIA - DS
GERÊNCIA DE SANEAMENTO BÁSICO – GSB**

PARECER TÉCNICO – PT/DS/GSB/Nº 001/2016

ASSUNTO: Acompanhamento do plano de ação apresentado pela CESAN em virtude da aplicação do TN/DT/GRS Nº001/2016 referente ao Sistema de Esgotamento Sanitário de Alphaville Jacuhy – Serra.

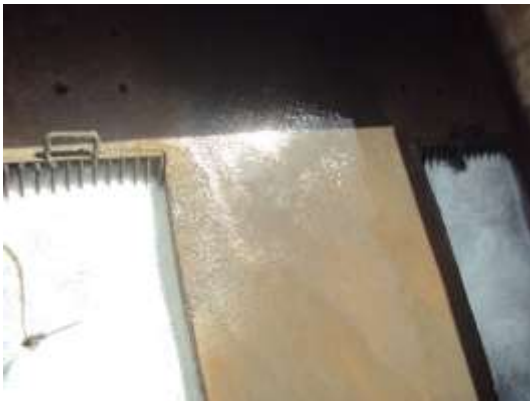
C3. Na EEEB ETE o mecanismo de remoção de sólidos grosseiros demanda limpeza, o biofiltro está inoperante e o painel de controle está sem sinalização de risco de choque elétrico.

Figura 1 – Mecanismo de remoção de sólidos grosseiros após limpeza.

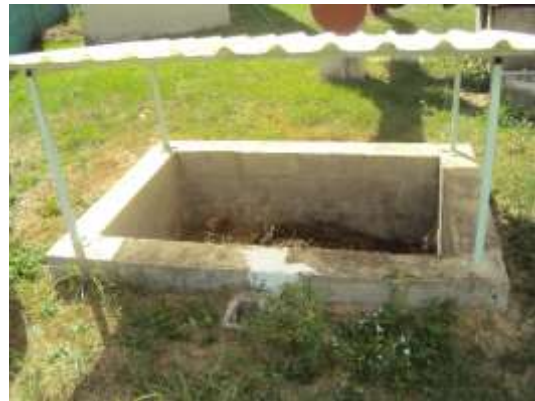
Situação Atual: Parcialmente concluído. O biofiltro encontra-se sem motor, sendo necessário a instalação para utilização em caso de aumento da vazão de chegada da de efluente à ETE, recomendo que a concessionária seja informada da necessidade de instalação do motor do biofiltro, e que este item seja acompanhado através dos relatórios periódicos quadrimestrais que serão apresentados pela concessionária, e se houver necessidade, por meio de novas inspeções a serem realizadas pela agência.

Figura 2 – Biofiltro inoperante (baixa vazão).

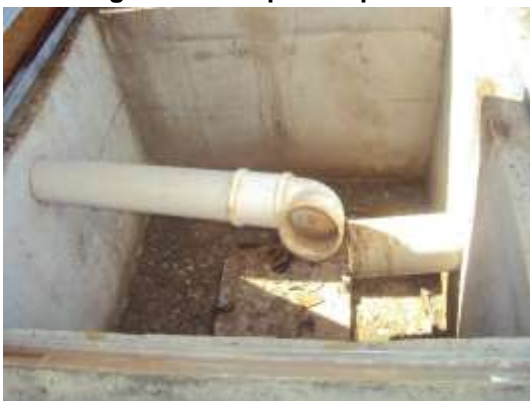
Figura 3 – Ausência de motor do biofiltro.

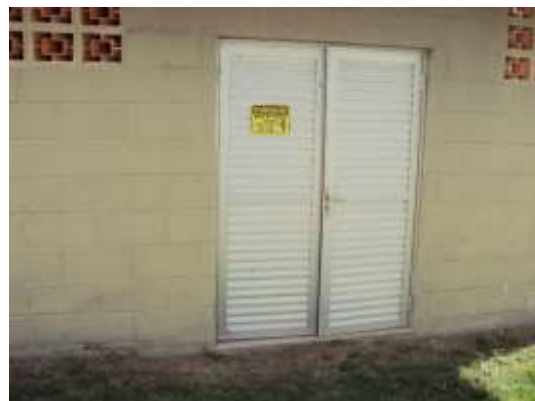
Figura 4 – Painel de controle com sinalização de risco de choque elétrico implantada.

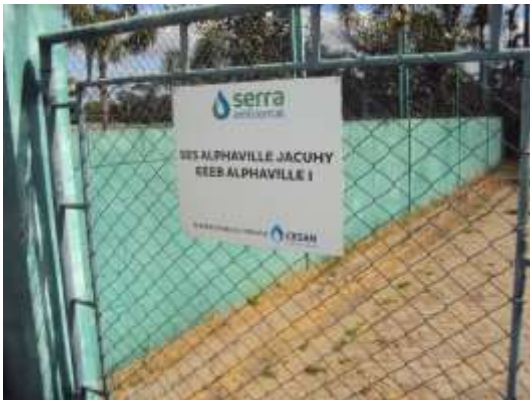
C4. Na EEEB I não há identificação, a caixa de areia demanda limpeza, o biofiltro está inoperante, a bomba do biofiltro não estava acessível e o painel de controle está sem sinalização de risco de choque elétrico.

Figura 1 – EEEB I identificada.

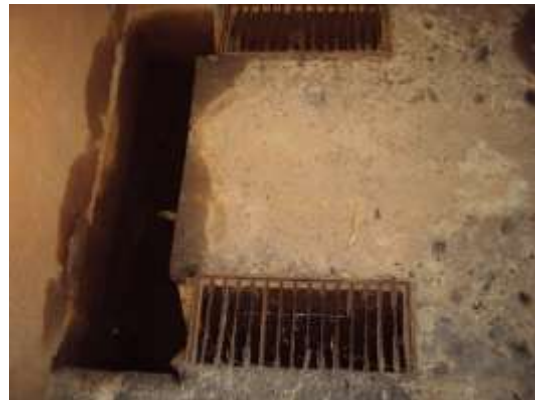
Figura 2 – Caixa de areia após limpeza.

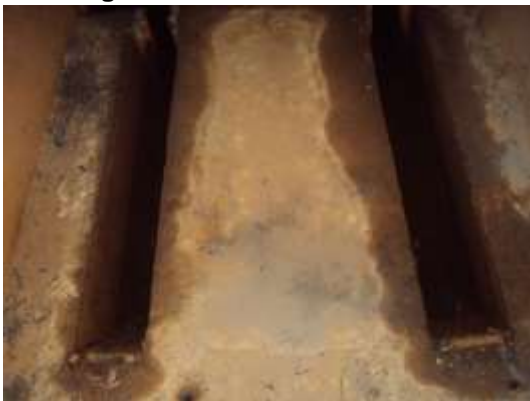
Figura 3 – Caixa de areia após limpeza.

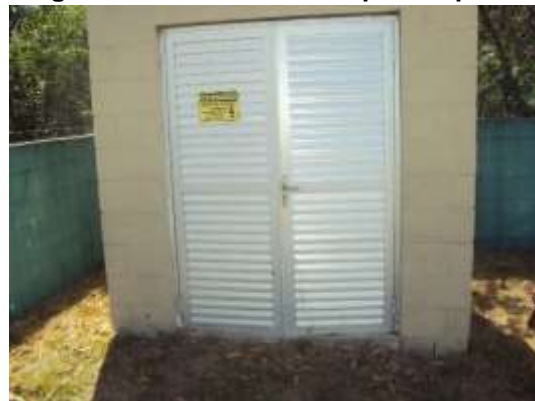
Figura 4 – Painel de controle com sinalização de risco de choque elétrico implantada.

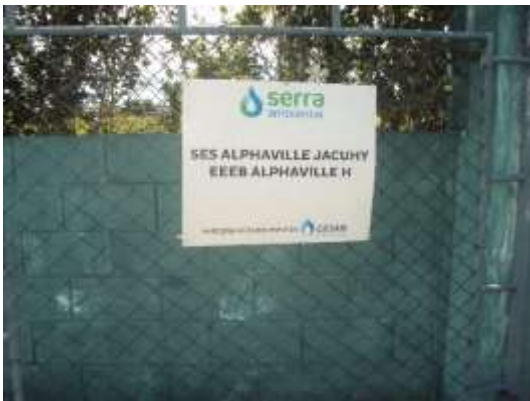
C5. Na EEEB H não há identificação, o biofiltro está inoperante e o painel de controle está sem sinalização de risco de choque elétrico.

Figura 1 – EEEB H identificada.

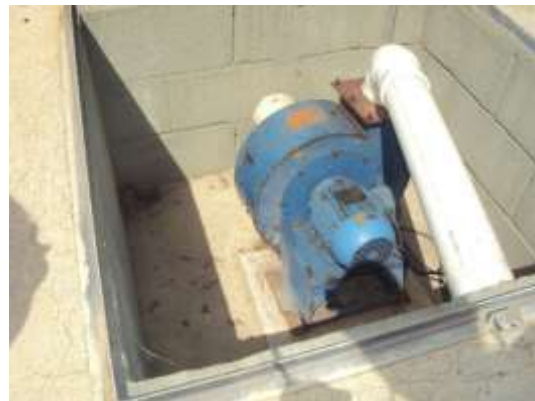
Figura 2 – Biofiltro inoperante (baixa vazão)

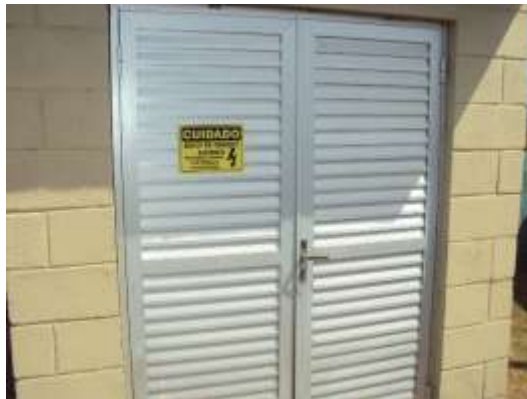
Figura 3 – Painel de controle com sinalização de risco de choque elétrico implantada.

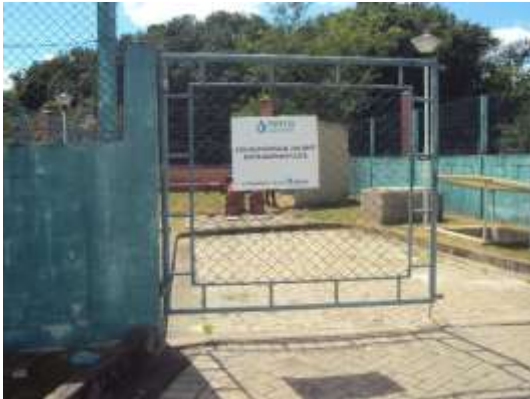
C6. Na EEEB E não há identificação, o mecanismo de remoção de sólidos grosseiros demanda limpeza, o biofiltro está inoperante e o painel de controle está sem sinalização de risco de choque elétrico.

Figura 1 – EEEB E identificada.

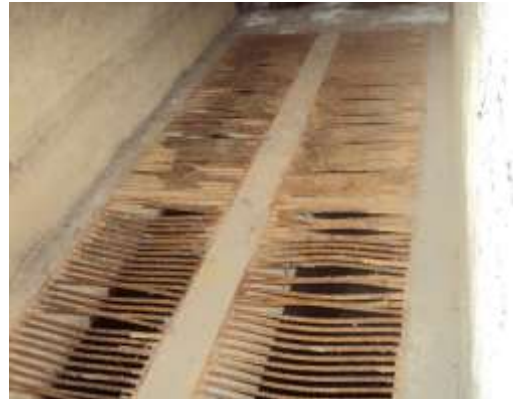
Figura 2 – Mecanismo de remoção de sólidos grosseiros após limpeza.

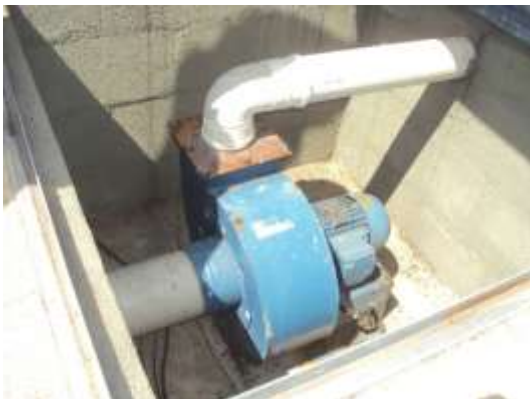
Figura 3 – Biofiltro inoperante (baixa vazão).

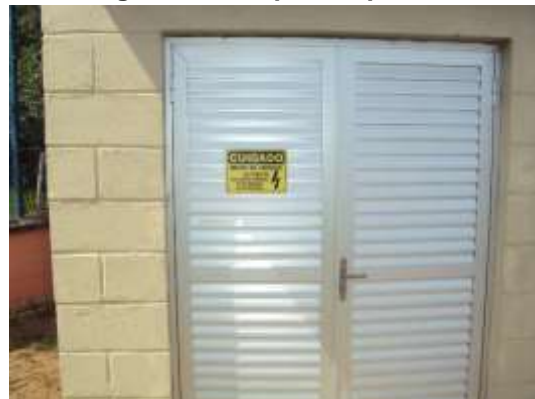
Figura 4 – Painel de controle com sinalização de risco de choque elétrico implantada.

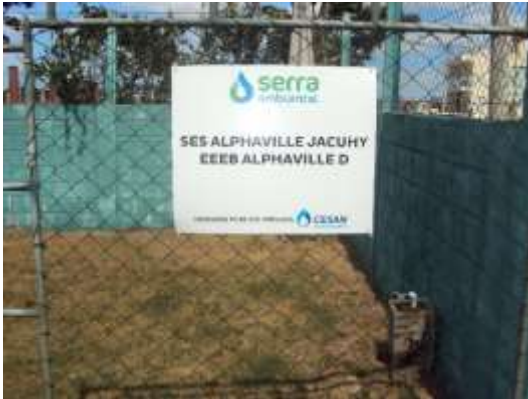
C7. Na EEEB D não há identificação, a caixa de areia demanda limpeza, o biofiltro está inoperante e o painel de controle está sem sinalização de risco de choque elétrico.

Figura 1 – EEEB D identificada.

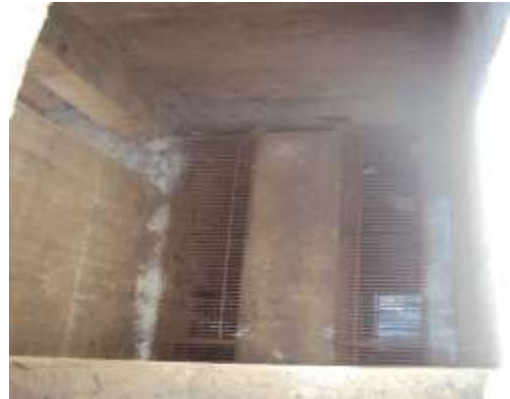
Figura 2 – Caixa de areia após limpeza.

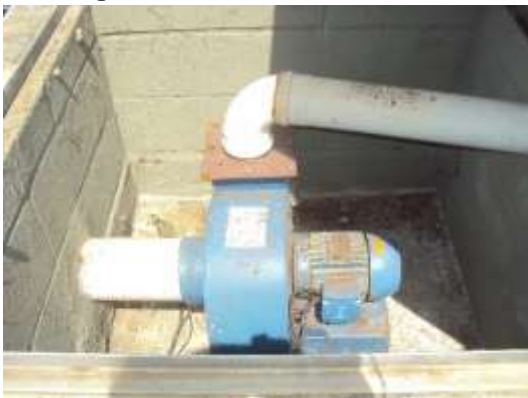
Figura 3 – Biofiltro inoperante (baixa vazão).

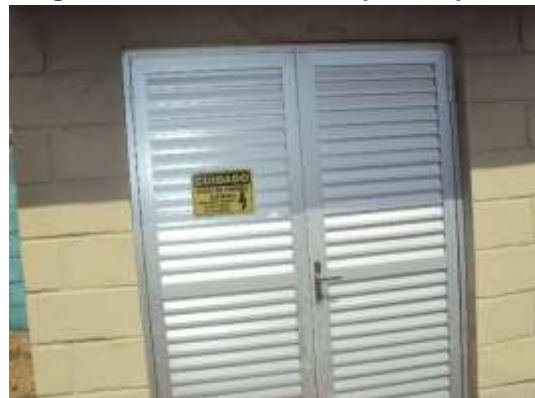
Figura 4 – Painel de controle com sinalização de risco de choque elétrico implantada.

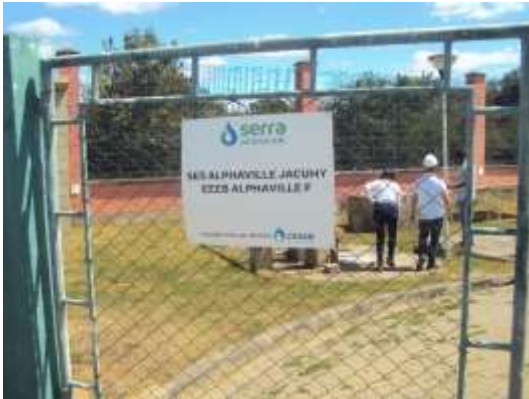
C8. Na EEEB F não há identificação na entrada, o gradeamento demanda limpeza, o biofiltro está inoperante e o painel de controle está sem sinalização de risco de choque elétrico.

Figura 1 – EEEB F identificada.

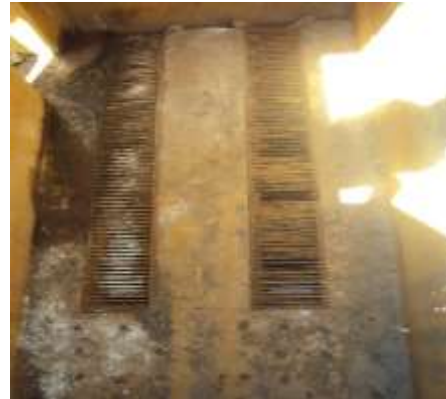
Figura 2 – Gradeamento após limpeza.

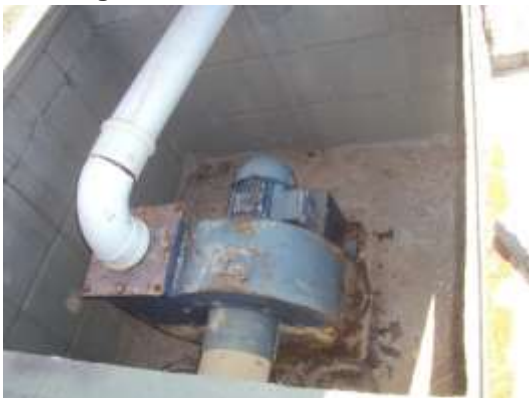
Figura 3 – Biofiltro inoperante (baixa vazão).

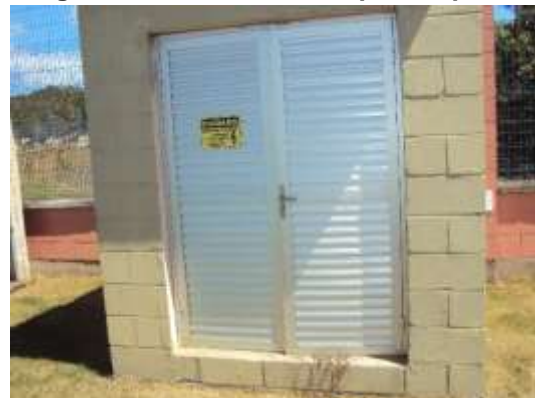
Figura 4 – Painel de controle com sinalização de risco de choque elétrico implantada.

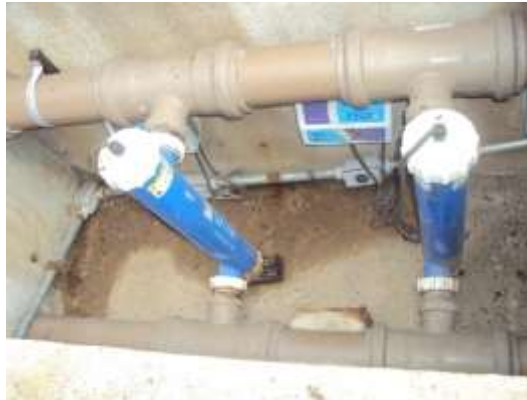
C9. O tratamento terciário/desinfecção por UV está inoperante na ETE Alphaville Jacuhy.

Figura 1 – Sistema de tratamento UV inoperante (baixa vazão de efluente).

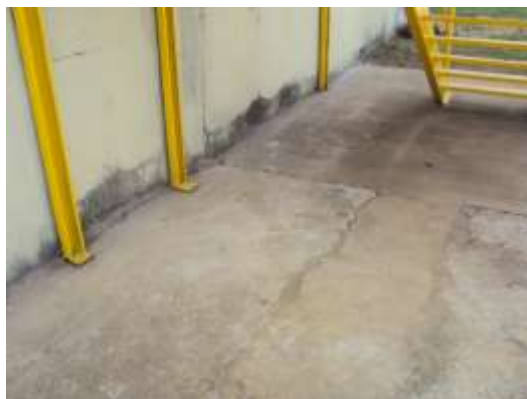
C10. O local situado em baixo da escada do reator UASB apresenta indícios de vazamento de efluentes.

Figura 1 – Vazamento de efluente próximo à escada do reator UASB corrigido.

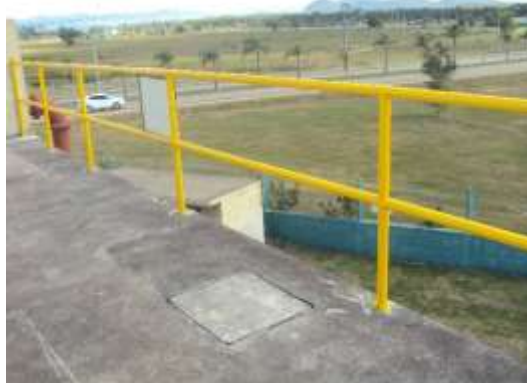
C11. O guarda-copo do reator UASB da ETE Alphaville Jacuhy demanda manutenção.

Figura 1 – Guarda-corpo do reator UASB restaurado.

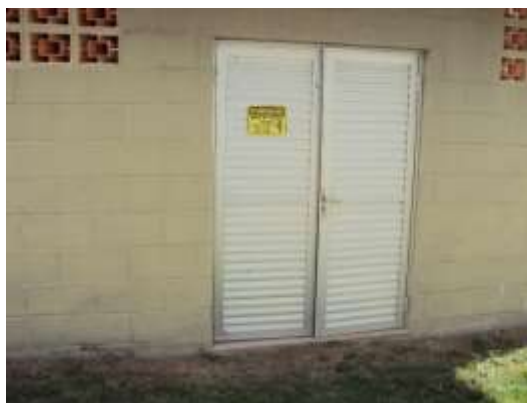
C12. O painel de controle dos compressores, biofiltro, raspadores de lodo e da recirculação do lodo está sem sinalização de risco de choque elétrico.

Figura 1 – Painel de controle com sinalização de risco de choque elétrico implantada.

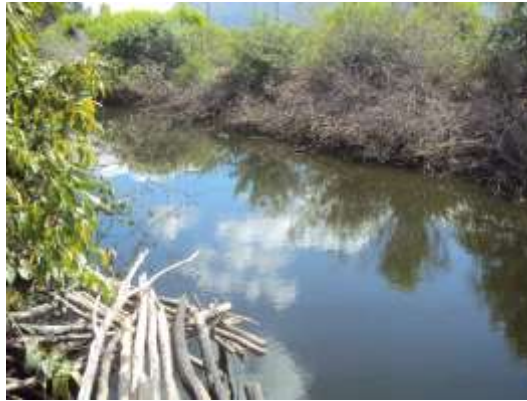
C13. Não foi possível acessar o ponto de lançamento de efluentes no corpo receptor.

Figura 1 – Ponto de lançamento de efluentes no corpo receptor.
