**AGÊNCIA DE REGULAÇÃO DE SERVIÇOS PÚBLICOS DO ESPÍRITO SANTO –  
ARSP  
DIRETORIA DE SANEAMENTO BÁSICO E INFRAESTRUTURA VIÁRIA - DS  
GERÊNCIA DE SANEAMENTO BÁSICO – GSB**

**PARECER TÉCNICO – PT/DS/GSB/Nº 002/2016**

**ASSUNTO:** Acompanhamento do plano de ação apresentado pela CESAN em virtude da aplicação do TN/DT/GRS Nº014/2015 referente ao Sistema de Esgotamento Sanitário de Serra Sede e Jardim Carapina – Serra.

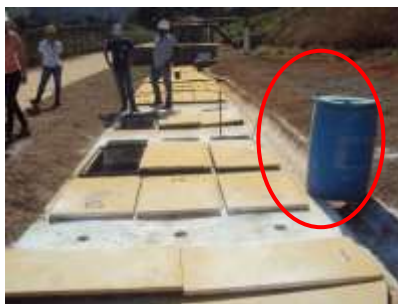
**C2.** Na EEEB Serra Sede (SES Serra Sede) os gradeamentos demandam limpeza e há resíduos do tratamento preliminar depositados em local inadequado.

Figura 2 - Tambor disponível para deposição de resíduos.

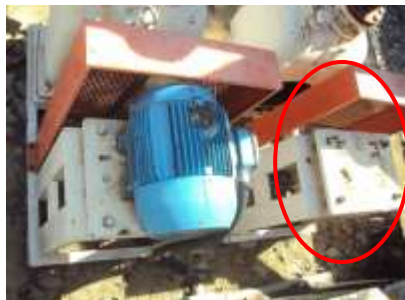
**C3.** Na EEEB Cascata (Serra Sede) não há bomba reserva, o poço de sucção está sem tampa, há excesso de areia no poço de chegada de efluentes e há excesso de vegetação na área interna da elevatória.

Situação Atual: Parcialmente cumprido, o item pendente foi a instalação da bomba reserva, e o prazo de 120 dias apresentado pela concessionária no plano de ação expirou, não sendo solicitado prorrogação. Considerando que o TN/DT/GRS Nº014/2015 cientificou a prestadora de serviços da constatação de infrações passíveis de aplicação de penalidades de advertência e considerando que a concessionária não cumpriu o prazo pactuado no plano de ação apresentado, recomendo à Diretoria Colegiada da Arsp a aplicação da penalidade de advertência para a Constatação 3.

Figura 1 - Ausência de Bomba Reserva.

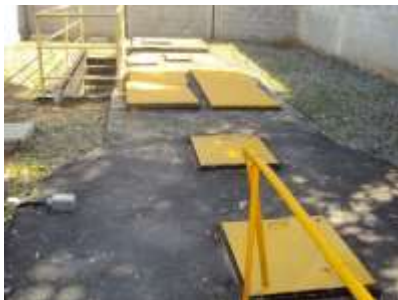
Figura 2 - Poço de sucção tampado e retirada do excesso de vegetação.

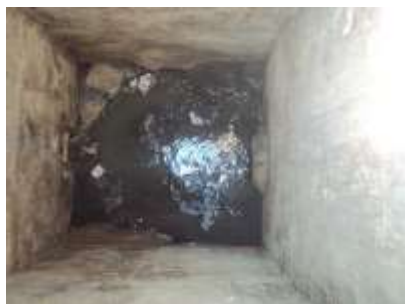
Figura 3 - Excesso de areia retirado do poço de chegada de efluentes.

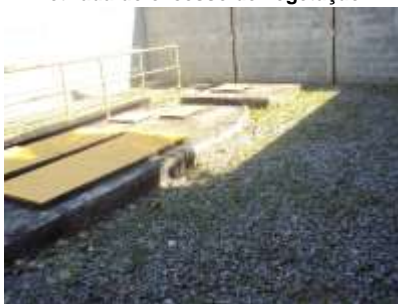
Figura 4 - Área interna da elevatória livre de excesso de vegetação.

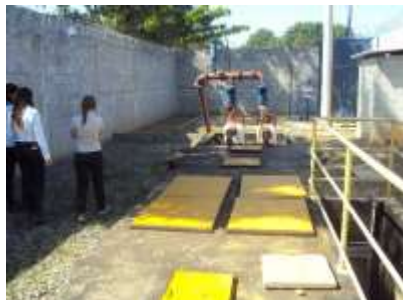
**C4.** Na EEEB Santo Antônio (Serra Sede) há excesso de vegetação na área interna da elevatória e acúmulo de água pluvial na caixa de bombas.

Figura 1 - Área interna da EETB livre de excesso de vegetação.

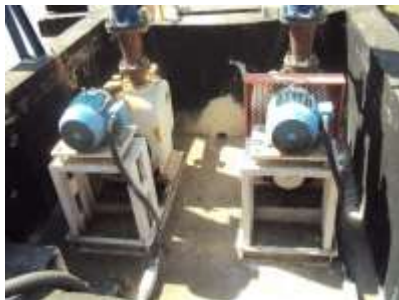
Figura 2 - Caixa de bomba livre de acúmulo de água pluvial.

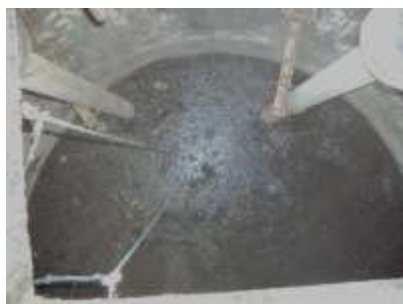
Figura 1 - Poço de sucção.

**C5.** Na EETB Roncador (Serra Sede) o poço de sucção apresenta excesso de gordura e a caixa de chegada de efluentes apresenta excesso de areia.

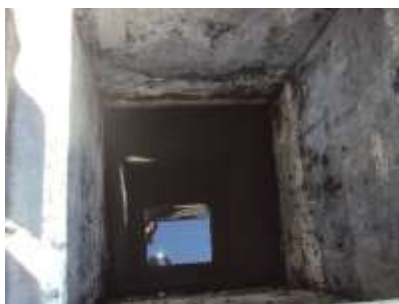
Figura 2 - Poço de chegada de efluentes livre de excesso de areia.

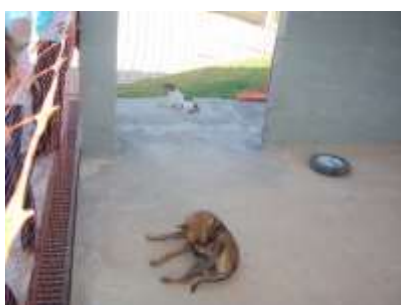
**C6.** Há presença de animais dentro dos limites da ETE Serra Sede.

Situação Atual: Parcialmente cumprido, recomendo continuar acompanhando a proposta apresentada pela concessionária, através dos relatórios periódicos quadrimestrais que serão apresentados pela concessionária, e se houver necessidade, por meio de novas inspeções a serem realizadas pela agência.

**Figura 1 - Permanência de animais dentro dos limites da ETE.**

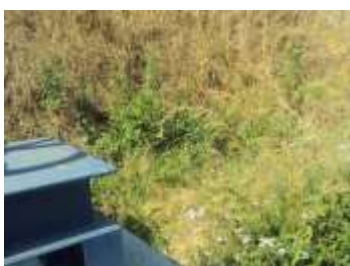
**C7.** A área no entorno das caixas com as comportas, ETE Serra Sede, apresenta excesso de vegetação, o talude no entorno está exposto à erosão e o acesso às comportas não está em condições satisfatórias, uma vez que apresenta acentuada declividade.

**Figura 1 - Permanência de vegetação no entorno das caixas, entretanto as mesmas não serão retiradas a fim de se evitar erosão no local.**

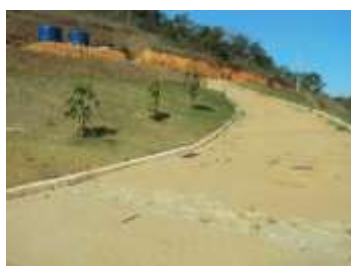
**Figura 2 - Estrada de acesso às comportas.**

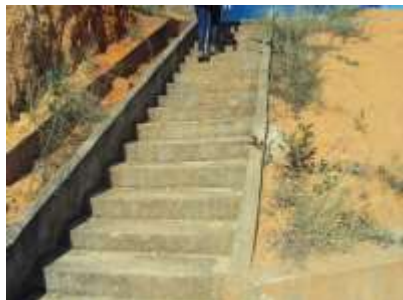
Figura 3 - Escada de acesso às comportas.

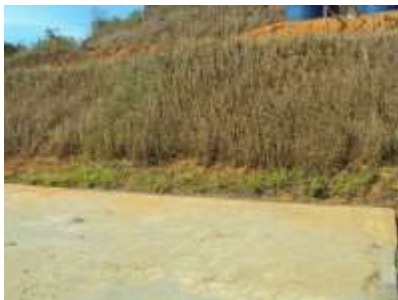
Figura 3 - Talude revegetado.

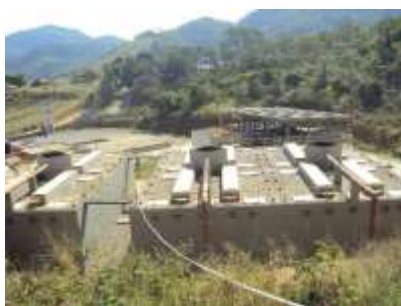
**C9.** Um dos pontos da calha de coleta dos gases do UASB, da ETE Serra Sede, estava aberto.

**Figura 1 - Ponto de coleta de gases coberto.**

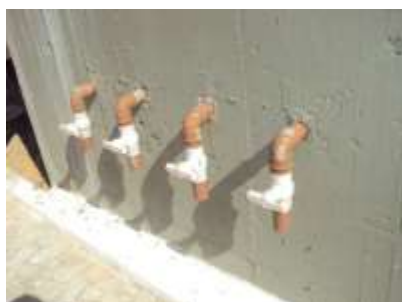
**C10.** Na estrutura dos reatores UASB da ETE Serra Sede há pontos com infiltração.

**Figura 1 - Infiltração no reator eliminada.**

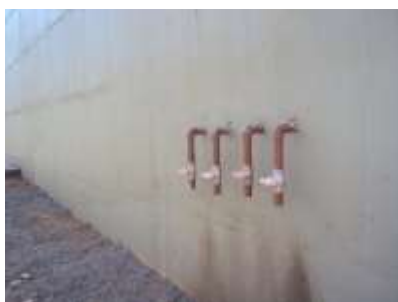
**Figura 2 - Infiltração no reator eliminada.**

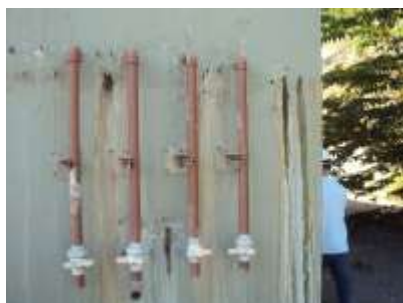
Situação Atual: Parcialmente cumprido, recomendo que este item seja acompanhado através dos relatórios periódicos quadrimestrais que serão apresentados pela concessionária, tendo em vista que a mesma informou que as infiltrações não são significativas e seria realizado acompanhamento contínuo durante 6 meses a partir de 11 de abril de 2016, e caso constatada necessidade, seria realizada intervenção e reparo das instalações. Por fim, se houver necessidade, sugiro que sejam realizadas novas inspeções pela agência.

**Figura 3 - Permanência de pontos com infiltração na estrutura dos reatores.**

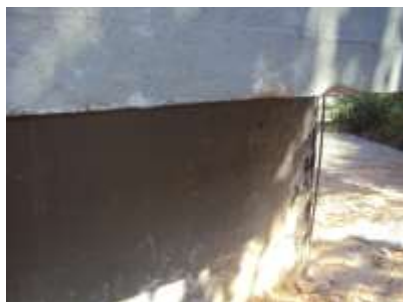
**C11.** Na estrutura que comporta os biofiltros aerados e os decantadores da ETE Serra Sede constatamos a existência de infiltrações.

**Figura 1 - Infiltração nos biofiltros e decantadores solucionada.**

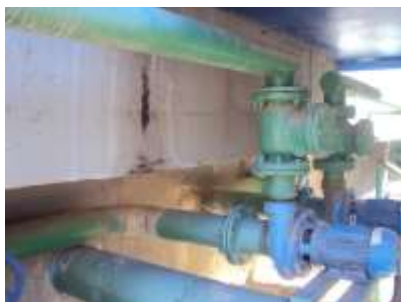
**Figura 2 - Infiltração nos biofiltros e decantadores solucionada.**

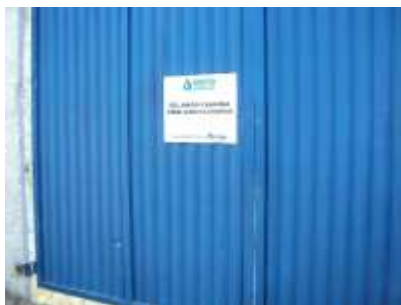
**C13.** Na EEBB Jardim Carapina (SES Jardim Carapina) não há identificação, não há bomba reserva, o painel de controle está sem sinalização de risco de choque elétrico e a caixa de recepção de esgoto está sem tampa.

**Figura 1 - EEBB Jardim Carapina identificada.**

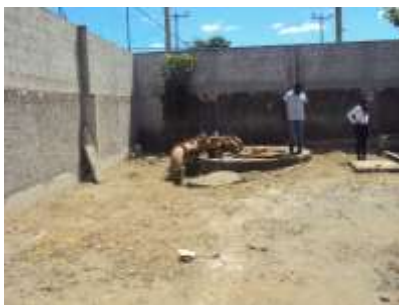
Situação Atual: Parcialmente cumprido, o único item pendente foi a instalação da bomba reserva, recomendo que este item seja acompanhado através dos relatórios periódicos quadrimestrais que serão apresentados pela concessionária, considerando que o prazo de 270 dias apresentado pela prestadora de serviços no plano de ação não expirou. Por fim, se houver necessidade, sugiro que sejam realizadas novas inspeções pela agência.

**Figura 2 - Bomba reserva ainda será instalada.**

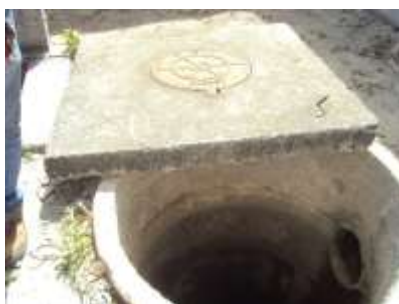
**Figura 4 - Caixa de recepção de esgoto com tampa.**

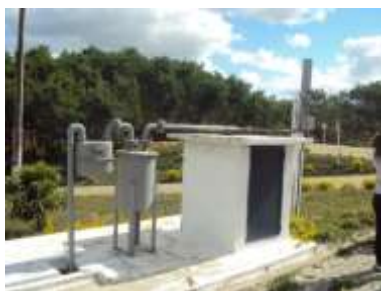
**C15.** O queimador de gases do reator UASB da ETE Jardim Carapina está inoperante.

**Figura 1 - Queimador de gases do reator UASB apto a operar.**

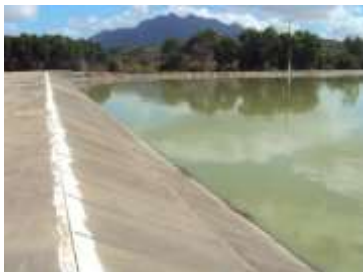
**C16.** Na lagoa facultativa da ETE Jardim Carapina há presença de vegetação no talude interno de proteção da lagoa, presença de sobrenadante em áreas preferenciais, talude exposto na área externa e excesso de espuma em um dos pontos intermediários.

**Figura 1 - Talude interno livre de vegetação.**

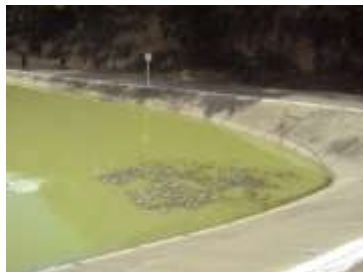
**Figura 2 - Permanência de sobrenadantes (A remoção é realizada no período da tarde e a vistoria foi realizada pela manhã).**

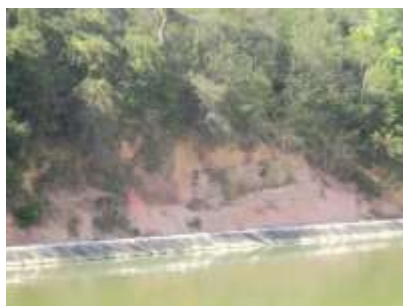
**Figura 3 - Talude parcialmente exposto em área anexa (processo de proteção do talude iniciado – folha 35).**

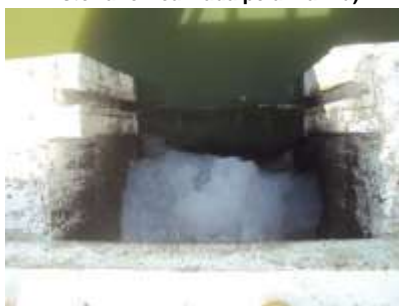
**Figura 4 - Presença de espuma em excesso em ponto intermediário (ausência de espuma ao longo da lagoa facultativa).**

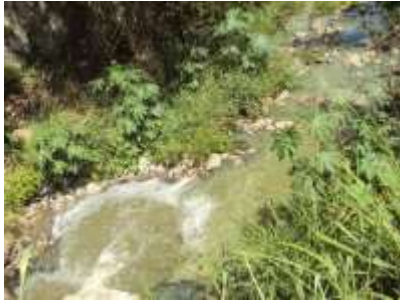
**C17.** O ponto de lançamento de efluente apresenta excesso de espuma no local.

**Figura 1 - Ponto de lançamento do efluente, com pouca espuma (Foi informado durante a vistoria que serão realizadas intervenções no ponto de lançamento final).**

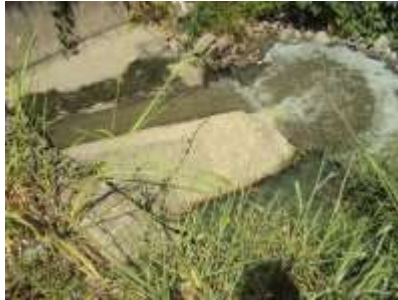
**Figura 2 - Ponto de lançamento do efluente, com pouca espuma (Foi informado durante a vistoria que serão realizadas intervenções no ponto de lançamento final).**
