**AGÊNCIA DE REGULAÇÃO DE SERVIÇOS PÚBLICOS DO ESPÍRITO SANTO – ARSP
DIRETORIA DE SANEAMENTO BÁSICO E INFRAESTRUTURA VIÁRIA - DS
GERÊNCIA DE SANEAMENTO BÁSICO – GSB**

PARECER TÉCNICO – PT/DS/GSB/Nº 017/2017

ASSUNTO: Análise do resultado da vistoria realizada no dia 22/06/2017 para verificar o cumprimento das constatações C1, C3, C6, C10, C13, C16 e C17 originadas em função da aplicação do TN/DT/GRS Nº014/2015 referente ao Sistema de Esgotamento Sanitário de Serra Sede e Jardim Carapina – Serra.

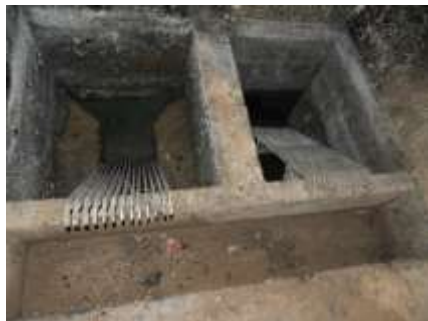
C1. Na EEEB Centro Norte (SES Serra Sede) o gradeamento demanda limpeza, a ventosa apresenta vazamento e a área interna apresenta excesso de vegetação.

Figura 1 - Gradeamento Limpo.

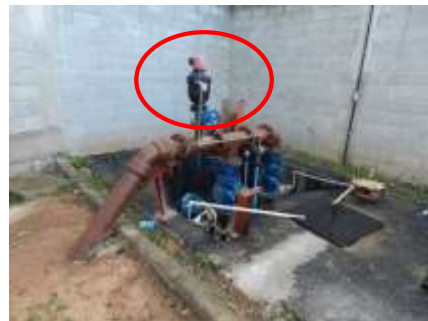
Figura 2 - Ventosa sem vazamento/substituída.

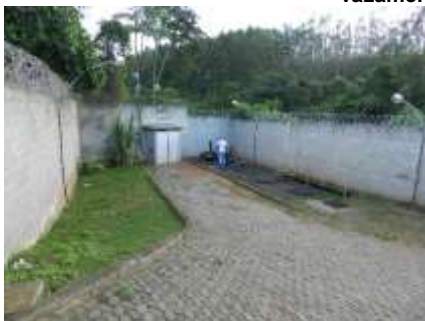
Figura 3 - Área interna em condições adequadas de limpeza.

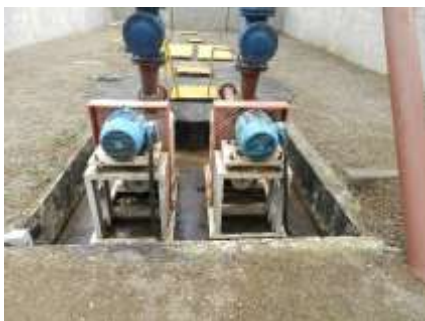
C3. Na ETEB Cascata (Serra Sede) não há bomba reserva, o poço de sucção está sem tampa, há excesso de areia no poço de chegada de efluentes e há excesso de vegetação na área interna da elevatória.

Figura 4 - Bomba reserva instalada.

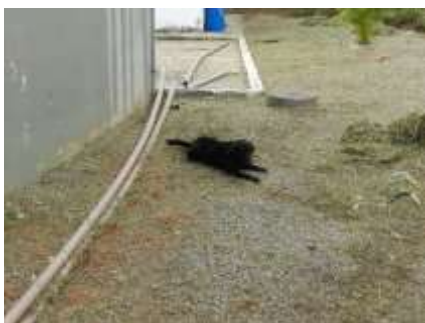
C6. Há presença de animais dentro dos limites da ETE Serra Sede.

Situação Atual: Parcialmente cumprido, recomendo continuar acompanhando a proposta apresentada pela concessionária, através dos relatórios periódicos quadrimestrais que serão apresentados pela concessionária, e se houver necessidade, por meio de novas inspeções a serem realizadas pela agência.

Figura 5 - Permanência de animais dentro dos limites da ETE.

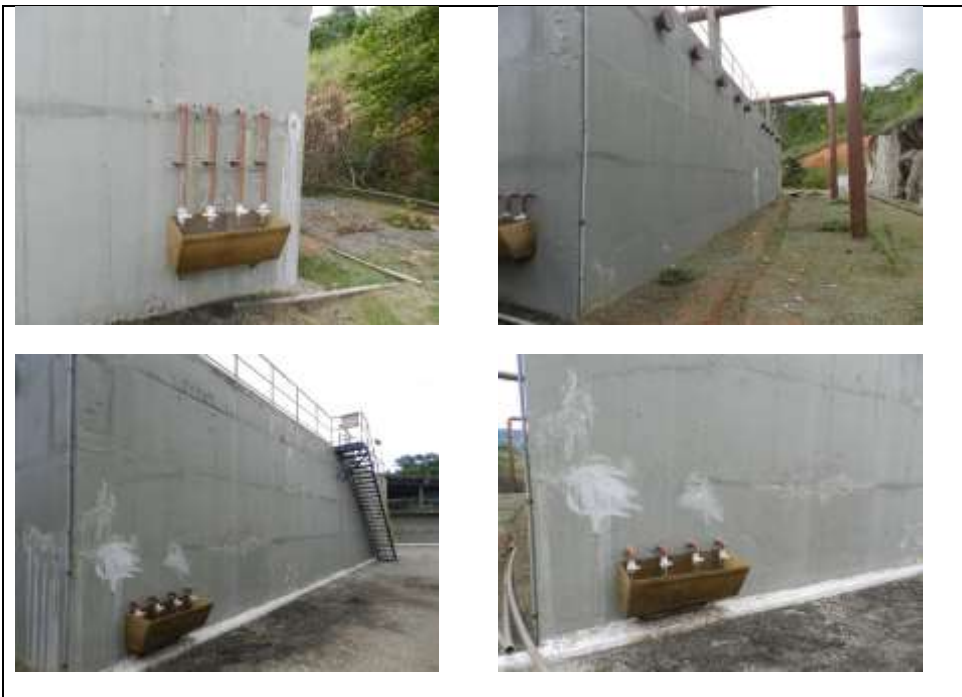
C10. Na estrutura dos reatores UASB da ETE Serra Sede há pontos com infiltração.

Figura 6 - Reator UASB da ETE Serra Sede sem pontos de infiltração.

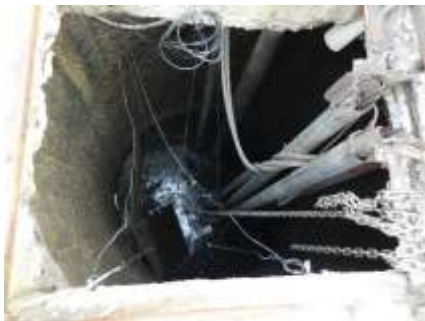
C13. Na EEEB Jardim Carapina (SES Jardim Carapina) não há identificação, não há bomba reserva, o painel de controle está sem sinalização de risco de choque elétrico e a caixa de recepção de esgoto está sem tampa.

Situação Atual: Parcialmente cumprido, o único item pendente foi a instalação da bomba reserva (Figura 7). Destaco que no ofício O – UGP/001/010/2017 (folha 185) a Cesan solicitou prorrogação de Prazo para 25/12/2017, entretanto, considerando que o pedido não foi realizado tempestivamente. Considerando que já se passaram quase 2 anos sem que o prestador de serviços envidasse esforços para regularização deste item, considerando o descumprimento de prazo pactuado com esta agência de regulação, considerando o risco iminente de prejuízos à prestação dos serviços (tendo em vista que poderá haver extravasamento de esgoto no caso de pane da bomba instalada), recomendo que seja aplicada a penalidade prevista. Adicionalmente, observamos que as placas de identificação e de sinalização de risco de choque elétrico foram furtadas, portanto, considerando que no parecer técnico (PT/DS/GSB/002/2016) foi relatado o cumprimento destes itens, considerando que a atual ausência de identificação/sinalização ocorre por motivo alheio ao prestador de serviços, recomendo apenas que a prestadora de serviços seja informada da necessidade de realização de uma verificação rotineira de existência de identificação/sinalização nestas unidades.

Figura 7 - Ausência de bomba reserva no poço de sucção.

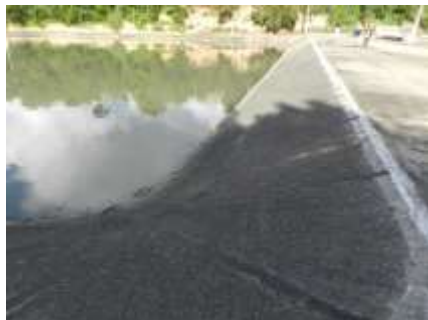
C16. Na lagoa facultativa da ETE Jardim Carapina há presença de vegetação no talude interno de proteção da lagoa, presença de sobrenadante em áreas preferenciais, talude exposto na área externa e excesso de espuma em um dos pontos intermediários.

Figura 8 - Talude interno livre de vegetação.

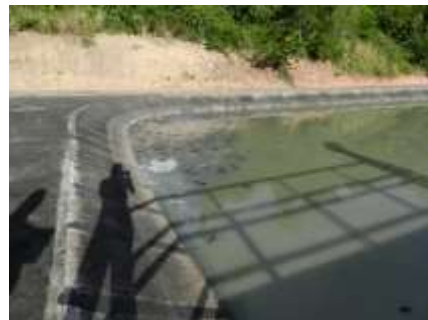
Situação Atual: Parcialmente cumprido. Considerando que já se passaram quase 2 anos sem que o prestador de serviços envidasse esforços para regularização deste item, considerando que o prestador não solicitou novo prazo para solução de toda a constatação, considerando a permanência de espuma em ponto intermediário e a existência de sobrenadantes em áreas preferenciais e considerando o descumprimento de prazo pactuado com esta agência de regulação, recomendo que seja aplicada a penalidade prevista.

Figura 9 - Permanência de sobrenadantes.

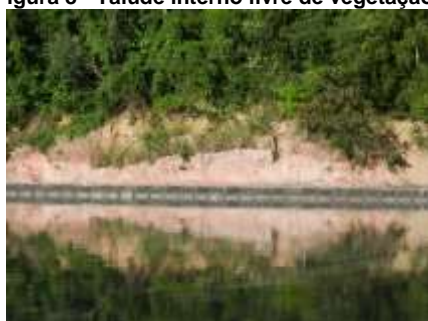
Figura 10 - Talude parcialmente exposto em área anexa.

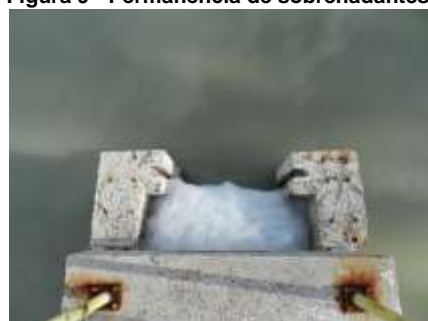
Figura 11 - Presença de espuma em excesso em ponto intermediário.

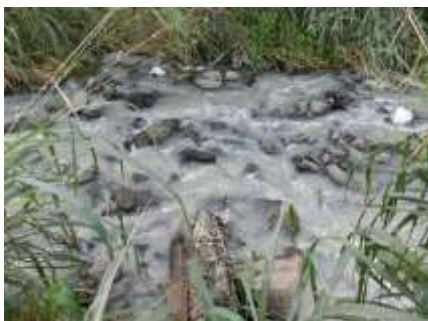
C17. O ponto de lançamento de efluente apresenta excesso de espuma no local.

Situação Atual: Parcialmente concluído, considerando o descumprimento de prazo pactuado com esta agência de regulação (04/12/2016 - O-UGP/001/009/2016 – folha 177), considerando que o prestador de serviços não apresentou novos esclarecimentos ou solicitação de prorrogação de prazo em relatórios comprobatórios enviados após 04/12/2016 (O-UGP/001/019/2016 (folha 181) e O-UGP/001/010/2017 – folha 185), considerando que já se passaram quase 2 anos sem que o prestador de serviços envidasse esforços para regularização deste item, recomendo que seja aplicada a penalidade prevista.

Figura 12 - Ponto de lançamento do efluente.
