**RELATÓRIO DE FISCALIZAÇÃO**  
**RF/DS/GSB/068/2020**  
**(Processo:87356228)**

Município: Afonso Cláudio  
Assunto: Fiscalização do Sistema de Esgotamento  
Sanitário (Bloco 4)

**GERÊNCIA DE SANEAMENTO BÁSICO – GSB**  
**DIRETORIA DE SANEAMENTO BÁSICO E INFRAESTRUTURA VIÁRIA - DS**

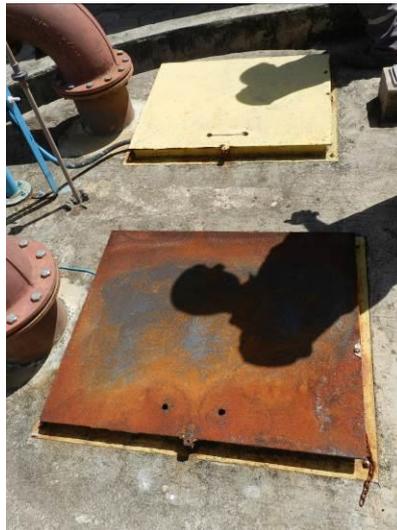
**CONSTATAÇÃO C1:** Tampa do poço da EEEB 6 está enferrujada e demanda manutenção.

Figura 1 - Tampa do poço da EEEB 6.

**Não conformidade NC1** – Artigo 14, inciso IV da Resolução ARSP nº 018/2018: “Deixar de realizar operação e manutenção adequada das unidades integrantes dos sistemas de abastecimento de água e/ou esgotamento sanitário, de acordo com as exigências dos regramentos vigentes”.

**Determinação D1:** A Cesan deve realizar operação e manutenção adequada das unidades integrantes dos sistemas de esgotamento sanitário, de acordo com as exigências dos regramentos vigentes.

**Prazo para atendimento:** 90 dias.

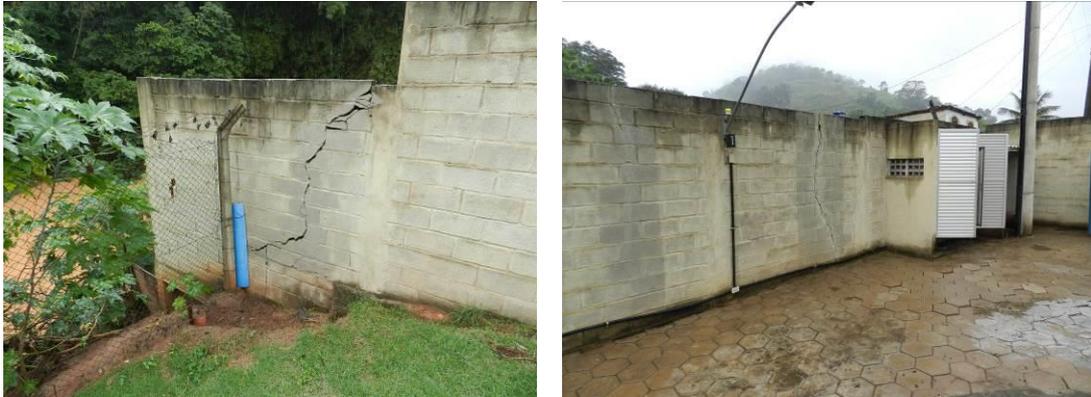
**CONSTATAÇÃO C2:** Rachaduras em muros da EEEB 7.

Figura 2 - Muros da EEEB 7.

**Não conformidade NC2** – Artigo 14, inciso IV da Resolução ARSP nº 018/2018: “Deixar de realizar operação e manutenção adequada das unidades integrantes dos sistemas de abastecimento de água e/ou esgotamento sanitário, de acordo com as exigências dos regramentos vigentes”.

**Determinação D2:** A Cesan deve realizar operação e manutenção adequada das unidades integrantes dos sistemas de esgotamento sanitário, de acordo com as exigências dos regramentos vigentes.

**Prazo para atendimento:** 120 dias.

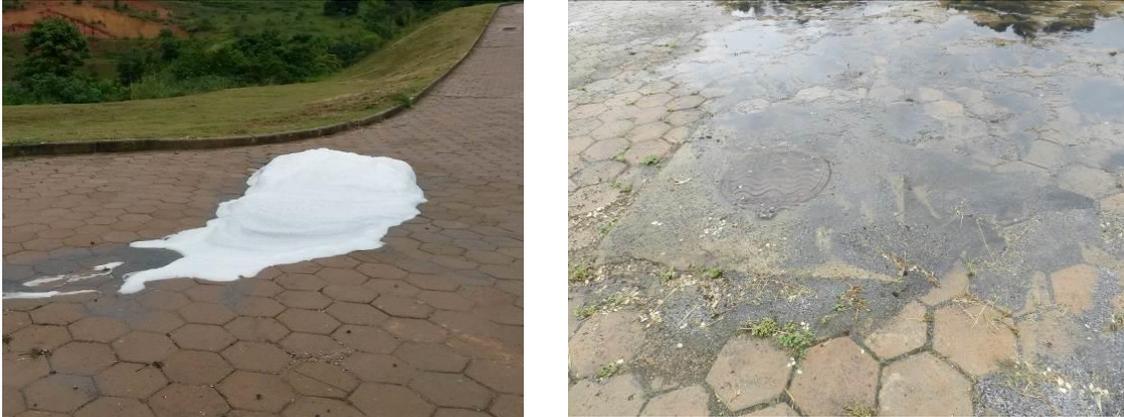
**CONSTATAÇÃO C3:** Transbordamento de efluente e formação de espuma no Poço de Visita localizado entre o UASB e a lagoa facultativa na ETE de Afonso Cláudio.

Figura 3 - Transbordamento de efluente e formação de espuma.

**Não conformidade NC3** - Artigo 14, inciso IV da Resolução ARSP nº 018/2018: “Deixar de realizar operação e manutenção adequada das unidades integrantes dos sistemas de abastecimento de água e/ou esgotamento sanitário, de acordo com as exigências dos regramentos vigentes”.

**Determinação D3:** A Cesan deve realizar operação e manutenção adequada das unidades integrantes dos sistemas de esgotamento sanitário, de acordo com as exigências dos regramentos vigentes.

**Prazo para atendimento:** 15 dias.

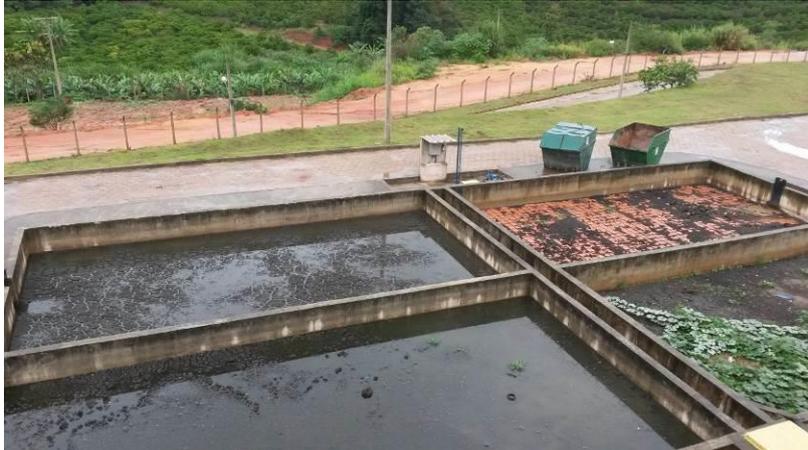
**CONSTATAÇÃO C4:** Ausência de cobertura nos Leitos de secagem na ETE Afonso Cláudio.

Figura 4 - Ausência de cobertura nos Leitos de secagem.

**Não conformidade NC4** - Artigo 14, inciso IV da Resolução ARSP nº 018/2018: “Deixar de realizar operação e manutenção adequada das unidades integrantes dos sistemas de abastecimento de água e/ou esgotamento sanitário, de acordo com as exigências dos regramentos vigentes”.

**Determinação D4:** A Cesan deve realizar operação e manutenção adequada das unidades integrantes dos sistemas de esgotamento sanitário, de acordo com as exigências dos regramentos vigentes.

**Prazo para atendimento:** 180 dias.

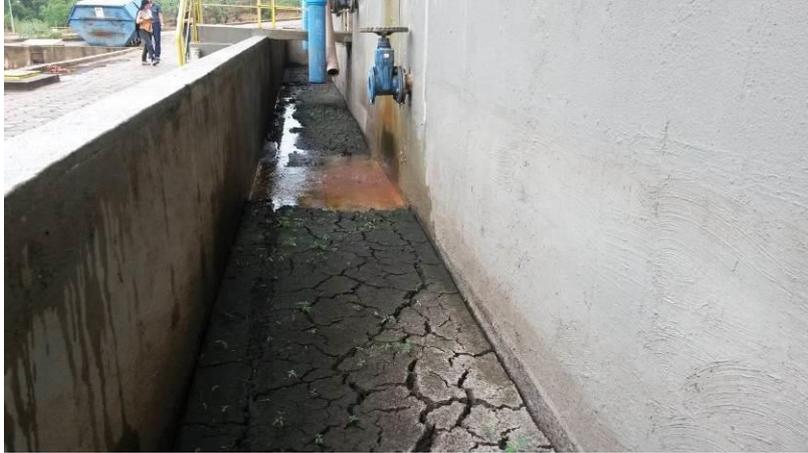
**CONSTATAÇÃO C5:** Presença de resíduos no canal de coleta do deságue do lodo do reator UASB.

Figura 5 - Canal coleta do deságue do lodo do reator UASB

**Não conformidade NC5** - Artigo 14, inciso IV da Resolução ARSP nº 018/2018: “Deixar de realizar operação e manutenção adequada das unidades integrantes dos sistemas de abastecimento de água e/ou esgotamento sanitário, de acordo com as exigências dos regramentos vigentes”.

**Determinação D5:** A Cesan deve realizar operação e manutenção adequada das unidades integrantes dos sistemas de esgotamento sanitário, de acordo com as exigências dos regramentos vigentes.

**Prazo para atendimento:** 30 dias.

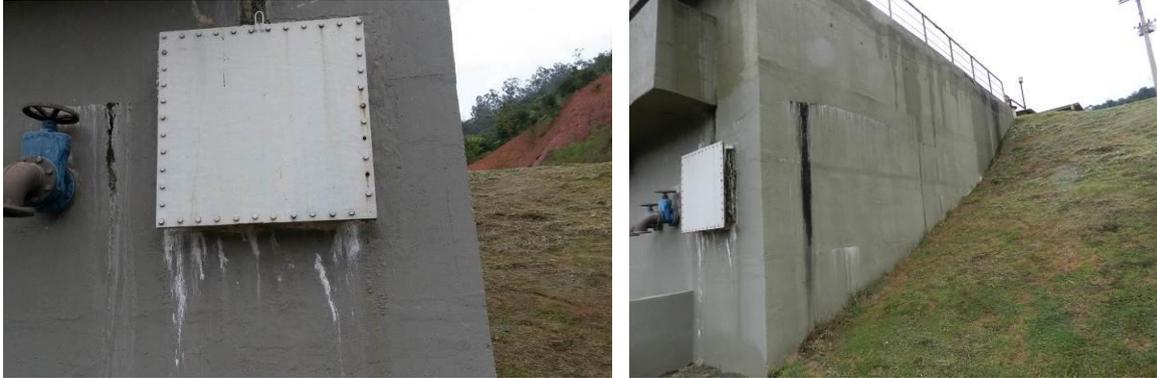
**CONSTATAÇÃO C6:** Sinais de infiltração na parede externa do UASB.

Figura 6 - Sinais de infiltração.

**Não conformidade NC6-** Artigo 14, inciso IV da Resolução ARSP nº 018/2018: “Deixar de realizar operação e manutenção adequada das unidades integrantes dos sistemas de abastecimento de água e/ou esgotamento sanitário, de acordo com as exigências dos regramentos vigentes”.

**Determinação D6:** A Cesan deve realizar operação e manutenção adequada das unidades integrantes dos sistemas de esgotamento sanitário, de acordo com as exigências dos regramentos vigentes.

**Prazo para atendimento:** 120 dias.

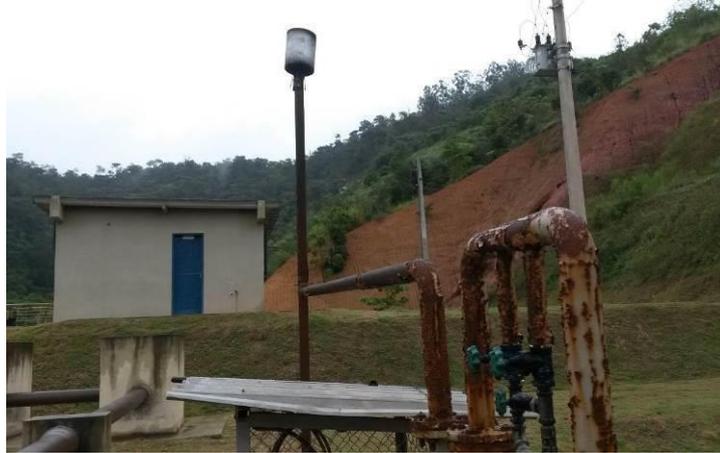
**CONSTATAÇÃO C7:** Tubulação coletora de gás do reator UASB apresenta ferrugem e demanda manutenção.

Figura 7 - Tubulação coletora de gás.

**Não conformidade NC7-** Artigo 14, inciso IV da Resolução ARSP nº 018/2018: “Deixar de realizar operação e manutenção adequada das unidades integrantes dos sistemas de abastecimento de água e/ou esgotamento sanitário, de acordo com as exigências dos regramentos vigentes”.

**Determinação D7:** A Cesan deve realizar operação e manutenção adequada das unidades integrantes dos sistemas de esgotamento sanitário, de acordo com as exigências dos regramentos vigentes.

**Prazo para atendimento:** 120 dias.

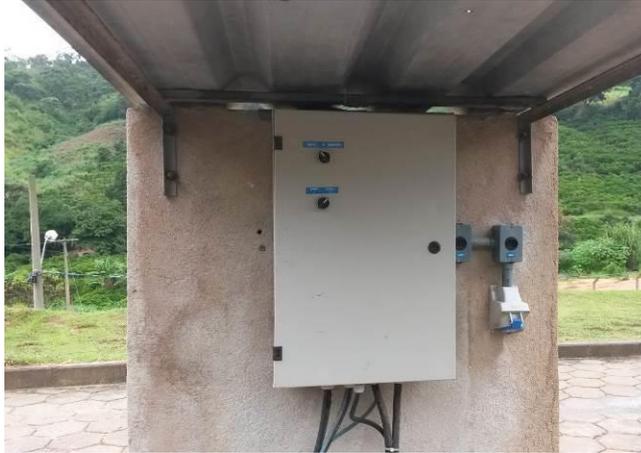
**CONSTATAÇÃO C8:** Ausência de sinalização de risco de choque no painel da EEEB da ETE de Afonso Cláudio.

Figura 8 - Ausência de sinalização de risco.

**Não conformidade NC8** - Artigo 11, inciso VI da Resolução ARSP nº 018/2018: “Deixar de prover as áreas de risco das instalações com sinalização de risco e/ou avisos de advertência de forma adequada à visualização de terceiros”.

**Determinação D8:** A Cesan deve prover as áreas de risco das instalações com sinalização de risco e/ou avisos de advertência de forma adequada à visualização de terceiros.

**Prazo para atendimento:** 90 dias.

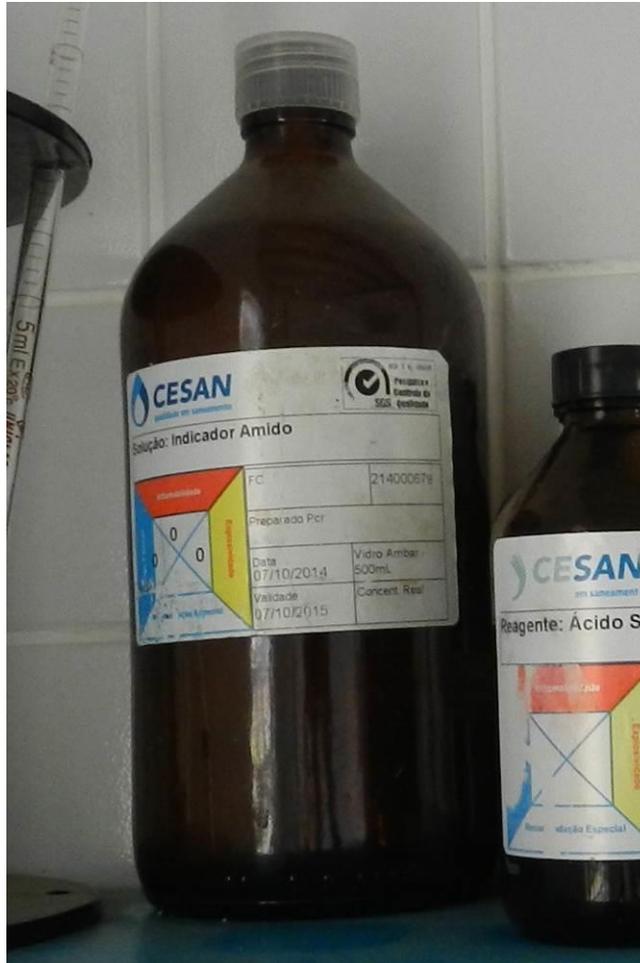
**CONSTATAÇÃO C9:** Utilização de reagente fora do prazo de validade no laboratório da ETE de Afonso Cláudio: Solução de Indicador de Amido.

Figura 9 - Reagente fora do prazo de validade.

**Não conformidade NC9** - Artigo 13, inciso XVI da Resolução ARSP nº 018/2018: “Deixar de manter os laboratórios de análises físico-químicas e microbiológicas em condições de organização e limpeza, com adequado armazenamento e conservação dos produtos químicos e/ou reagentes e equipamentos calibrados”.

**Determinação D9:** A Cesan deve manter os laboratórios de análises físico-químicas e microbiológicas em condições de organização e limpeza, com adequado armazenamento

e conservação dos produtos químicos e/ou reagentes e equipamentos calibrados.  
**Prazo para atendimento:** 10 dias.
