RELATÓRIO DE FISCALIZAÇÃO RF/DS/GSB/059/2020

Município: Afonso Cláudio

**Assunto: Fiscalização do Sistema de Abastecimento
de Água (Bloco 3)**

**GERÊNCIA DE SANEAMENTO BÁSICO: GSB
DIRETORIA DE SANEAMENTO BÁSICO E INFRAESTRUTURA VIÁRIA: DS**

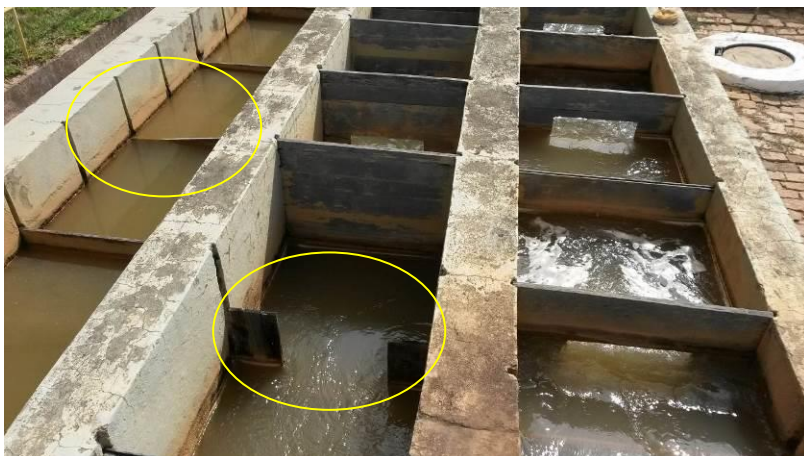
CONSTATAÇÃO C1: Chicanas do flocculador em mau estado de conservação nas ETAs Afonso Cláudio e Serra Pelada.

Figura 1- Flocculador da ETA Afonso Cláudio.

Não conformidade NC1 – Artigo 14, inciso IV, da Resolução ARSP 018 de 30/05/2018. Deixar de realizar operação e manutenção adequada das unidades integrantes dos sistemas de abastecimento de água e/ou esgotamento sanitário, de acordo com as exigências dos regramentos vigentes.

Determinação D1: A Cesan deve realizar operação e manutenção adequada das unidades integrantes dos sistemas de abastecimento de água, de acordo com as exigências dos regramentos vigentes.

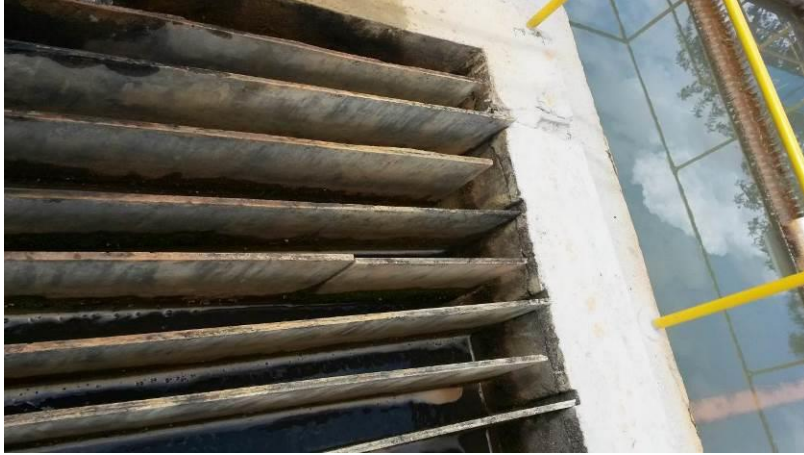
Figura 2 - Flocculador da ETA Serra Pelada.

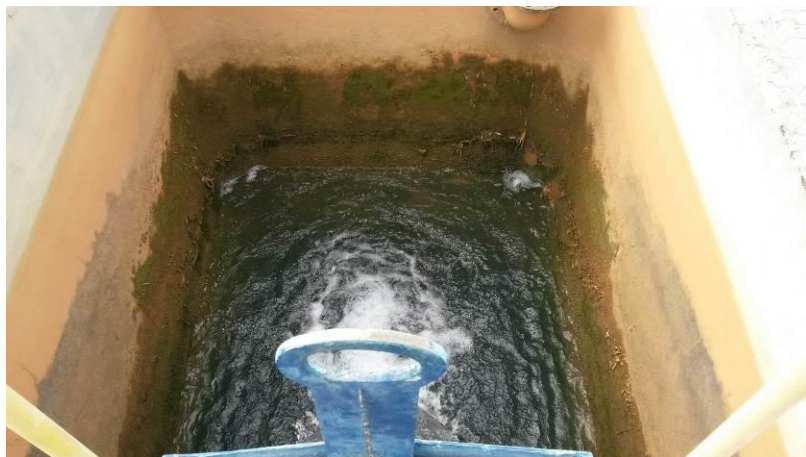
CONSTATAÇÃO C2: Necessidade de limpeza nos Filtros da ETA de Afonso Cláudio.

Figura 3 - Filtros da ETA de Afonso Cláudio.

Não conformidade NC2 – Artigo 14, inciso IV, da Resolução ARSP 018 de 30/05/2018. Deixar de realizar operação e manutenção adequada das unidades integrantes dos sistemas de abastecimento de água e/ou esgotamento sanitário, de acordo com as exigências dos regramentos vigentes.

Determinação D2: A Cesan deve realizar operação e manutenção adequada das unidades integrantes dos sistemas de abastecimento de água, de acordo com as exigências dos regramentos vigentes.

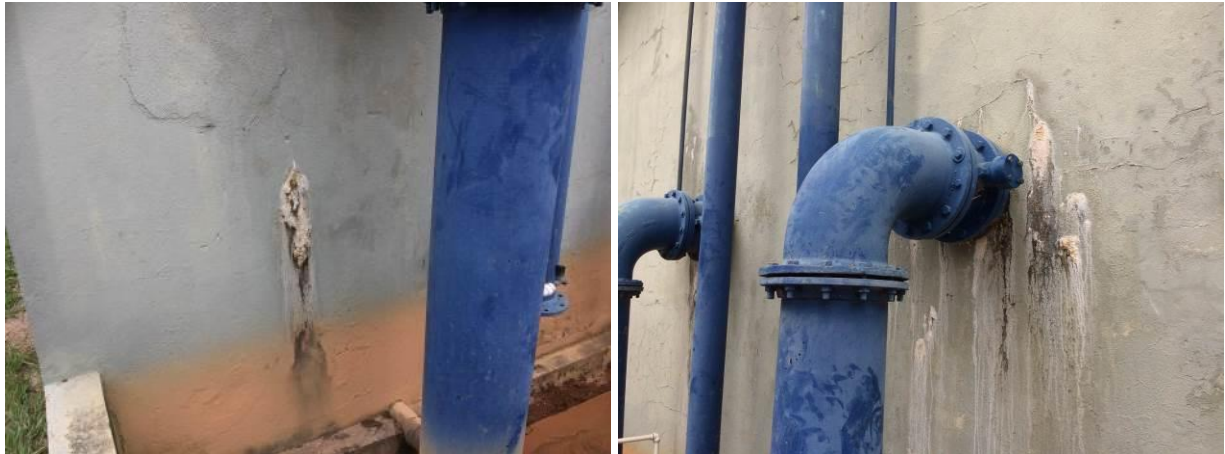
CONSTATAÇÃO C3: Há infiltrações nas paredes externas dos filtros das ETAs Afonso Cláudio e Serra Pelada, bem como no reservatório São Vicente do SAA Sede.

Figura 4 –Paredes externas dos filtros da ETA Afonso Cláudio

Não conformidade NC3 – Artigo 14, inciso IV, da Resolução ARSP 018 de 30/05/2018. Deixar de realizar operação e manutenção adequada das unidades integrantes dos

Determinação D3: A Cesan deve realizar operação e manutenção adequada das unidades integrantes dos sistemas de abastecimento de água, de acordo com as exigências dos regramentos vigentes.

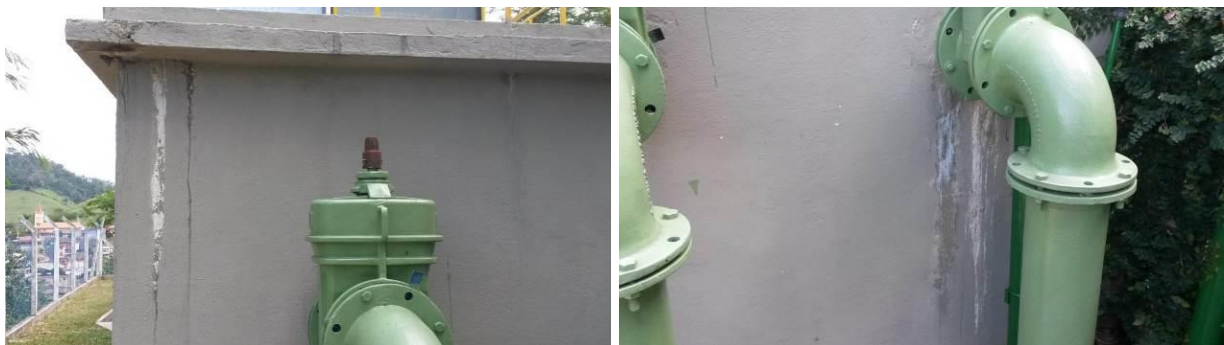
Figura 5 - Paredes externas dos filtros na ETA Serra Pelada.

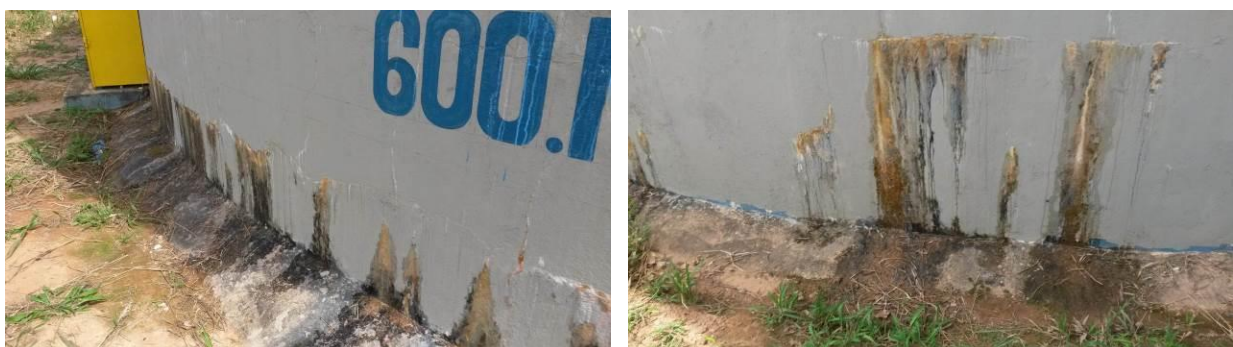
Figura 6 - Reservatório São Vicente do SAA de Afonso Cláudio sede.

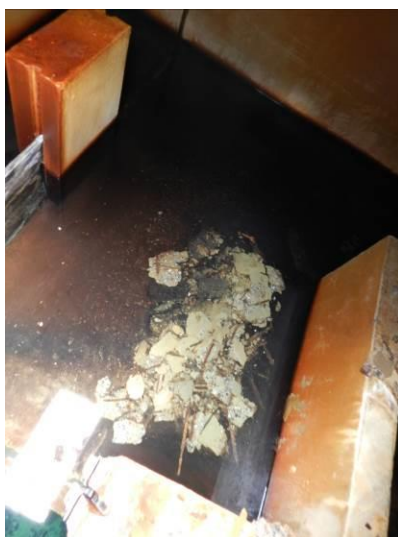
CONSTATAÇÃO C4: Presença de restos de obras no tanque de contato da ETA de Afonso Cláudio – sede.

Figura 7 –Tanque de contato da ETA de Afonso Cláudio – sede

Não conformidade NC4 – Artigo 14, inciso IV, da Resolução ARSP 018 de 30/05/2018. Deixar de realizar operação e manutenção adequada das unidades integrantes dos sistemas de abastecimento de água e/ou esgotamento sanitário, de acordo com as exigências dos regramentos vigentes.

Determinação D4: A Cesan deve realizar operação e manutenção adequada das unidades integrantes dos sistemas de abastecimento de água, de acordo com as

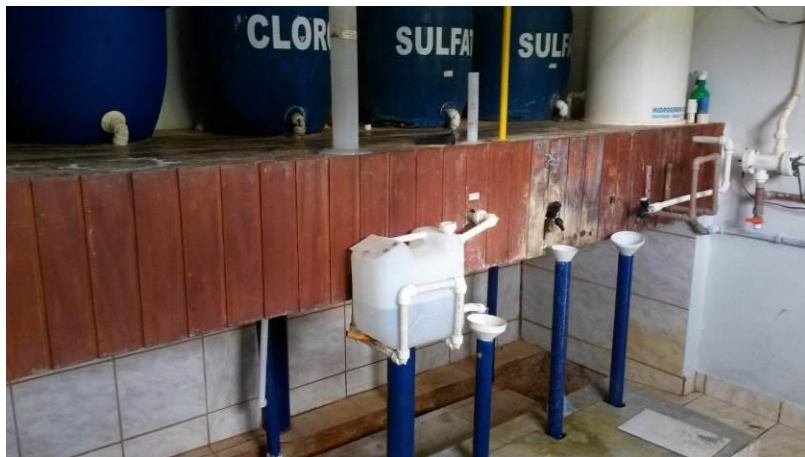
CONSTATAÇÃO C5: Faltam identificações adequadas nas dosadoras da ETA Serra Pelada.

Figura 8 - Dosadoras da ETA Serra Pelada

Não conformidade NC5 – Artigo 11, inciso V, da Resolução ARSP 018 de 30/05/2018.

Determinação D5: A Cesan deve identificar as unidades operacionais e instalações pertencentes ao sistema de abastecimento de água.

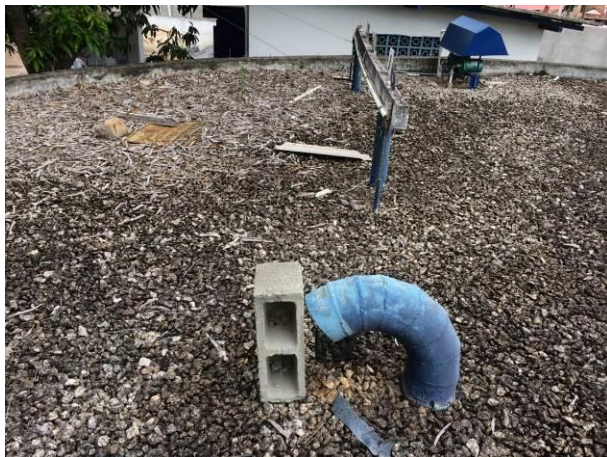
CONSTATAÇÃO C6: Ausência de tela de proteção em dutos de ventilação no reservatório da ETA de Afonso Cláudio (400m³) e no Reservatório de São Vicente.

Figura 9 - Reservatório (400m³) da ETA de Afonso Cláudio

Não conformidade NC6 – Inciso III do Artigo 14º da Resolução nº 018, de 30/05/2018, “Deixar de cumprir as normas técnicas, os procedimentos e/ou requisitos estabelecidos em regramento vigente para a implantação de todas as infraestruturas necessárias para a adequada prestação de serviços de abastecimento de água e de esgotamento sanitário”.

Determinação D6: A Cesan deve cumprir as normas técnicas, os procedimentos e/ou

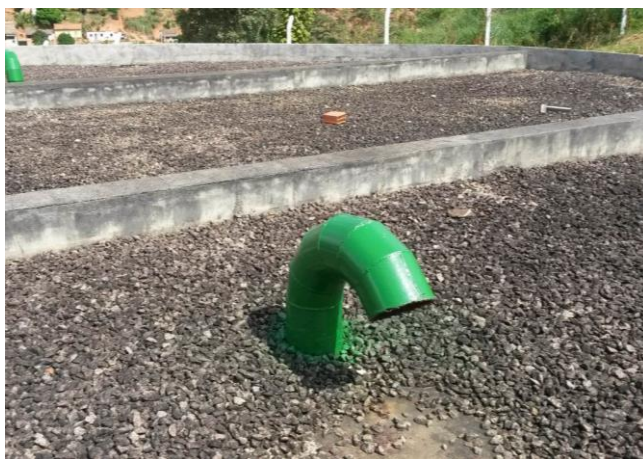
Figura 10 - Reservatório de São Vicente

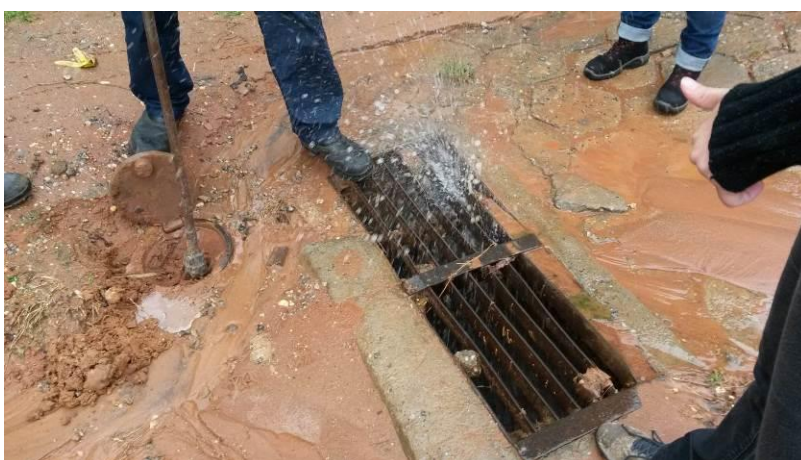
CONSTATAÇÃO C7: Descarga com mau fechamento na Rua Paulo Saleme em Afonso Cláudio - Sede.

Figura 11 - Descarga na Rua Paulo Saleme em Afonso Cláudio

Não conformidade NC7 – Artigo 14, inciso IV, da Resolução ARSP 018 de 30/05/2018. Deixar de realizar operação e manutenção adequada das unidades integrantes dos sistemas de abastecimento de água e/ou esgotamento sanitário, de acordo com as exigências dos regramentos vigentes.

Determinação D7: A Cesan deve realizar operação e manutenção adequada das unidades integrantes dos sistemas de abastecimento de água, de acordo com as exigências dos regramentos vigentes.
