RELATÓRIO DE FISCALIZAÇÃO RF/DS/GSB/014/2022

Município: Alto Rio Novo

**Assunto: Fiscalização do Sistema de Abastecimento
de Água (Bloco 3)**

**GERÊNCIA DE SANEAMENTO BÁSICO: GSB
DIRETORIA DE SANEAMENTO BÁSICO E INFRAESTRUTURA VIÁRIA: DS**

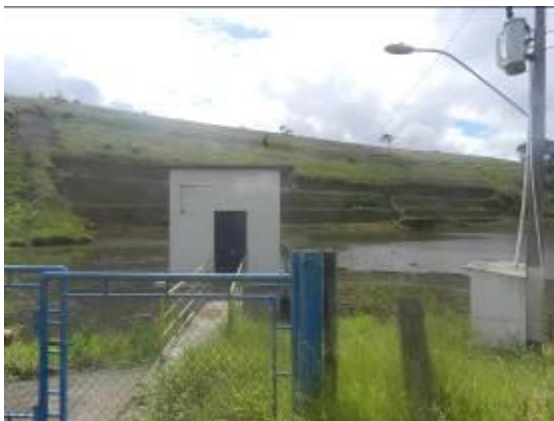
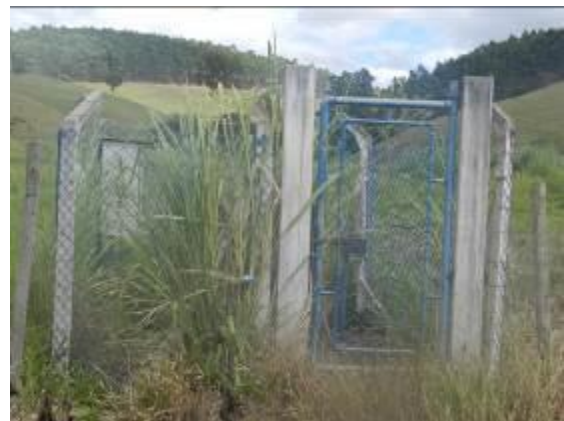
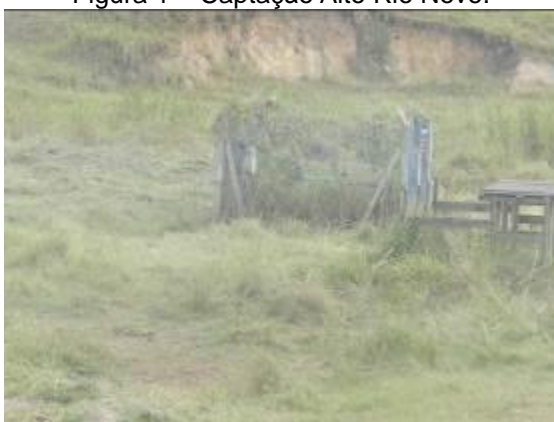
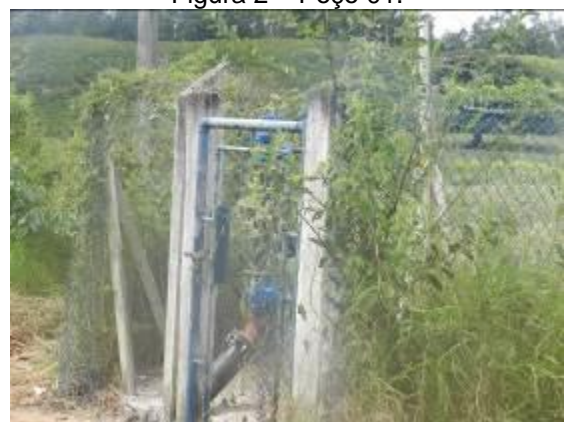
CONSTATAÇÃO C1: Ausência de identificação nas seguintes unidades operacionais do S.A.A. de Alto Rio Novo: Captação Alto Rio Novo, Poço 01, Poço 02 e Poço 03.

Figura 1 – Captação Alto Rio Novo.

Figura 2 – Poço 01.

Figura 3 – Poço 02.

Figura 4 – Poço 03.

Não conformidade NC1. Artigo 11, inciso V, da Resolução ARSP 018 de 30/05/2018. Deixar de identificar as unidades operacionais e instalações pertencentes ao sistema de abastecimento de água e esgotamento sanitário, inclusive quanto ao horário de funcionamento dos postos de atendimento ao usuário.

Determinação D1: A CESAN deve identificar as unidades operacionais e instalações pertencentes ao sistema de abastecimento de água.

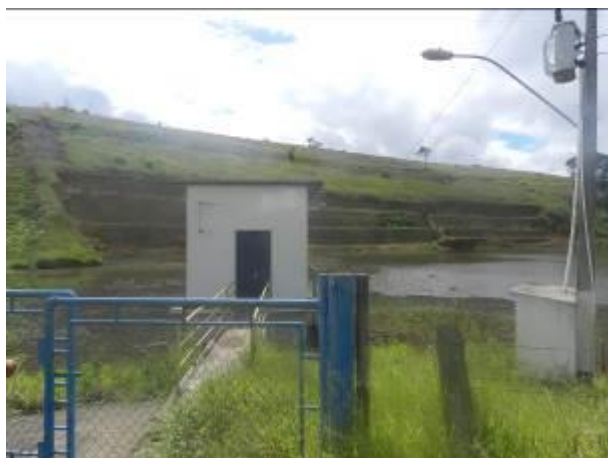
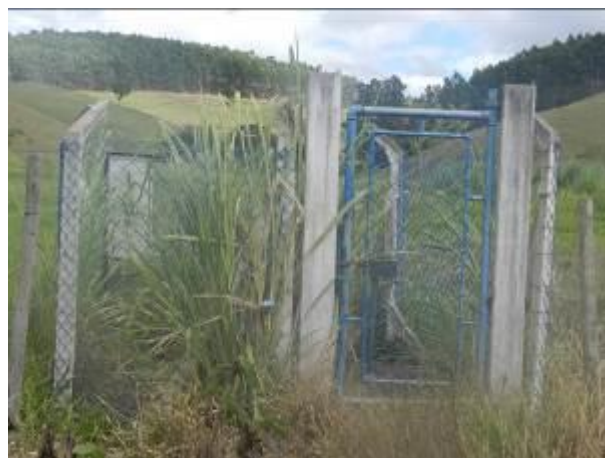
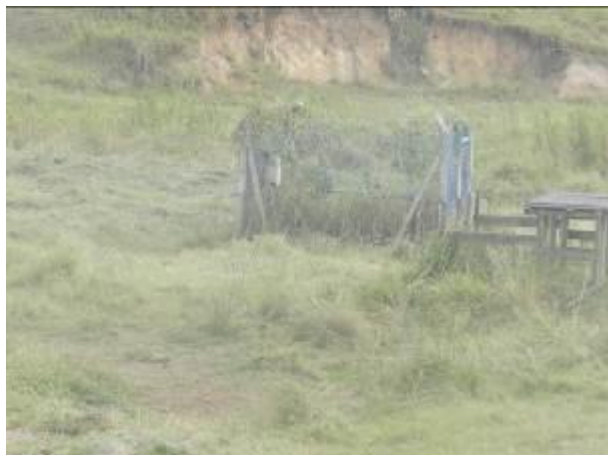
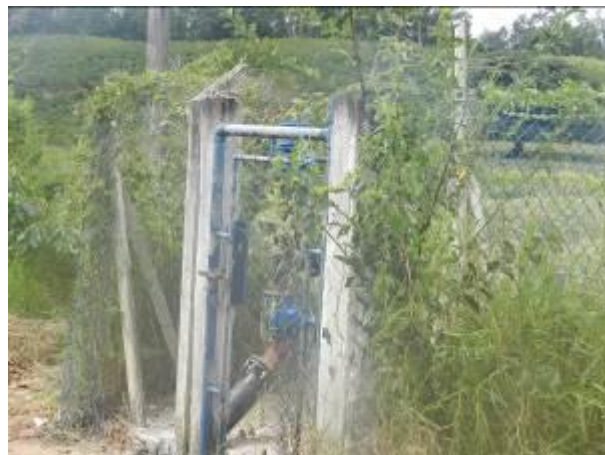
CONSTATAÇÃO C2: Necessidade de manutenção de portões e/ou muros com padrão do prestador de serviços (cores e logo) nas seguintes unidades operacionais do S.A.A. de Alto Rio Novo: Captação Alto Rio Novo, Poço 01, Poço 02 e Poço 03.

Figura 5 – Captação Alto Rio Novo.

Figura 6 – Poço 01.

Figura 7 – Poço 02.

Figura 8 – Poço 03.

Não conformidade NC2 – Artigo 14, inciso IV da Resolução ARSP nº 018/2018. Deixar de realizar operação e manutenção adequada das unidades integrantes dos sistemas de abastecimento de água e/ou esgotamento sanitário, de acordo com as exigências dos regramentos vigentes.

Determinação D2: A CESAN deve realizar operação e manutenção adequada das unidades integrantes dos sistemas esgotamento sanitário, de acordo com as exigências dos regramentos vigentes.

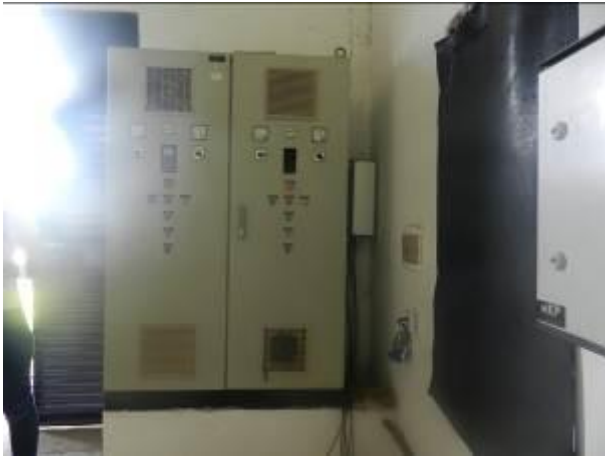
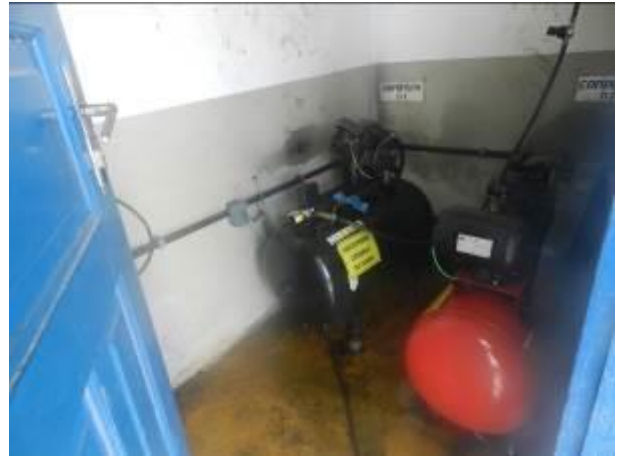
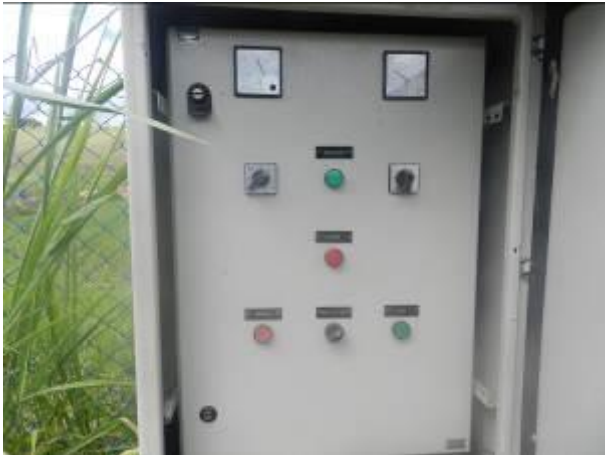
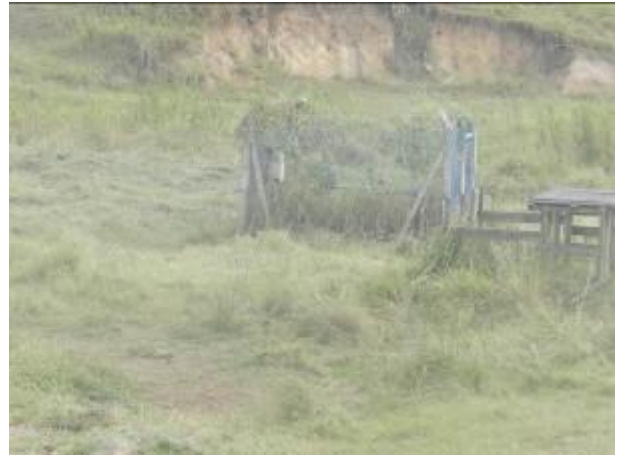
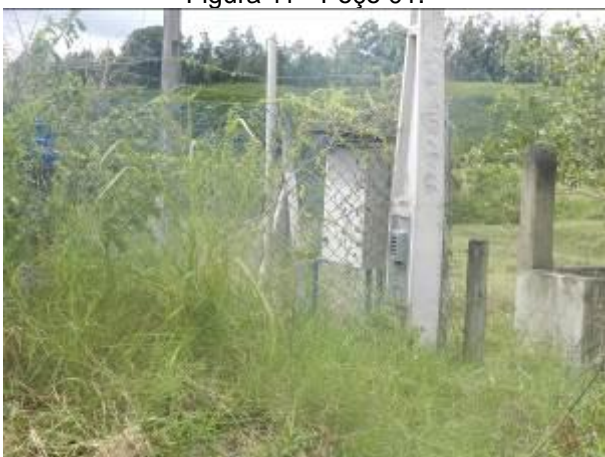
CONSTATAÇÃO C3: Ausência de sinalização contra risco de choque elétrico nas seguintes unidades operacionais do S.A.A. de Alto Rio Novo: Captação de Alto Rio Novo, sala de compressores da ETA Alto Rio Novo, Poço 01, Poço 02 e Poço 03.

Figura 9 – Captação Alto Rio Novo.

Figura 10 – Sala de compressores da ETA Alto Rio Novo.

Figura 11 - Poço 01.

Figura 12 - Poço 02.

Figura 13 - Poço 03.

Não conformidade NC3 – Inciso VI do Artigo 11 da Resolução nº 018, de 30/05/2018. Deixar de prover as áreas de risco das instalações com sinalização de risco e/ou avisos de advertência de forma adequada à visualização de terceiros.

Determinação D3: A CESAN deve prover as áreas de risco das instalações com sinalização de risco e/ou avisos de advertência de forma adequada à visualização de terceiros”.

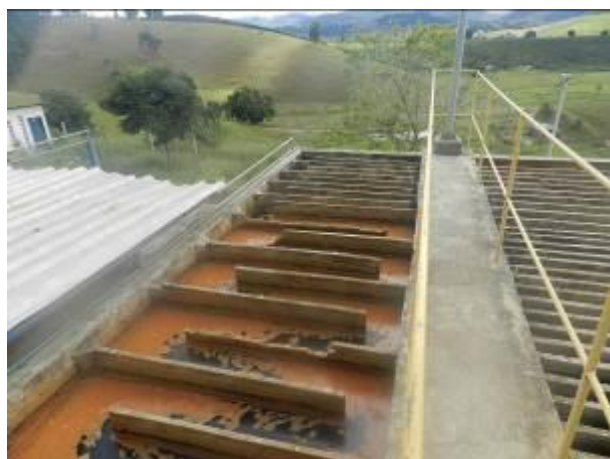
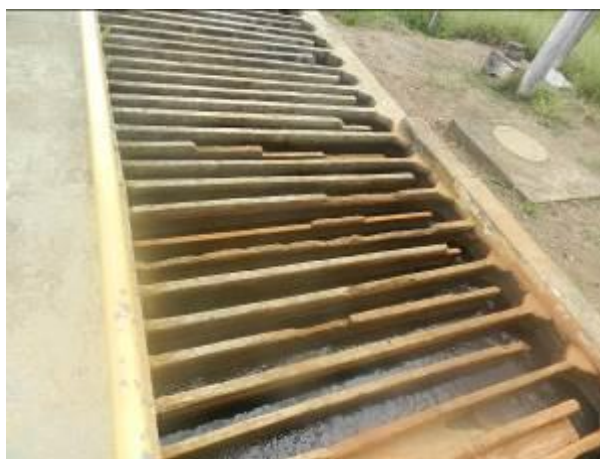
CONSTATAÇÃO C4: Necessidade de manutenção na estrutura física das seguintes unidades operacionais do S.A.A. de Alto Rio Novo: Flocculadores da ETA Alto Rio Novo (chicanas danificadas), Sala da Ácido Flúorsilícico (construção de tanque de contenção), tanque de contatato da ETA Alto Rio Novo (escada interna e tampa de acesso) e reservatório da ETA Alto Rio Novo (Revestimento externo).

Figura 14 – Flocculador ETA Alto Rio Novo.

Figura 15 – Flocculador ETA Alto Rio Novo.

Não conformidade NC4 – Inciso IV do Artigo 14º da Resolução nº 018, de 30/05/2018. Deixar de realizar operação e manutenção adequada das unidades integrantes dos sistemas de abastecimento de água e/ou esgotamento sanitário, de acordo com as exigências dos regramentos vigentes.

Determinação D4: A CESAN deve realizar operação e manutenção adequada das unidades integrantes dos sistemas de abastecimento de água, de acordo com as exigências dos regramentos vigentes.

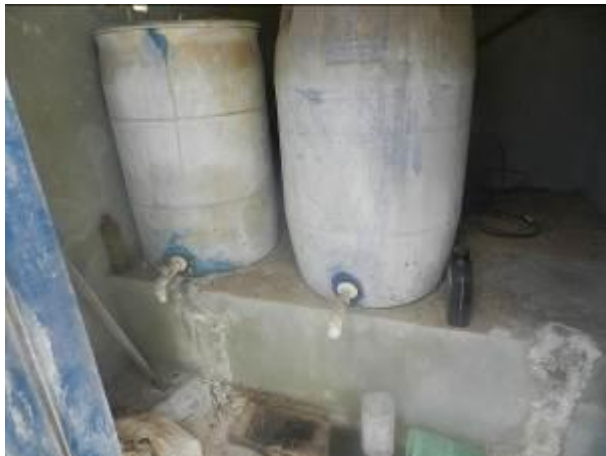
Figura 16 – Sala da Ácido Flúorsilícico .

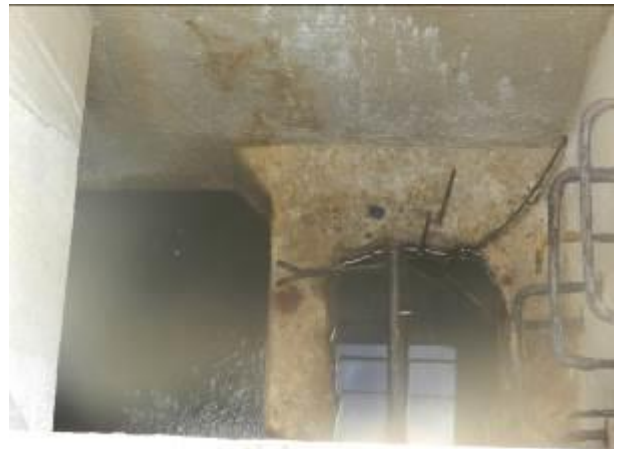
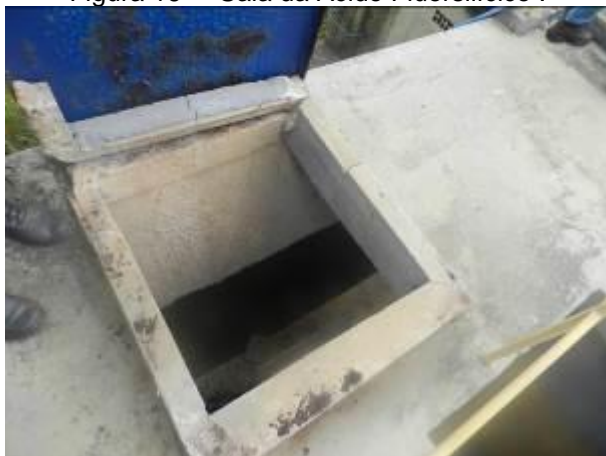
Figura 17 - Tanque de contato da ETA.

Figura 18 - Acesso ao tanque de contato.

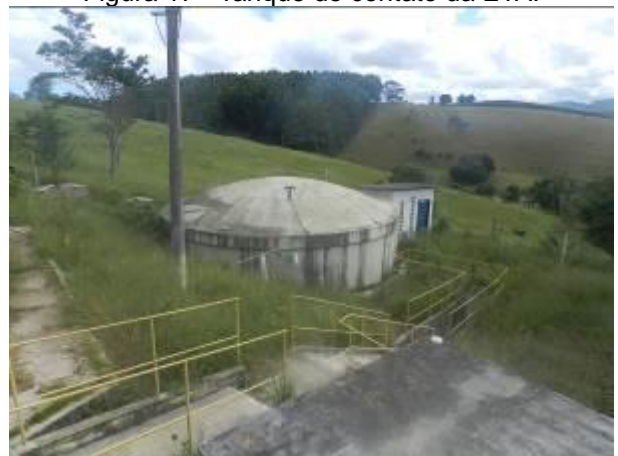
Figura 19 - Reservatório da ETA Alto Rio Novo.

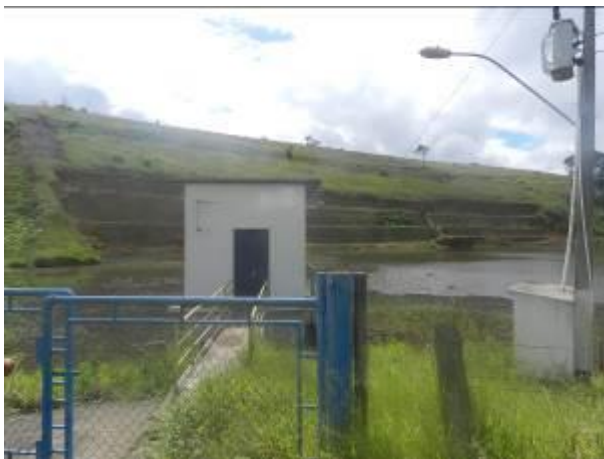
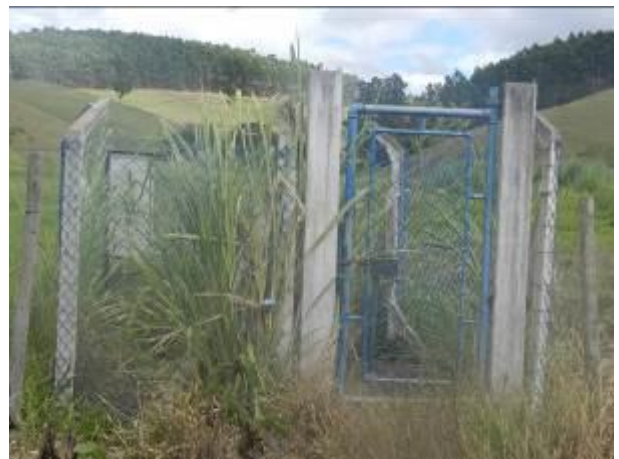
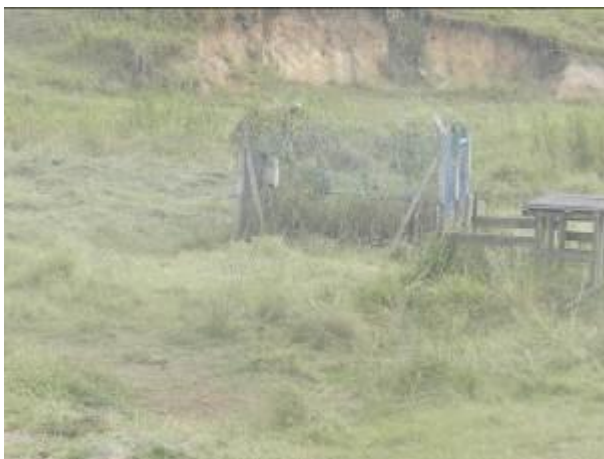
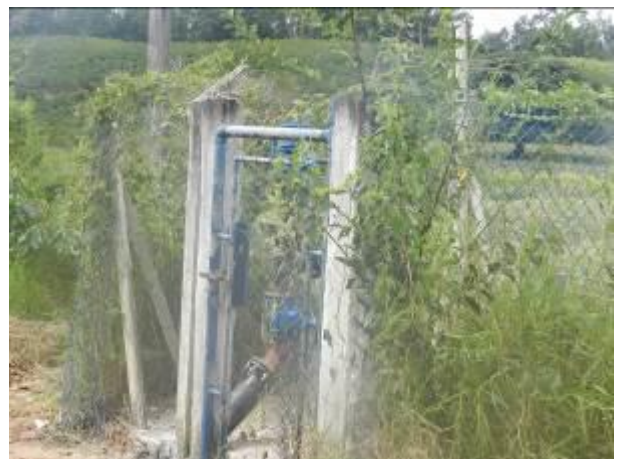
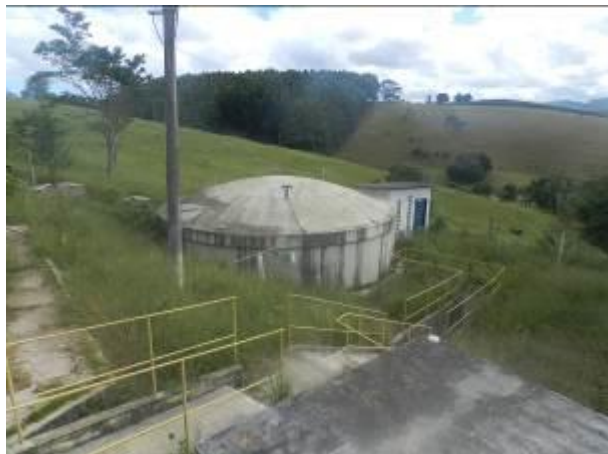
CONSTATAÇÃO C5: Necessitam limpeza de área as seguintes unidades operacionais do S.A.A. de Alto Rio Novo: Captação Alto Rio Novo, Poço 01, Poço 02, Poço 03 e ETA Alto Rio Novo (entorno do reservatório e EEAT).

Figura 20 – Captação Alto Rio Novo.

Figura 21 – Poço 01.

Figura 22 – Poço 02.

Figura 23 – Poço 03.

Figura 2 - ETA Alto Rio Novo (entorno do reservatório e EEAT).

Não conformidade NC5 –Inciso IV do Artigo 14º da Resolução nº 018, de 30/05/2018 Deixar de realizar operação e manutenção adequada das unidades integrantes dos sistemas de abastecimento de água e/ou esgotamento sanitário, de acordo com as exigências dos regramentos vigentes.

Determinação D5: A CESAN deve realizar operação e manutenção adequada das unidades integrantes dos sistemas de abastecimento de água, de acordo com as exigências dos regramentos vigentes.

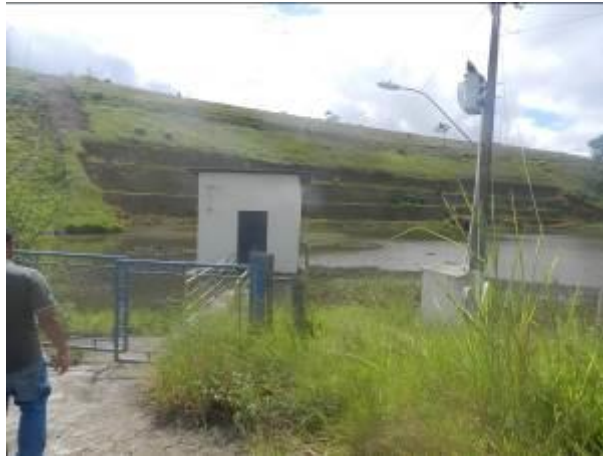
CONSTATAÇÃO C6: Isolamento deficiente nas seguintes unidades operacionais do S.A.A. de Alto Rio Novo: Captação de Alto Rio Novo (Portão de acesso principal).

Figura 25 - Captação de Alto Rio Novo (Portão de acesso principal).

Não conformidade NC6 – Artigo 11, inciso VII, da Resolução ARSP 018 de 30/05/2018. Deixar de prover as áreas de risco com estruturas e equipamentos de segurança que possam evitar a ocorrência de acidentes e o acesso de terceiros a área física das unidades operacionais.

Determinação D6: A CESAN deve prover as áreas de risco com estruturas e equipamentos de segurança que possam evitar a ocorrência de acidentes e o acesso de terceiros a área física das unidades operacionais.

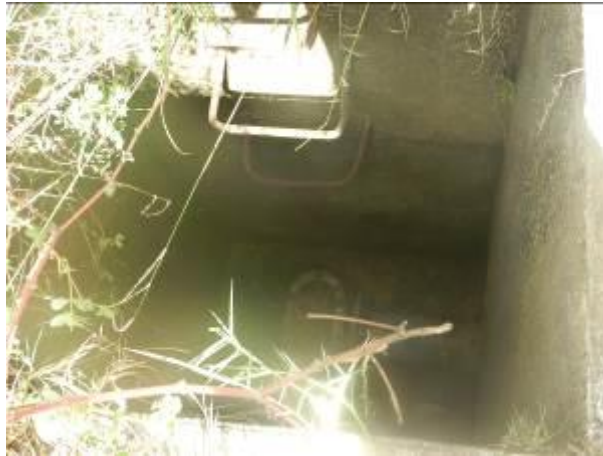
CONSTATAÇÃO C7: Necessidade de instalação adequada de tampa/grade de proteção nas seguintes unidades operacionais do S.A.A. de Alto Rio Novo: Caixa com registro localizada próxima a EEAT e reservatório da ETA Alto Rio Novo.

Figura 26 – Caixa com registro.

Não conformidade NC7 – Artigo 14, inciso IV, da Resolução ARSP 018 de. 30/05/2018. Deixar de realizar operação e manutenção adequada das unidades integrantes dos sistemas de abastecimento de água e/ou esgotamento sanitário, de acordo com as exigências dos regramentos vigentes.

Determinação D7: A CESAN deve realizar operação e manutenção adequada das unidades integrantes dos sistemas de abastecimento de água, de acordo com as exigências dos regramentos vigentes.

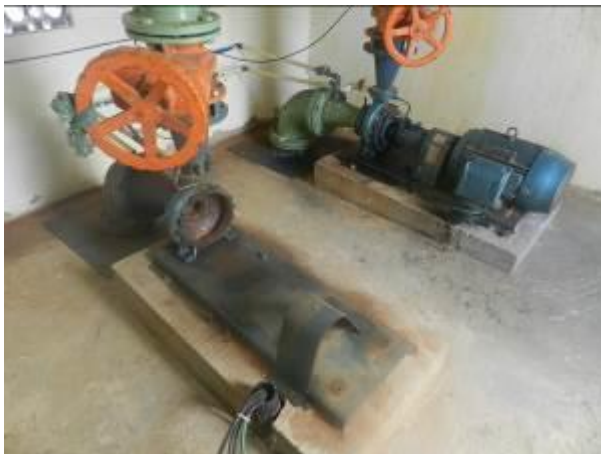
CONSTATAÇÃO C8: Ausência de bomba reserva instalada nas seguintes unidades operacionais do SAA de Alto Rio Novo: Captação Alto Rio Novo.

Figura 27 – Captação Alto Rio Novo.

Não conformidade NC8 – Inciso III do Artigo 14 da Resolução nº 018, de 30/05/2018. Deixar de cumprir as normas técnicas, os procedimentos e/ou requisitos estabelecidos em regramento vigente para a implantação de todas as infraestruturas necessárias para a adequada prestação de serviços de abastecimento de água e de esgotamento sanitário.

Determinação D8: A CESAN deve cumprir as normas técnicas, os procedimentos e/ou requisitos estabelecidos em regramento vigente para a implantação de todas as infraestruturas necessárias para a adequada prestação de serviços de abastecimento de água.
