RELATÓRIO DE FISCALIZAÇÃO
RF/DS/GSB/001/2022
(Processo: 2022-BXJ8P)

Município: Anchieta
Assunto: Fiscalização do Sistema de Esgotamento
Sanitário (Bloco 4)

GERÊNCIA DE SANEAMENTO BÁSICO – GSB
DIRETORIA DE SANEAMENTO BÁSICO E INFRAESTRUTURA VIÁRIA - DS

Vitória – ES
Fevereiro/2022

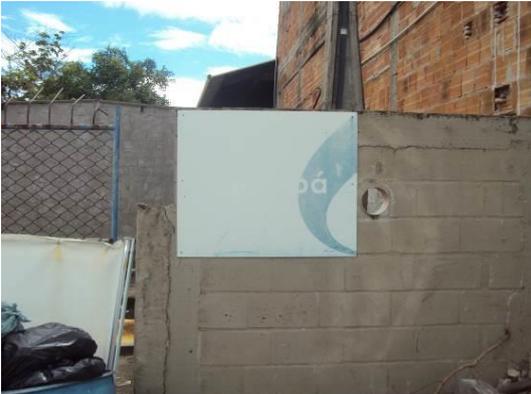
Figura 1 - EEEB 1 Mãe Bá.

CONSTATAÇÃO C1: Ausência de identificação ou identificação antiga e precária referente ao SES nas seguintes unidades operacionais de Anchieta: EEEB 1 Mãe Bá, EEEB 2 Mãe Bá, EEEB 13, EEEB 14, EEEB 15, EEEB 19 Nova Jerusalém, EEEB Lagoa, EEEB Parati, EEEB Iriri II (Praia dos Namorados) e EEEB Ubu Garcia.

Não conformidade NC1 – Artigo 11, inciso V, da Resolução ARSP 018/2018. “Deixar de identificar as unidades operacionais e instalações pertencentes ao sistema de abastecimento de água e esgotamento sanitário, inclusive quanto ao horário de funcionamento dos postos de atendimento ao usuário”.

Determinação D1: A CESAN deve identificar as unidades operacionais e instalações pertencentes ao sistema de abastecimento de água e esgotamento sanitário, inclusive quanto ao horário de funcionamento dos postos de atendimento ao usuário.

Prazo para atendimento: 90 dias.

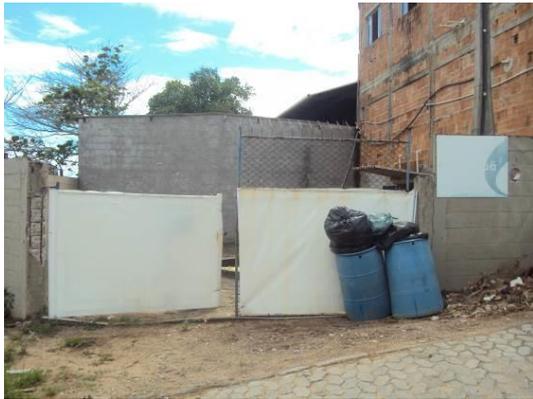
Figura 15 - EEEB 1 Mãe Bá.

CONSTATAÇÃO C2: Necessidade de manutenção de portões e/ou muros das seguintes unidades operacionais do SES de Anchieta: EEEB 1 Mãe Bá, EEEB 14, EEEB 15, EEEB 17 (Nova Esperança), EEEB 19 (Nova Jerusalém) e EEEB Ubu Garcia.

Não conformidade NC2 – Artigo 14, inciso IV da Resolução ARSP nº 018/2018. “Deixar de realizar operação e manutenção adequada das unidades integrantes dos sistemas de abastecimento de água e/ou esgotamento sanitário, de acordo com as exigências dos regramentos vigentes”.

Determinação D2: A CESAN deve realizar operação e manutenção adequada das unidades integrantes dos sistemas esgotamento sanitário, de acordo com as exigências dos regramentos vigentes.

Prazo para atendimento: 120 dias

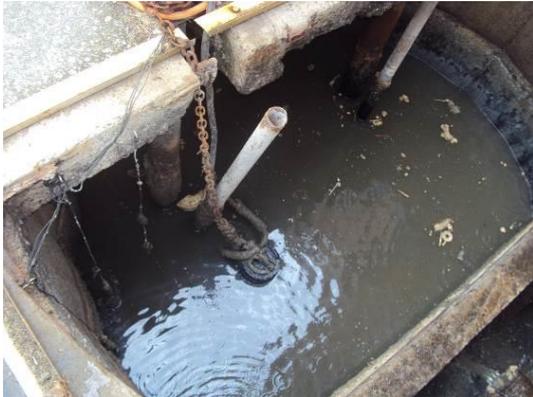
Figura 97 - EEEB 1 Mãe Bá.

CONSTATAÇÃO C3: Ausência de bomba reserva instalada nas seguintes unidades operacionais do SES de Anchieta: EEEB 1 Mãe Bá, EEEB 15, bem como na EEET e EEEB da ETE Anchieta.

Não conformidade NC3 – Artigo 14, inciso III, da Resolução ARSP 018/2018. “Deixar de cumprir as normas técnicas, os procedimentos e/ou requisitos estabelecidos em regramento vigente para a implantação de todas as infraestruturas necessárias para a adequada prestação de serviços de abastecimento de água e de esgotamento sanitário”.

Determinação D3: A CESAN deve cumprir as normas técnicas, os procedimentos e/ou requisitos estabelecidos em regramento vigente para a implantação de todas as infraestruturas necessárias para a adequada prestação de serviços de abastecimento de água e de esgotamento sanitário.

Prazo para atendimento: 180 dias.

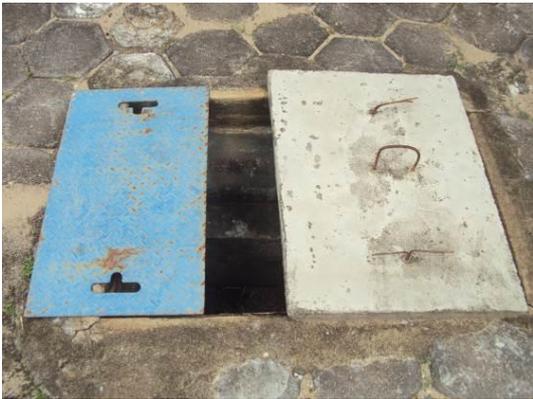
Figura 210 - EEEB 1 Mãe Bá.

CONSTATAÇÃO C4: Necessidade de manutenção e/ou instalação e/ou substituição de

tampas nas seguintes unidades operacionais do SES de Anchieta: EEEB 1 Mãe Bá, EEEB 2 Mãe Bá, EEEB 13, EEEB 14, EEEB 15, EEEB 15-A, EEEB 17 (Nova Esperança), EEEB 19 (Nova Jerusalém), EEEB Parati, EEEB Praia dos Namorados e EEEB Ubu Garcia.

Não conformidade NC4 – Artigo 14, inciso IV da Resolução ARSP nº 018/2018. “Deixar de realizar operação e manutenção adequada das unidades integrantes dos sistemas de

Determinação D4: A CESAN deve realizar operação e manutenção adequada das unidades integrantes dos sistemas esgotamento sanitário, de acordo com as exigências dos regramentos vigentes.

Prazo para atendimento: 120 dias.

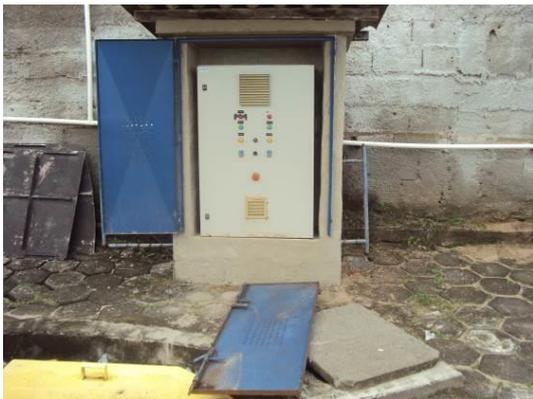
Figura 32 - EEEB 1 Mãe Bá.

CONSTATAÇÃO C5: Necessidade de instalação de sinalização de risco e/ou avisos de advertência nas seguintes unidades operacionais do SES de Anchieta: EEEB 1 Mãe Bá, EEEB 14, EEEB Praia dos Namorados e EEET da ETE Ubu.

Não conformidade NC5 – Artigo 11, inciso VI, da Resolução ARSP 018 de 30/05/2018: “Deixar de prover as áreas de risco das instalações com sinalização de risco e/ou avisos de advertência de forma adequada à visualização de terceiros”.

Determinação D5: A CESAN deve prover as áreas de risco das instalações com sinalização de risco e/ou avisos de advertência de forma adequada à visualização de terceiros.

Prazo para atendimento: 90 dias.

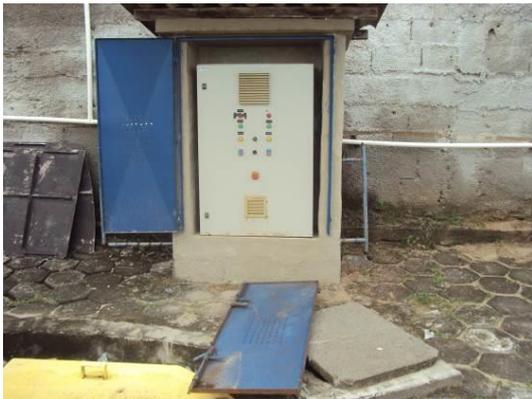
Figura 36 - EEEB 1 Mãe Bá.

CONSTATAÇÃO C6: Necessidade de manutenção da casa de abrigo do painel de comando das seguintes unidades operacionais do SES de Anchieta: EEEB 1 Mãe Bá, EEEB 14, EEEB 15-A, EEEB 17 (Nova Esperança), EEEB 19 (Nova Jerusalém) e EEEB Praia dos Namorados.

Não conformidade NC6 – Artigo 14, inciso IV da Resolução ARSP nº 018/2018. “Deixar de realizar operação e manutenção adequada das unidades integrantes dos sistemas de abastecimento de água e/ou esgotamento sanitário, de acordo com as exigências dos regramentos vigentes”.

Determinação D6: A CESAN deve realizar operação e manutenção adequada das unidades integrantes dos sistemas esgotamento sanitário, de acordo com as exigências dos regramentos vigentes.

Prazo para atendimento: 120 dias

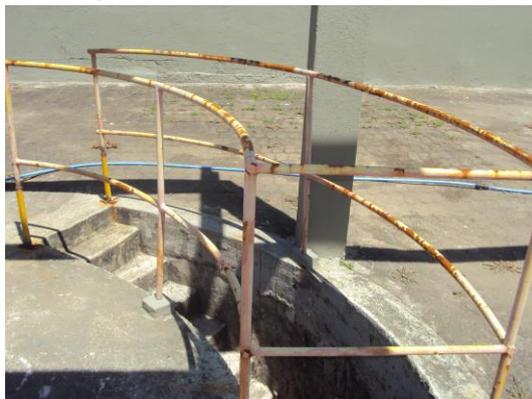
Figura 42 - EEEB 15-A.

CONSTATAÇÃO C7: Necessidade de manutenção do guarda-corpo das seguintes unidades operacionais do SES de Anchieta: EEEB 15-A e EEEB 17 (Nova Esperança).

Não conformidade NC7 – Artigo 14, inciso IV da Resolução ARSP nº018/2018, “Deixar de realizar operação e manutenção adequada das unidades integrantes dos sistemas de abastecimento de água e/ou esgotamento sanitário, de acordo com as exigências dos regramentos vigentes”.

Determinação D7: A Cesan deve realizar operação e manutenção adequada das unidades integrantes dos sistemas esgotamento sanitário, de acordo com as exigências dos regramentos vigentes.

Prazo para atendimento: 120 dias

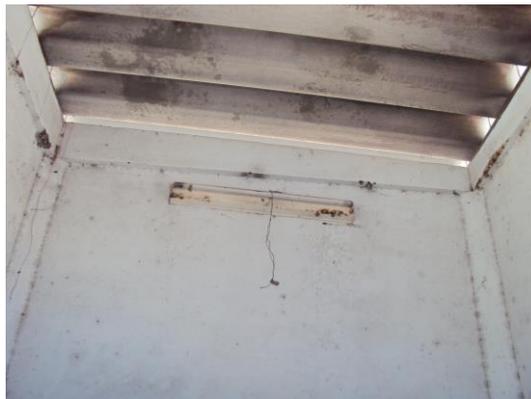
Figura 46 - EEET da ETE UBU.

CONSTATAÇÃO C8: Ausência de iluminação na Estação Elevatória de Esgoto Tratado da ETE UBU.

Não conformidade NC8 – Artigo 14, inciso III, da Resolução ARSP 018 de 30/05/2018. “Deixar de cumprir as normas técnicas, os procedimentos e/ou requisitos estabelecidos em regramento vigente para a implantação de todas as infraestruturas necessárias para a adequada prestação de serviços de abastecimento de água e de esgotamento sanitário”.

Determinação D8: A CESAN deve cumprir as normas técnicas, os procedimentos e/ou requisitos estabelecidos em regramento vigente para a implantação de todas as

infraestruturas necessárias para a adequada prestação de serviços de abastecimento de água e de esgotamento sanitário.

Prazo para atendimento: 30 dias.

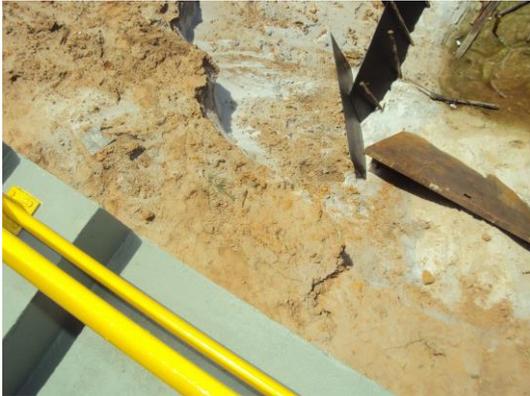
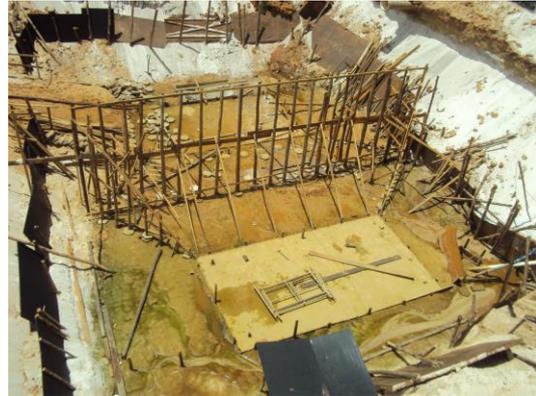
CONSTATAÇÃO C9: Obra em área anexa à ETE Anchieta próxima a estrutura física que comporta a ETE com possibilidade de causar danos a estrutura existente.

Figura 47 - Obra em área anexa à ETE Anchieta.

Figura 48 - Obra em área anexa à ETE Anchieta.

Não conformidade NC9 – Artigo 11, inciso VII, da Resolução ARSP 018 de 30/05/2018. “Deixar de prover as áreas de risco com estruturas e equipamentos de segurança que possam evitar a ocorrência de acidentes e o acesso de terceiros a área física das unidades operacionais”.

Determinação D9: A CESAN deve prover as áreas de risco com estruturas e equipamentos de segurança que possam evitar a ocorrência de acidentes e o acesso de terceiros a área física das unidades operacionais.

Prazo para atendimento: 180 dias.

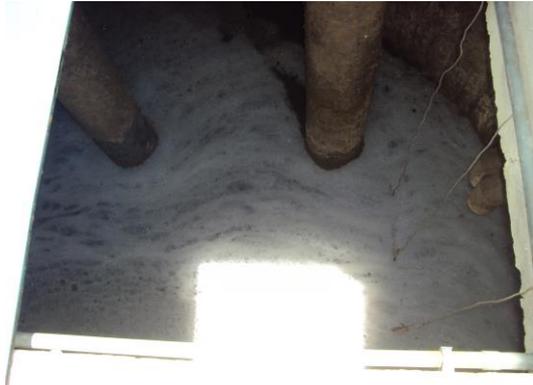
Figura 47 - ETE Anchieta.

CONSTATAÇÃO C10: Excesso de espuma na saída das ETEs Anchieta e Mãe-Bá.

Não conformidade NC10 – Artigo 14, inciso IV da Resolução ARSP nº 018/2018. “Deixar de realizar operação e manutenção adequada das unidades integrantes dos sistemas de abastecimento de água e/ou esgotamento sanitário, de acordo com as exigências dos regramentos vigentes”.

Determinação D10: A CESAN deve realizar operação e manutenção adequada das unidades integrantes dos sistemas esgotamento sanitário, de acordo com as exigências dos regramentos vigentes.

Prazo para atendimento: 60 dias.
