RELATÓRIO DE FISCALIZAÇÃO RF/DS/GSB/002/2022

Município: Anchieta

Assunto: Fiscalização do Sistema de Abastecimento
de Água (Bloco 3)

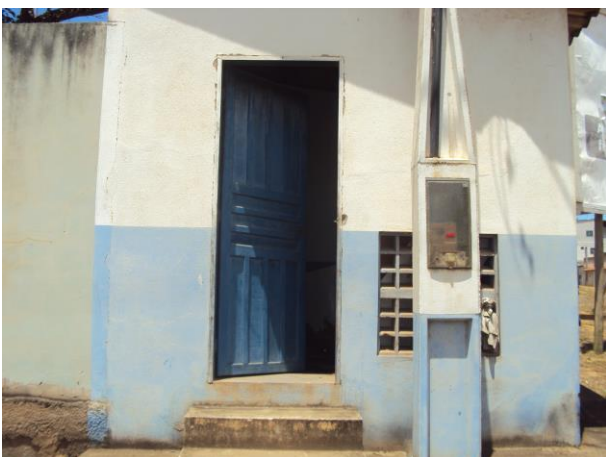
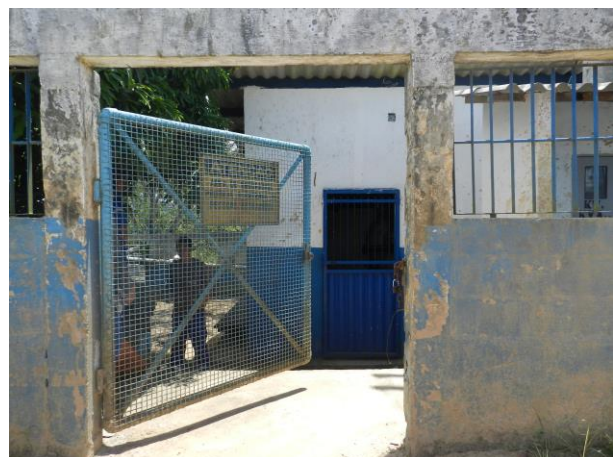
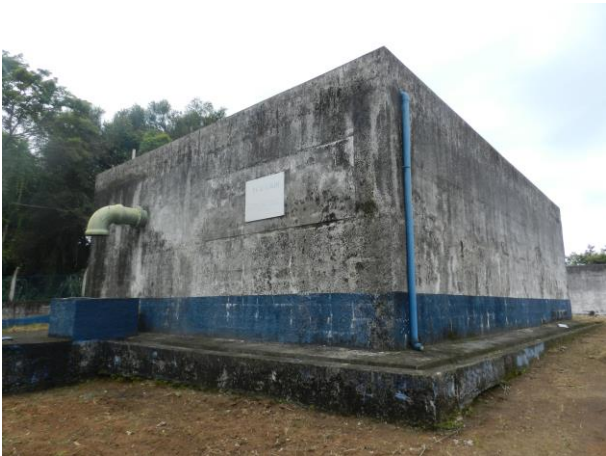
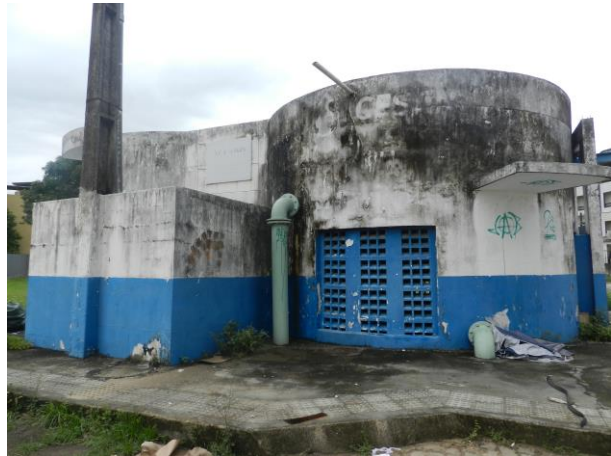
CONSTATAÇÃO C1: Ausência de identificação ou identificação antiga e precária nas seguintes unidades operacionais do S.A.A. de Anchieta: Booster PA, Captação do sistema integrado Piúma/Anchieta, RAT Ilkiara (Sistema integrado Piúma/Anchieta) e Booster Acaiaca (Sistema Intergrado Piúma/Anchieta).

Figura 1 - Booster PA.

Figura 2 - Captação do sistema integrado Piúma/Anchieta.

Figura 3 - RAT Ilkiara (Sistema integrado Piúma/Anchieta).

Figura 4 - Booster Acaiaca (Sistema Integrado Piúma/Anchieta).

Não conformidade NC1 – Artigo 11, inciso V, da Resolução ARSP 018 de 30/05/2018. Deixar de identificar as unidades operacionais e instalações pertencentes ao sistema de abastecimento de água e esgotamento sanitário, inclusive quanto ao horário de funcionamento dos postos de atendimento ao usuário.

Determinação D1: A CESAN deve identificar as unidades operacionais e instalações pertencentes ao sistema de abastecimento de água.

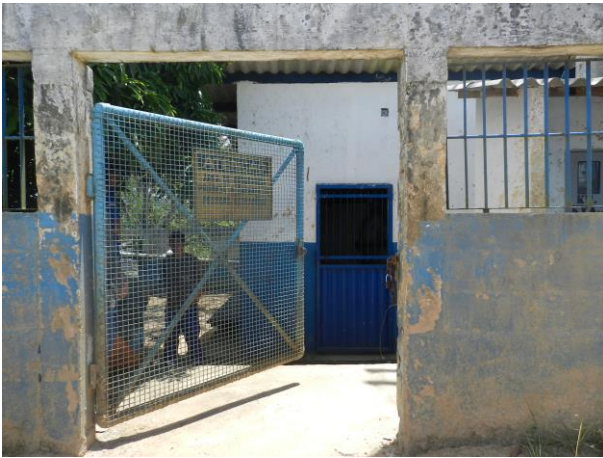
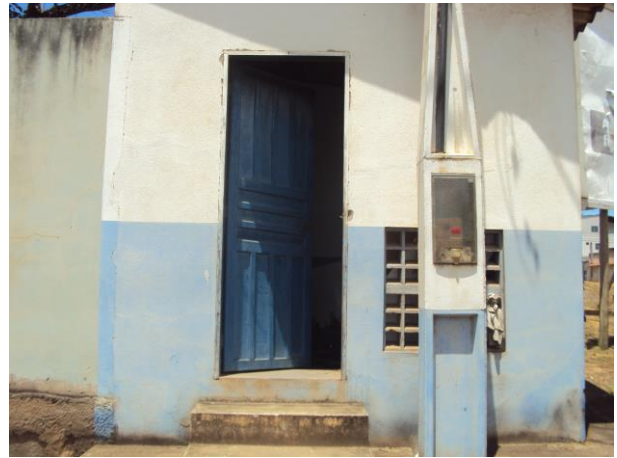
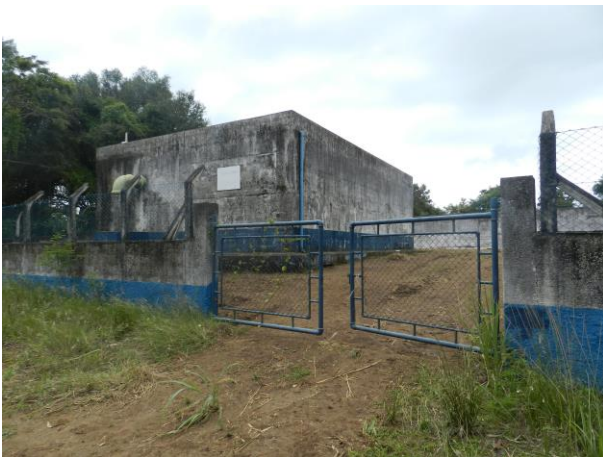
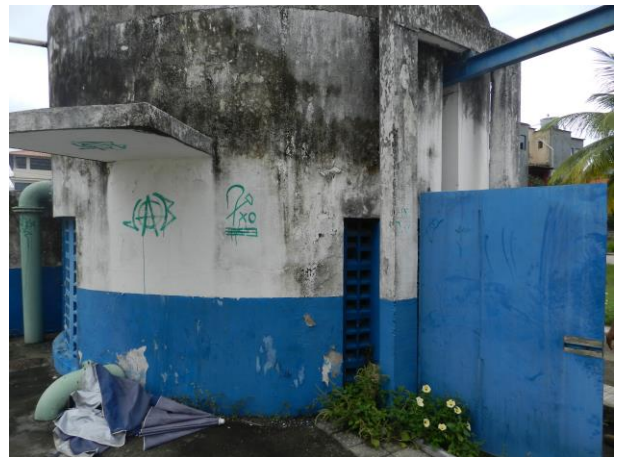
CONSTATAÇÃO C2: Necessidade de manutenção de portões e/ou muros com padrão do prestador de serviços (cores e logo) nas seguintes unidades operacionais do S.A.A. de Anchieta: Captação do sistema integrado Piúma/Anchieta, Booster PA, RAT Ilkiara (Sistema integrado Piúma/Anchieta) e Booster Acaiaca (Sistema Integrado Piúma/Anchieta).

Figura 5 - Captação do sistema integrado Piúma/Anchieta.

Figura 6 - Booster PA.

Figura 7 - RAT Ilkiara (Sistema integrado Piúma/Anchieta).

Figura 8 - Booster Acaiaca (Sistema Integrado Piúma/Anchieta).

Não conformidade NC2 – Artigo 14, inciso IV da Resolução ARSP nº 018/2018. Deixar de realizar operação e manutenção adequada das unidades integrantes dos sistemas de abastecimento de água e/ou esgotamento sanitário, de acordo com as exigências dos regramentos vigentes.

Determinação D2: A CESAN deve realizar operação e manutenção adequada das

unidades integrantes dos sistemas esgotamento sanitário, de acordo com as exigências dos regramentos vigentes.

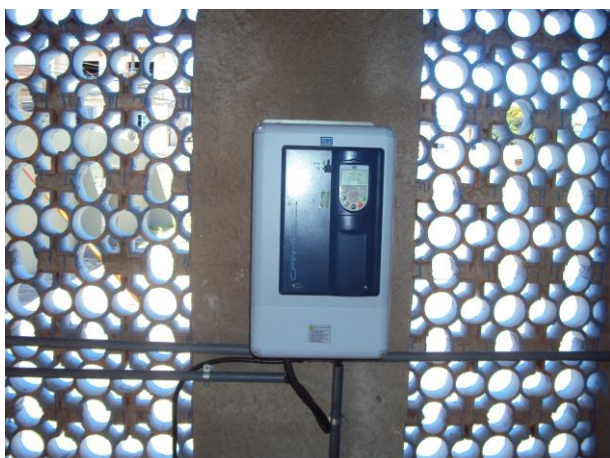
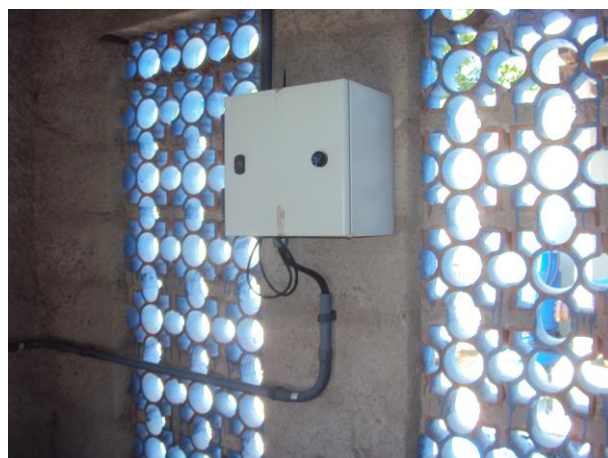
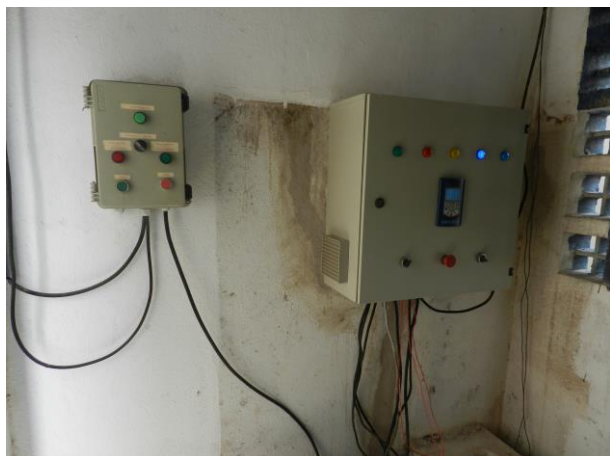
CONSTATAÇÃO C3: Ausência de sinalização contra risco de choque elétrico nas seguintes unidades operacionais do S.A.A. de Anchieta: EEAT 15 A e EEAT Morro da Penha.

Figura 9 - EEAT 15 A.

Figura 10 - EEAT 15 A.

Figura 11 - EEAT Morro da Penha.

Não conformidade NC3 – Inciso VI do Artigo 11 da Resolução nº 018, de 30/05/2018. Deixar de prover as áreas de risco das instalações com sinalização de risco e/ou avisos de advertência de forma adequada à visualização de terceiros.

Determinação D3: A CESAN deve prover as áreas de risco das instalações com sinalização de risco e/ou avisos de advertência de forma adequada à visualização de terceiros”.

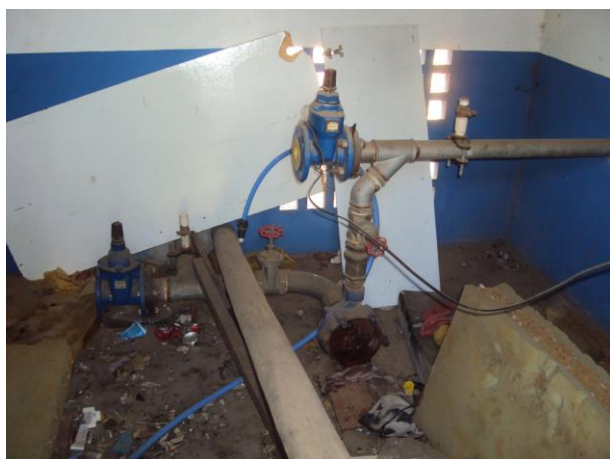
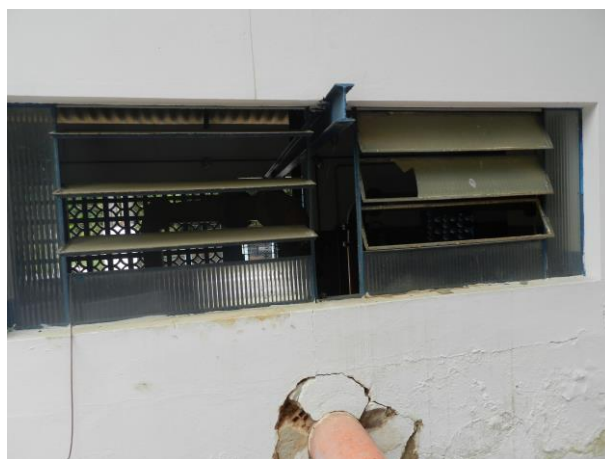
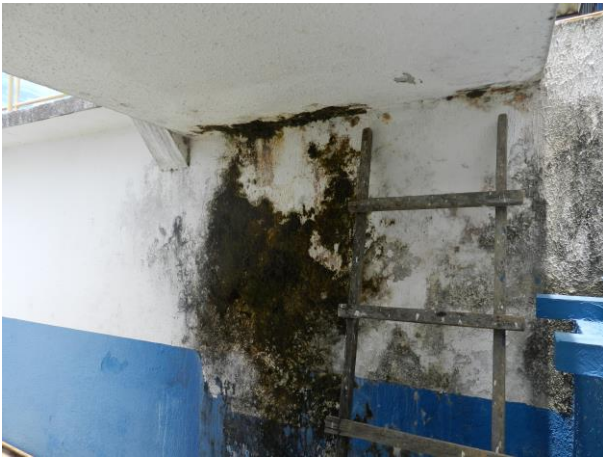
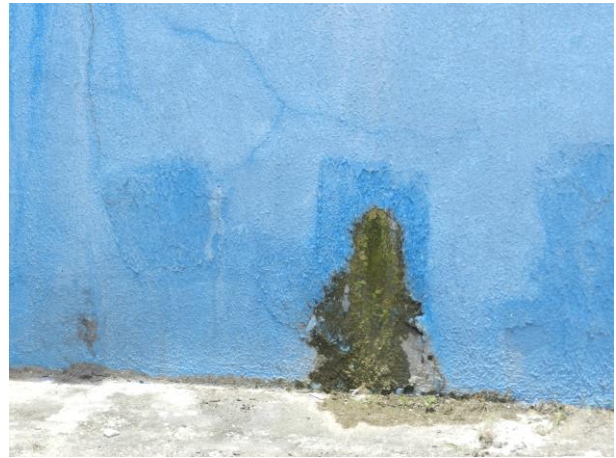
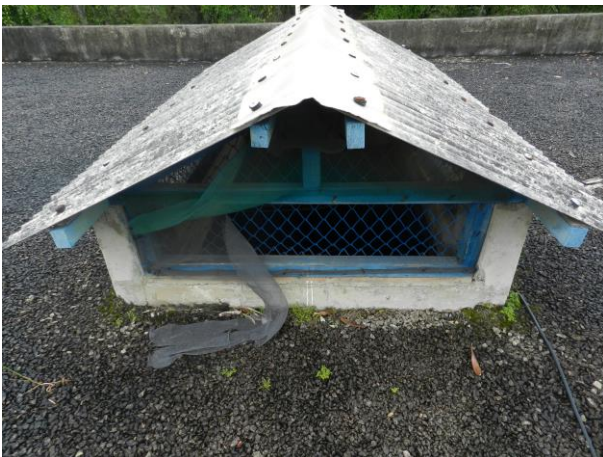
CONSTATAÇÃO C4: Necessidade de manutenção na estrutura física das seguintes unidades operacionais do S.A.A. de Anchieta: Área interna do Booster PA, Janelas do Booster Pongal, ETA do Sistema Integrado Piúma/Anchieta (Pontos com infiltração) e sistema de ventilação do RAT Ilkiara (Sistema Integrado Piúma/Anchieta).

Figura 12 - Booster PA.

Figura 13 - Booster Pongal.

Figura 14 - ETA do Sistema Integrado Piúma/Anchieta.

Figura 15 - ETA do Sistema Integrado Piúma/Anchieta.

Figura 16 - Sistema de ventilação do RAT Ilkiara.

Não conformidade NC4 – Inciso IV do Artigo 14º da Resolução nº 018, de 30/05/2018. Deixar de realizar operação e manutenção adequada das unidades integrantes dos sistemas de abastecimento de água e/ou esgotamento sanitário, de acordo com as exigências dos regramentos vigentes.

Determinação D4: A CESAN deve realizar operação e manutenção adequada das unidades integrantes dos sistemas de abastecimento de água, de acordo com as exigências dos regramentos vigentes.

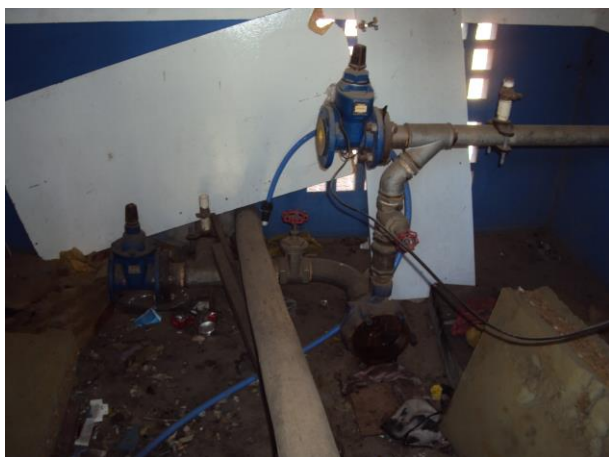
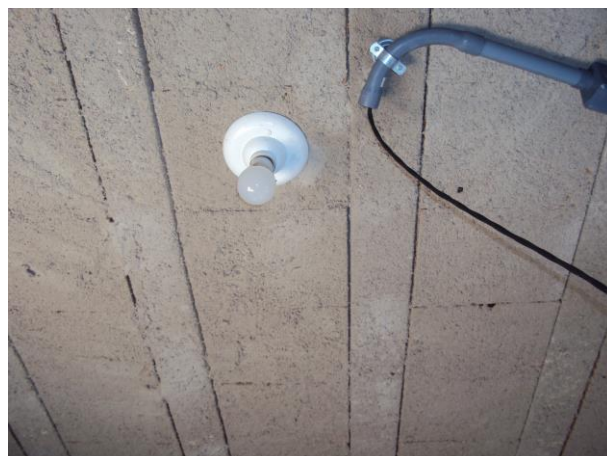
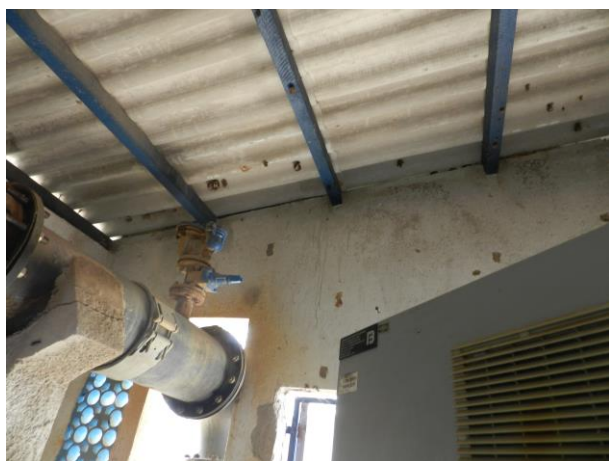
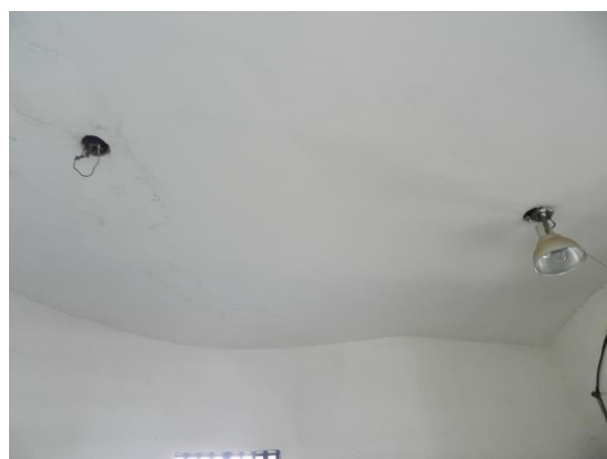
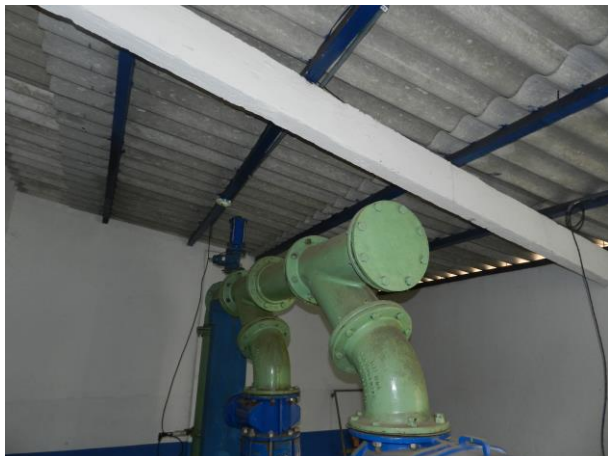
CONSTATAÇÃO C5: Ausência de iluminação nas seguintes unidades operacionais do S.A.A. de Anchieta: Booster PA, EEAT 15 A, captação do sistema integrado Piúma/Anchieta, Booster Acaiaca (Sistema Intergrado Piúma/Anchieta) e Booster Niterói (Sistema Intergrado Piúma/Anchieta) .

Figura 17 - Booster PA.

Figura 18 - EEAT 15 A.

Figura 19 - Captação do Sistema Integrado Piúma/Anchieta.

Figura 20 - Booster Acaiaca (Sistema Intergrado Piúma/Anchieta).

Figura 21 - Booster Niterói (Sistema Intergrado Piúma/Anchieta).

Não conformidade NC5 – Artigo 14, inciso III, da Resolução ARSP 018 de 30/05/2018. Deixar de cumprir as normas técnicas, os procedimentos e/ou requisitos estabelecidos em regramento vigente para a implantação de todas as infraestruturas necessárias para a adequada prestação de serviços de abastecimento de água e de esgotamento sanitário.

Determinação D5: A CESAN deve cumprir as normas técnicas, os procedimentos e/ou requisitos estabelecidos em regramento vigente para a implantação de todas as infraestruturas necessárias para a adequada prestação de serviços de abastecimento de água.

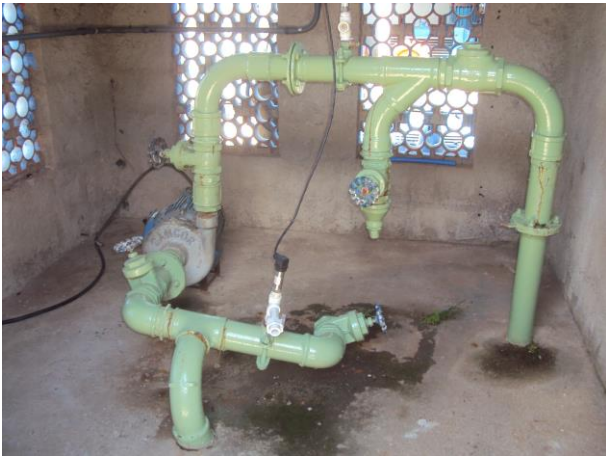
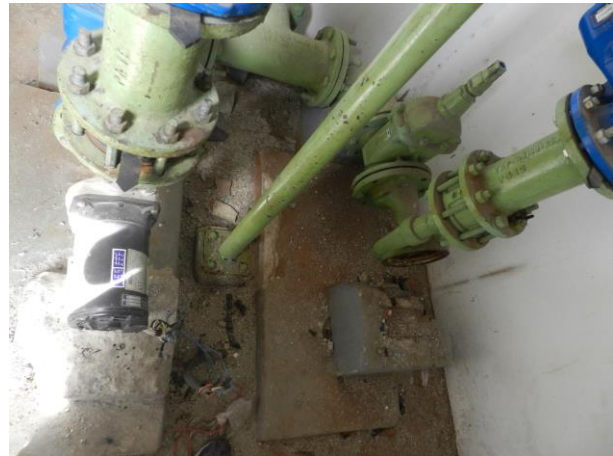
CONSTATAÇÃO C6: Ausência de bomba reserva instalada nas seguintes unidades operacionais do SAA de Anchieta: EEAT 15 A e EEAT Morro da Penha.

Figura 22 - EEAT 15 A.

Figura 23 - EEAT Morro da Penha.

Não conformidade NC6 – Inciso III do Artigo 14 da Resolução nº 018, de 30/05/2018. Deixar de cumprir as normas técnicas, os procedimentos e/ou requisitos estabelecidos em regramento vigente para a implantação de todas as infraestruturas necessárias para a adequada prestação de serviços de abastecimento de água e de esgotamento sanitário.

Determinação D6: A CESAN deve cumprir as normas técnicas, os procedimentos e/ou requisitos estabelecidos em regramento vigente para a implantação de todas as infraestruturas necessárias para a adequada prestação de serviços de abastecimento de água.

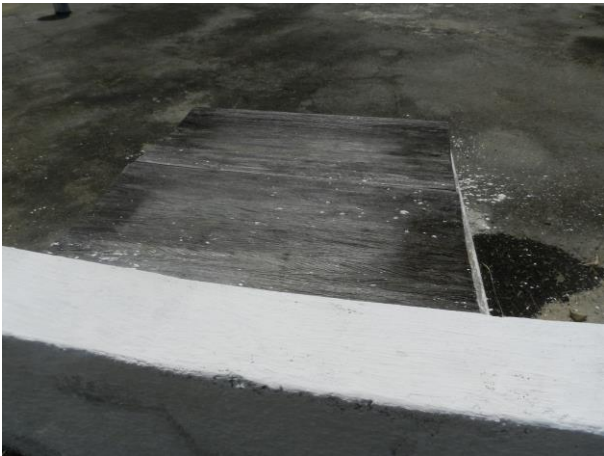
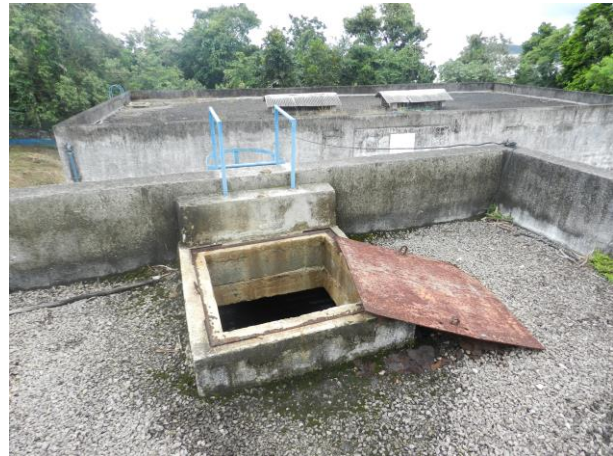
CONSTATAÇÃO C7: Necessidade de substituição da tampa do reservatório da ETA Iriri (Anchieta) e do RAT Ilkiara (Sistema Integrado Piúma/Anchieta).

Figura 24 - Reservatório ETA Iriri.

Figura 25 - RAT Ilkiara (Sistema Integrado Piúma/Anchieta).

Não conformidade NC7 – Inciso IV do Artigo 14º da Resolução nº 018, de 30/05/2018. Deixar de realizar operação e manutenção adequada das unidades integrantes dos sistemas de abastecimento de água e/ou esgotamento sanitário, de acordo com as exigências dos regramentos vigentes.

Determinação D7: A CESAN deve realizar operação e manutenção adequada das unidades integrantes dos sistemas de abastecimento de água, de acordo com as exigências dos regramentos vigentes.

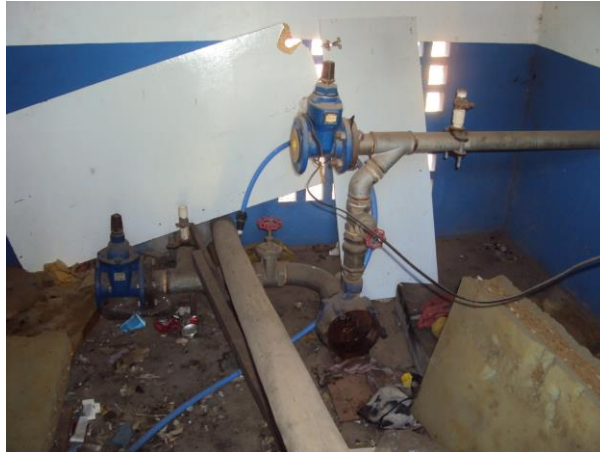
Figura 26 - Booster PA.

CONSTATAÇÃO C8: Booster PA fora de operação.

Não conformidade NC8 – Inciso IV do Artigo 14º da Resolução nº 018, de 30/05/2018. Deixar de realizar operação e manutenção adequada das unidades integrantes dos sistemas de abastecimento de água e/ou esgotamento sanitário, de acordo com as exigências dos regramentos vigentes.

Determinação D8: A CESAN deve realizar operação e manutenção adequada das unidades integrantes dos sistemas de abastecimento de água, de acordo com as exigências dos regramentos vigentes.
