## **RELATÓRIO DE FISCALIZAÇÃO RF/DS/GSB/074/2022**

**Município:** Apiacá

**Assunto:** Fiscalização do Sistema de Abastecimento  
de Água (Bloco 3)

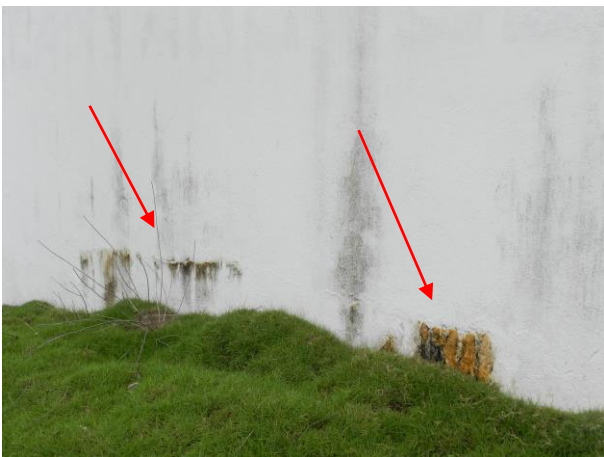
**CONSTATAÇÃO C1:** Necessidade de manutenção nas seguintes unidades operacionais do S.A.A. de Apicá: Estação de Tratamento de Água (infiltrações na unidade de tratamento) e EEAB (abatimento do piso).

Figura 1 - ETA Apicá.

**Não conformidade NC1** – Inciso IV do Artigo 14º da Resolução nº 018, de 30/05/2018. Deixar de realizar operação e manutenção adequada das unidades integrantes dos sistemas de abastecimento de água e/ou esgotamento sanitário, de acordo com as exigências dos regramentos vigentes.

**Determinação D1:** A CESAN deve realizar operação e manutenção adequada das unidades integrantes dos sistemas de abastecimento de água, de acordo com as exigências dos regramentos vigentes.

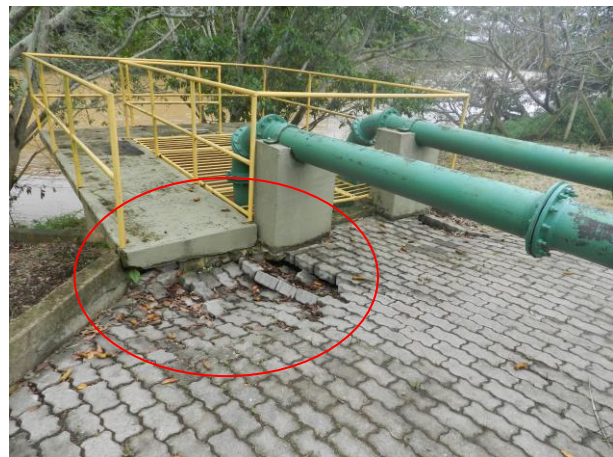
Figura 2 - EEAB.
