## **RELATÓRIO DE FISCALIZAÇÃO RF/DS/GSB/002/2021**

**Município:** Aracruz (Região Litorânea)

**Assunto:** Fiscalização do Sistema de Abastecimento  
de Água (Bloco 3)

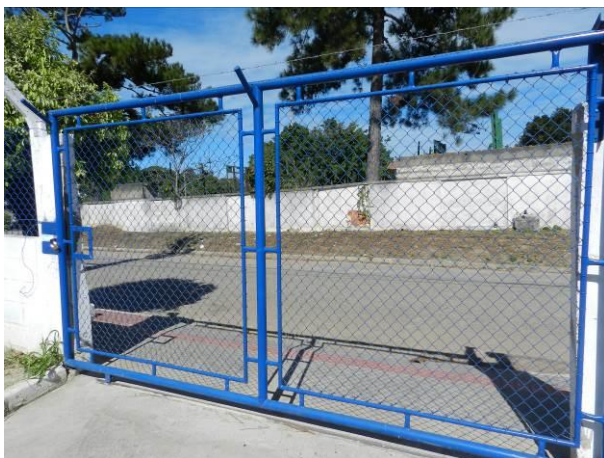
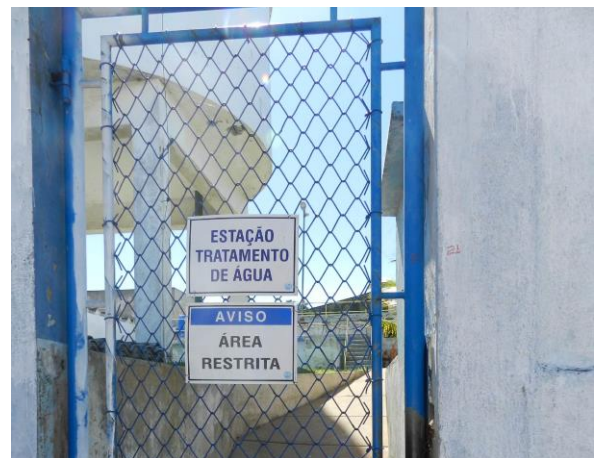
Figura 1 - ETA Barra do Riacho.

**CONSTATAÇÃO C1:** Ausência de identificação ou identificação antiga e precária nas seguintes unidades operacionais do S.A.A. da Região Litorânea de Aracruz: ETA Barra do Riacho, ETA Barra do Sahy, ETA Coqueiral, ETA Vila do Riacho, Captação Barra do Riacho, Captação Barra do Sahy, Captação Vila do Riacho, RAT Coqueiral, RAT Elevado e RAT Sauê.

**Determinação D1:** A CESAN deve identificar as unidades operacionais e instalações pertencentes ao sistema de abastecimento de água.

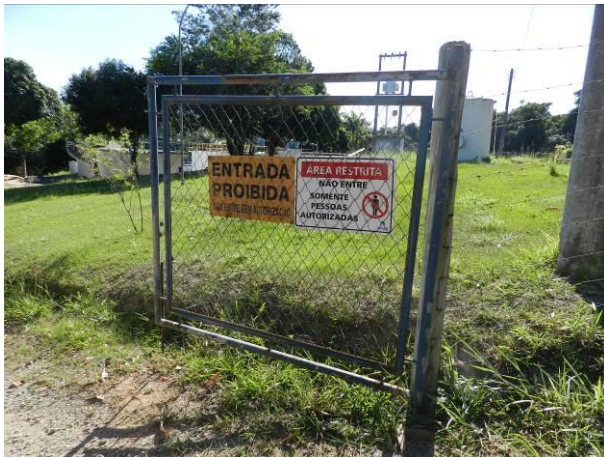
Figura 11 - ETA Coqueiral.

**CONSTATAÇÃO C2:** Necessidade de manutenção de portões e/ou muros com padrão do prestador de serviços (cores e logo) nas seguintes unidades operacionais do S.A.A. da Região Litorânea de Aracruz: ETA Coqueiral, Captação Barra do Riacho, Captação Barra do Sahy, Captação Vila do Riacho, RAT Elevado e RAT Sauê.

**Determinação D2:** A CESAN deve realizar operação e manutenção adequada das unidades integrantes dos sistemas esgotamento sanitário, de acordo com as exigências dos regramentos vigentes.

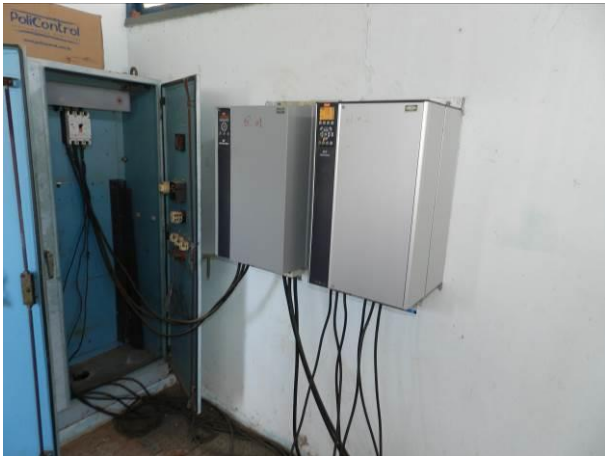
Figura 17 - EEAT Coqueiral 1.

**CONSTATAÇÃO C3:** Ausência de sinalização contra risco de choque elétrico nas seguintes unidades operacionais do S.A.A. da Região Litorânea de Aracruz: EEAT Coqueiral 1, EEAT Santa Cruz, Captação Barra do Sahy, Captação ETA Coqueiral e Captação Vila do Riacho.

**Determinação D3:** A CESAN deve prover as áreas de risco das instalações com sinalização de risco e/ou avisos de advertência de forma adequada à visualização de terceiros”.

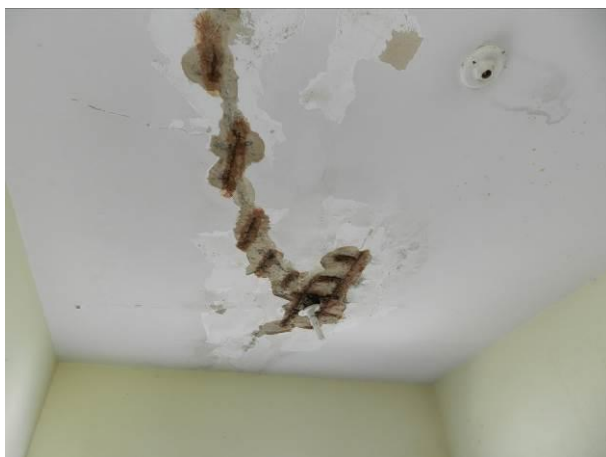
Figura 22 - ETA Barra do Riacho.

**CONSTATAÇÃO C4:** Necessidade de manutenção na estrutura física das seguintes unidades operacionais do S.A.A. da Região Litorânea de Aracruz: ETA Barra do Riacho (Armadura exposta), ETA Barra do Sahy (Armadura exposta e vazamentos na estrutura que comporta o tratamento), ETA Coqueiral (Infiltrações e vazamento no registro de lavagem do filtro), ETA Vila do Riacho (Infiltrações, rachaduras e vazamento no reregistro da ETA), RAT Coqueiral (infiltrações), RAT Elevado (Armadura exposta), RAT Sauê (Manutenção na estrutura física), Captação Barra do Riacho (Manutenção na casa de bombas), Captação Barra do Sahy (Manutenção na casa de bombas), Captação ETA Coqueiral (Manutenção na casa de bombas), EEAT Coqueiral 1 (Manutenção na casa de bombas) e EEAT Santa Cruz (Manutenção na casa de bombas).

**Determinação D4:** A CESAN deve realizar operação e manutenção adequada das unidades integrantes dos sistemas de abastecimento de água, de acordo com as exigências dos regramentos vigentes.

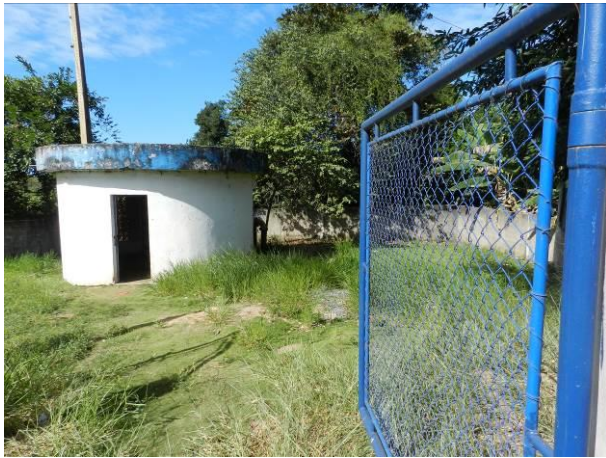
Figura 36 - Captação Barra do Riacho.

**CONSTATAÇÃO C5:** Necessitam limpeza da área as seguintes unidades operacionais do S.A.A. da Região Litorânea de Aracruz: Captação Barra do Riacho, Captação Coqueiral, Captação Vila do Riacho, RAT Elevado e RAT Sauê.

**Determinação D5:** A CESAN deve realizar operação e manutenção adequada das unidades integrantes dos sistemas de abastecimento de água, de acordo com as exigências dos regramentos vigentes.

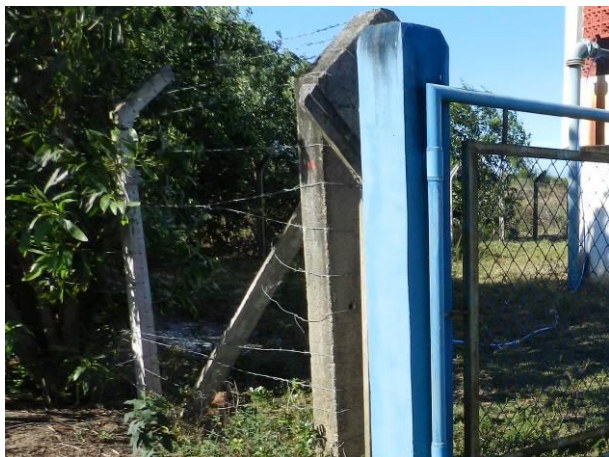
Figura 41 - Captação Vila do Riacho.

**CONSTATAÇÃO C6:** Isolamento deficiente nas seguintes unidades operacionais do S.A.A. da Região Litorânea de Aracruz: Captação Vila do Riacho e ETA Coqueiral.

**Determinação D6:** A CESAN deve prover as áreas de risco com estruturas e equipamentos de segurança que possam evitar a ocorrência de acidentes e o acesso de terceiros a área física das unidades operacionais.

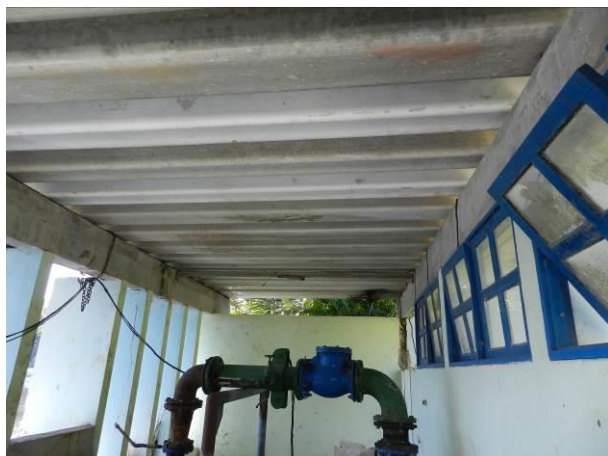
Figura 43 - Captação ETA Coqueiral.

**CONSTATAÇÃO C7:** Ausência de iluminação nas seguintes unidades operacionais do S.A.A. da Região Litorânea de Aracruz: Captação ETA Coqueiral e EEAT Santa Cruz.

**Determinação D7:** A CESAN deve cumprir as normas técnicas, os procedimentos e/ou

requisitos estabelecidos em regramento vigente para a implantação de todas as infraestruturas necessárias para a adequada prestação de serviços de abastecimento de água.

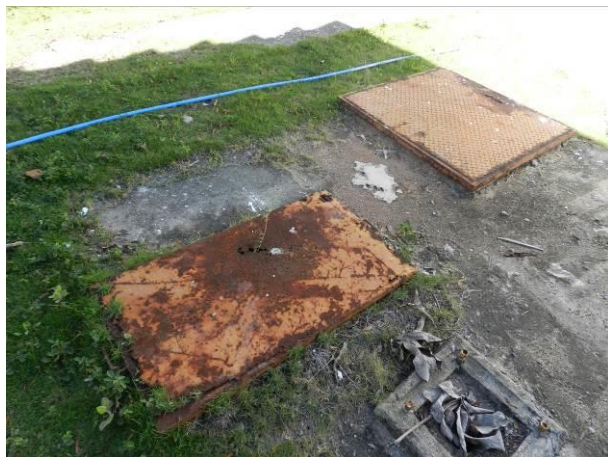
Figura 45 - ETA Coqueiral.

**CONSTATAÇÃO C8:** Necessidade de manutenção das tampas nas seguintes unidades operacionais do S.A.A. da Região Litorânea de Aracruz: ETA Coqueiral e EEAT Santa Cruz.

**Determinação D8:** A CESAN deve realizar operação e manutenção adequada das unidades integrantes dos sistemas de abastecimento de água, de acordo com as exigências dos regramentos vigentes.

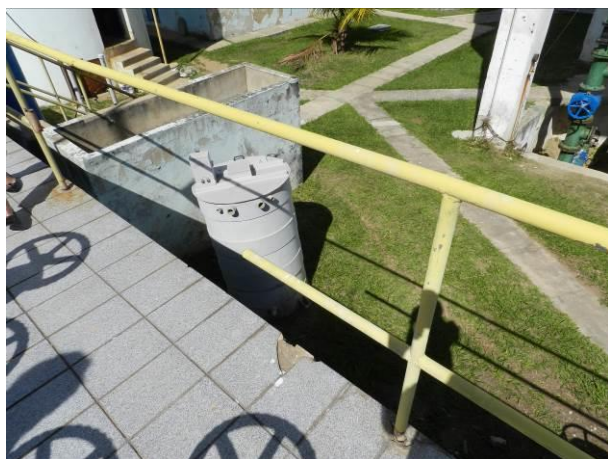
Figura 47 - ETA Barra do Sahy.

**CONSTATAÇÃO C9:** Inexistência ou necessidade de manutenção de guarda-corpo/corrimão nas seguintes unidades operacionais do S.A.A. da Região Litorânea de Aracruz: ETA Barra do Sahy e ETA Vila do Riacho.

**Determinação D9:** A CESAN deve cumprir as normas técnicas, os procedimentos e/ou requisitos estabelecidos em regramento vigente para a implantação de todas as infraestruturas necessárias para a adequada prestação de serviços de abastecimento de água.

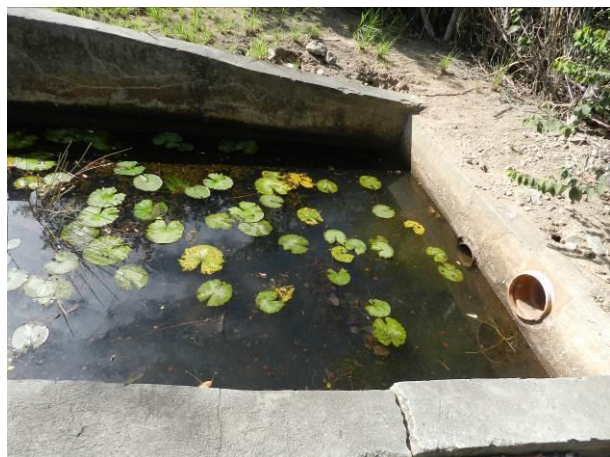
Figura 49 – Captação Barra do Riacho.

**CONSTATAÇÃO C10:** Ausência de tratamento preliminar nas seguintes unidades operacionais do S.A.A. da Região Litorânea de Aracruz: Captação Barra do Riacho, Captação Barra do Sahy, Captação ETA Coqueiral e Captação Vila do Riacho.

**Determinação D10:** A CESAN deve cumprir as normas técnicas, os procedimentos e/ou requisitos estabelecidos em regramento vigente para a implantação de todas as infraestruturas necessárias para a adequada prestação de serviços de abastecimento de água.

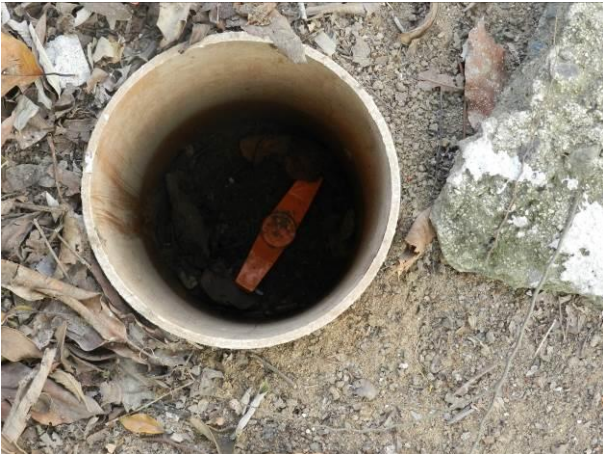
Figura 53 - Descarga Rua José Coutinho da Conceição (Barra do Riacho).

**CONSTATAÇÃO C11:** Ausência de tampa nas seguintes unidades operacionais do S.A.A. da Região Litorânea de Aracruz: Descarga Rua José Coutinho da Conceição (Barra do Riacho), Descarga Estrada Municipal (Coqueiral de Aracruz), Descarga Rua da Associação (Coqueiral de Aracruz) e Descarga Captação Vila do Riacho.

**Determinação D11:** A CESAN deve realizar operação e manutenção adequada das unidades integrantes dos sistemas de abastecimento de água, de acordo com as exigências dos regramentos vigentes.

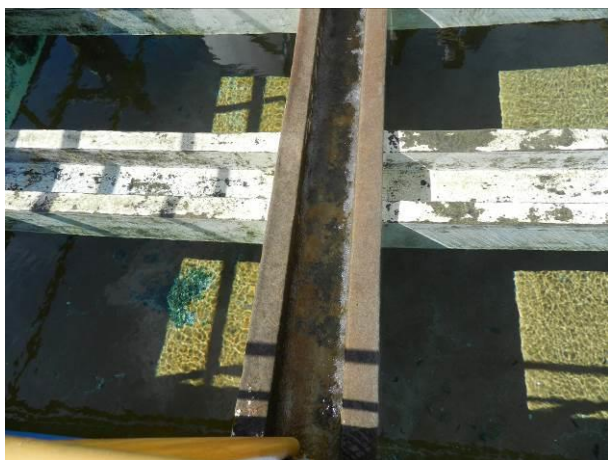
Figura 57 – ETA Barra do Riacho.

**CONSTATAÇÃO C12:** Necessidade de manutenção nos filtros nas seguintes unidades operacionais do S.A.A. da Região Litorânea de Aracruz: ETA Barra do Riacho, ETA Barra do Sahy, ETA Coqueiral e ETA Vila do Riacho.

**Determinação D12:** A CESAN deve realizar operação e manutenção adequada das unidades integrantes dos sistemas de abastecimento de água, de acordo com as exigências dos regramentos vigentes.
