RELATÓRIO DE FISCALIZAÇÃO

RF/DS/GSB/055/2022 (Processo: 2022-B3WBH)

Município: Barra de São Francisco Assunto: Fiscalização do Sistema de Esgotamento Sanitário (Bloco 4)

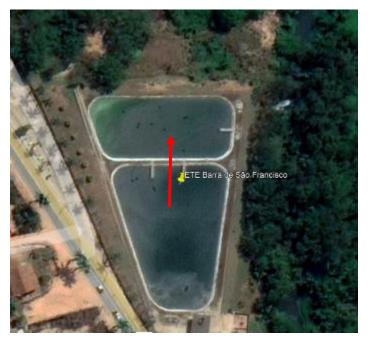
Figura 14 - ETE Barra de São Francisco.

CONSTATAÇÃO C4: Lagoas operando em "sequência invertida" (facultativa-anaeróbia) prejudicando a qualidade do efluente tratado.

Não conformidade NC4 – Artigo 14, inciso IV da Resolução ARSP nº 018/2018. "Deixar de realizar operação e manutenção adequada das unidades integrantes dos sistemas de abastecimento de água e/ou esgotamento sanitário, de acordo com as exigências dos regramentos vigentes".

Determinação D4: A CESAN deve realizar operação e manutenção adequada das unidades integrantes dos sistemas esgotamento sanitário, de acordo com as exigências dos regramentos vigentes.

Prazo para atendimento: 180 dias.
