## **RELATÓRIO DE FISCALIZAÇÃO**

**RF/DS/GSB/057/2022**

**Município:** Barra de São Francisco

**Assunto:** Fiscalização do Sistema de Abastecimento de Água (Bloco 3)

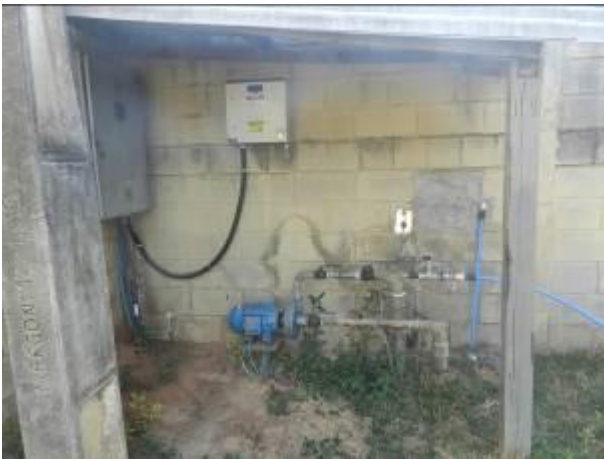
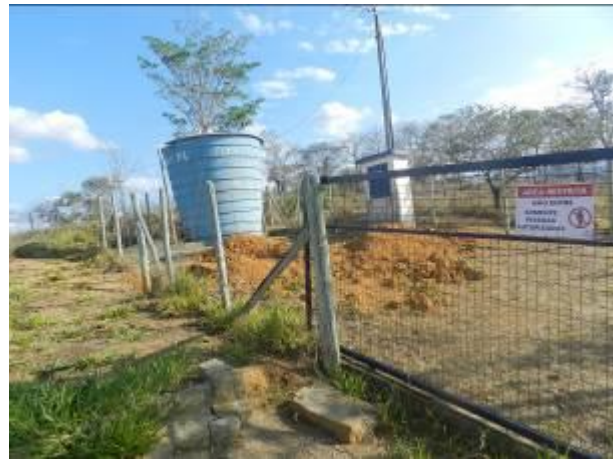
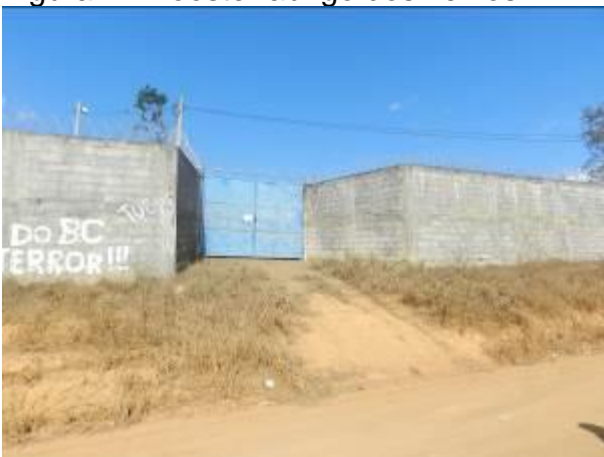
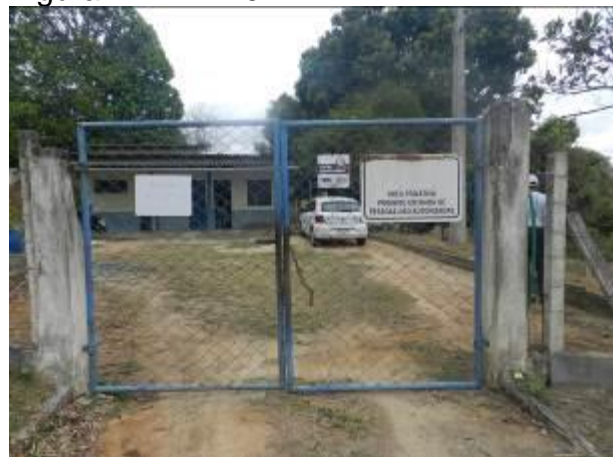
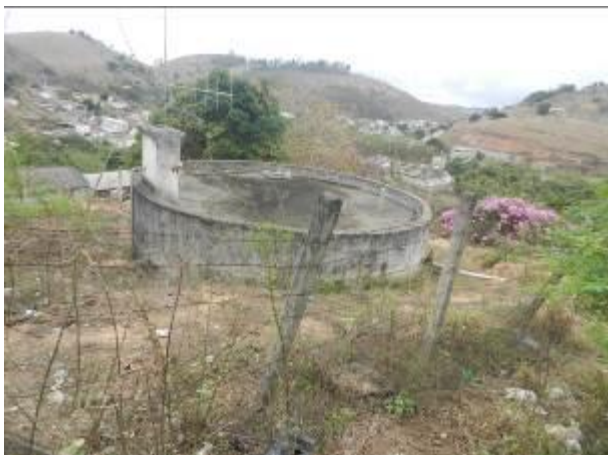
**CONSTATAÇÃO C1:** Ausência de identificação ou identificação antiga e precária nas seguintes unidades operacionais do S.A.A. de Barra de São Francisco: Booster abrigo dos velhos (Sede), RAT 20 m<sup>3</sup> (Sede) , RAT 320m<sup>3</sup> (Sede), ETA Vila Paulista e RAT 250 m<sup>3</sup> - Vila Paulista.

Figura 1 - Booster abrigo dos velhos.

Figura 2 - RAT 20 m<sup>3</sup>.

Figura 3 - RAT 320m<sup>3</sup>.

Figura 4 - ETA Vila Paulista.

Figura 5 - RAT 250 m<sup>3</sup> - Vila Paulista.

**Não conformidade NC1** – Artigo 11, inciso V, da Resolução ARSP 018 de 30/05/2018. Deixar de identificar as unidades operacionais e instalações pertencentes ao sistema de abastecimento de água e esgotamento sanitário, inclusive quanto ao horário de funcionamento dos postos de atendimento ao usuário.

**Determinação D1:** A CESAN deve identificar as unidades operacionais e instalações pertencentes ao sistema de abastecimento de água.

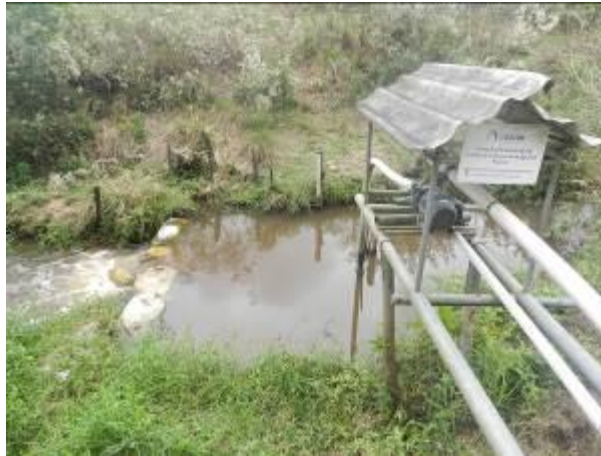
Figura 6 - Captação Vila Paulista.

**CONSTATAÇÃO C2:** Ausência de sinalização contra risco de choque elétrico nas seguintes unidades operacionais do S.A.A. de Barra de São Francisco: Captação Vila Paulista.

**Não conformidade NC2** – Inciso VI do Artigo 11 da Resolução nº 018, de 30/05/2018. Deixar de prover as áreas de risco das instalações com sinalização de risco e/ou avisos de advertência de forma adequada à visualização de terceiros.

**Determinação D2:** A CESAN deve prover as áreas de risco das instalações com sinalização de risco e/ou avisos de advertência de forma adequada à visualização de terceiros.

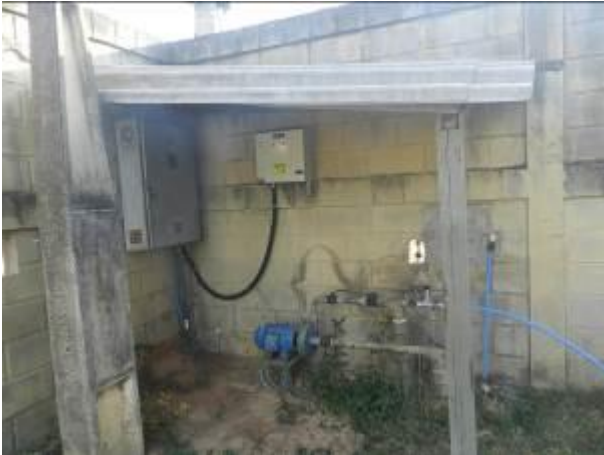
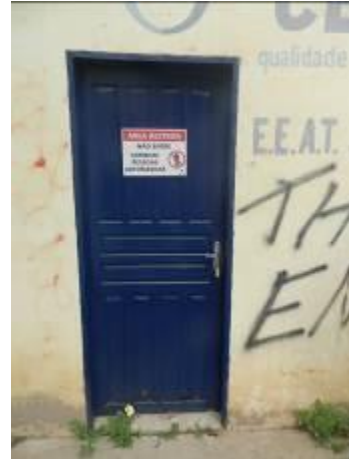
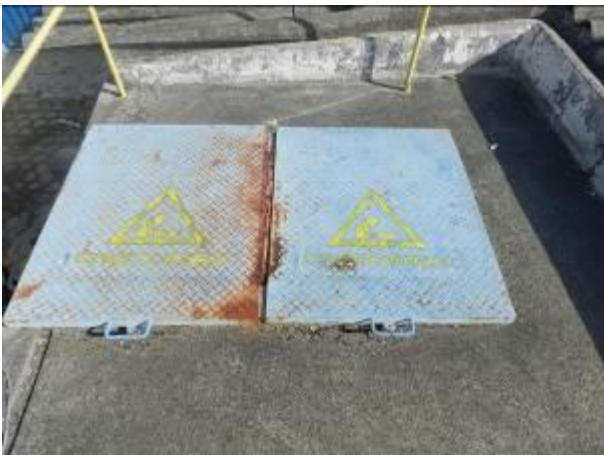
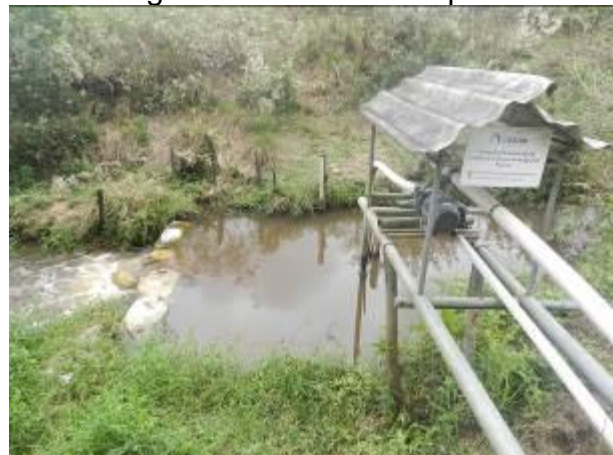
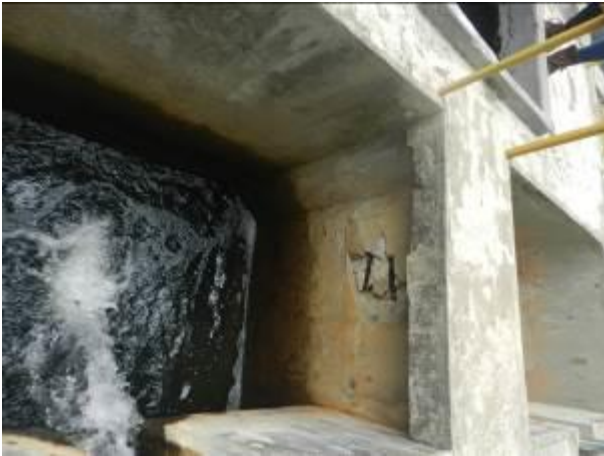
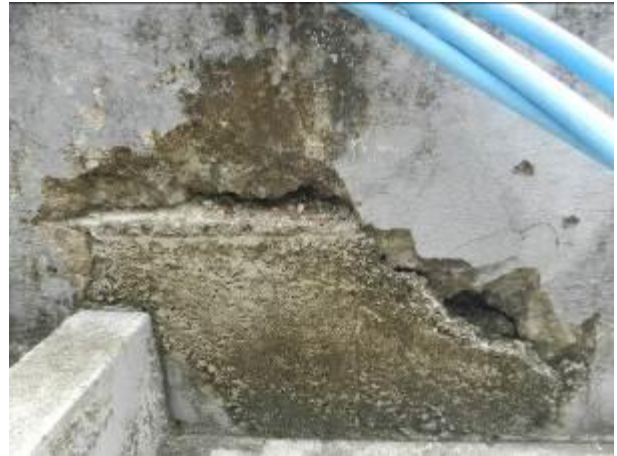
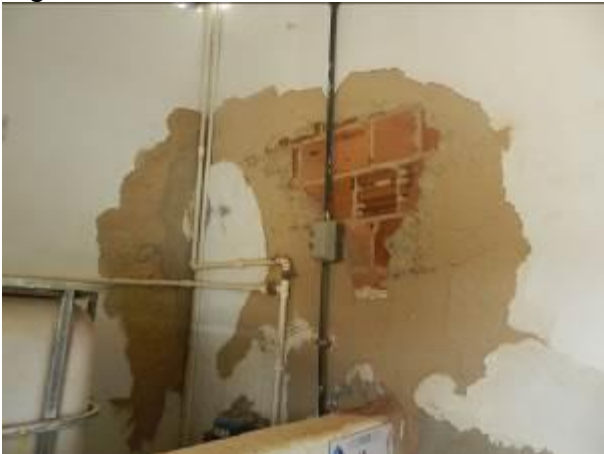
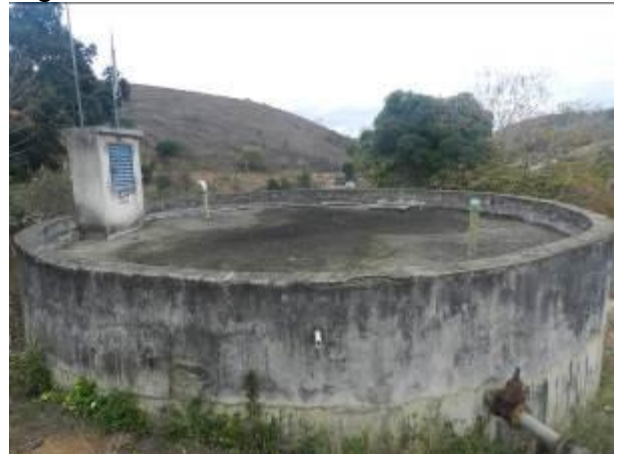
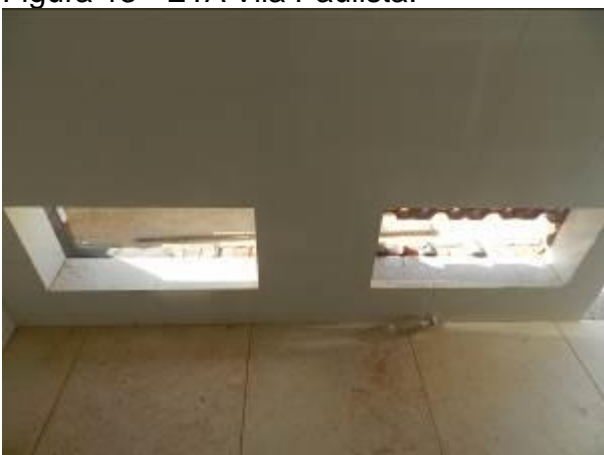
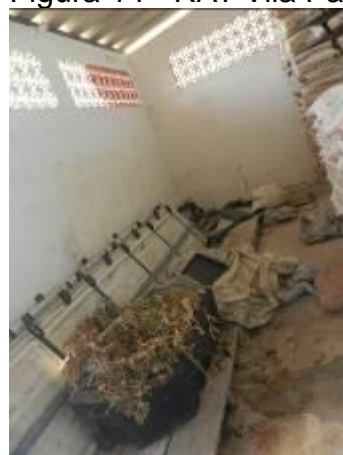
**CONSTATAÇÃO C3:** Necessidade de manutenção na estrutura física das seguintes unidades operacionais do S.A.A. de Barra de São Francisco: Booster abrigo dos velhos (construção de casa de bombas em conformidades com as normas técnicas), EEAT Justinópolis (manutenção no portão de acesso), RATs de 400 m<sup>3</sup> (manutenção nas tampas), captação de Vila Paulista (construção de casa de bombas em conformidades com as normas técnicas), Filtros da ETA Vila Paulista (manutenção devido às ferragens expostas), ETA Vila Paulista (manutenção nas rachaduras e paredes internas da ETA), RAT de Vila Paulista (manutenção no revestimento externo e armaduras expostas) e ETA Barra de São Francisco (sala de dosagem de cloro, manutenção da parede) e sala de

armazenamento de sal (manutenção na área interna).

**Não conformidade NC3** – Inciso IV do Artigo 14º da Resolução nº 018, de 30/05/2018. Deixar de realizar operação e manutenção adequada das unidades integrantes dos sistemas de abastecimento de água e/ou esgotamento sanitário, de acordo com as exigências dos regramentos vigentes.

**Determinação D3:** A CESAN deve realizar operação e manutenção adequada das unidades integrantes dos sistemas de abastecimento de água, de acordo com as exigências dos regramentos vigentes.

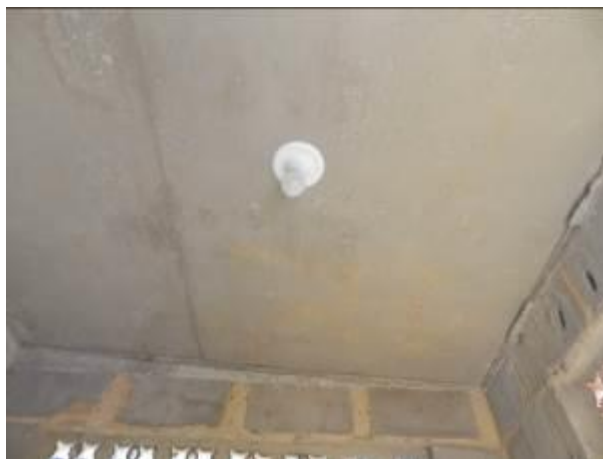
Figura 17 - Booster Vila Luciene.

**CONSTATAÇÃO C4:** Ausência de iluminação nas seguintes unidades operacionais do S.A.A. de Barra de São Francisco: Booster Vila Luciene.

**Não conformidade NC4** – Artigo 14, inciso III, da Resolução ARSP 018 de 30/05/2018. Deixar de cumprir as normas técnicas, os procedimentos e/ou requisitos estabelecidos em regramento vigente para a implantação de todas as infraestruturas necessárias para a adequada prestação de serviços de abastecimento de água e de esgotamento sanitário.

**Determinação D4:** A CESAN deve cumprir as normas técnicas, os procedimentos e/ou requisitos estabelecidos em regramento vigente para a implantação de todas as infraestruturas necessárias para a adequada prestação de serviços de abastecimento de água.

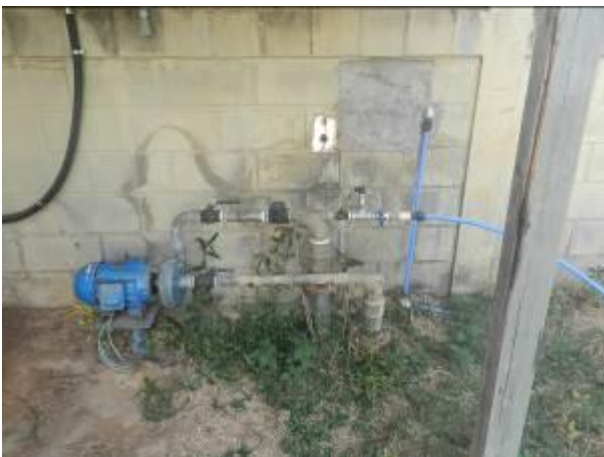
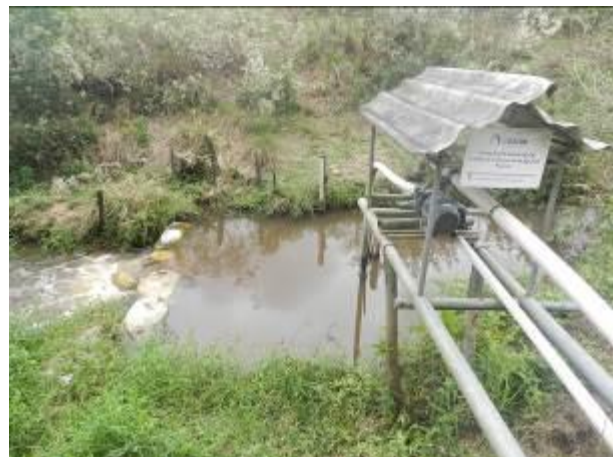
**CONSTATAÇÃO C5:** Ausência de bomba reserva instalada nas seguintes unidades operacionais do SAA de Barra de São Francisco: Booster Abrigo dos Velhos e Captação de Vila Paulista.

**Não conformidade NC5** – Inciso III do Artigo 14 da Resolução nº 018, de 30/05/2018. Deixar de cumprir as normas técnicas, os procedimentos e/ou requisitos estabelecidos em regramento vigente para a implantação de todas as infraestruturas necessárias para a adequada prestação de serviços de abastecimento de água e de esgotamento sanitário.

**Determinação D5:** A CESAN deve cumprir as normas técnicas, os procedimentos e/ou requisitos estabelecidos em regramento vigente para a implantação de todas as infraestruturas necessárias para a adequada prestação de serviços de abastecimento de água.

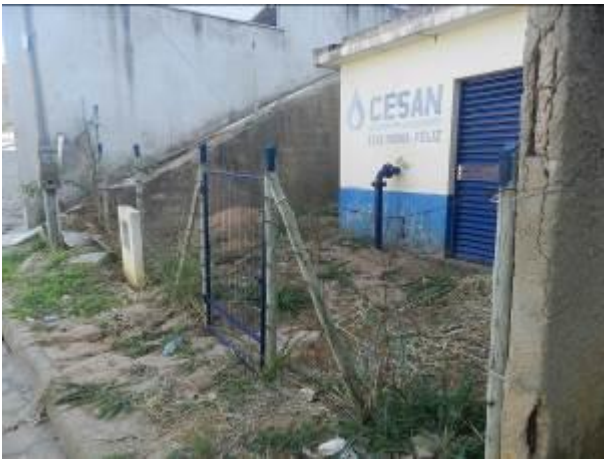
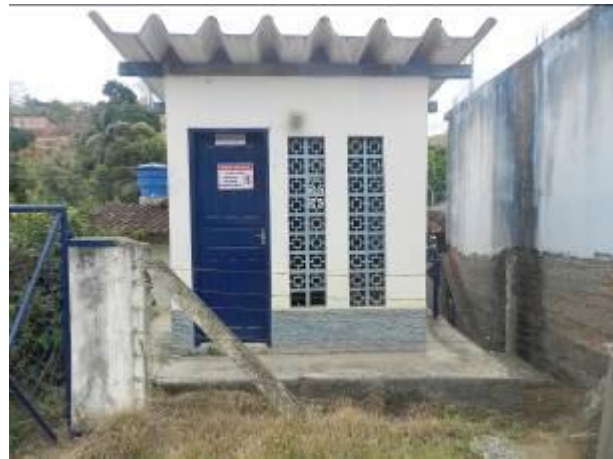
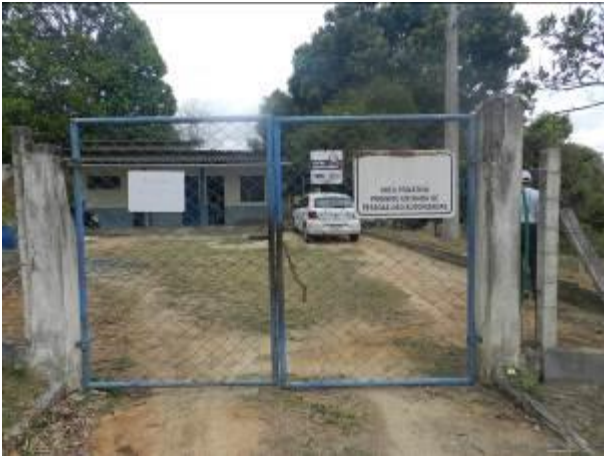
**CONSTATAÇÃO C6:** Melhoria no cercamento das seguintes unidades operacionais do SAA de Barra de São Francisco: EEAT Morada Feliz, Booster Loteamento Vila dos Anjos e ETA Vila Paulista.

**Não conformidade NC6** – Inciso VII do Artigo 11 da Resolução nº 018, de 30/05/2018. Deixar de prover as áreas de risco com estruturas e equipamentos de segurança que possam evitar a ocorrência de acidentes e o acesso de terceiros a área física das unidades operacionais.

**Determinação D6:** A CESAN deve prover as áreas de risco com estruturas e equipamentos de segurança que possam evitar a ocorrência de acidentes e o acesso de terceiros a área física das unidades operacionais.

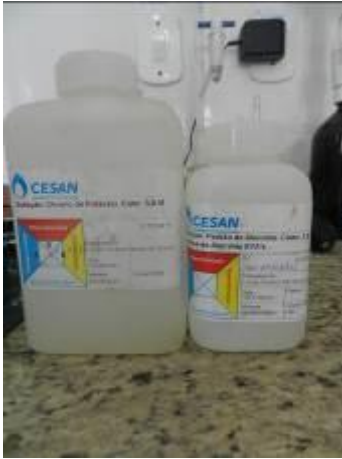
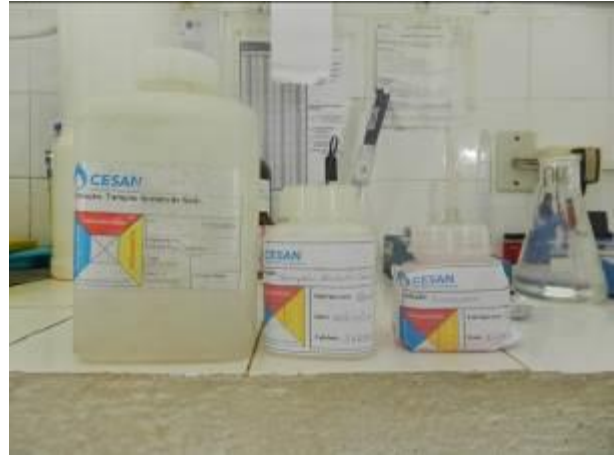
Figura 23 - ETA Barra de São Francisco - Figura 24 - ETA Vila Paulista.  
Sede.

**CONSTATAÇÃO C7:** Solução Cloreto de Potássio e Padrão de Alumínio vencidas na ETA Barra de São Francisco Sede e Solução de Tampão de Acetato de Sódio e Eriocromo vencidas na ETA de Vila Paulista.

**Não conformidade NC7** – Inciso XVI do Artigo 13º da Resolução nº 018, de 30/05/2018. “Deixar de manter os laboratórios de análises físico-químicas e microbiológicas em condições de organização e limpeza, com adequado armazenamento e conservação dos produtos químicos e/ou reagentes e equipamentos calibrados”.

**Determinação D7:** A Cesan deve manter os laboratórios de análises físico-químicas e microbiológicas em condições de organização e limpeza, com adequado armazenamento e conservação dos produtos químicos e/ou reagentes e equipamentos calibrados.

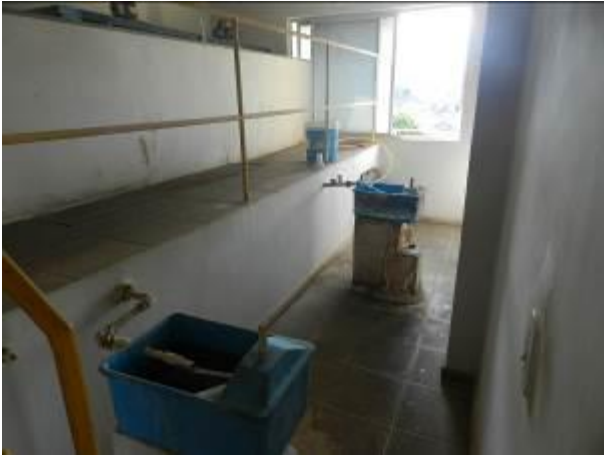
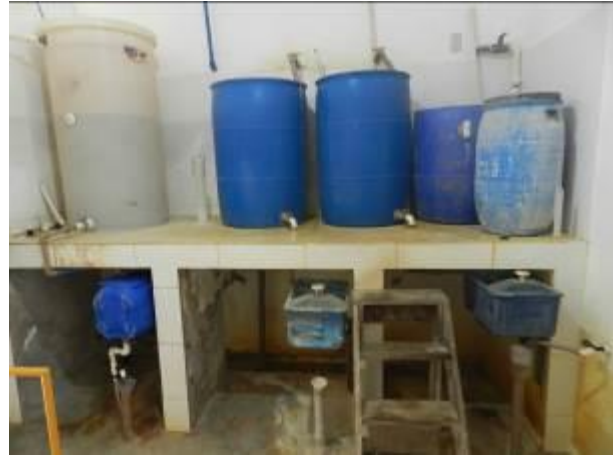
Figura 25 - ETA Barra de São Francisco Sede. Figura 26 - ETA Vila Paulista.

**CONSTATAÇÃO C8:** Ausência de identificação dos produtos químicos nos recipientes dosadores das ETAs Barra de São Francisco Sede e Vila Paulista.

**Não conformidade NC8** – Artigo 11, inciso V da Resolução nº 18/2018. “Deixar de identificar as unidades operacionais e instalações pertencentes ao sistema de abastecimento de água e esgotamento sanitário, inclusive quanto ao horário de funcionamento dos postos de atendimento ao usuário”.

**Determinação D8:** A Cesan deve identificar as unidades operacionais e instalações pertencentes ao sistema de abastecimento de água, inclusive quanto ao horário de funcionamento dos postos de atendimento ao usuário.

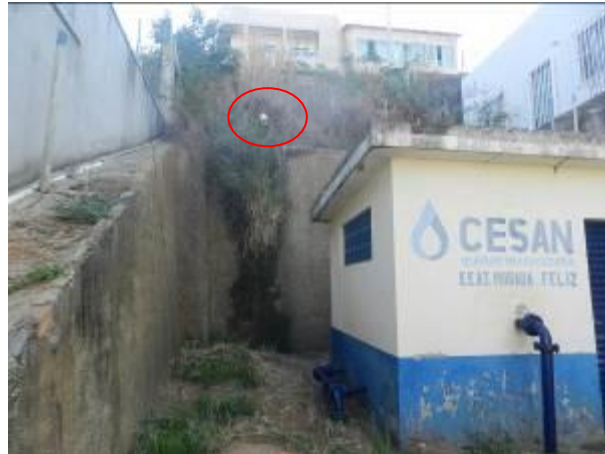
Figura 27 - EEAT Morada Feliz.

**CONSTATAÇÃO C9:** Tubulação de drenagem na área interna da EEAT Morada Feliz prejudicando a adequada conservação do local.

**Não conformidade NC9** – Inciso IV do Artigo 14º da Resolução nº 018, de 30/05/2018. Deixar de realizar operação e manutenção adequada das unidades integrantes dos sistemas de abastecimento de água e/ou esgotamento sanitário, de acordo com as exigências dos regramentos vigentes.

**Determinação D9:** A CESAN deve realizar operação e manutenção adequada das unidades integrantes dos sistemas de abastecimento de água, de acordo com as exigências dos regramentos vigentes.

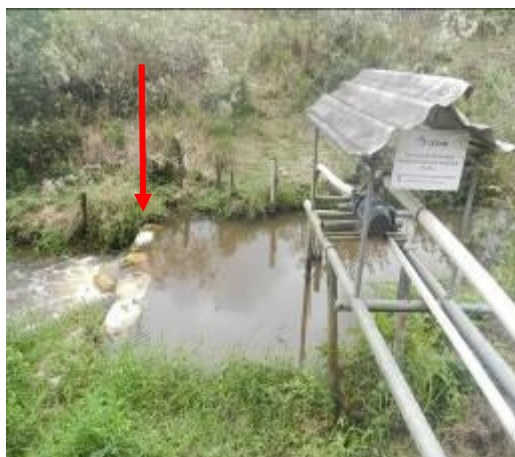
Figura 28 - Captação de Vila Paulista.

**CONSTATAÇÃO C10:** Necessidade de adequação do Barramento de Nível de Vila Paulista em conformidade com as normas técnicas e ambientais.

**Não conformidade NC10** – Inciso III do Artigo 14 da Resolução nº 018, de 30/05/2018. Deixar de cumprir as normas técnicas, os procedimentos e/ou requisitos estabelecidos em regramento vigente para a implantação de todas as infraestruturas necessárias para a adequada prestação de serviços de abastecimento de água e de esgotamento sanitário.

**Determinação D10:** A CESAN deve cumprir as normas técnicas, os procedimentos e/ou requisitos estabelecidos em regramento vigente para a implantação de todas as infraestruturas necessárias para a adequada prestação de serviços de abastecimento de água.

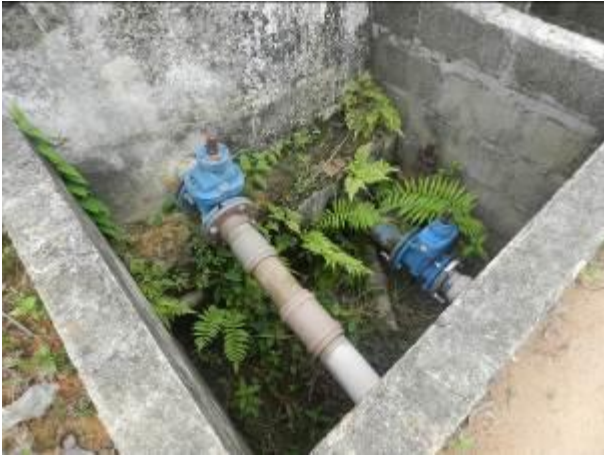
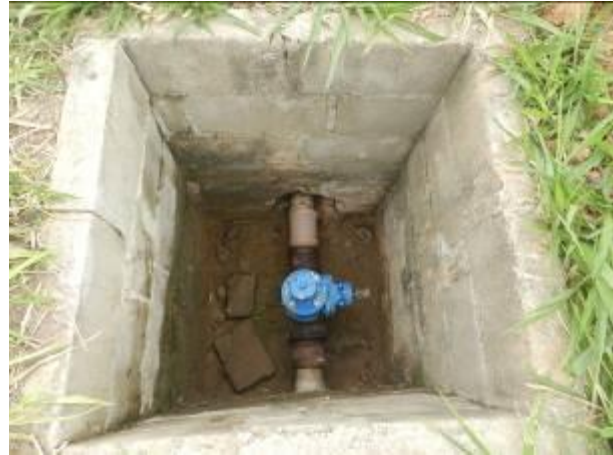
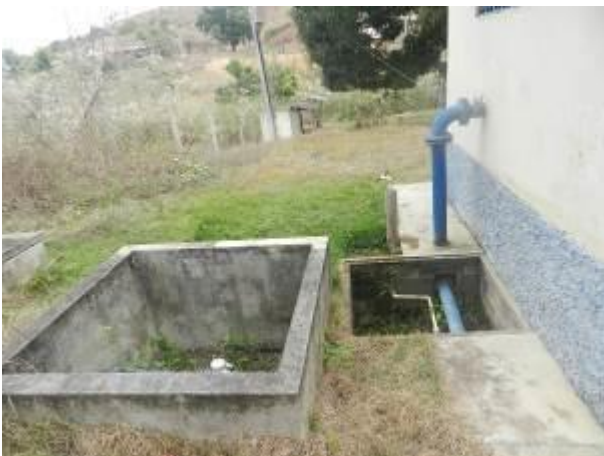
**CONSTATAÇÃO C11:** Ausência de tampas nas seguintes unidades referentes ao SAA de Barra de São Francisco: Reservatório de Vila Paulista, Ventosa de Vila paulista e EEAT da ETA de Vila Paulista.

Figura 29 - RAT Vila Paulista.

Figura 30 - Ventosa Vila Paulista.

Figura 31 – EEAT da ETA de Vila Paulista.

**Não conformidade NC11** – Inciso IV do Artigo 14º da Resolução nº 018, de 30/05/2018. Deixar de realizar operação e manutenção adequada das unidades integrantes dos sistemas de abastecimento de água e/ou esgotamento sanitário, de acordo com as exigências dos regramentos vigentes.

**Determinação D11:** A CESAN deve realizar operação e manutenção adequada das unidades integrantes dos sistemas de abastecimento de água, de acordo com as exigências dos regramentos vigentes.

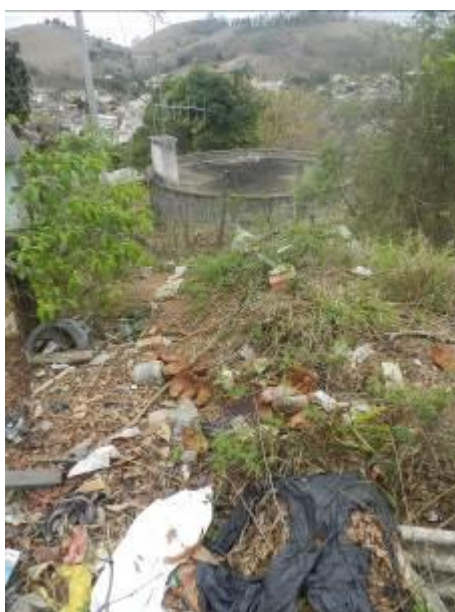
**CONSTATAÇÃO C12:** Necessidade de melhorar o acesso ao reservatório de 250m<sup>3</sup> de Vila Paulista.

Figura 32 - Acesso ao RAT de Vila Paulista.

**Não conformidade NC12** – Inciso IV do Artigo 14<sup>o</sup> da Resolução nº 018, de 30/05/2018. Deixar de realizar operação e manutenção adequada das unidades integrantes dos sistemas de abastecimento de água e/ou esgotamento sanitário, de acordo com as exigências dos regramentos vigentes.

**Determinação D12:** A CESAN deve realizar operação e manutenção adequada das unidades integrantes dos sistemas de abastecimento de água, de acordo com as exigências dos regramentos vigentes.
