## **RELATÓRIO DE FISCALIZAÇÃO RF/DS/GSB/032/2020**

**Município:** Boa Esperança

**Assunto:** Fiscalização do Sistema de Abastecimento  
de Água (Bloco 3)

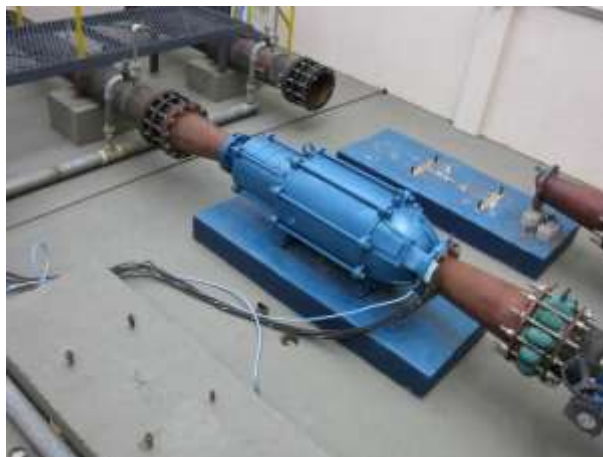
**CONSTATAÇÃO C1:** Ausência de bomba reserva na captação do Rio do Norte em Boa Esperança.

Figura 1 - Ausência de bomba reserva.

**Não conformidade NC1** – Inciso III do Artigo 14º da Resolução nº 018, de 30/05/2018, “Deixar de cumprir as normas técnicas, os procedimentos e/ou requisitos estabelecidos em regramento vigente para a implantação de todas as infraestruturas necessárias para a

**Determinação D1:** A Cesan deve cumprir as normas técnicas, os procedimentos e/ou requisitos estabelecidos em regramento vigente para a implantação de todas as infraestruturas necessárias para a adequada prestação de serviços de abastecimento de água.

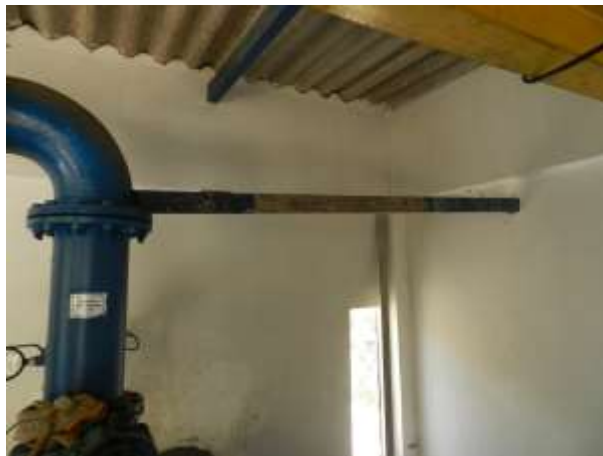
**CONSTATAÇÃO C2:** Ausência de ancoragem adequada no barrilete da EEAB da Captação do Córrego Perlete em Boa Esperança.

Figura 2 - Ausência ancoragem adequada.

**Não conformidade NC2** – Inciso III do Artigo 14º da Resolução nº 018, de 30/05/2018, “Deixar de cumprir as normas técnicas, os procedimentos e/ou requisitos estabelecidos em regramento vigente para a implantação de todas as infraestruturas necessárias para a adequada prestação de serviços de abastecimento de água e de esgotamento sanitário”.

**Determinação D2:** A Cesan deve cumprir as normas técnicas, os procedimentos e/ou

requisitos estabelecidos em regramento vigente para a implantação de todas as infraestruturas necessárias para a adequada prestação de serviços de abastecimento de água.

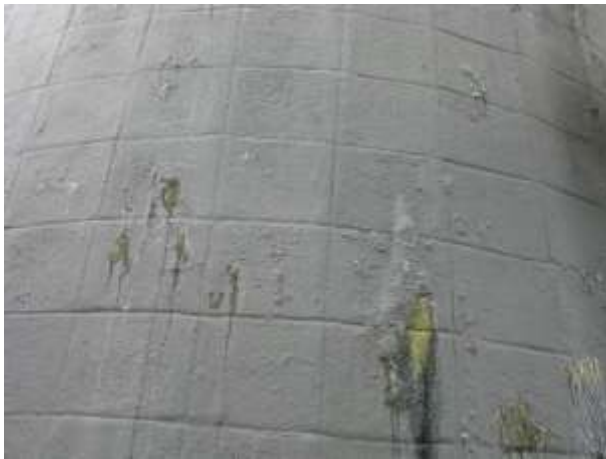
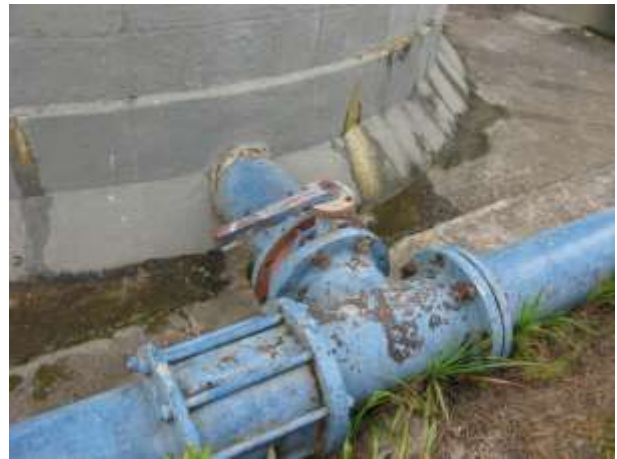
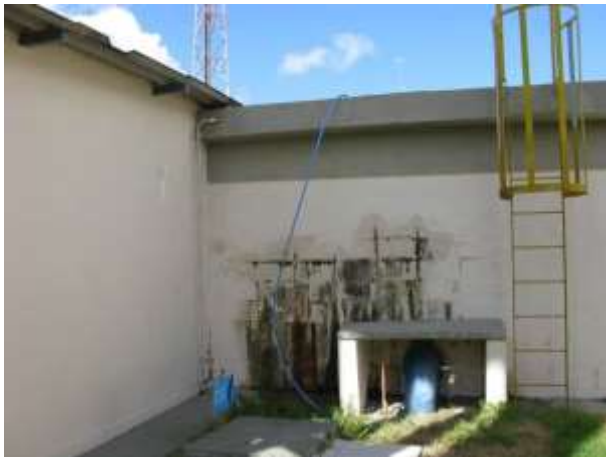
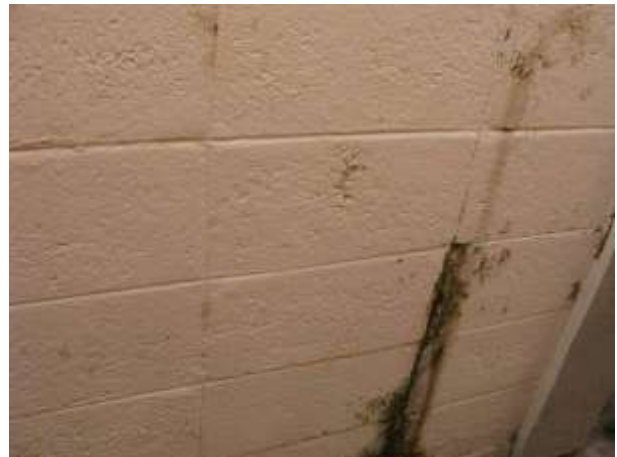
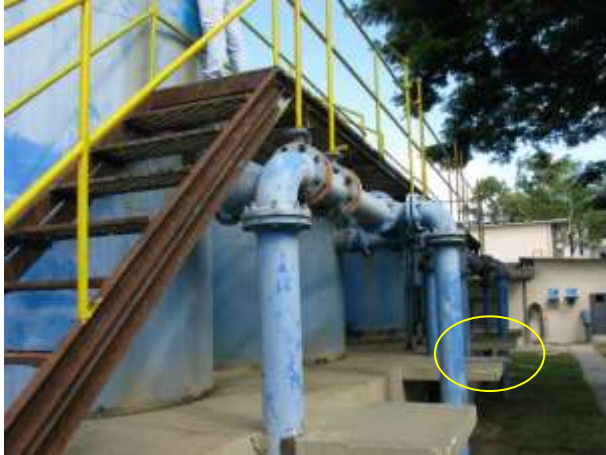
**CONSTATAÇÃO C3:** Sinais de infiltração nas paredes externas dos decantadores e do reservatório RI de 300 m<sup>3</sup> na ETA de Boa Esperança, bem como vazamento na válvula de lavagem dos filtros da ETA Boa Esperança.

Figura 3 – Sinais de infiltração nos decantadores e reservatório, e vazamento na válvula de lavagem dos filtros.

**Não conformidade NC3** – Artigo 14, inciso IV, da Resolução ARSP 018 de. 30/05/2018. Deixar de realizar operação e manutenção adequada das unidades integrantes dos sistemas de abastecimento de água e/ou esgotamento sanitário, de acordo com as exigências dos regramentos vigentes.

**Determinação D3:** A Cesan deve realizar operação e manutenção adequada das unidades integrantes dos sistemas de abastecimento de água, de acordo com as exigências dos regramentos vigentes.

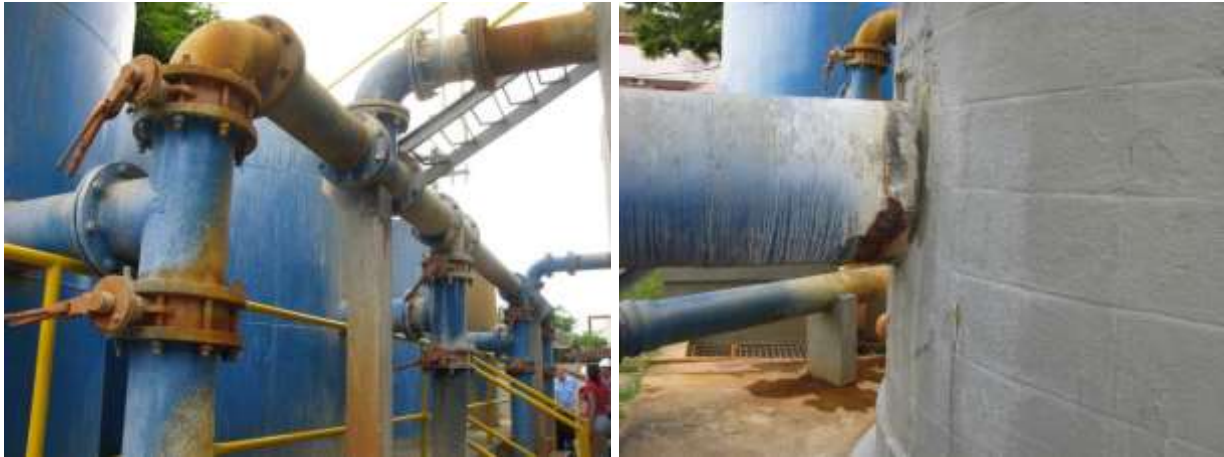
**CONSTATAÇÃO C4:** Tubulações necessitam de manutenção na ETA de Boa Esperança.

Figura 4 - Tubulações necessitam de manutenção.

**Não conformidade NC4** – Artigo 14, inciso IV, da Resolução ARSP 018 de. 30/05/2018. Deixar de realizar operação e manutenção adequada das unidades integrantes dos sistemas de abastecimento de água e/ou esgotamento sanitário, de acordo com as exigências dos regramentos vigentes.

**Determinação D4:** A Cesan deve realizar operação e manutenção adequada das unidades integrantes dos sistemas de abastecimento de água, de acordo com as exigências dos regramentos vigentes.

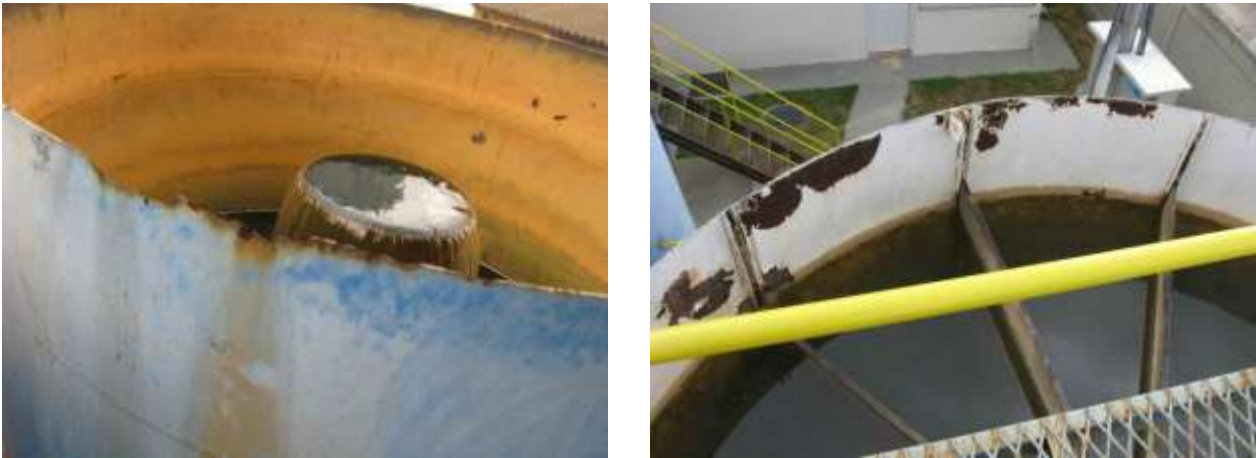
**CONSTATAÇÃO C5:** Sinais de corrosão nas bordas dos tanques de filtração e dos floculadores da ETA de Boa Esperança.

Figura 5 - Sinais de corrosão.

**Não conformidade NC5** – Artigo 14, inciso IV, da Resolução ARSP 018 de. 30/05/2018. Deixar de realizar operação e manutenção adequada das unidades integrantes dos sistemas de abastecimento de água e/ou esgotamento sanitário, de acordo com as exigências dos regramentos vigentes.

**Determinação D5:** A Cesan deve realizar operação e manutenção adequada das unidades integrantes dos sistemas de abastecimento de água, de acordo com as exigências dos regramentos vigentes.

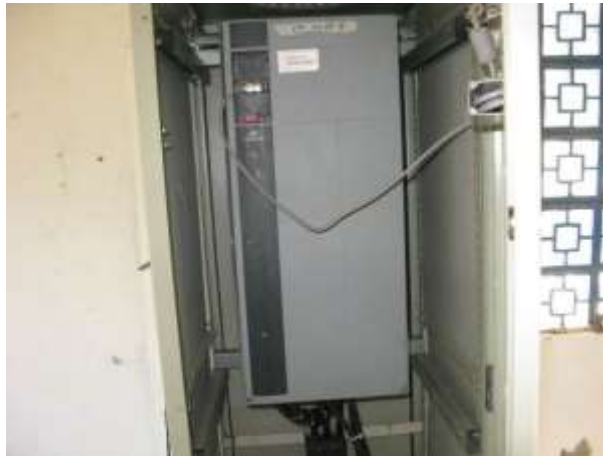
**CONSTATAÇÃO C6:** Ausência de sinalização de risco de choque elétrico no painel de comando/quadro de força na captação do Córrego Perlete.

Figura 6 - Ausência de sinalização de risco de choque elétrico.

**Não conformidade NC6** – Inciso VI do Artigo 11º da Resolução nº 018, de 30/05/2018, “Deixar de prover as áreas de risco das instalações com sinalização de risco e/ou avisos de advertência de forma adequada à visualização de terceiros”.

**Determinação D6:** A Cesan deve prover as áreas de risco das instalações com sinalização de risco e/ou avisos de advertência de forma adequada à visualização de terceiros”.

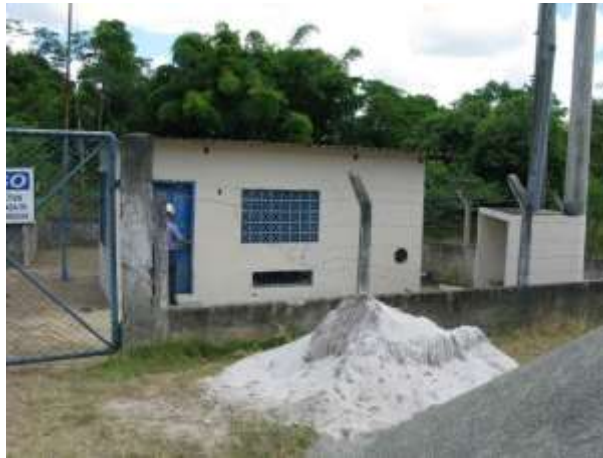
**CONSTATAÇÃO C7:** Isolamento comprometido na captação no Córrego Perlete devido a cerca danificada.

Figura 7 - Cercamento danificado.

**Não conformidade NC7** – Inciso VII do Artigo 11º da Resolução nº 018, de 30/05/2018, “Deixar de prover as áreas de risco com estruturas e equipamentos de segurança que possam evitar a ocorrência de acidentes e o acesso de terceiros a área física das unidades operacionais”.

**Determinação D7:** A Cesan deve prover as áreas de risco com estruturas e equipamentos de segurança que possam evitar a ocorrência de acidentes e o acesso de terceiros a área física das unidades operacionais.

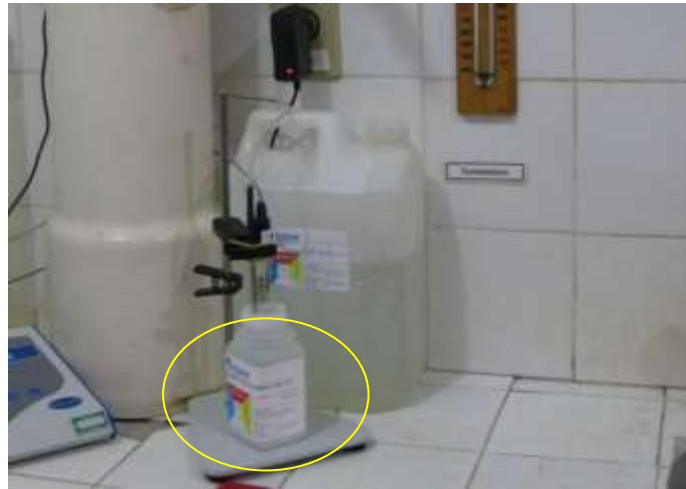
**CONSTATAÇÃO C8:** Reagente vencido (Cloreto de potássio 3M) em 12/01/2019 no Laboratório da ETA de Boa Esperança.

Figura 8 - Reagente vencido.

**Não conformidade NC8** – Inciso XVI do Artigo 13º da Resolução nº 018, de 30/05/2018, “Deixar de manter os laboratórios de análises físico-químicas e microbiológicas em condições de organização e limpeza, com adequado armazenamento e conservação dos produtos químicos e/ou reagentes e equipamentos calibrados”.

**Determinação D8:** A Cesan deve manter os laboratórios de análises físico-químicas e microbiológicas em condições de organização e limpeza, com adequado armazenamento e conservação dos produtos químicos e/ou reagentes e equipamentos calibrados.

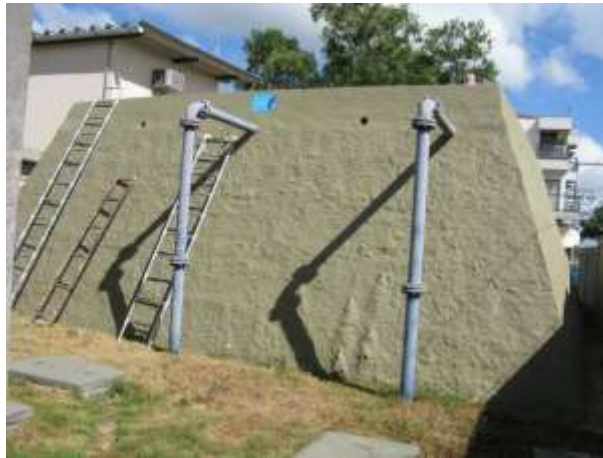
**CONSTATAÇÃO C9:** Ausência de escada de acesso adequada ao reservatório de 100 m³ na área da ETA de Boa Esperança.

Figura 9 - Ausência de escada de acesso adequada ao reservatório.

**Não conformidade NC9** – Artigo 14, inciso III, da Resolução ARSP 018 de. 30/05/2018. Deixar de cumprir as normas técnicas, os procedimentos e/ou requisitos estabelecidos em regramento vigente para a implantação de todas as infraestruturas necessárias para a adequada prestação de serviços de abastecimento de água e de esgotamento sanitário.

**Determinação D9:** A Cesan deve cumprir as normas técnicas, os procedimentos e/ou requisitos estabelecidos em regramento vigente para a implantação de todas as infraestruturas necessárias para a adequada prestação de serviços de abastecimento de água.

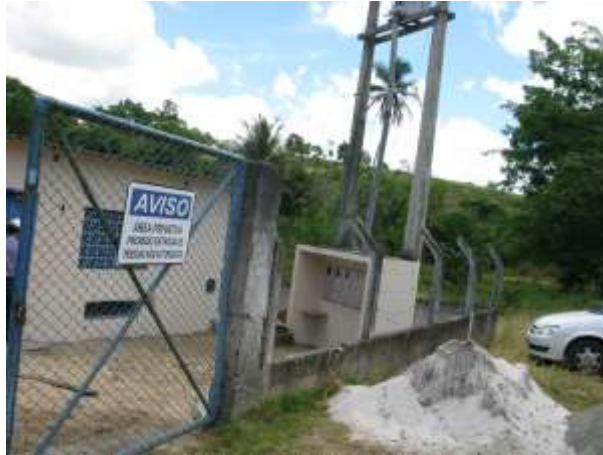
**CONSTATAÇÃO C10:** Não há identificação que é área de captação do Córrego Perlete.

Figura 10 – Ausencia de identificação.

**Não conformidade NC10** – Artigo 11, inciso V, da Resolução ARSP 018 de 30/05/2018. “Deixar de identificar as unidades operacionais e instalações pertencentes ao sistema de abastecimento de água e esgotamento sanitário, inclusive quanto ao horário de funcionamento dos postos de atendimento ao usuário”.

**Determinação D10:** A Cesan deve identificar as unidades operacionais e instalações pertencentes ao sistema de abastecimento de água.

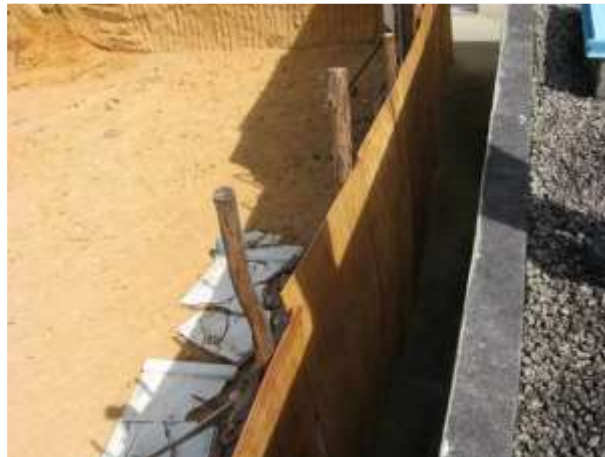
**CONSTATAÇÃO C11:** Escavação do terreno vizinho pode causar danos à estrutura do Reservatório RI da ETA de Boa Esperança (Observar recomendação (R1)).

Figura 11 - Escavação do terreno vizinho.

**Recomendação (R1)** – Recomenda-se que a Cesan monitore se a escavação do terreno vizinho pode causar danos à estrutura do Reservatório RI da ETA de Boa Esperança.

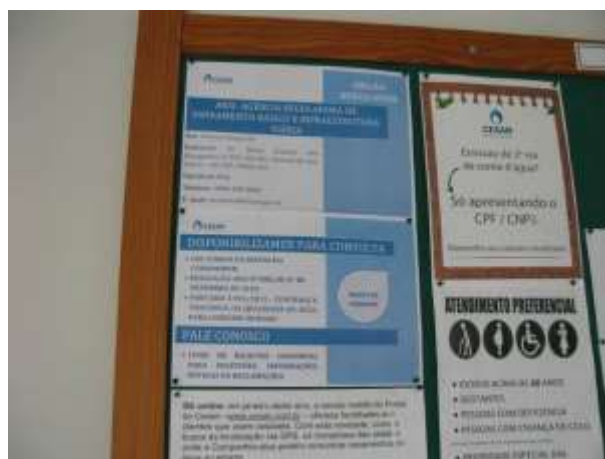
**CONSTATAÇÃO C12:** Encontram-se desatualizadas no escritório de atendimento: Placa de identificação do órgão regulador (a existente é da antiga ARSI e não ARSP), bem como informações sobre site da ARSP e endereço de e-mail da Ouvidoria (Observar recomendação (R2)).

Figura 12 - Placa de identificação do órgão regulador e Ouvidoria desatualizados

**Recomendação (R2)** – Recomenda-se que a Cesan adeque a identificação do órgão regulador, o site da ARSP e e-mail da Ouvidoria da agência no escritório de atendimento de Boa Esperança.
