# RELATÓRIO DE FISCALIZAÇÃO

**RF/DS/GSB/076/2022**  
**(Processo: 2022-P67Z8)**

Município: Bom Jesus do Norte  
Assunto: Fiscalização do Sistema de Esgotamento  
Sanitário (Bloco 4)

**GERÊNCIA DE SANEAMENTO BÁSICO – GSB**  
**DIRETORIA DE SANEAMENTO BÁSICO E INFRAESTRUTURA VIÁRIA - DS**

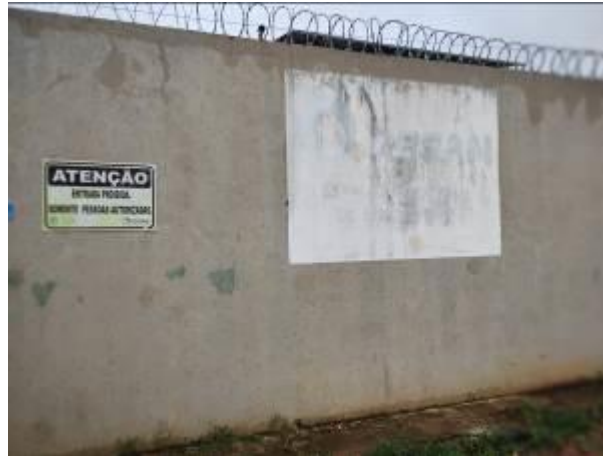
Figura 1 - EEEB IV.

**CONSTATAÇÃO C1:** Ausência de identificação ou identificação antiga e precária referente ao SES nas seguintes unidades operacionais de Bom Jesus do Norte: EEEB IV.

**Não conformidade NC1** – Artigo 11, inciso V, da Resolução ARSP 018/2018. “Deixar de identificar as unidades operacionais e instalações pertencentes ao sistema de abastecimento de água e esgotamento sanitário, inclusive quanto ao horário de funcionamento dos postos de atendimento ao usuário”.

**Determinação D1:** A CESAN deve identificar as unidades operacionais e instalações pertencentes ao sistema de abastecimento de água e esgotamento sanitário, inclusive quanto ao horário de funcionamento dos postos de atendimento ao usuário.

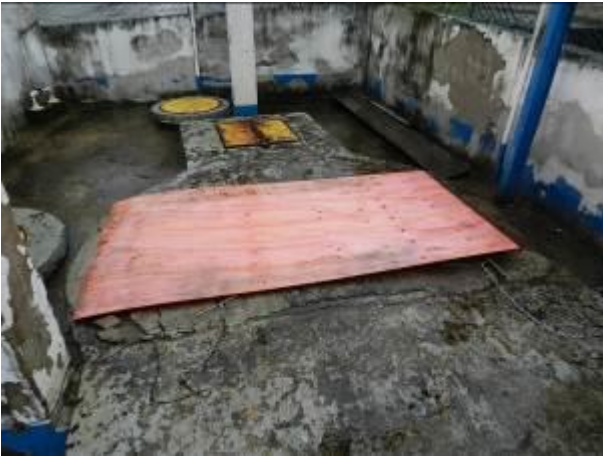
Figura 2 - EEEB I.

**CONSTATAÇÃO C2:** Necessidade de manutenção nas seguintes unidades operacionais do SES de Bom Jesus do Norte: ponto de lançamento final do efluente tratado da ETE (necessidade de instalação de tubulação afogada a fim de se reduzir a formação de espuma), guarda corpo da ETE, lagoas da ETE (retirada do excesso de lodo), tampas das EEEB I, II e III e área interna da EEEB II.

**Não conformidade NC2** – Artigo 14, inciso IV da Resolução ARSP nº 018/2018. “Deixar de realizar operação e manutenção adequada das unidades integrantes dos sistemas de abastecimento de água e/ou esgotamento sanitário, de acordo com as exigências dos regimentos vigentes”.

**Determinação D2:** A CESAN deve realizar operação e manutenção adequada das unidades integrantes dos sistemas esgotamento sanitário, de acordo com as exigências dos regimentos vigentes.
