DECISÃO ARSP/DS/051/2022 – DIRETORIA DE SANEAMENTO BÁSICO E INFRAESTRUTURA VIÁRIA

PROCESSO: 87252880
INTERESSADO: Companhia Espírito Santense de Saneamento – CESAN
RELATOR: Diretora de Saneamento Básico e Infraestrutura Viária - Kátia Muniz Côco
ASSUNTO: Análise da Defesa Prévia do Termo de Notificação TN/DS/GSB/ESP N.º 017/2020, referente à fiscalização do Sistema de Esgotamento Sanitário do Município de Cariacica – ES, Bloco 4 (Relatório de Fiscalização RF/DS/GSB/017/2020)

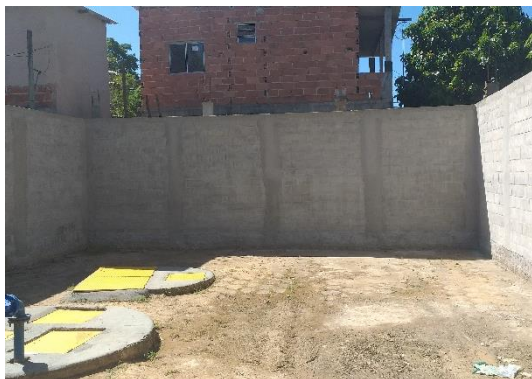
Figura 1 - EEEB Jardim dos Palmares.

Tendo em vista que através dos registros fotográficos encaminhados não foi possível visualizar com nitidez o cercamento das unidades EEEB Jardim dos Palmares e ETE Nova Rosa da Penha, em 12/01/2022 a equipe da GSB realizou vistoria nas referidas unidades e foi constatado o atendimento conforme registro fotográfico.

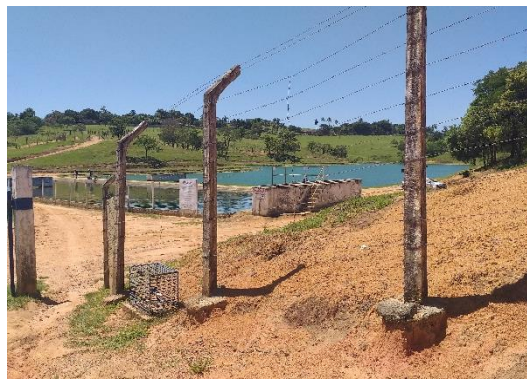
Figura 2 - EEEB ETE Nova Rosa da Penha.

Avaliação ARSP: Considerando as evidências apresentadas, complementadas pela vistoria realizada, constata-se apesar das melhorias nas demais unidades, o cercamento da ETE Nova Rosa da Penha ainda é insuficiente.

Situação Atual: manutenção parcial das irregularidades descritas na constatação e aplicação da penalidade para as inconsistências que permanecem.

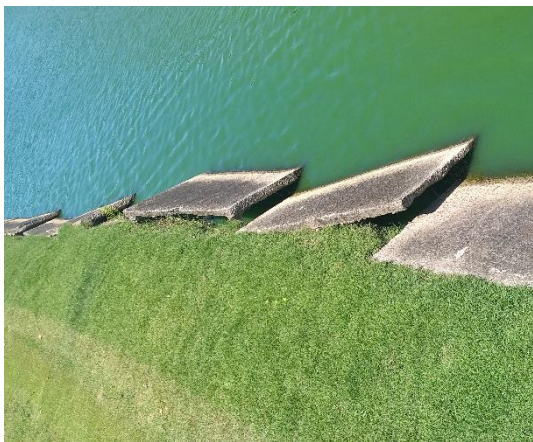
Figura 5 - ETE Nova Rosa da Penha.

Tendo em vista que através dos registros fotográficos encaminhados não foi possível verificar a totalidade da área do rip-rap, em 12/01/2022 a equipe da GSB realizou vistoria na referida unidade e foi verificado que em alguns pontos ainda há necessidade de manutenção conforme registro fotográfico.

Avaliação ARSP: Tendo em vista a verificação realizada em vistoria, constata-se que apesar das alegadas melhorias, o rip-rap na lagoa facultativa da ETE Nova Rosa da Penha ainda necessita de manutenção.

Situação Atual: manutenção da notificação e aplicação da penalidade.
