## **RELATÓRIO DE FISCALIZAÇÃO RF/DS/GSB/075/2020**

**Município: Castelo**

**Assunto: Fiscalização do Sistema de Abastecimento  
de Água (Bloco 3)**

**Vitória: ES  
Julho/2020**

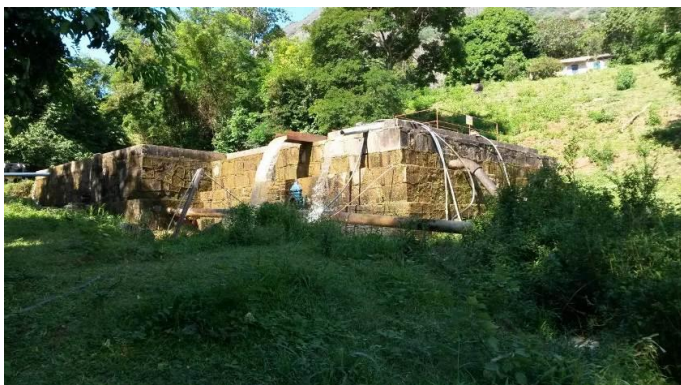
**CONSTATAÇÃO C1:** Ausência de identificação da captação de água Bruta do Rio Caxixe e identificação necessitando de melhorias no Booster Fitipaldi .

Figura 1- Captação de água Bruta do Rio Caxixe

**Determinação D1:** A Cesan deve identificar as unidades operacionais e instalações pertencentes ao sistema de abastecimento de água.

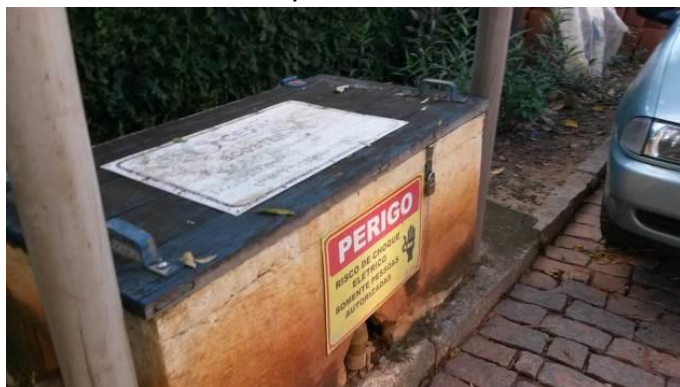
Figura 2 –Booster Fitipaldi

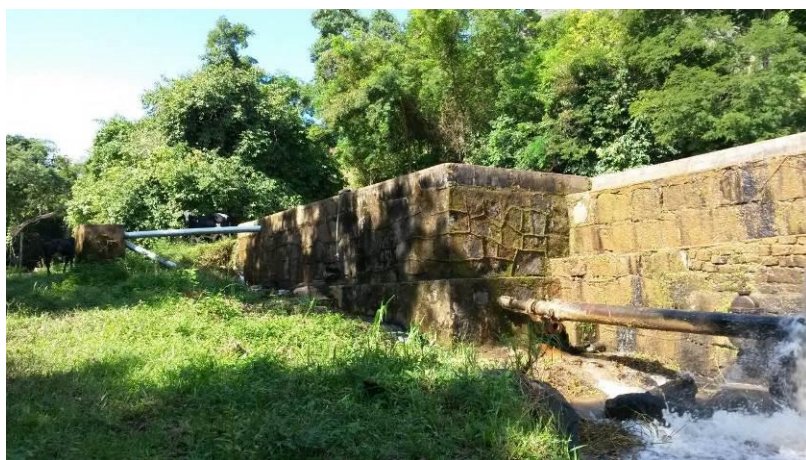
**CONSTATAÇÃO C2:** Vazamentos na parede da estrutura de tomada d'água e caixa de areia da Captação do Rio Caxixe, bem como presença de captações de terceiros.

Figura 3 - Captação do Rio Caxixe

**Determinação D2:** A Cesan deve realizar operação e manutenção adequada das unidades integrantes dos sistemas de abastecimento de água, de acordo com as exigências dos regramentos vigentes.

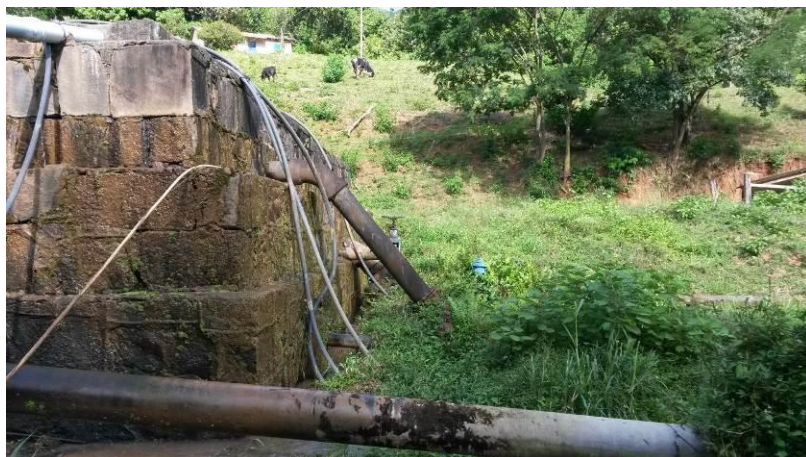
Figura 4 - Captações de terceiros na estrutura da tomada de água e caixa de areia da Captação de Água Bruta do Rio Caxixe.

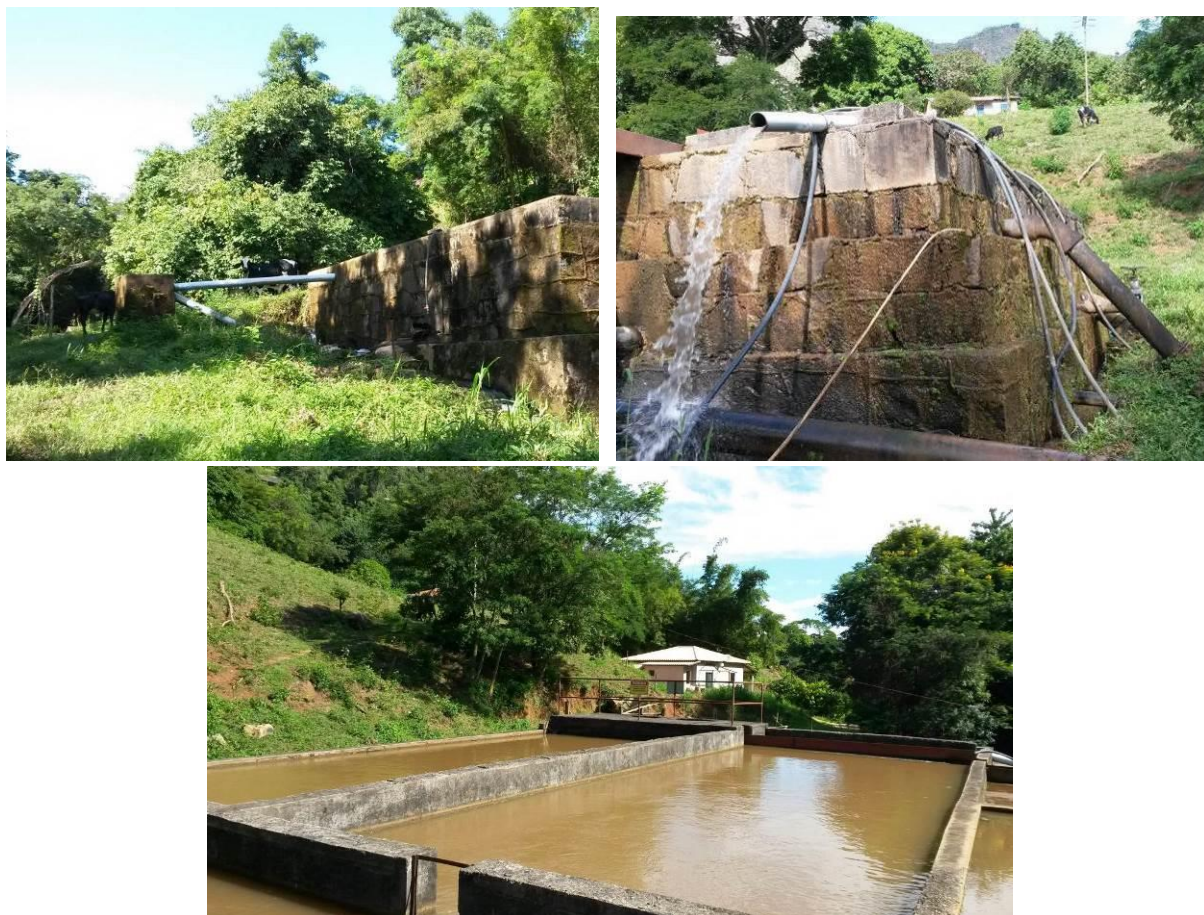
**CONSTATAÇÃO C3:** Falta isolamento da área e guarda corpo de segurança na estrutura da caixa de areia da captação do Rio Caxixe, bem como guarda corpo na escada de acesso ao Reservatório de 730m³ da ETA de Castelo.

Figura 5 – Captação do Rio Caxixe.

**Determinação D3:** A Cesan deve prover as áreas de risco com estruturas e equipamentos de segurança que possam evitar a ocorrência de acidentes e o acesso de terceiros a área física das unidades operacionais.

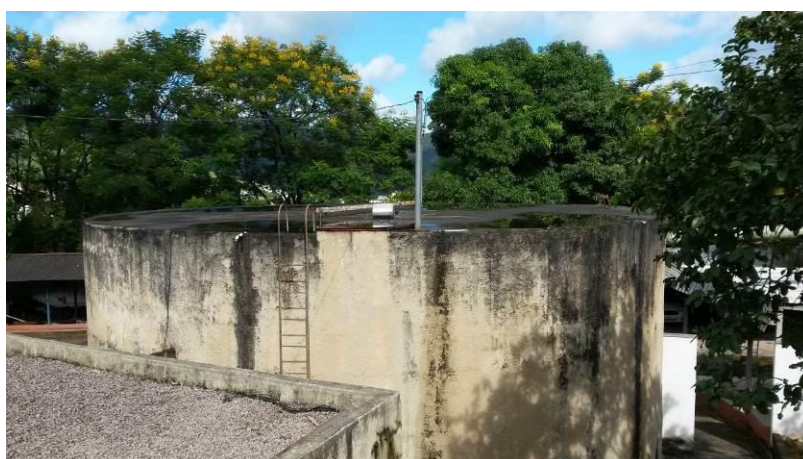
Figura 6 - Reservatório de 730m³ da ETA de Castelo.

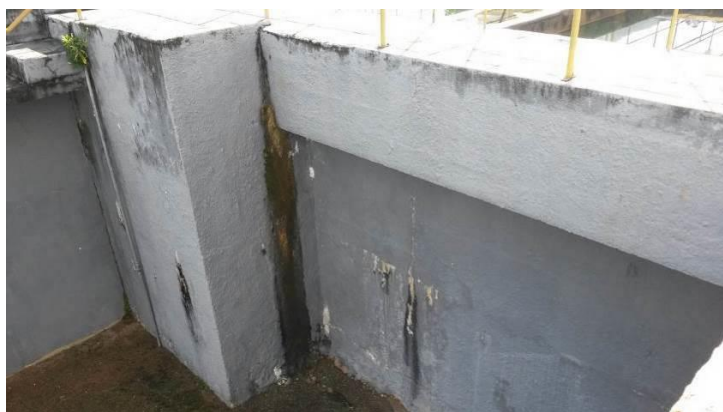
**CONSTATAÇÃO C4:** Há infiltração nas paredes externas do filtro, vegetação crescendo na parede do filtro no encontro com a tubulação de saída e sinais de infiltração no Reservatório de 800m³ da ETA de Castelo.

Figura 7 – Infiltração nas paredes do filtro.

**Determinação D4:** A Cesan deve realizar operação e manutenção adequada das unidades integrantes dos sistemas de abastecimento de água, de acordo com as exigências dos regramentos vigentes.

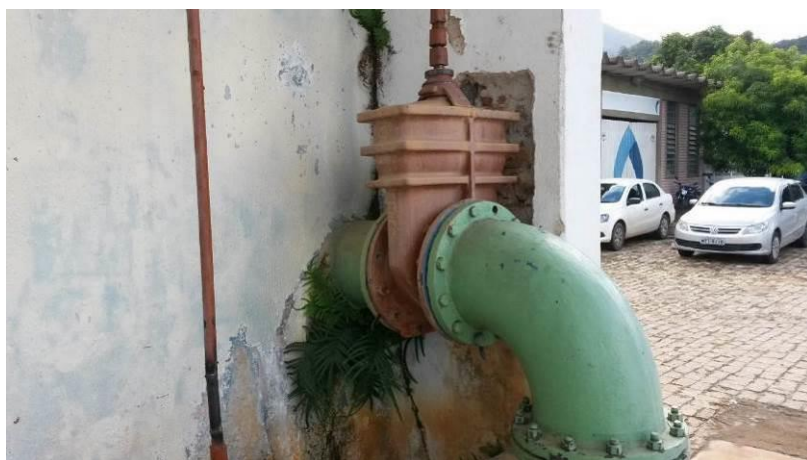
Figura 8 - Há indícios de infiltração e vegetação crescendo na parede do filtro.

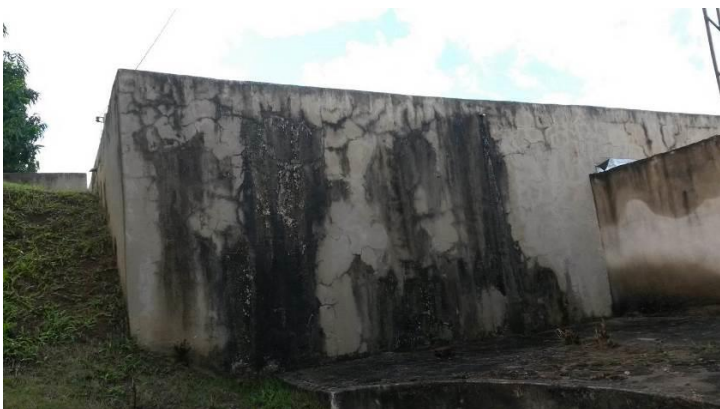
Figura 9 - Reservatório de 800m<sup>3</sup> da ETA de Castelo.

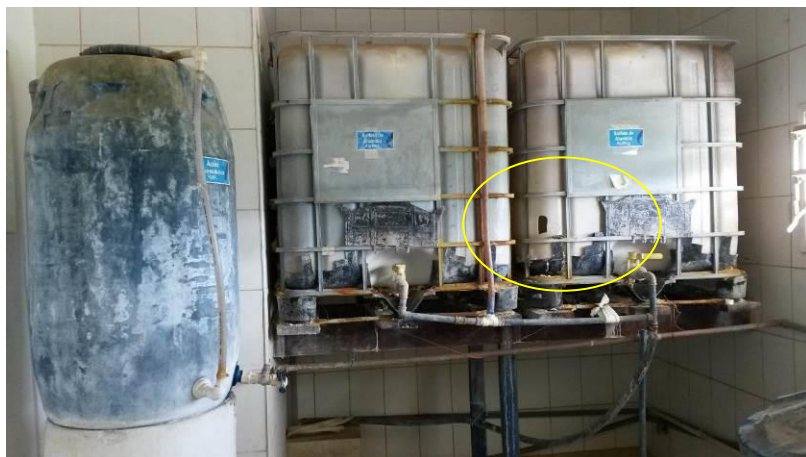
**CONSTATAÇÃO C5:** Tanque de armazenamento de Sulfato de Alumínio da ETA de Castelo encontra-se quebrado e o local de instalação demanda manutenção e melhorias.

Figura 10 - Tanque de armazenamento de Sulfato de Alumínio da ETA de Castelo.

**Determinação D5:** A Cesan deve realizar operação e manutenção adequada das unidades integrantes dos sistemas de abastecimento de água, de acordo com as exigências dos regramentos vigentes.

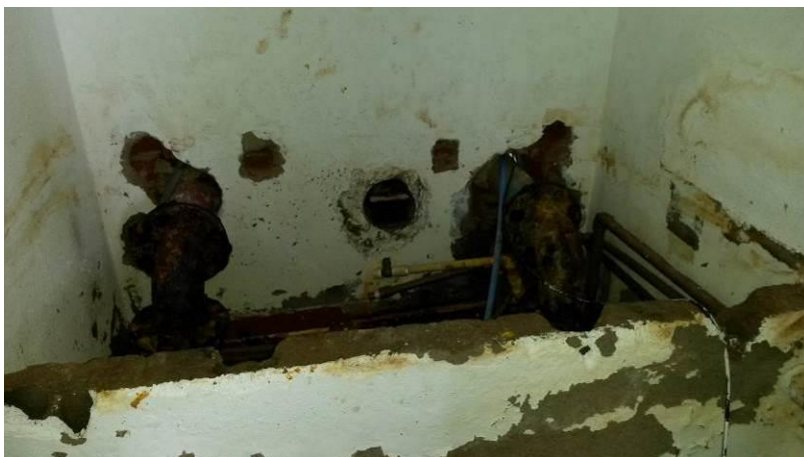
Figura 11 - ETA Castelo.

**CONSTATAÇÃO C6:** Tubulações do tanque de contato encontram-se enferrujadas na ETA de Castelo e o local demanda melhorias estruturais.

**Determinação D6:** A Cesan deve realizar operação e manutenção adequada das unidades integrantes dos sistemas de abastecimento de água, de acordo com as exigências dos regramentos vigentes.

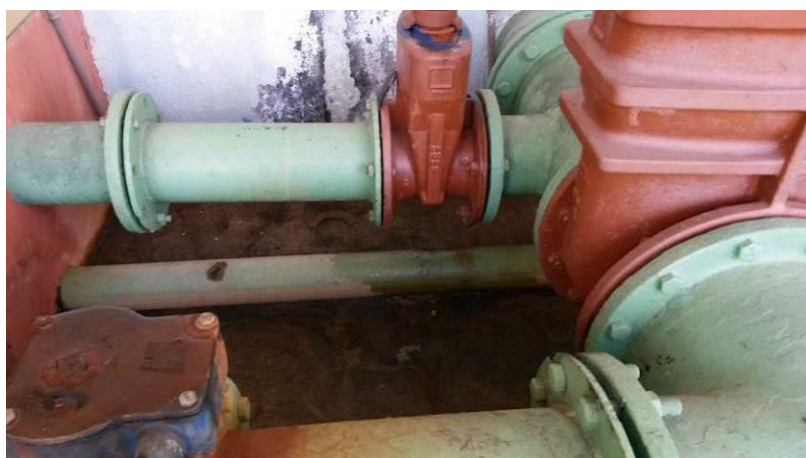
**CONSTATAÇÃO C7:** Há vazamento na válvula de controle de saída do filtro da ETA de Castelo.

Figura 12 - Válvula de controle de saída do filtro da ETA de Castelo.

**Determinação D7:** A Cesan deve realizar operação e manutenção adequada das unidades integrantes dos sistemas de abastecimento de água, de acordo com as exigências dos regramentos vigentes.

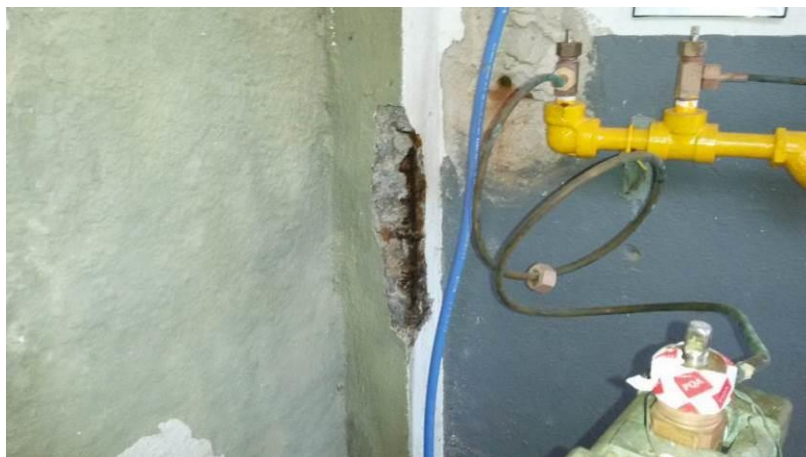
**CONSTATAÇÃO C8:** Há armaduras com sinais de corrosão na sala de cloro gás na ETA Castelo.

Figura 13 - Há armaduras com sinais de corrosão.

**Determinação D8:** A Cesan deve realizar operação e manutenção adequada das unidades integrantes dos sistemas de abastecimento de água, de acordo com as exigências dos regramentos vigentes.

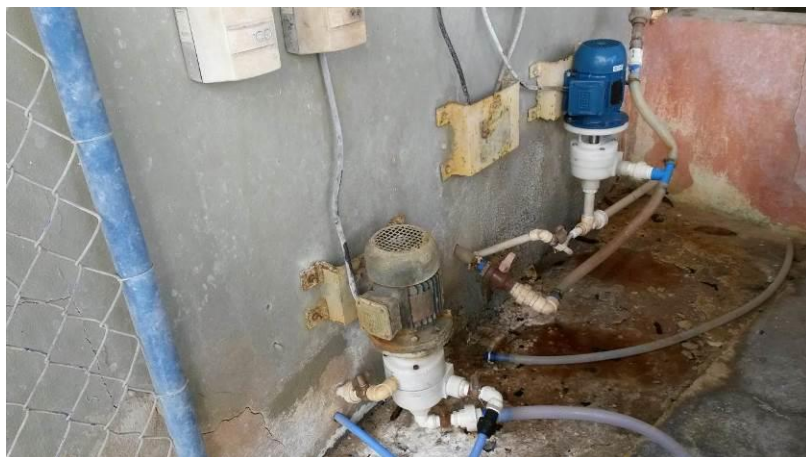
**CONSTATAÇÃO C9:** Há sinais de vazamento na tubulação da bomba de sulfato de alumínio, próximo aos tanques principais de armazenamento deste insumo na ETA de Castelo.

Figura 14 - Há sinais de vazamento na tubulação da bomba de sulfato de alumínio.

**Determinação D9:** A Cesan deve realizar operação e manutenção adequada das unidades integrantes dos sistemas de abastecimento de água, de acordo com as exigências dos regramentos vigentes.

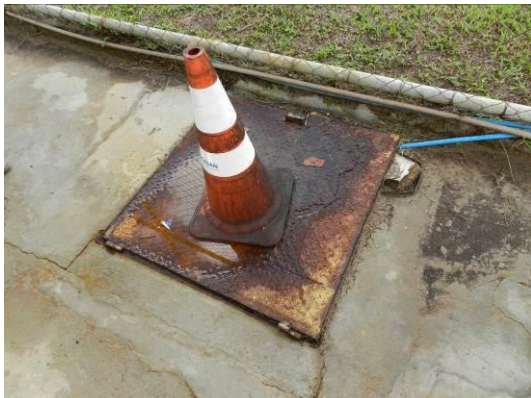
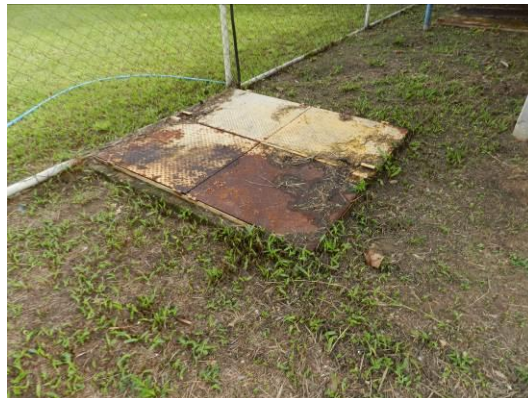
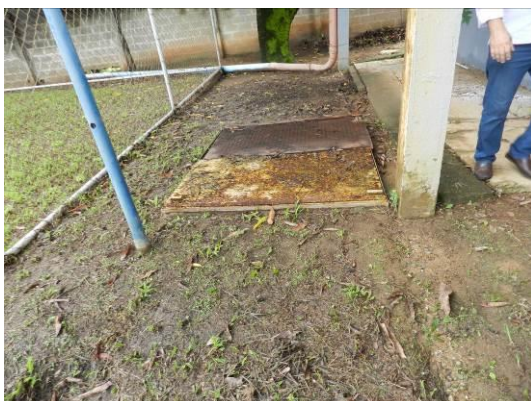
**CONSTATAÇÃO C10:** Há tampas enferrujadas nas caixas de inspeção localizadas na área interna da ETA de Castelo, bem como no reservatório de 800m³ e nos reservatórios de 730m³.

Figura 15 - Tampa enferrujada na área interna.

Figura 16 - Tampa enferrujada na área interna.

Figura 17 - Tampa enferrujada na área interna.

**Determinação D10:** A Cesan deve realizar operação e manutenção adequada das unidades integrantes dos sistemas de abastecimento de água, de acordo com as exigências dos regramentos vigentes.

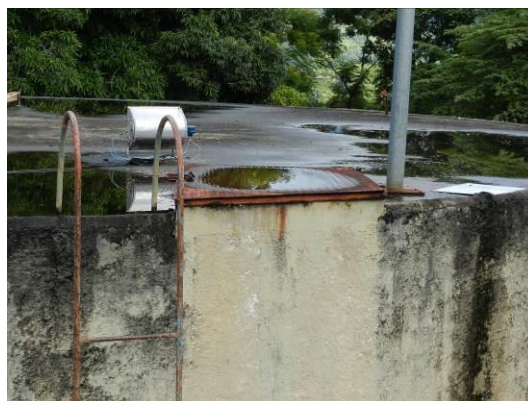
Figura 18 - Tampa enferrujada no reservatório de 730m³.

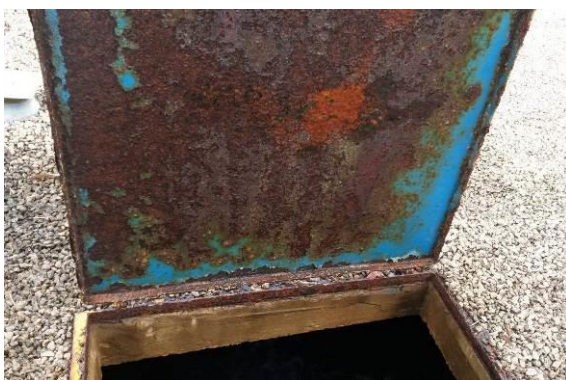
Figura 19 - Tampas enferrujadas no reservatório de 800m³.

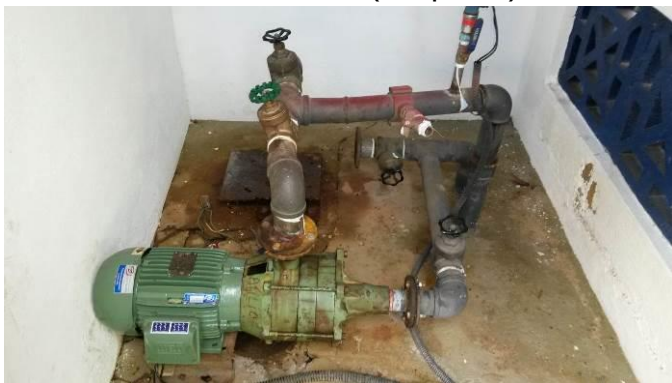
Figura 20 - Booster Vila Barbosa.

**CONSTATAÇÃO C11:** Faltam bombas reserva nas seguintes unidades do S.A.A. de Castelo: Booster Vila Barbosa, Booster Fittipaldi, Booster Bela Vista (Atalanta) e Booster Boa Fé (Requiere).

**Determinação D11:** A Cesan deve cumprir as normas técnicas, os procedimentos e/ou requisitos estabelecidos em regramento vigente para a implantação de todas as infraestruturas necessárias para a adequada prestação de serviços de abastecimento de água.

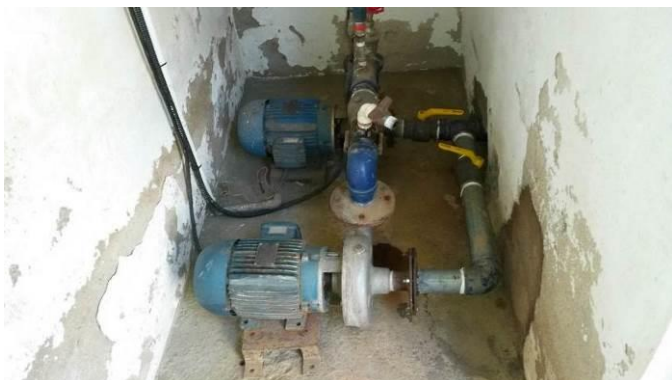
Figura 24 - Booster N.Sra. Aparecida (Cemitério).

**CONSTATAÇÃO C12:** Edificações necessitam complementações/melhorias nas seguintes unidades do S.A.A. de Castelo: Booster N. Sra. Aparecida (Cemitério), Booster Santa Mônica e Booster Bela Vista (Atalanta).

**Determinação D12:** A Cesan deve realizar operação e manutenção adequada das unidades integrantes dos sistemas de abastecimento de água, de acordo com as exigências dos regramentos vigentes.

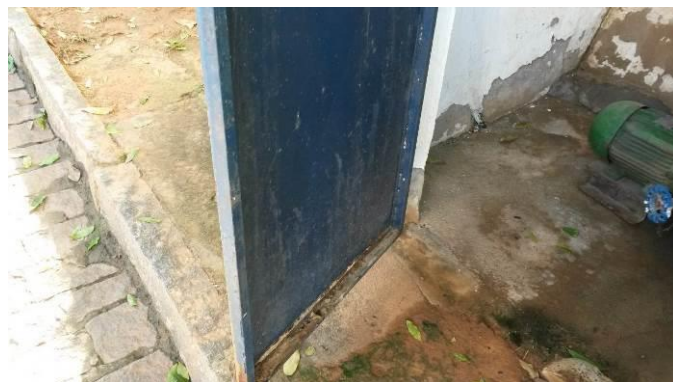
Figura 27 - Booster Bela Vista (Atalanta) – portão enferrujado.

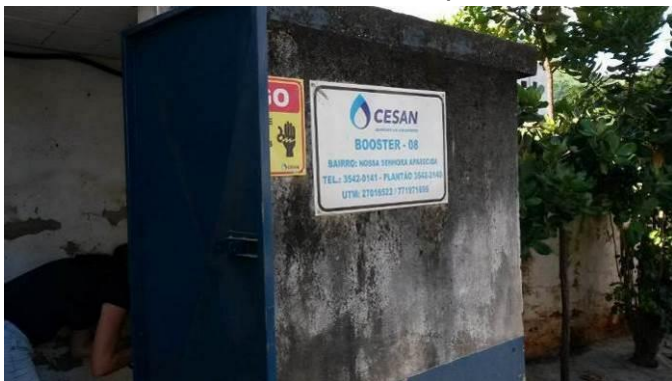
Figura 28 - Booster N.Sra. Aparecida.

**CONSTATAÇÃO C13:** Falta iluminação nas seguintes unidades do S.A.A. de Castelo:  
Booster N. Sra. Aparecida (Cemitério), Booster Santa Mônica, Booster Vila  
Barbosa, Booster Requieri, Booster Bela Vista (Atalanta) e Booster Esplanada.

**Determinação D13:** A Cesan deve cumprir as normas técnicas, os procedimentos e/ou requisitos estabelecidos em regramento vigente para a implantação de todas as infraestruturas necessárias para a adequada prestação de serviços de abastecimento de água.

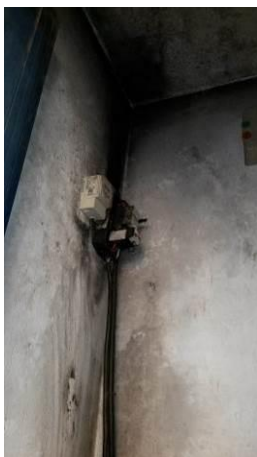
Figura 34 - Painel de comando/controle do Booster Boa Fé (Requiere).

**CONSTATAÇÃO C14:** Mau estado de conservação do painel de comando/controle do Booster Boa Fé (Requiere) – bomba sem funcionamento.

**Determinação D14:** A Cesan deve realizar operação e manutenção adequada das unidades integrantes dos sistemas de abastecimento de água, de acordo com as exigências dos regramentos vigentes.

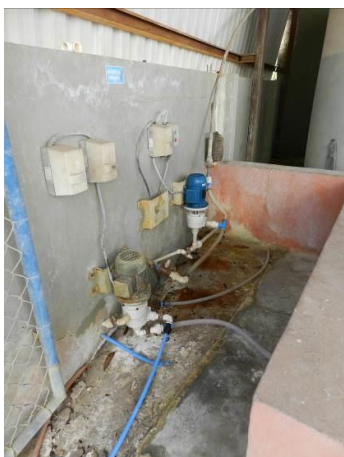
Figura 35 - Bomba de sulfato de alumínio da ETA de Castelo.

**CONSTATAÇÃO C15:** Ausência de sinalização de risco de choque elétrico na bomba de sulfato de alumínio da ETA de Castelo e no painel de comando do booster Santa Mônica.

**Determinação D15:** A Cesan deve prover as áreas de risco das instalações com sinalização de risco e/ou avisos de advertência de forma adequada à visualização de terceiros”.

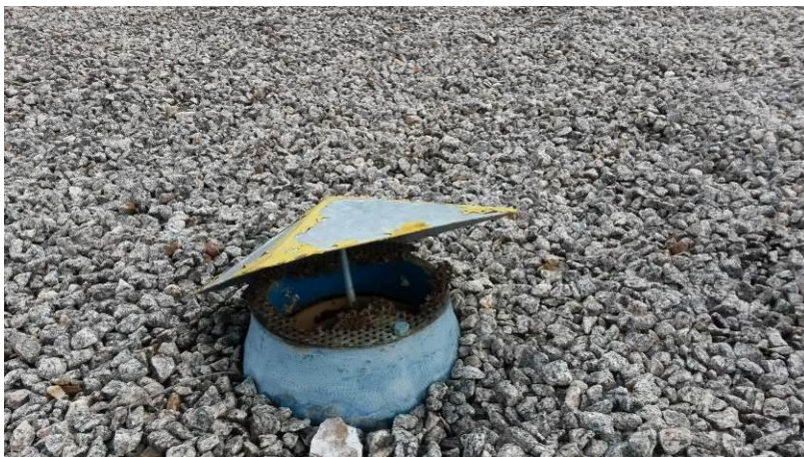
**CONSTATAÇÃO C16:** Dutos de ventilação com telas quebradas no reservatório de 800m<sup>3</sup> centralizado da ETA de Castelo.

Figura 37 - Dutos de ventilação com telas quebradas.

**Determinação D16:** A Cesan deve cumprir as normas técnicas, os procedimentos e/ou requisitos estabelecidos em regramento vigente para a implantação de todas as infraestruturas necessárias para a adequada prestação de serviços de abastecimento de água.

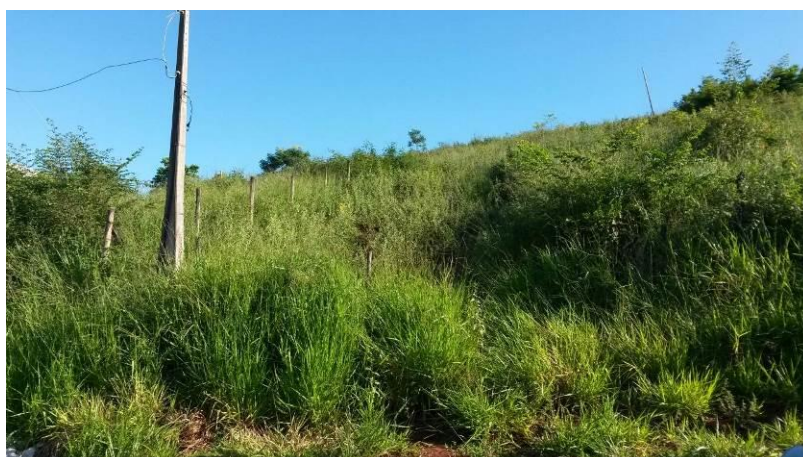
**CONSTATAÇÃO C18:** Ausência de acesso ao Reservatório Santa Mônica (Observar recomendação (R1)).

Figura 38 - Ausência de acesso ao Reservatório Santa Mônica

**Recomendação (R1)** – Recomenda-se que a Cesan viabilize o acesso ao Reservatório Santa Mônica e realize as devidas manutenções no mesmo.
