## **RELATÓRIO DE FISCALIZAÇÃO RF/DS/GSB/028/2022**

**Município:** Divino de São Lourenço

**Assunto:** Fiscalização do Sistema de Abastecimento  
de Água (Bloco 3)

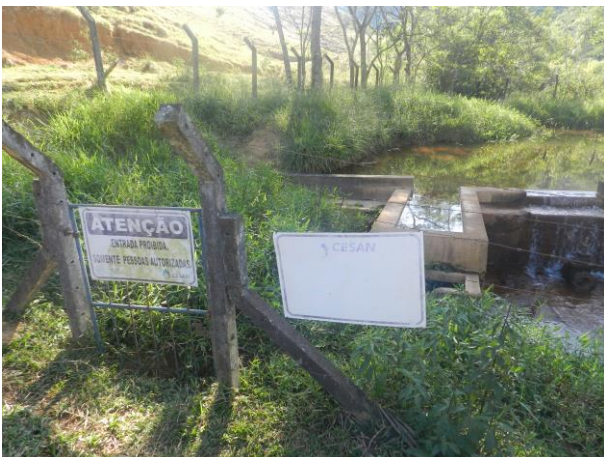
**CONSTATAÇÃO C1:** Identificação antiga e precária (necessitando de melhorias) nas seguintes unidades operacionais do S.A.A. de Divino de São Lourenço: Captação do Córrego Malazart e EEAB Córrego Azul.

Figura 1 - Captação do Córrego Malazart.

**Não conformidade NC1** – Artigo 11, inciso V, da Resolução ARSP 018 de 30/05/2018. Deixar de identificar as unidades operacionais e instalações pertencentes ao sistema de abastecimento de água e esgotamento sanitário, inclusive quanto ao horário de funcionamento dos postos de atendimento ao usuário.

**Determinação D1:** A CESAN deve identificar as unidades operacionais e instalações pertencentes ao sistema de abastecimento de água.

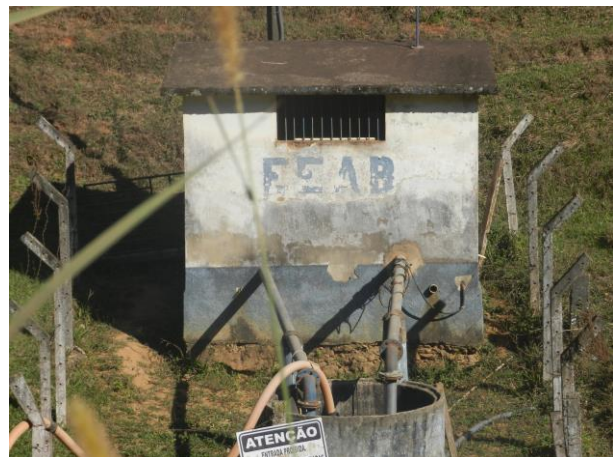
Figura 2 - EEAB Córrego Azul.

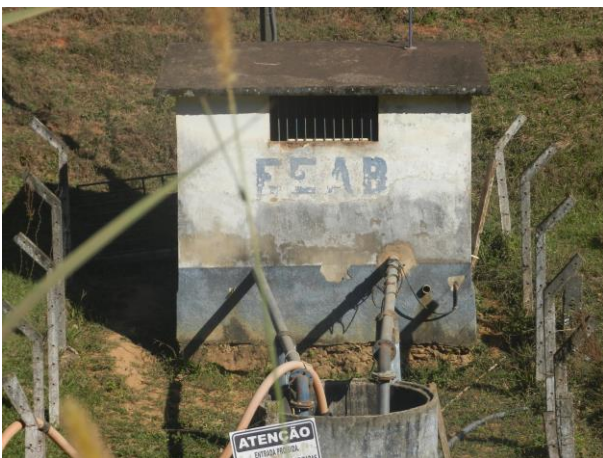
**CONSTATAÇÃO C2:** Necessidade de manutenção na casa de bombas com padrão do prestador de serviços (cores e logo) nas seguintes unidades operacionais do S.A.A. de Divino de São Lourenço: EEAB Córrego Azul e Booster Adolfo Batista.

Figura 3 - EEAB Córrego Azul.

**Não conformidade NC2** – Artigo 14, inciso IV da Resolução ARSP nº 018/2018. Deixar de realizar operação e manutenção adequada das unidades integrantes dos sistemas de abastecimento de água e/ou esgotamento sanitário, de acordo com as exigências dos regramentos vigentes.

**Determinação D2:** A CESAN deve realizar operação e manutenção adequada das unidades integrantes dos sistemas esgotamento sanitário, de acordo com as exigências dos regramentos vigentes.

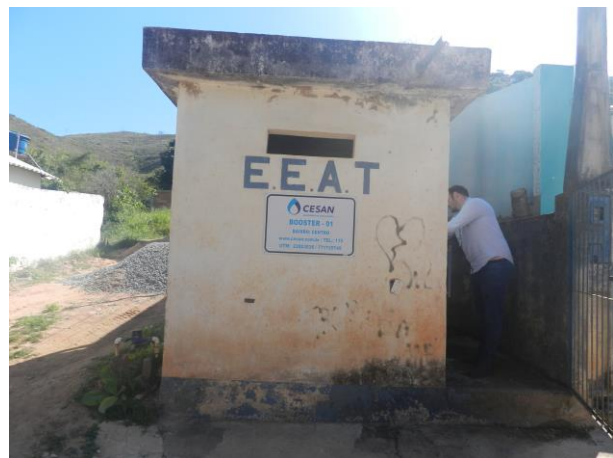
Figura 4 - Booster Adolfo Batista.

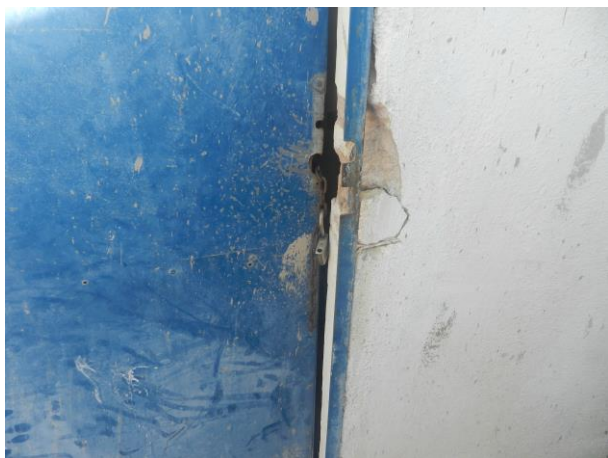
**CONSTATAÇÃO C3:** Necessidade de manutenção na estrutura física/equipamentos das seguintes unidades operacionais do S.A.A. de Divino São Lourenço: Portas do Booster Adolfo Batista e da sala de armazenamento de produtos químicos da ETA, paredes da sala de dosagem da ETA, tampas próximas aos decantadores, estrutura que comporta os decantadores, floculadores e tanque de contato (pontos com infiltração), agitadores mecânicos da sala de dosagem de produtos químicos (necessidade de manutenção/instalação), tampas do reservatório 01 e tanque de contato (manutenção) e local de armazenagem de Ácido Fluossilícico e Policloreto de Alumínio (necessário armazenamento adequado).

Figura 5 - Porta do Booster Adolfo Batista.

**Determinação D3:** A CESAN deve realizar operação e manutenção adequada das unidades integrantes dos sistemas de abastecimento de água, de acordo com as exigências dos regramentos vigentes.

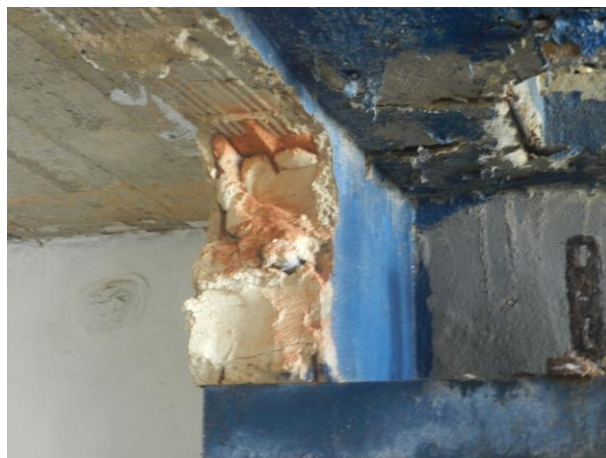
Figura 6 - Paredes sala de dosagem da ETA.

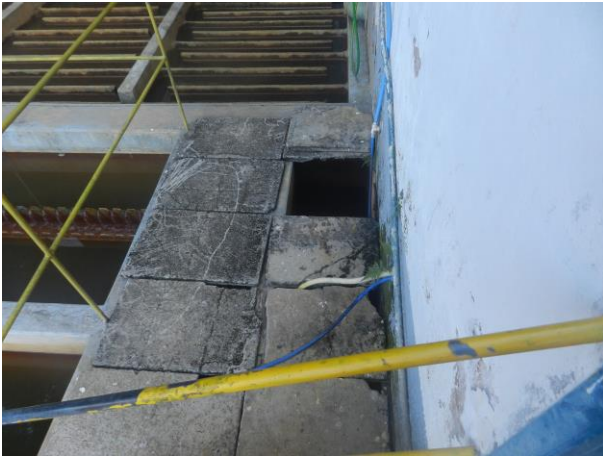
Figura 7 - Tampas próximas aos decantadores.

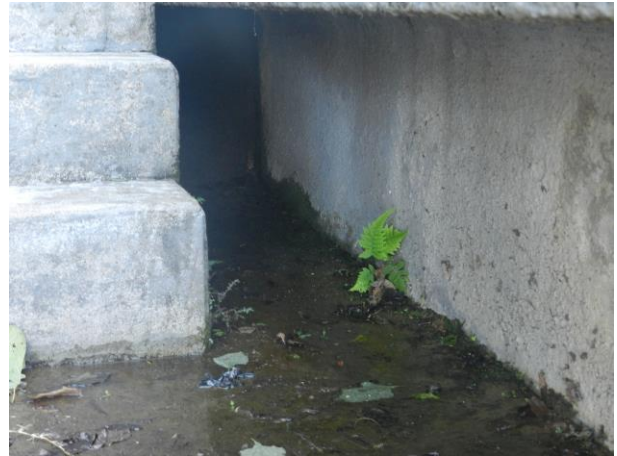
Figura 8 - Infiltrações próximas aos decantadores e floculadores.

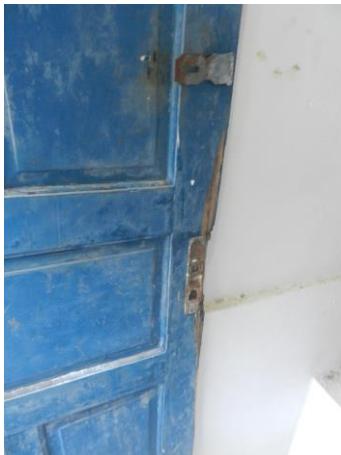
Figura 9 - Porta da sala de produtos químicos.

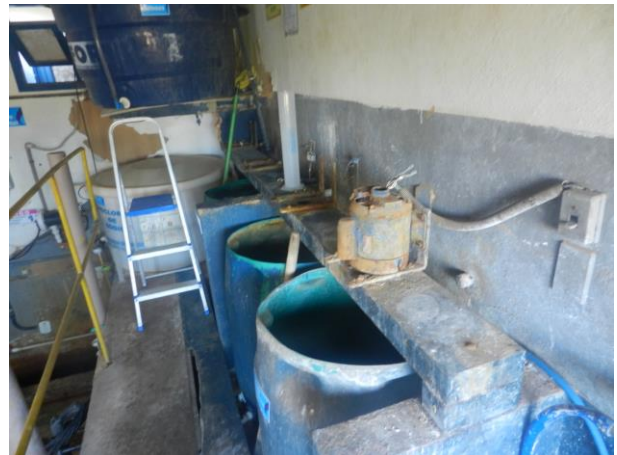
Figura 10 - Agitador mecânicos da sala de dosagem de produtos químicos.

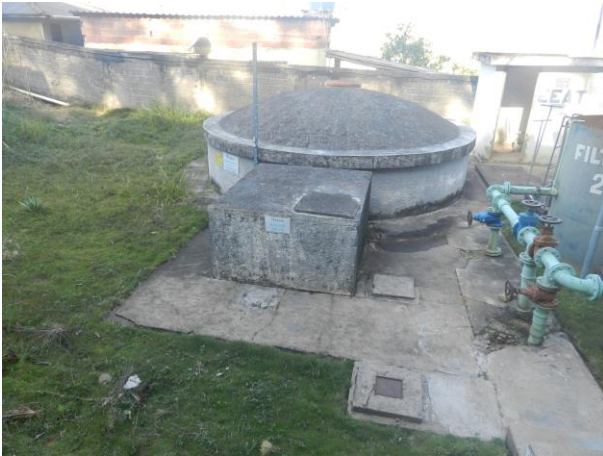
Figura 11 - Tampas do reservatório 01 e tanque de contato.

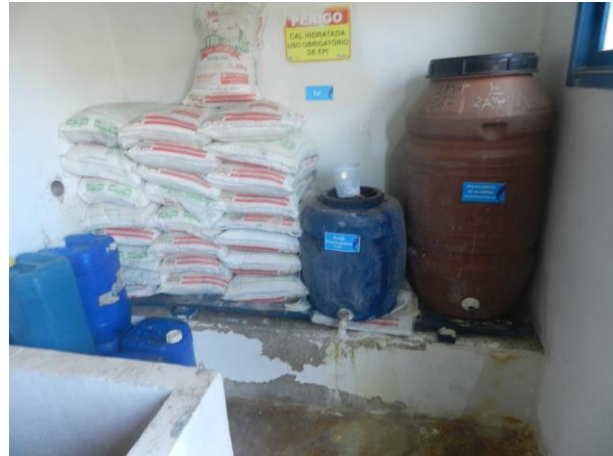
Figura 12 - Armazenamento inadequado Ácido Fluossilícico e Policloreto de Alumínio.

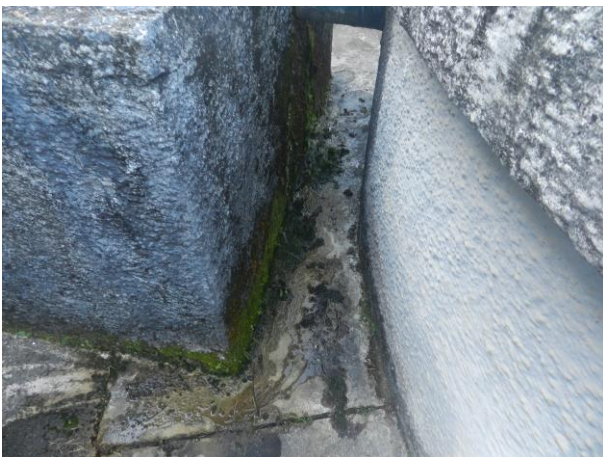
Figura 13 - Infiltração próxima ao tanque de contato.

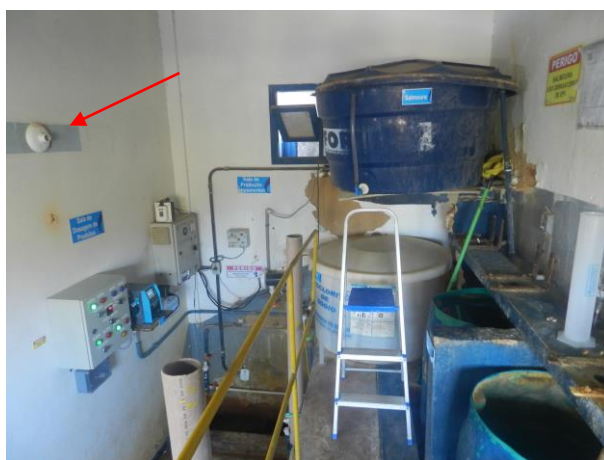
**CONSTATAÇÃO C4:** Ausência de iluminação nas seguintes unidades operacionais do S.A.A. de Divino de São Lourenço: Sala de dosagem de produtos químicos da ETA.

Figura 14 - Sala de dosagem de produtos químicos.

**Não conformidade NC4** – Artigo 14, inciso III, da Resolução ARSP 018 de 30/05/2018. Deixar de cumprir as normas técnicas, os procedimentos e/ou requisitos estabelecidos em regramento vigente para a implantação de todas as infraestruturas necessárias para a adequada prestação de serviços de abastecimento de água e de esgotamento sanitário.

**Determinação D4:** A CESAN deve cumprir as normas técnicas, os procedimentos e/ou requisitos estabelecidos em regramento vigente para a implantação de todas as infraestruturas necessárias para a adequada prestação de serviços de abastecimento de água.

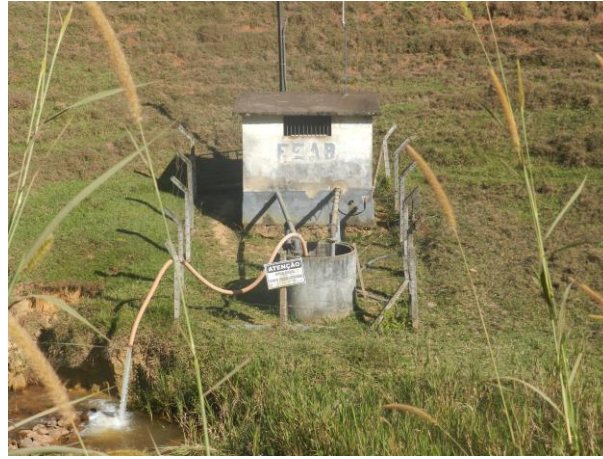
**CONSTATAÇÃO C5:** EEAB Córrego azul em local de difícil acesso, dificultando os trabalhos de manutenção.

Figura 15 - EEAB Córrego Azul.

**Não conformidade NC5:** Não atendimento ao Artigo 14, inciso III da Resolução nº 18/2018. “Deixar de cumprir as normas técnicas, os procedimentos e/ou requisitos estabelecidos em regramento vigente para a implantação de todas as infraestruturas necessárias para a adequada prestação de serviços de abastecimento de água e de esgotamento sanitário”.

**Determinação D5:** A Cesan deve observar as normas técnicas, os procedimentos e/ou requisitos estabelecidos em regramento vigente para a implantação de todas as infraestruturas necessárias para a adequada prestação de serviços de abastecimento de água.
