RELATÓRIO DE FISCALIZAÇÃO

RF/DT/GRS/002/2013

ASSUNTO: Fiscalização da prestação de serviços de abastecimento de água e esgotamento sanitário em Domingos Martins

PRESTADOR DE SERVIÇOS: Companhia Espírito Santense de Saneamento – CESAN

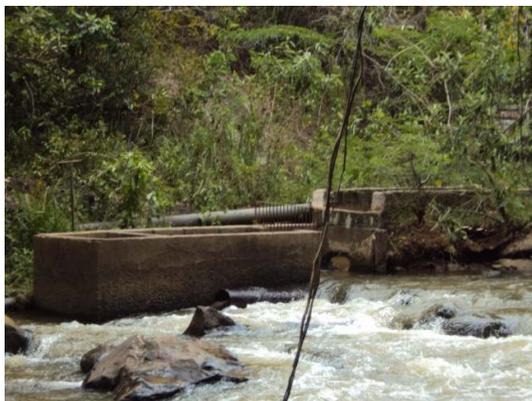
Figura 1: Local da captação – Marechal Floriano

A captação de água bruta é feita no Rio Jucu Braço Sul (Figura 1), em Marechal Floriano, e é de difícil acesso. Nas proximidades do local não foram identificadas atividades que comprometam a qualidade da água, nem indícios de processo avançado de eutrofização.

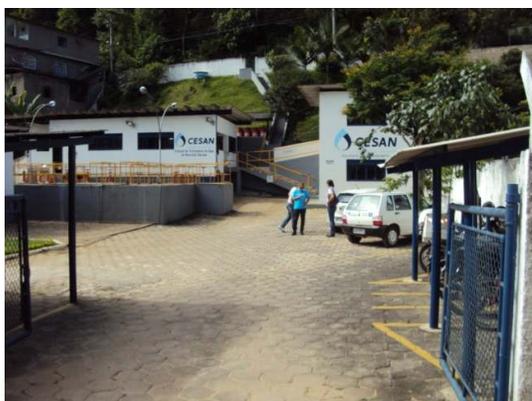
Figura 3: Pátio da ETA de Marechal Floriano

O acesso à ETA apresenta boas condições e o local está devidamente identificado e cercado, com condições satisfatórias de limpeza do pátio externo e sem animais dentro dos limites da ETA (Figura 3).

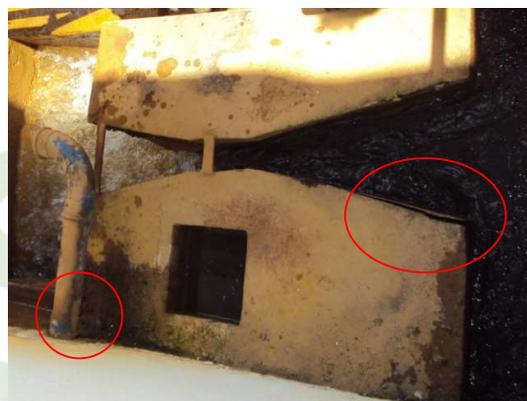
Figura 4: Unidade de Mistura Rápida

A ETA não faz uso de pré-tratamento e utiliza o sistema de tratamento convencional. As condições de conservação da unidade de mistura rápida (Figura 4) não são satisfatórias, em especial a parede Calha Parshall e o local de chegada do tubo que adiciona o coagulante.

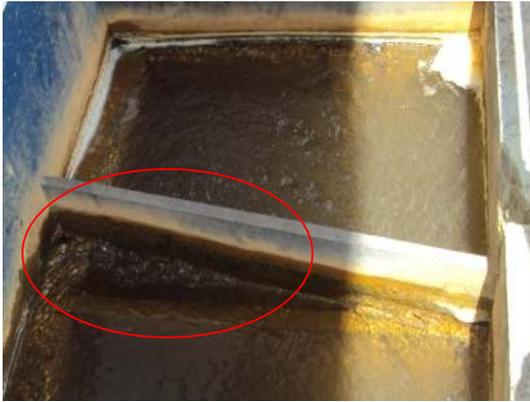
Figura 5: Unidade de Floculação

A dosagem do coagulante utilizado na unidade de mistura rápida é obtida através de testes com a água bruta e de um dosador. A unidade de floculação está em condições inadequadas. Dada a sobrecarga do tratamento e a conseqüente elevação do nível da água no floculador, foram inseridas tábuas para elevar a altura das chicanas, e uma destas está deslocada (Figura 5). Adicionalmente, as chicanas demandam limpeza.

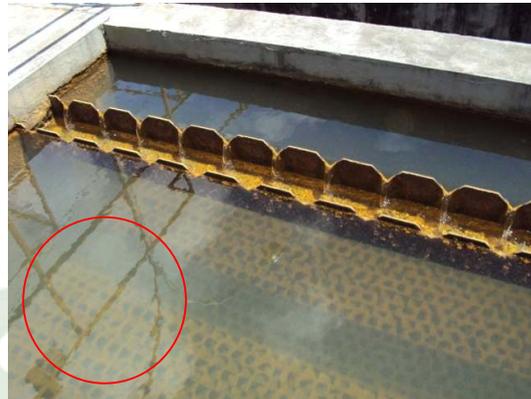
Figura 8: Decantador da ETA Marechal Floriano

Após a etapa de floculação são utilizados quatro decantadores. Estes se encontram, em geral, em condições satisfatórias, inclusive com guarda-corpos de proteção. A limpeza dos decantadores ocorre semanalmente, entretanto, as calhas (Figura 6), o canal de água floculada (Figura 7) e os defletores demandam limpeza mais vigorosa (Figura 8).

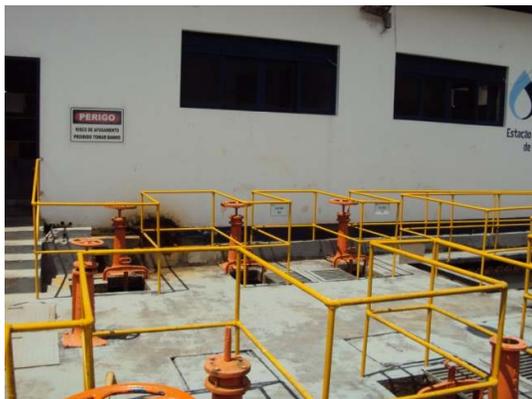
Figura 9: Filtros da ETA de Marechal Floriano

Por sua vez, os quatro filtros (Figura 9) utilizados se encontram em condições satisfatórias, sem vazamentos visíveis. A água de lavagem dos filtros e o lodo retido pelos decantadores são lançados no Rio Jucu. A lavagem e a descarga dos filtros ocorrem uma vez por dia.

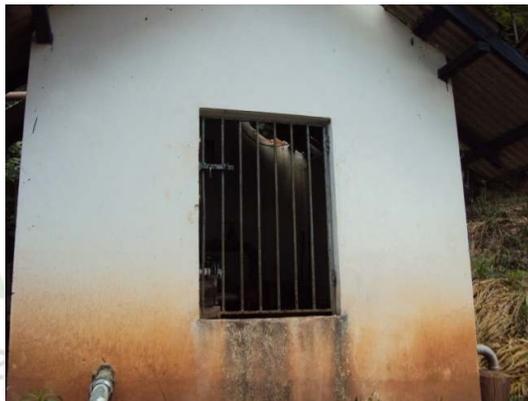
Figura 17: *Booster Campinho*

Quanto às estações elevatórias (EEs) e *boosters*, foram observadas em todas as unidades facilidade para realização de trabalhos de manutenção, boas condições de manutenção do quadro de força e existência de bomba reserva e inversor de frequência. Entretanto, os *boosters* Carlos Germano (Figura 15) e Parque Alpina (Figura 16) não possuem identificação e, assim como o *booster* Campinho (Figura 17), apresentam estado de conservação inadequado.

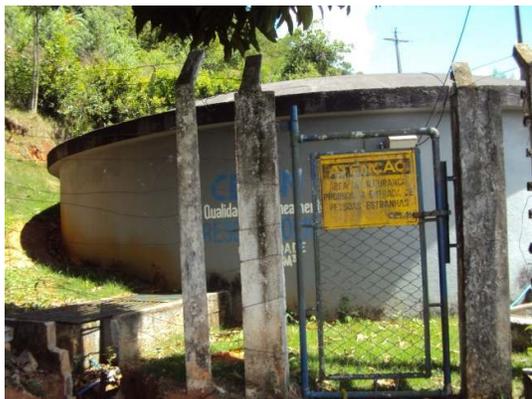
Figura 18: Reservatório R1

R1 apresenta área devidamente cercada, condições satisfatórias do reservatório (sem rachaduras, corrosão, etc.), acesso em condições aceitáveis, controle de nível e ausência de vazamentos. O estado de conservação, contudo, não é adequado, em especial a tampa de inspeção (Figura 20), e é necessária a cobertura de um trecho de tubulação recentemente instalado para melhoria do abastecimento de Santa Isabel (Figura 21).

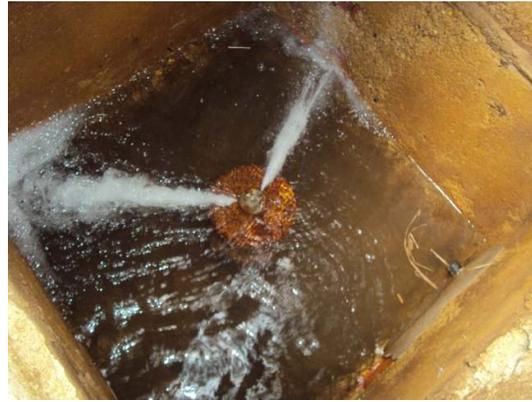
Figura 23: Ventosa km 41

Duas descargas de rede foram vistoriadas por amostragem em Vila das Palmas (Figura 22) e Campinho. Estas se encontravam identificadas, protegidas e em condições satisfatórias. Duas ventosas foram vistoriadas, e a ventosa do km 41 da BR 262 apresentava vazamento significativo (Figura 23).

- C12.** A ventosa do km 41 da BR 262 apresenta vazamento significativo.
- C13.** Os dosadores da ETA Aracê não se encontram em condições adequadas de conservação.

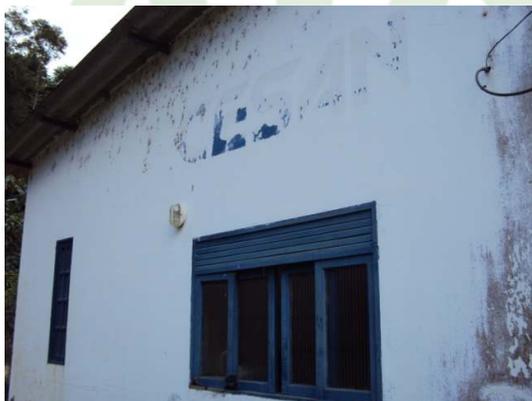
Figura 26: Edificação da ETA Aracê

externo e sem animais dentro dos limites da ETA (Figura 25). Não é adequada a condição de conservação externa da edificação que abriga o laboratório e as instalações do operador (Figura 26).

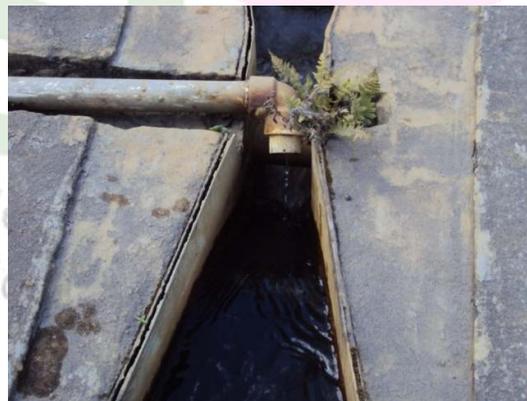
Figura 27: Unidade de Mistura Rápida – ETA Aracê

A ETA não faz uso de pré-tratamento. As condições de conservação da unidade de mistura rápida não são satisfatórias, em especial a parede Calha Parshall e o tubo de adição do coagulante (Figura 27).

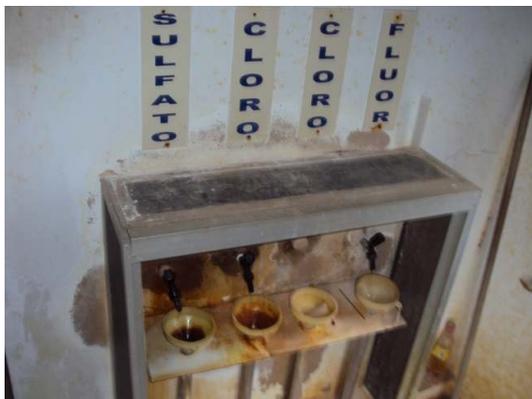
Figura 28: Dosador do coagulante

A dosagem do coagulante utilizado na unidade de mistura rápida é obtida através de testes com a água bruta e de um dosador. Este não se encontra em condições adequadas de conservação, uma vez que o local em que está inserido apresenta indícios de infiltração (Figura 28).

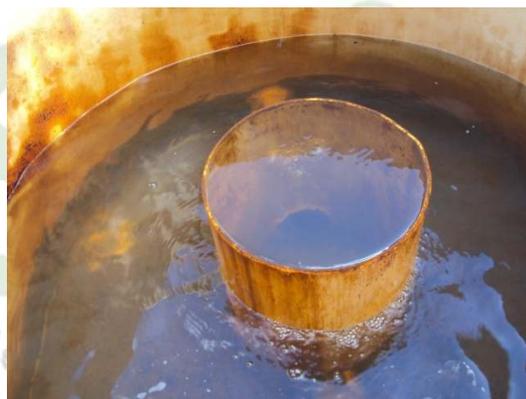
Figura 31: Filtro - ETA Aracê

Por sua vez, os três filtros utilizados não apresentam vazamentos visíveis. Entretanto, são insatisfatórias as condições de conservação, com indícios de corrosão (Figura 31). A água de lavagem dos filtros e o lodo retido pelos decantadores são lançados no Rio Jucu Braço Norte. A lavagem e a descarga dos filtros ocorrem uma vez por dia.

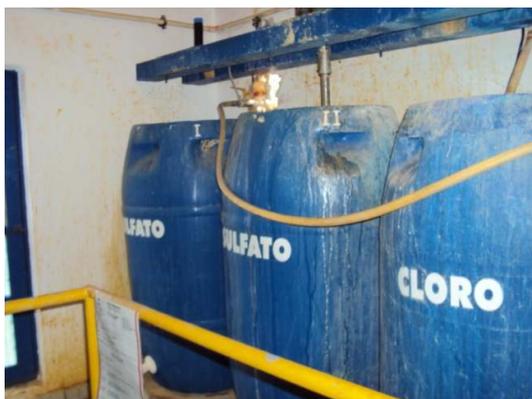
Figura 32: Acondicionamento dos agentes químicos do tratamento

O acondicionamento dos agentes químicos utilizados no tratamento se dá em condições insatisfatórias de conservação, inclusive com indícios de vazamentos (Figura 32). A desinfecção é feita através da adição de cloro, que se dá pela tecnologia hidrogerox (Figura 33).

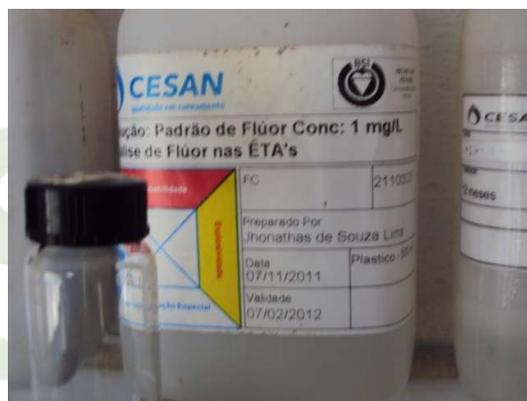
Figura 35: Padrão de Flúor

Os reagentes são armazenados em armários e prateleiras e encontravam-se dentro do prazo de validade, excetuando-se o Padrão de Flúor (Figura 35). O operador informou que o reagente não estava fora da validade, mas foi inserido em um recipiente com

etiqueta desatualizada. Neste caso, a data incorreta na etiqueta prejudica o acompanhamento da utilização e da validade do reagente.

- C16.** O padrão de Flúor da ETA Aracê encontra-se fora do prazo de validade e o padrão de Flúor da ETA Ponto Alto está esgotado.
- C17.** No SAA Aracê, a Estação Elevatória de Água Tratada (EEAT) da ETA apresenta indícios de vazamento.

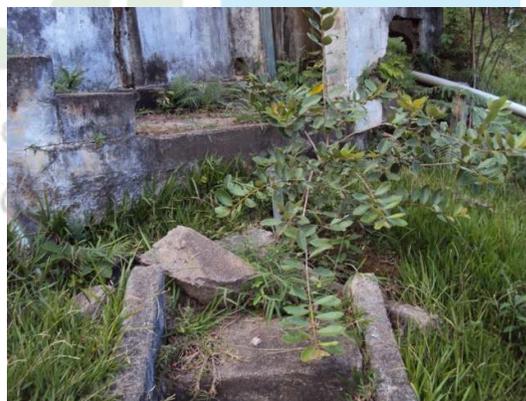
Figura 37: *Booster* Ivo Modolo

Quanto às estações elevatórias (EEs) e *boosters*, foram observadas em todas as unidades facilidade para realização de trabalhos de manutenção, boas condições de manutenção do quadro de força e existência de bomba reserva e inversor de frequência. Entretanto, a Estação Elevatória de Água Tratada (EEAT) da ETA apresenta indícios de vazamento (Figura 36) e o *booster* Ivo Modolo apresenta condições inadequadas de acesso (Figura 37).

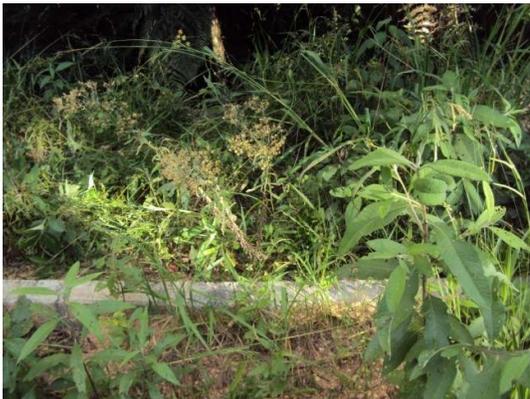
Figura 42: Provável local do registro da descarga - Rua Marco Nono

Uma das descargas de rede vistoriadas por amostragem (Rua Marco Nono) não pôde ser encontrada. É provável que esta tenha sido coberta pelo pavimento da rua ou pela vegetação marginal (Figura 42 e Figura 43).

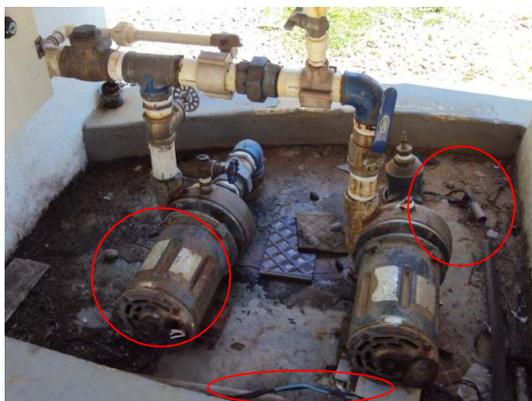
Figura 52: EEAT – ETA Ponto Alto

Entretanto, as condições de conservação do local e das bombas não são adequadas, uma vez que há indícios de vazamentos e processo avançado de enferrujamento, acúmulo de sujeira (que prejudica a avaliação do estado dos equipamentos) e fiação que não está devidamente protegida (Figura 52).

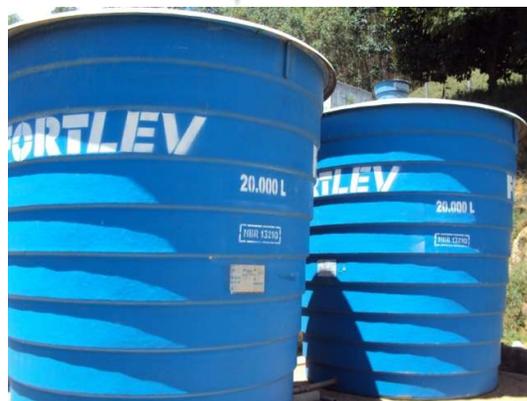
Figura 53: Reservatórios – ETA Ponto Alto

O sistema faz uso de três reservatórios anexos à ETA (Figura 53), que apresentaram condições aceitáveis de conservação (sem rachaduras, corrosão, etc.) e acesso, controle de nível e ausência de vazamentos.

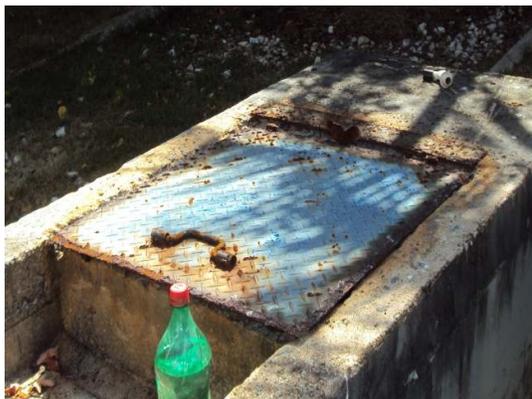
Figura 60: Tampa de caixa de inspeção – ETE Domingos Martins

Cabe ressaltar que algumas das tampas das caixas de inspeção (Figura 60) e painéis (Figura 61) da ETE apresentam indícios de processo avançado de corrosão e

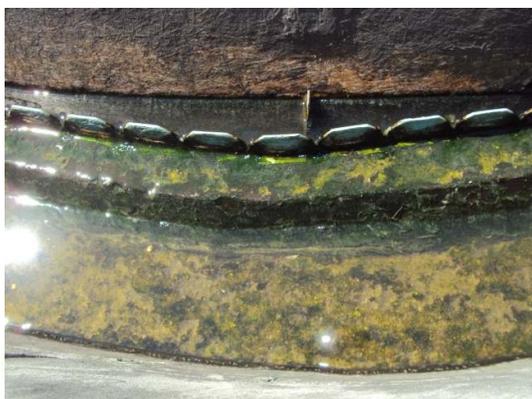
Figura 62: Acúmulo de lodo na calha do decantador

demandam manutenção. Adicionalmente, verifica-se acúmulo significativo de lodo nas calhas de coleta de efluente (Figura 62) e na superfície do decantador (Figura 63).

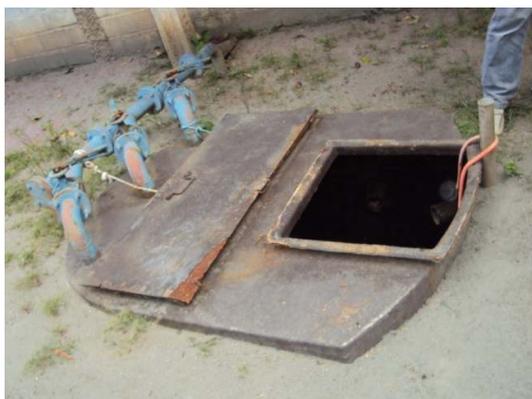
Figura 64: Caixa de recepção de esgoto bruto – ETE Santa Isabel

Uma das tampas da caixa de recepção de esgoto bruto partiu-se ao ser levantada e a outra apresenta indícios de processo avançado de corrosão (Figura 64).

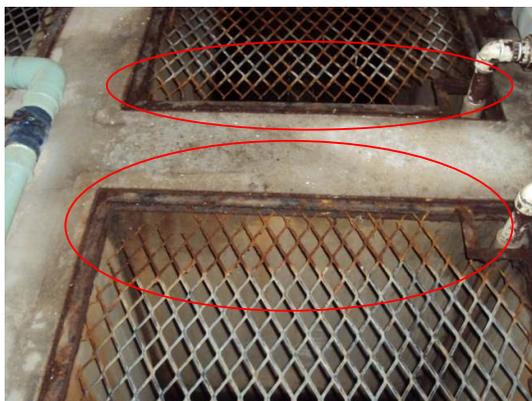
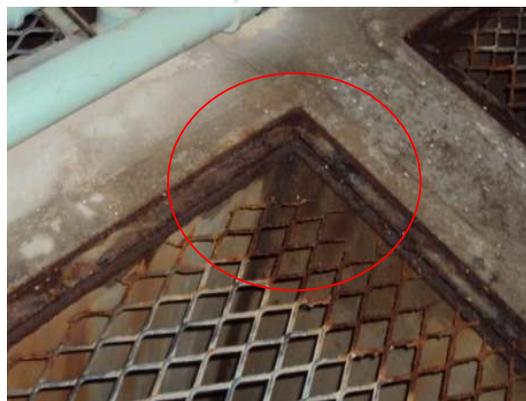
tratamento estão rompidas (Figura 78 e Figura 79). Dado que é necessário pisar sobre estas para acessar e inspecionar vários componentes da ETE, a condição atual das grades oferece risco ao operador.
