**AGÊNCIA DE REGULAÇÃO DE SERVIÇOS PÚBLICOS DO ESPÍRITO SANTO –
ARSP
DIRETORIA DE SANEAMENTO BÁSICO E INFRAESTRUTURA VIÁRIA - DS
GERÊNCIA DE SANEAMENTO BÁSICO – GSB**

PARECER TÉCNICO – PT/DS/GSB/Nº 004/2016

ASSUNTO: Análise do atendimento das recomendações do Termo de Notificação – TN/DT/GRS 002/2014.

Considerando ainda a solicitação, pela gerência de saneamento básico, de elaboração de parecer técnico, foi realizada pela equipe da agência vistoria às instalações da ETE Vila de Pedra Azul no dia 25/10/2016 com a finalidade de acompanhar a situação atual da constatação do TN/DT/GRS N° 002/2014.

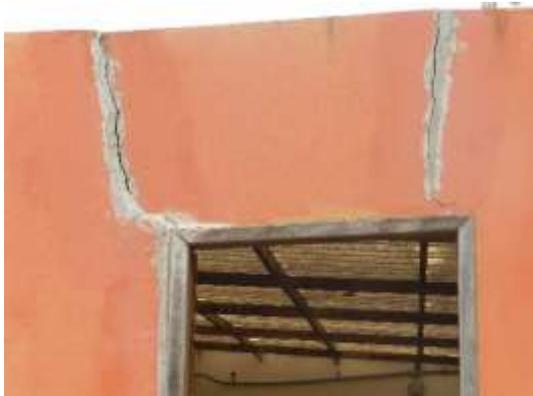
A Cesan informou ainda que o tratamento das rachaduras e reforço estrutural na parede acima da porta de entrada do local onde estão instalados os leitos de secagem da ETE Vila de Pedra Azul foi realizado. Tal informação não condiz com as evidências observadas em vistoria onde foi possível constatar rachaduras na estrutura de alvenaria provenientes de recalque diferencial da fundação, conforme observado nas figuras a seguir (Figura 1 e Figura 2).

Figura 1 - Rachaduras na parede acima da porta de entrada do local onde estão instalados os leitos de secagem (Lado externo).

Levando em conta ainda que a vistoria partiu apenas do aspecto visual da construção, a existência de moradias no entorno da ETE, o risco de desabamento da estrutura, o risco para algum trabalhador ou qualquer transeunte que estiver na proximidade e que as especialistas da gerência de saneamento básico não possuem formação em engenharia civil, sugere-se que a diretoria da ARSP determine que a prestadora de serviços solicite um relatório técnico de uma entidade especializada em realização de perícia (CREA, Defesa Civil, Bombeiros). A prestadora de serviços deverá informar também se um simples tratamento das rachaduras será suficiente para garantir a segurança da estrutura física. Por fim, estas informações deverão ser apresentadas a esta agência de regulação de serviços públicos.

Adicionalmente, sugiro que a concessionária apresente cronograma detalhado da obra a ser executada conforme solicitado no Parecer Técnico – PT/DT/GRS Nº010/2014.

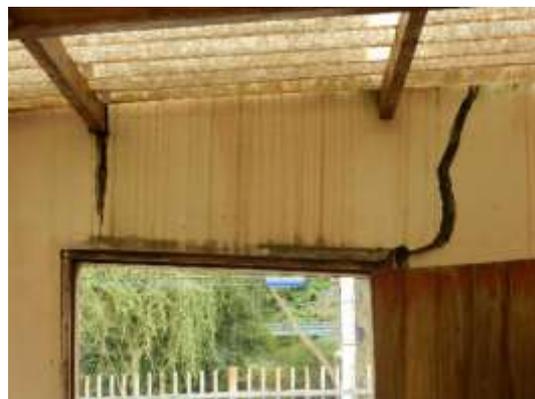
Figura 2 - Rachaduras na parede acima da porta de entrada do local onde estão instalados os leitos de secagem (Lado interno).

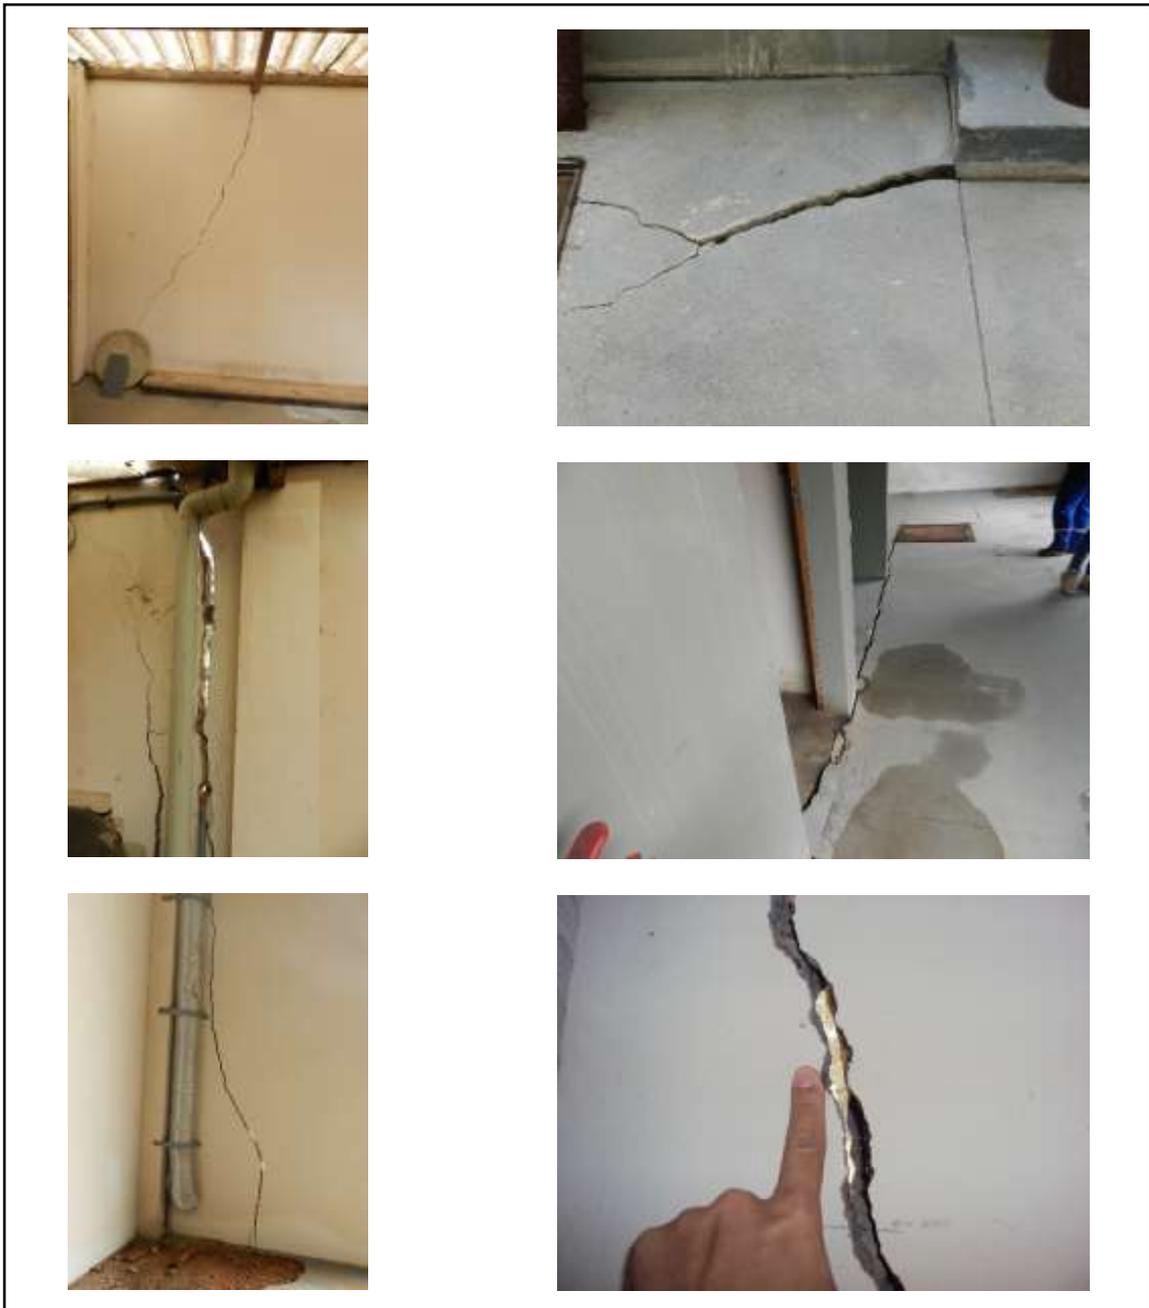
Durante a vistoria também observamos, em outros locais do prédio da ETE, a presença de fissuras, trincas e rachaduras, no piso e paredes da ETE Vila de Pedra Azul, como pode ser constatado nas figuras a seguir (Figura 3).

Figura 3 - Rachaduras no piso e paredes do prédio da ETE Vila de Pedra Azul configurando risco estrutural.
