AGÊNCIA DE REGULAÇÃO DE SERVIÇOS
PÚBLICOS DO ESPÍRITO SANTO

RELATÓRIO DE FISCALIZAÇÃO
RF/DS/GSB/036/2020
(Processo:86548875)

Município: Domingos Martins
Assunto: Fiscalização do Sistema de Esgotamento
Sanitário (Bloco 4)

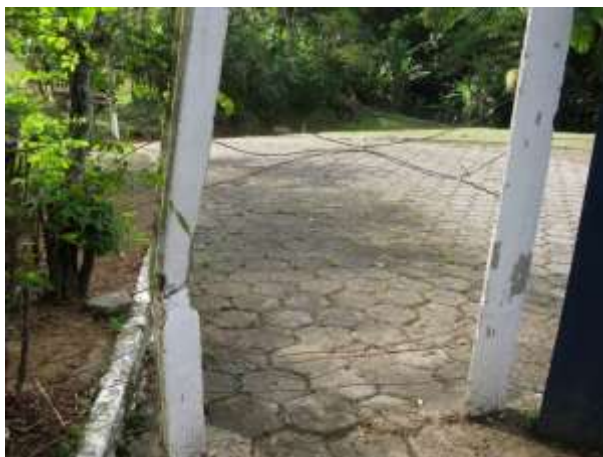
Figura 1 - ETE Domingos Martins.

CONSTATAÇÃO C1: Isolamento comprometido na ETE Domingos Martins, cerca danificada.

Não conformidade NC1 - Artigo 11, inciso VII, da Resolução ARSP 018/2018. “Deixar de prover as áreas de risco com estruturas e equipamentos de segurança que possam evitar a ocorrência de acidentes e o acesso de terceiros a área física das unidades operacionais”.

Determinação D1: A Cesan deve prover as áreas de risco com estruturas e equipamentos de segurança que possam evitar a ocorrência de acidentes e o acesso de terceiros a área física das unidades operacionais.

Prazo para atendimento: 90 dias.

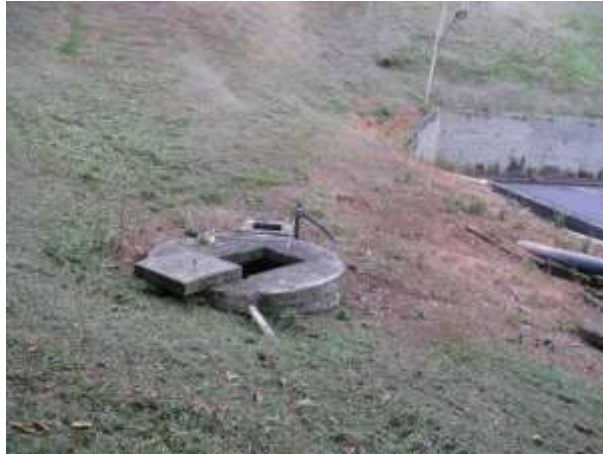
Figura 2 - ETE Domingos Martins.

CONSTATAÇÃO C2: Estação Elevatória de recirculação da ETE Domingos Martins não é operada.

Não conformidade NC2 - Artigo 14, inciso IV, da Resolução ARSP 018/2018. “Deixar de realizar operação e manutenção adequada das unidades integrantes dos sistemas de abastecimento de água e/ou esgotamento sanitário, de acordo com as exigências dos regramentos vigentes”.

Determinação D2: A Cesan deve realizar operação e manutenção adequada das unidades integrantes dos sistemas de esgotamento sanitário, de acordo com as exigências dos regramentos vigentes.

Prazo para atendimento: 120 dias.

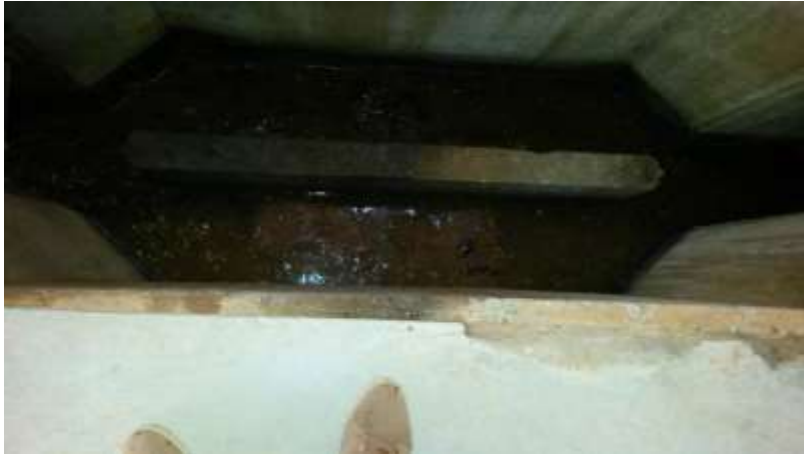
Figura 3 - ETE Vivendas de Pedra Azul.

CONSTATAÇÃO C3: Caixa de areia com excesso de material na ETE Vivendas de Pedra Azul.

Não conformidade NC3 - Artigo 14, inciso IV da Resolução ARSP nº 018/2018. Deixar de realizar operação e manutenção adequada das unidades integrantes dos sistemas de abastecimento de água e/ou esgotamento sanitário, de acordo com as exigências dos regramentos vigentes”.

Determinação D3: A Cesan deve realizar operação e manutenção adequada das unidades integrantes dos sistemas de esgotamento sanitário, de acordo com as exigências dos regramentos vigentes.

Prazo para atendimento: 10 dias.

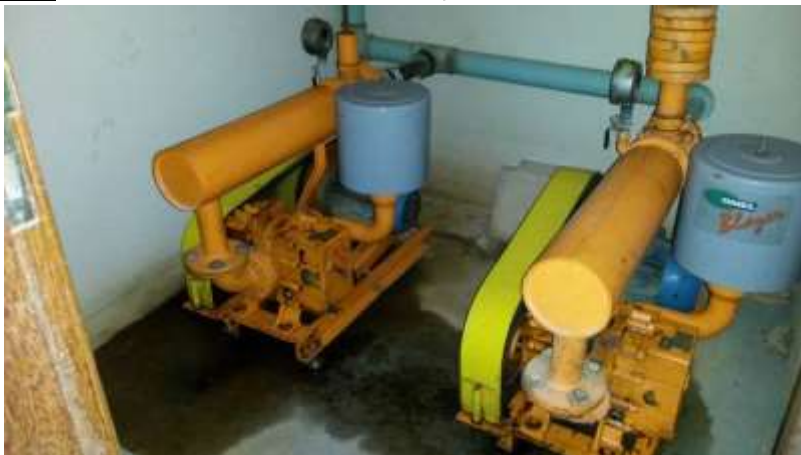
Figura 4 - ETE Vivendas de Pedra Azul.

CONSTATAÇÃO C4: Sopradores fora de operação na ETE Vivendas de Pedra Azul.

Não conformidade NC4 - Artigo 14, inciso IV da Resolução ARSP nº 018/2018. Deixar de realizar operação e manutenção adequada das unidades integrantes dos sistemas de abastecimento de água e/ou esgotamento sanitário, de acordo com as exigências dos regramentos vigentes”.

Determinação D4: A Cesan deve realizar operação e manutenção adequada das unidades integrantes dos sistemas de esgotamento sanitário, de acordo com as exigências dos regramentos vigentes.

Prazo para atendimento:120 dias.

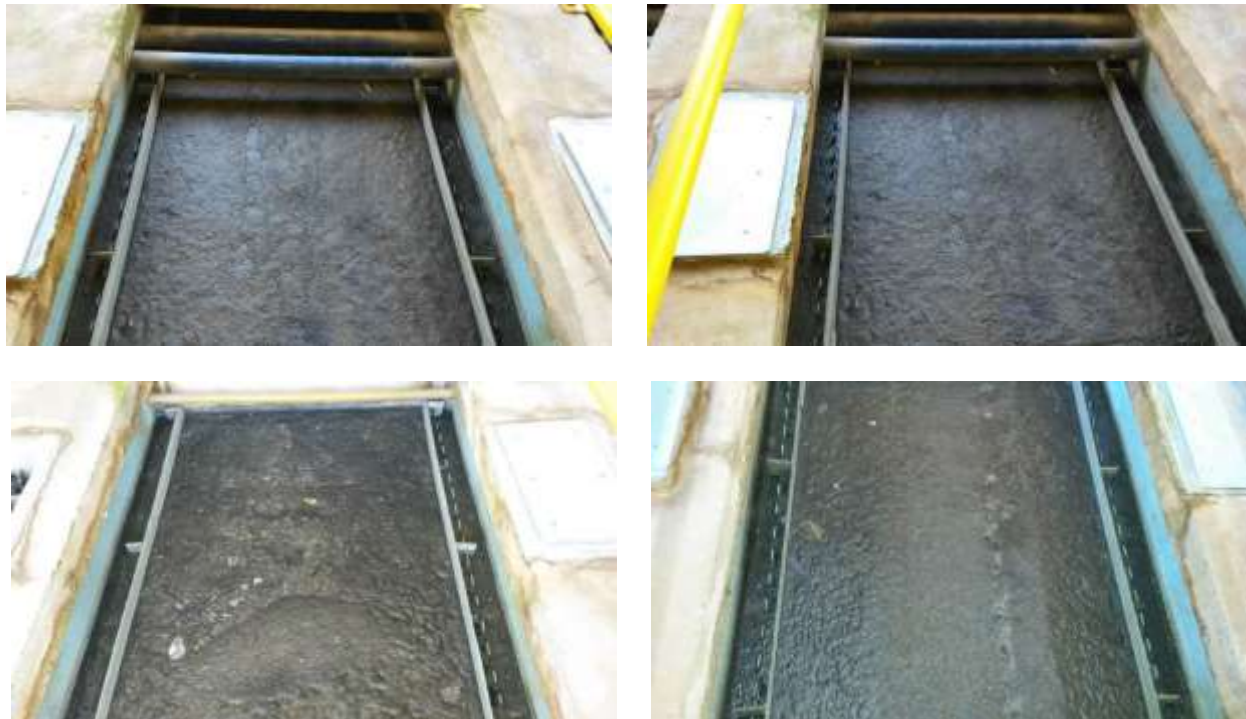
Figura 5 - ETE Vila de Pedra Azul.

CONSTATAÇÃO C5: Câmaras 1, 2 e 5 apresentavam-se com calhas necessitando de manutenção na ETE Vila de Pedra Azul.

Não conformidade NC5 - Artigo 14, inciso IV da Resolução ARSP nº 018/2018. Deixar de realizar operação e manutenção adequada das unidades integrantes dos sistemas de abastecimento de água e/ou esgotamento sanitário, de acordo com as exigências dos regramentos vigentes”.

Determinação D5: A Cesan deve realizar operação e manutenção adequada das unidades integrantes dos sistemas de esgotamento sanitário, de acordo com as exigências dos regramentos vigentes.

Prazo para atendimento: 10 dias.

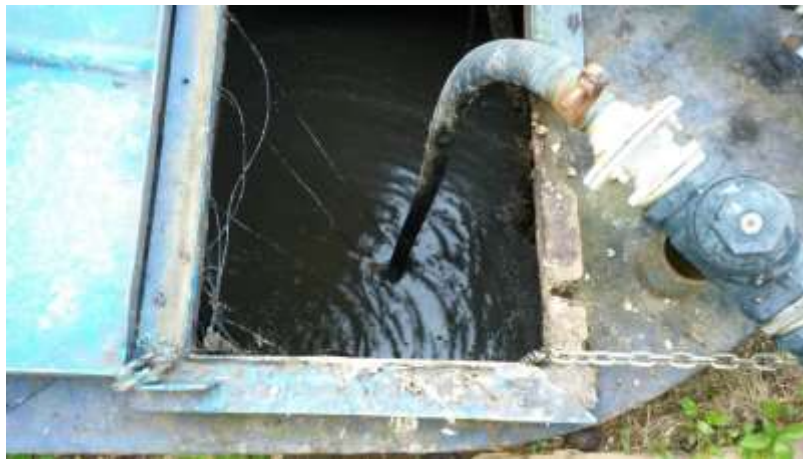
Figura 6 - EEEB da ETE Santa Isabel

CONSTATAÇÃO C6: Ausência de mecanismo de remoção de sólidos grosseiros na EEEB da ETE Santa Isabel.

Não conformidade NC6 - Artigo 14, inciso III, da Resolução ARSP 018/2018. “Deixar de cumprir as normas técnicas, os procedimentos e/ou requisitos estabelecidos em regramento vigente para a implantação de todas as infraestruturas necessárias para a adequada prestação de serviços de abastecimento de água e de esgotamento sanitário”.

Determinação D6: A Cesan deve cumprir as normas técnicas, os procedimentos e/ou requisitos estabelecidos em regramento vigente para a implantação de todas as infraestruturas necessárias para a adequada prestação de serviços de esgotamento sanitário.

Prazo para atendimento: 120 dias.
