RELATÓRIO DE FISCALIZAÇÃO
RF/DS/GSB/052/2022
(Processo: 2022-W3JPL)

Município: Ecoporanga
Assunto: Fiscalização do Sistema de Esgotamento
Sanitário (Bloco 4)

GERÊNCIA DE SANEAMENTO BÁSICO – GSB
DIRETORIA DE SANEAMENTO BÁSICO E INFRAESTRUTURA VIÁRIA - DS

Vitória – ES
Agosto/2022

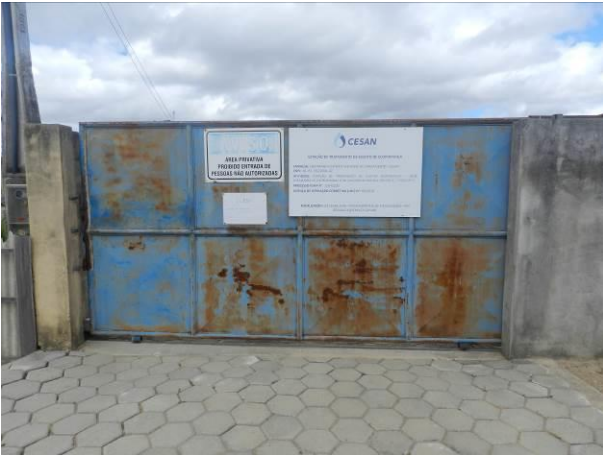
CONSTATAÇÃO C1: Necessidade de manutenção nas seguintes unidades operacionais do S.ES. de Ecoporanga: portão de acesso à ETE, tampas da EEEB da ETE, reator UASB + Biofiltro, superfície ao lado do local de saída do tratamento (abertura no solo) e local de saída do efluente tratado (excesso de espuma).

Figura 1 - Portão da ETE.

Não conformidade NC1 –Inciso IV do Artigo 14º da Resolução nº 018, de 30/05/2018 Deixar de realizar operação e manutenção adequada das unidades integrantes dos sistemas de abastecimento de água e/ou esgotamento sanitário, de acordo com as exigências dos regramentos vigentes.

Determinação D1: A CESAN deve realizar operação e manutenção adequada das unidades integrantes dos sistemas de abastecimento de água, de acordo com as exigências dos regramentos vigentes.

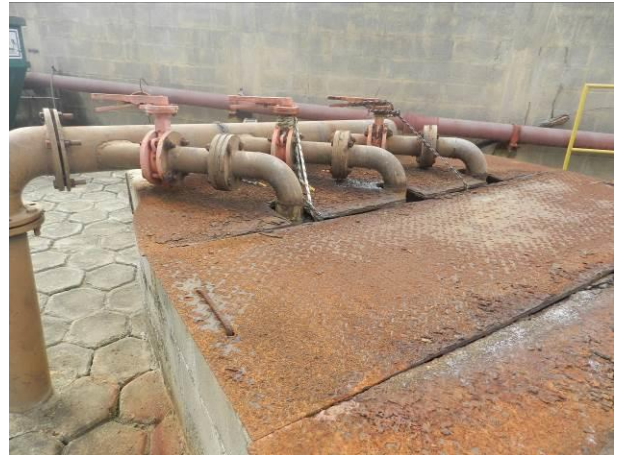
Figura 2 - EEEB da ETE.

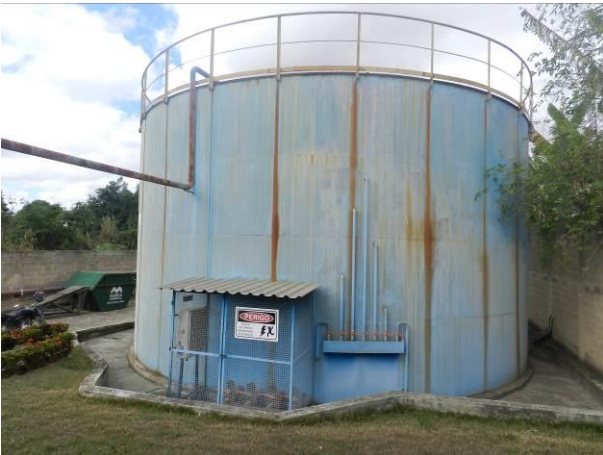
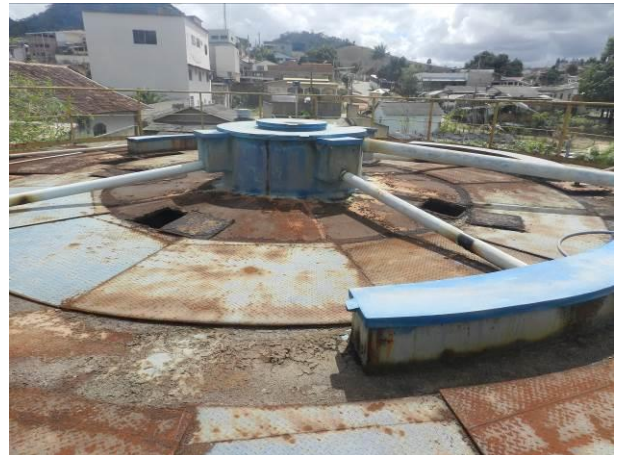
Figura 3 - Reator UASB + Biofiltro.

Figura 4 - Reator UASB + Biofiltro.

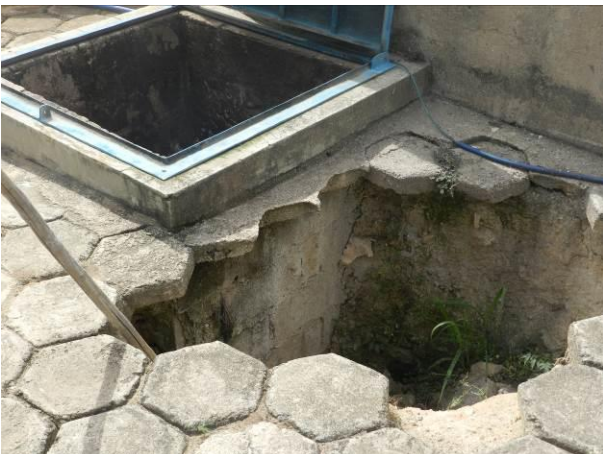
Figura 5 - Abertura no solo.

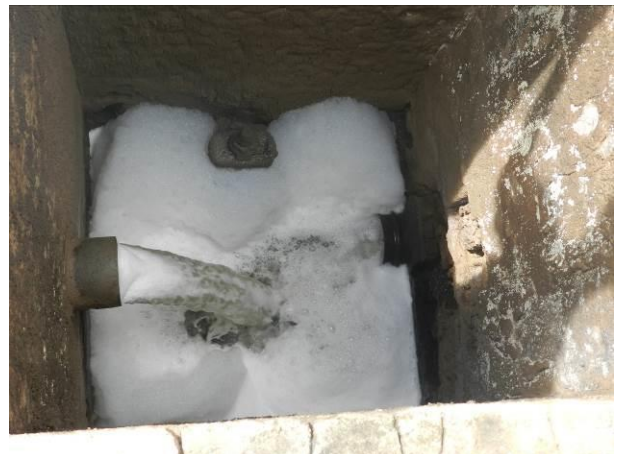
Figura 6 - Excesso de espuma.

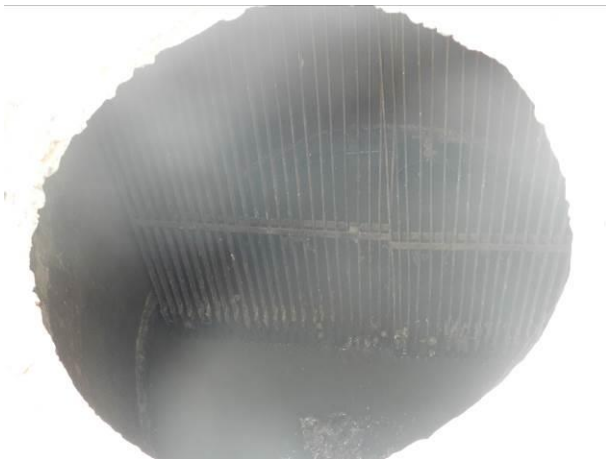
CONSTATAÇÃO C2: Avaliar a possibilidade de instalação de grade na EEEB 3 – Ecoporanga, com espessamento adequado, levando-se em consideração o diâmetro máximo do sólido admissível pela bomba.

Figura 7 - Grade.

Recomendação (R1) – Recomenda-se que a Cesan avalie a possibilidade de instalação de gradeamento apropriado.

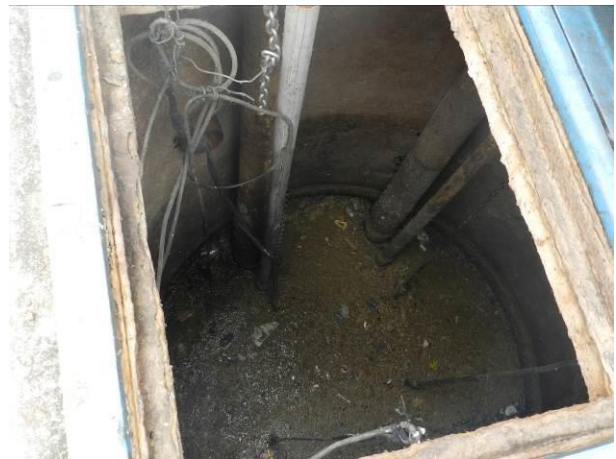
Figura 8 – Poço.
