RELATÓRIO DE FISCALIZAÇÃO RF/DS/GSB/021/2019

Município: Guarapari

Assunto: Fiscalização do Sistema de Abastecimento
de Água (Bloco 3)

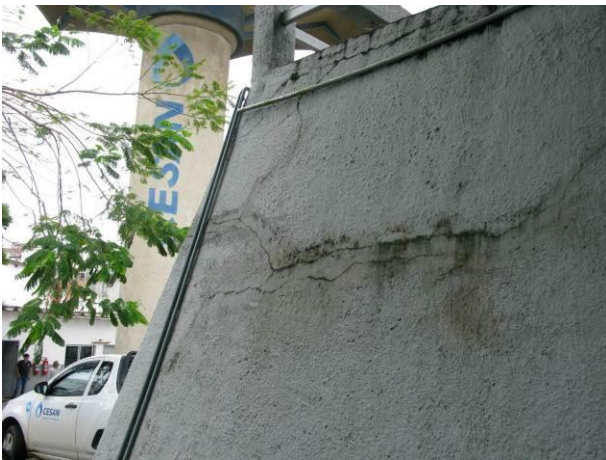
Figura 1 - Reservatório Semi-Enterrado Praia das Virtudes.

CONSTATAÇÃO C1: Há trincas aparentes nas seguintes unidades do S.A.A. de Guarapari: Reservatório Semi-Enterrado Praia das Virtudes, Reservatório Semi-Enterrado Ipiranga e EEAB Jabaquara I.

Determinação D1: A Cesan deve realizar operação e manutenção adequada das unidades integrantes dos sistemas de abastecimento de água e/ou esgotamento sanitário, de acordo com as exigências dos regramentos vigentes.

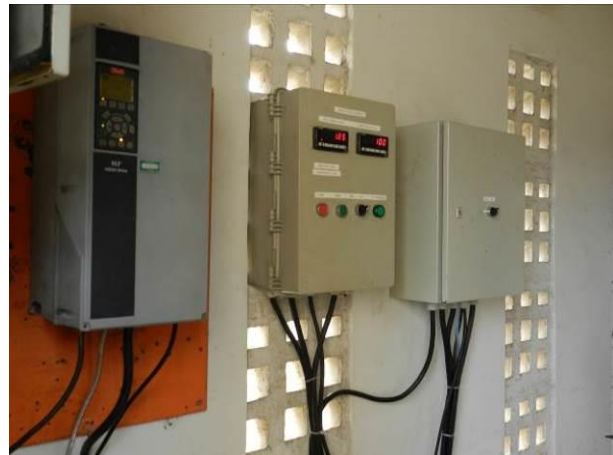
Figura 5 - Quadro elétrico do Booster Ipiranga.

CONSTATAÇÃO C2: Faltam sinalizações de risco de choque elétrico nas seguintes unidades: Quadro elétrico do Booster Centro de Guarapari, Quadro elétrico do Booster Ipiranga, Booster Concha D’Ostra, Booster Itapebussú, Booster Muquiçaba, Booster Adalberto, Booster Água Tratada Conceição e Booster de Água Bruta Conceição.

Determinação D2: A Cesan deve prover as áreas de risco das instalações com sinalização de risco e/ou avisos de advertência de forma adequada à visualização de terceiros.

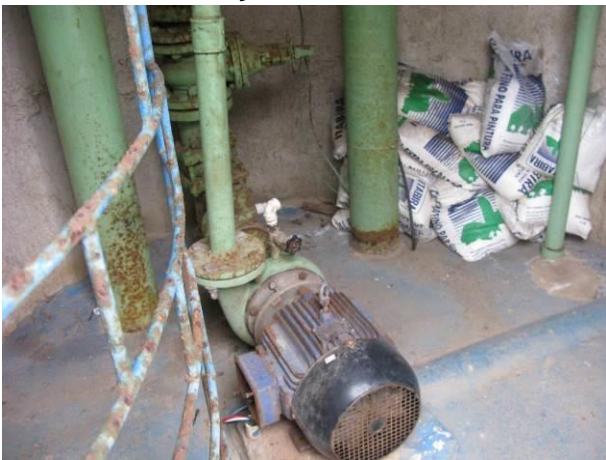
Figura 12 - Booster Centro de Guarapari.

CONSTATAÇÃO C3: Não há bomba reserva instalada nas seguintes unidades: Booster Centro de Guarapari, Booster Itapebussú, Booster Concha D’Ostra, Booster Adalberto, Booster de Água Tratada Conceição e Booster de Água Bruta Conceição.

Determinação D3: A Cesan deve cumprir as normas técnicas, os procedimentos e/ou requisitos estabelecidos em regramento vigente para a implantação de todas as

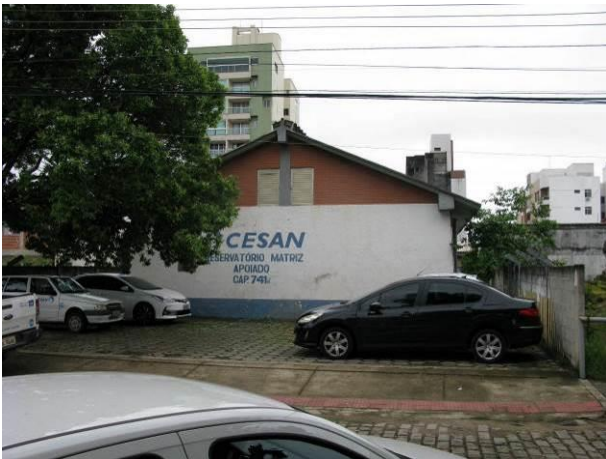
Figura 18 - Reservatório Apoiado Centro.

CONSTATAÇÃO C4: Falta cercamento ou falta integridade no cercamento das seguintes unidades: Reservatório Apoiado Centro, Reservatório Apoiado Nova Guarapari e Reservatório Adventista.

Determinação D4: A Cesan deve prover as áreas de risco com estruturas e equipamentos de segurança que possam evitar a ocorrência de acidentes e o acesso de terceiros a área física das unidades operacionais.

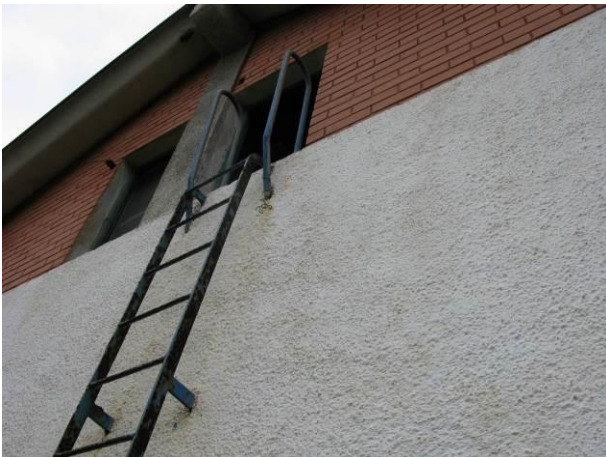
CONSTATAÇÃO C5: Falta integridade no fechamento de acesso aos reservatórios nos seguintes locais: Reservatório Apoiado Centro, Reservatório Semi-Enterrado Ipiranga e Reservatório Semi-enterrado Muquiçaba.

Figura 21 - Portinholas abertas Reservatório Apoiado Centro.

Determinação D5: A Cesan deve cumprir as normas técnicas, os procedimentos e/ou requisitos estabelecidos em regramento vigente para a implantação de todas as infraestruturas necessárias para a adequada prestação de serviços de abastecimento de água e de esgotamento sanitário.

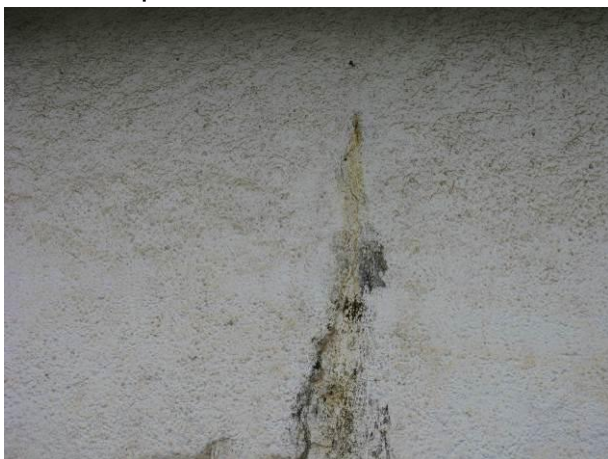
Figura 25 - Reservatório apoiado Centro.

CONSTATAÇÃO C6: Sinais de infiltração nos seguintes reservatórios: – Reservatório apoiado Centro e Reservatório Semi-Enterrado Ipiranga.

Determinação D6: A Cesan deve realizar operação e manutenção adequada das unidades integrantes dos sistemas de abastecimento de água e/ou esgotamento sanitário, de acordo com as exigências dos regramentos vigentes.

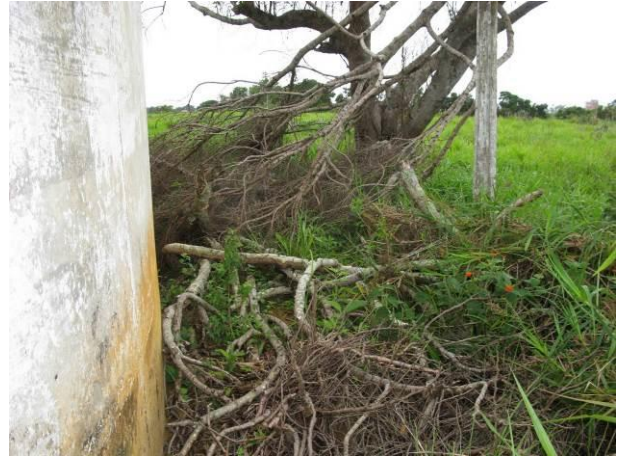
Figura 28 - Reservatório Apoiado Nova Guarapari.

CONSTATAÇÃO C8: Excesso de resíduos e / ou falta de limpeza nas seguintes áreas de unidades da CESAN: Reservatório Semi-Enterrado Ipiranga, Reservatório Apoiado Nova Guarapari, Booster Ipiranga, Booster de Água Bruta Conceição e Booster Rio Grande.

Determinação D8: A Cesan deve realizar operação e manutenção adequada das unidades integrantes dos sistemas de abastecimento de água e/ou esgotamento sanitário, de acordo com as exigências dos regramentos vigentes.

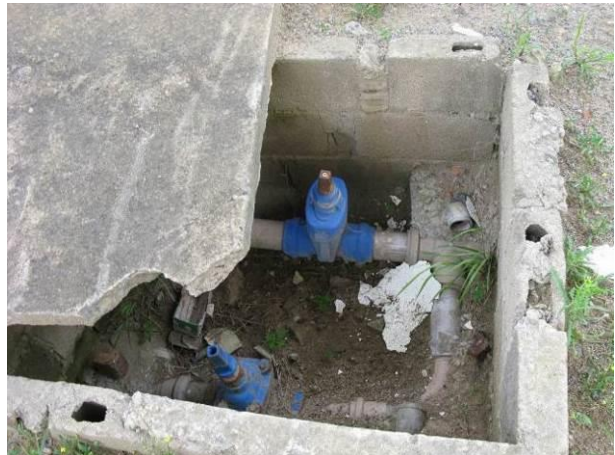
Figura 33 - EEAT Ipiranga.

CONSTATAÇÃO C9: Faltam tampas e / ou tampas mantidas abertas em caixas de inspeção: Reservatório Semi-Enterrado Ipiranga, EEAT Ipiranga, Reservatório Semi-enterrado Meaípe, Booster Nova Guarapari, Reservatório Apoiado Nova Guarapari e Reservatório Perocão.

Determinação D9: A Cesan deve realizar operação e manutenção adequada das unidades integrantes dos sistemas de abastecimento de água e/ou esgotamento sanitário, de acordo com as exigências dos regramentos vigentes.

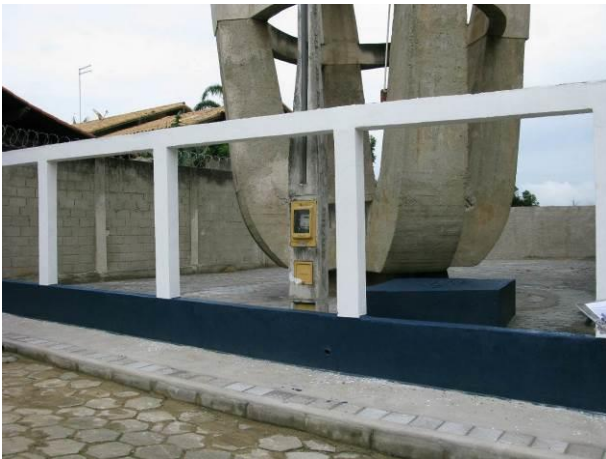
Figura 39 - Reservatório Elevado Adventista.

CONSTATAÇÃO C11: Faltam identificação das seguintes unidades do S.A.A. de Guarapari: Reservatório Elevado Adventista, Reservatório Semi – Enterrado (Praia das Virtudes), EEAT Centro, EEAT Ipiranga, Reservatório Semi - Enterrado Ipiranga, Reservatório Semi-enterrado Meaípe, Booster Meaípe, Reservatório Apoiado Nova Guarapari, EEAT Itapebussú, Reservatório Semi - Enterrado Muquiçaba, Captação no Rio Conceição, Booster Muquiçaba, Booster Adalberto e EEAT Conceição.

Determinação D11: A Cesan deve identificar as unidades operacionais e instalações pertencentes ao sistema de abastecimento de água e esgotamento sanitário, inclusive quanto ao horário de funcionamento dos postos de atendimento ao usuário.

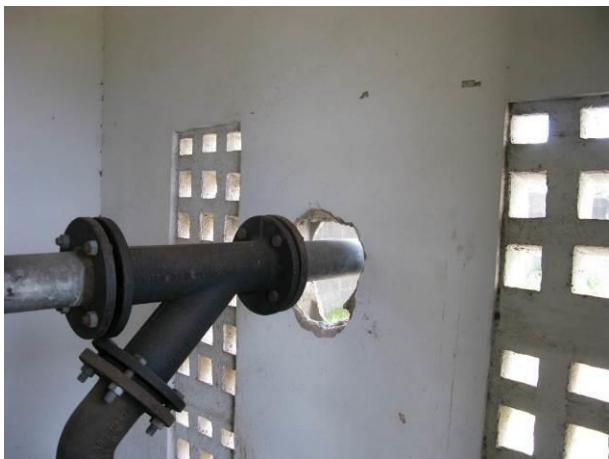
Figura 53 - EEAT Ipiranga.

CONSTATAÇÃO C12: Falta integridade nas paredes das edificações das seguintes unidades do S.A.A. de Guarapari: EEAT Ipiranga e Booster Meaípe.

Determinação D12: A Cesan deve realizar operação e manutenção adequada das unidades integrantes dos sistemas de abastecimento de água e/ou esgotamento sanitário, de acordo com as exigências dos regramentos vigentes.

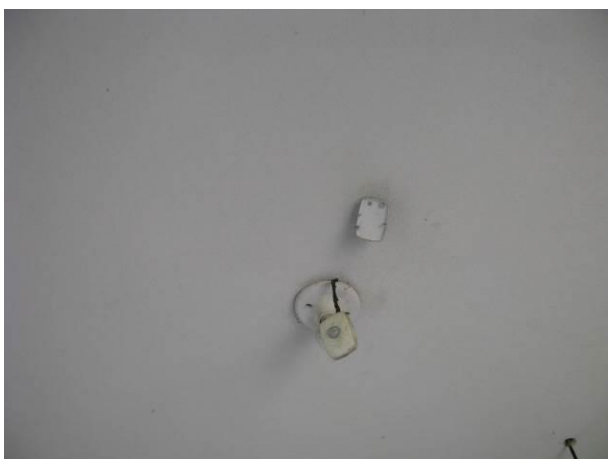
Figura 55 - EEAT Ipiranga.

CONSTATAÇÃO C13: Falta iluminação nas seguintes unidades do S.A.A. de Guarapari: EEAT Ipiranga, Booster Meaípe, Booster Rio Grande, Booster Concha D'Ostra, Booster Itapebussú, Booster Muquiçaba, Booster Água Bruta Conceição, EEAT Adventista e Booster Perocão.

Determinação D13: A Cesan deve cumprir as normas técnicas, os procedimentos e/ou requisitos estabelecidos em regramento vigente para a implantação de todas as infraestruturas necessárias para a adequada prestação de serviços de abastecimento de água e de esgotamento sanitário.

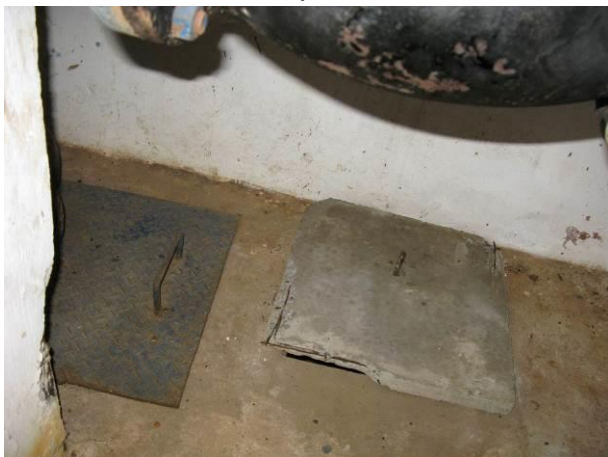
Figura 64 - Booster Nova Guarapari.

CONSTATAÇÃO C14: Há armaduras expostas nas seguintes unidades do S.A.A. de Guarapari: Booster Nova Guarapari, Reservatório Apoiado Nova Guarapari, Reservatório Adventista e EEAT Itapebussú.

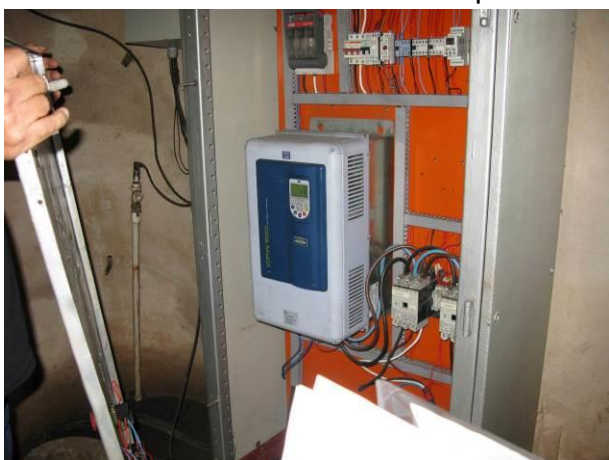
Figura 68 - Booster Meaípe.

CONSTATAÇÃO C15: Quadro Elétrico necessitando de manutenção nas seguintes unidades: Booster Meaípe e Booster Rio Grande.

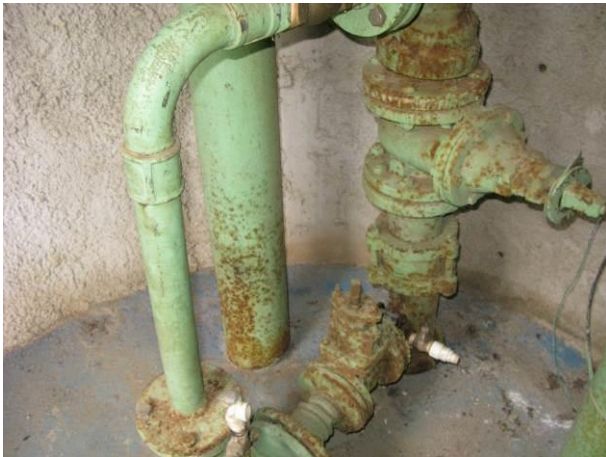
Figura 74 - Booster Centro de Guarapari.

CONSTATAÇÃO C17: Tubulações com sinais de corrosão nas seguintes unidades: Booster Centro de Guarapari, ETA Guarapari, Reservatório Apoiado Centro, Reservatório Semi-Enterrado Ipiranga e Elevado Muquiçaba.

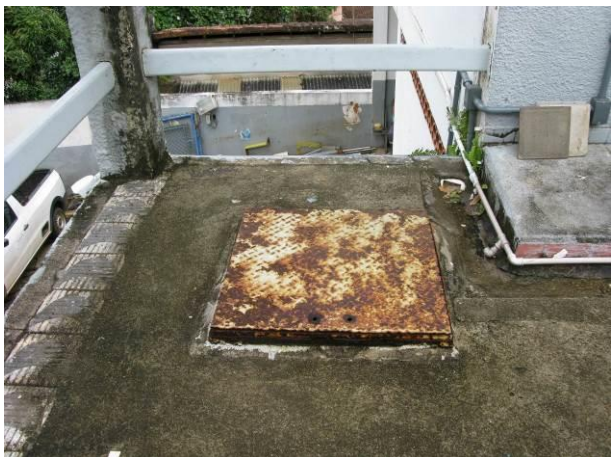
Figura 79 - Reservatório Semi – Enterrado (Praia das Virtudes).

CONSTATAÇÃO C18: Tampas com corrosão nas seguintes unidades: Reservatório Semi-Enterrado Praia das Virtudes e Captação do Rio Benevente.

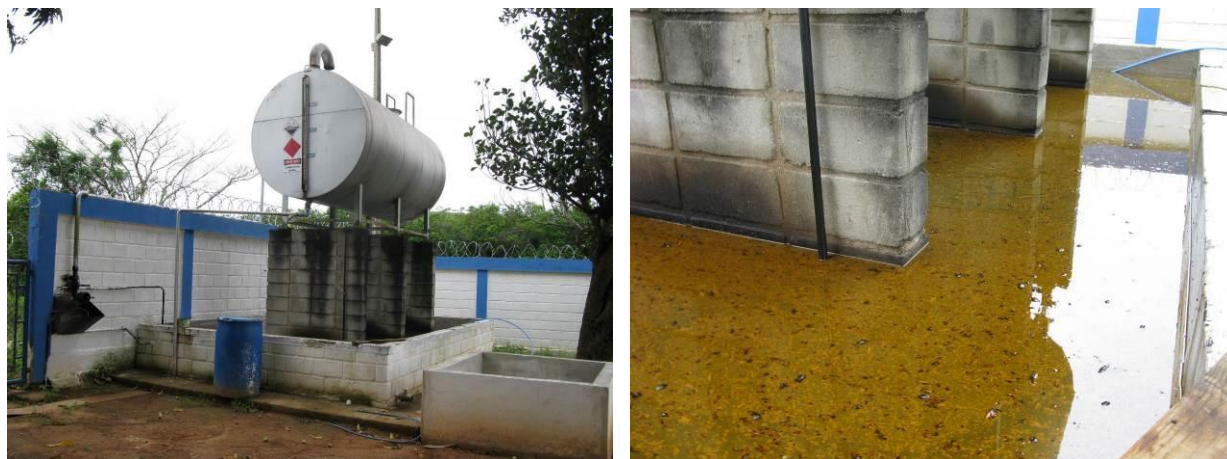
CONSTATAÇÃO C23: A caixa retentora de óleo do Tanque de Óleo Diesel do Gerador de emergência da Captação do Rio Jabuti está cheia e pode não ser suficiente em caso de sinistro.

Figura 86 - Caixa retentora de óleo.

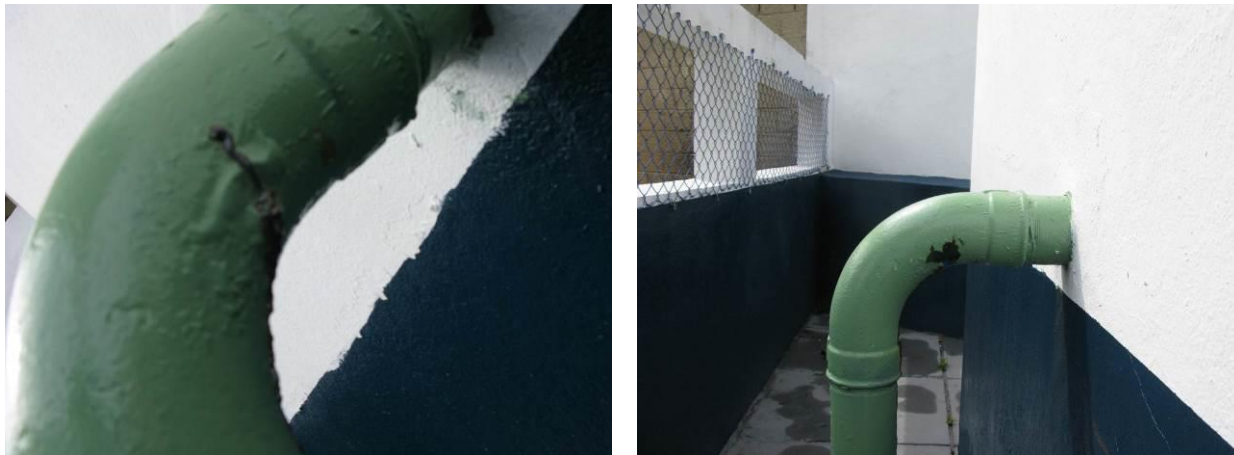
Figura 87 - EEAT Adventista .

CONSTATAÇÃO C24: Tubulação na EEAT Adventista apresenta vazamento.

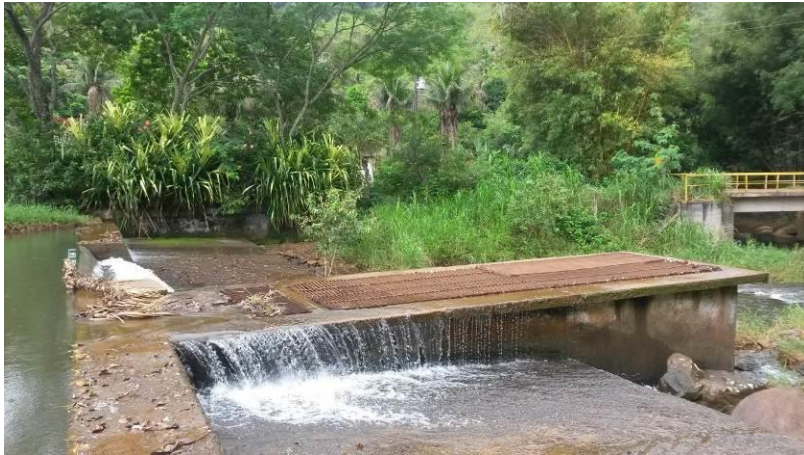
Figura 88 - Captação do Rio Conceição.

CONSTATAÇÃO C25: Faltam guarda-corpos na Captação do Rio Conceição.
