## **RELATÓRIO DE FISCALIZAÇÃO RF/DS/GSB/067/2020**

**Município: Irupi**

**Assunto: Fiscalização do Sistema de Abastecimento  
de Água (Bloco 3)**

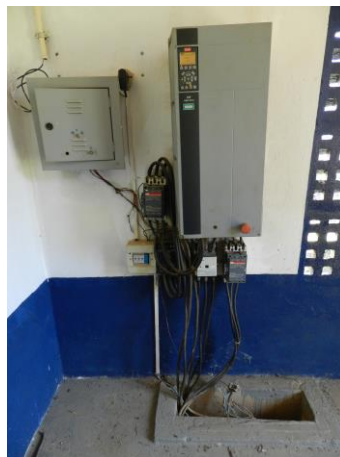
Figura 1- EEAB de Irupi

**CONSTATAÇÃO C1:** Instalações elétricas desprotegidas na captação da EEAB de Irupi.

**Não conformidade NC1** – Art 14º, inciso IV da Resolução ARSP nº 018/2018. Deixar de realizar operação e manutenção adequada das unidades integrantes dos sistemas de abastecimento de água e/ou esgotamento sanitário, de acordo com as exigências dos regramentos vigentes.

**Determinação D1:** A Cesan deve realizar operação e manutenção adequada das

unidades integrantes dos sistemas de abastecimento de água, de acordo com as exigências dos regramentos vigentes.

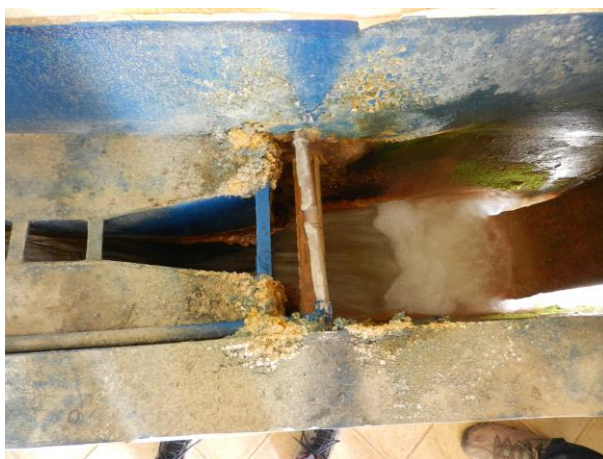
Figura 2 - Calha parshall da ETA de Irupi.

**CONSTATAÇÃO C2:** Há corrosão na calha parshall da ETA de Irupi e incrustação de material, demandando manutenção.

**Não conformidade NC2** – Art 14º, inciso IV da Resolução ARSP nº 018/2018. Deixar de realizar operação e manutenção adequada das unidades integrantes dos sistemas de abastecimento de água e/ou esgotamento sanitário, de acordo com as exigências dos regramentos vigentes.

**Determinação D2:** A Cesan deve realizar operação e manutenção adequada das unidades integrantes dos sistemas de abastecimento de água, de acordo com as exigências dos regramentos vigentes.

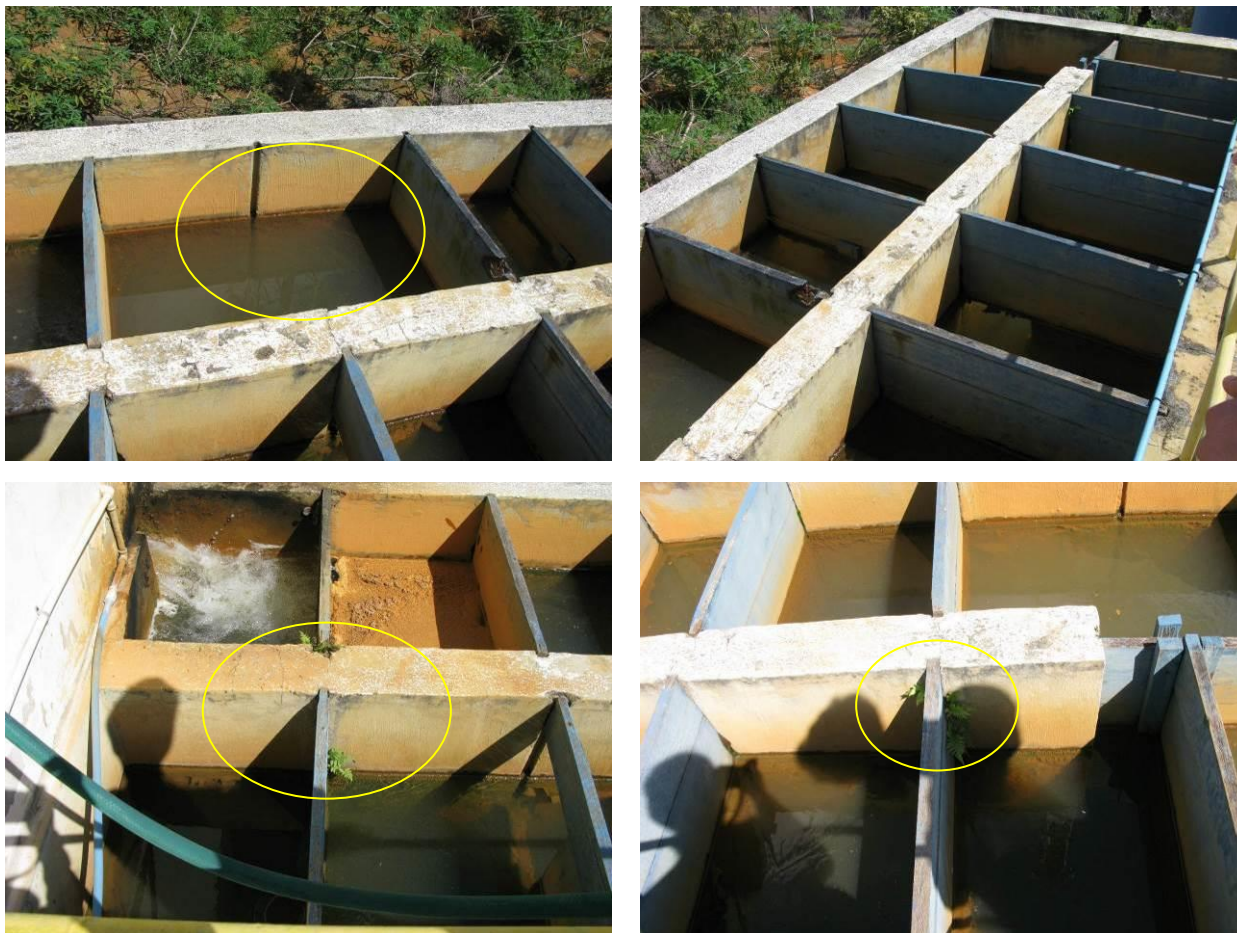
Figura 3 - Flocculador da ETA de Irupi

**CONSTATAÇÃO C3:** Faltam algumas Chicanas e outras encontram-se em mau estado de conservação no flocculador da ETA de Irupi. Há também presença de vegetação entre as chicanas.

**Não conformidade NC3** – Art 14º, inciso IV da Resolução ARSP nº 018/2018. Deixar de realizar operação e manutenção adequada das unidades integrantes dos sistemas de abastecimento de água e/ou esgotamento sanitário, de acordo com as exigências dos regramentos vigentes.

**Determinação D3:** A Cesan deve realizar operação e manutenção adequada das unidades integrantes dos sistemas de abastecimento de água, de acordo com as exigências dos regramentos vigentes.

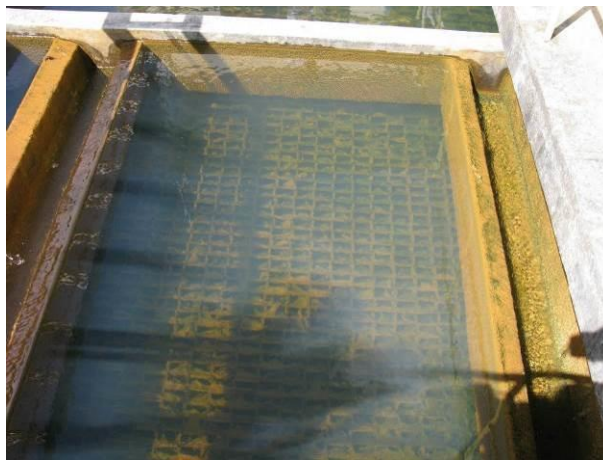
Figura 4 – Decantador da ETA de Irupi

**CONSTATAÇÃO C4:** Excesso de lodo no decantador da ETA de Irupi.

**Não conformidade NC4** – Art 14º, inciso IV da Resolução ARSP nº 018/2018. Deixar de realizar operação e manutenção adequada das unidades integrantes dos sistemas de abastecimento de água e/ou esgotamento sanitário, de acordo com as exigências dos regramentos vigentes.

**Determinação D4:** A Cesan deve realizar operação e manutenção adequada das unidades integrantes dos sistemas de abastecimento de água, de acordo com as exigências dos regramentos vigentes.

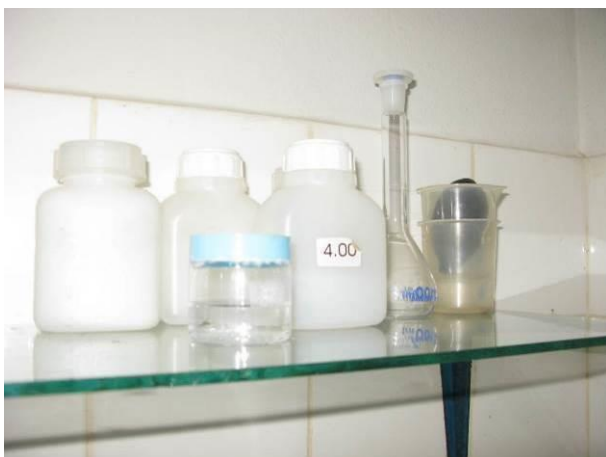
**CONSTATAÇÃO C6:** Dois frascos de produtos químicos sem conter data de validade: Ácido Sulfúrico e Arsenito de sódio; e Solução tampão 7,0 para análise de pH vencida desde 07/02/2019 no laboratório da ETA Irupi.

Figura 5 - Ácido Sulfúrico e Arsenito de sódio.

**Não conformidade NC6** – Inciso XVI do Artigo 13º da Resolução nº 018, de 30/05/2018, “Deixar de manter os laboratórios de análises físico-químicas e microbiológicas em condições de organização e limpeza, com adequado armazenamento e conservação dos produtos químicos e/ou reagentes e equipamentos calibrados”.

**Determinação D6:** A Cesan deve manter os laboratórios de análises físico-químicas e microbiológicas em condições de organização e limpeza, com adequado armazenamento e conservação dos produtos químicos e/ou reagentes e equipamentos calibrados.

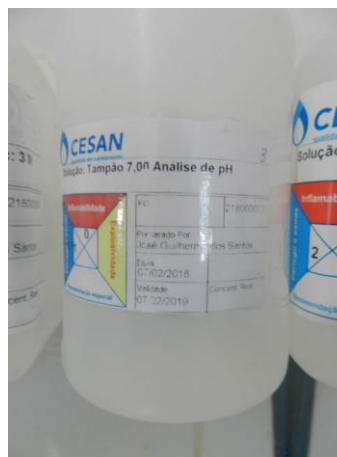
Figura 6 - Solução tampão 7,0 .

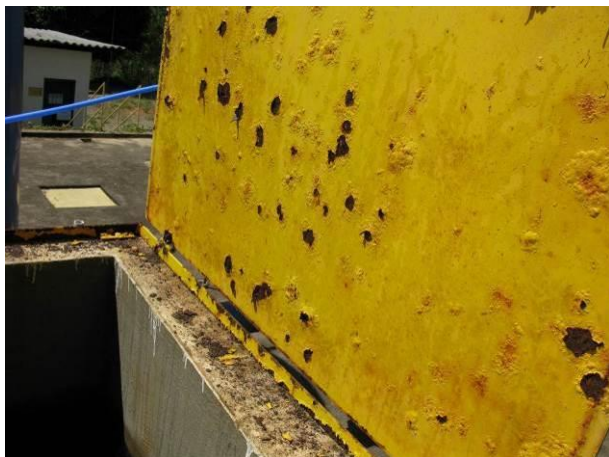
Figura 7 - Tampa do Tanque de Contato.

**CONSTATAÇÃO C7:** Tampa do tanque de Contato, tampas metálicas no reservatório e tampa de acesso à descarga do reservatório estão enferrujadas na ETA Irupi. A tampa do reservatório Eucalipto também necessita de manutenção.

**Não conformidade NC7** – Art 14º, inciso IV da Resolução ARSP nº 018/2018. Deixar de realizar operação e manutenção adequada das unidades integrantes dos sistemas de abastecimento de água e/ou esgotamento sanitário, de acordo com as exigências dos regramentos vigentes.

**Determinação D7:** A Cesan deve realizar operação e manutenção adequada das unidades integrantes dos sistemas de abastecimento de água, de acordo com as exigências dos regramentos vigentes.

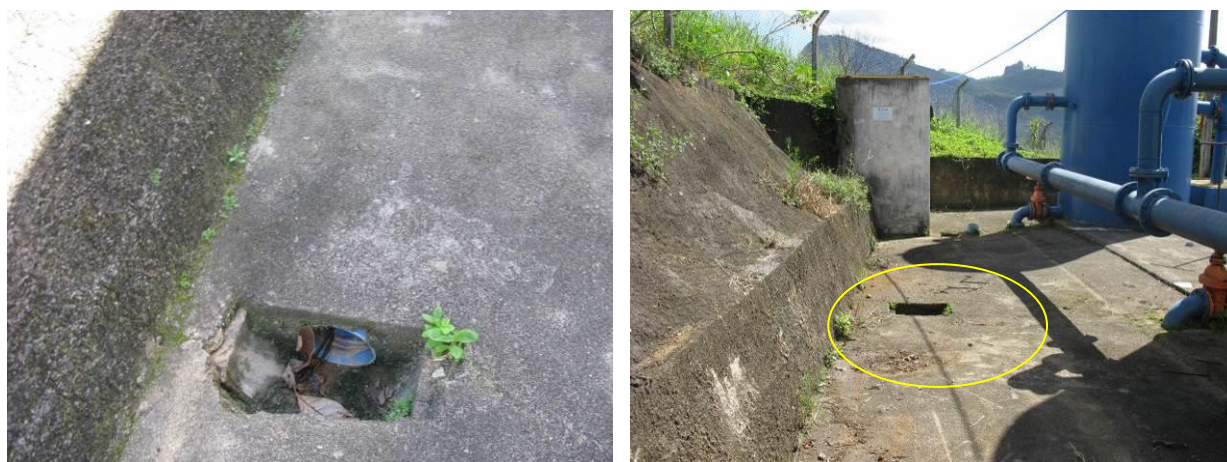
Figura 11 - Caixas de inspeção na ETA Irupi.

**CONSTATAÇÃO C8:** Caixas de inspeção do pátio sem tampas na ETA Irupi.

**Não conformidade NC8** – Art 14º, inciso IV da Resolução ARSP nº 018/2018. Deixar de realizar operação e manutenção adequada das unidades integrantes dos sistemas de abastecimento de água e/ou esgotamento sanitário, de acordo com as exigências dos regramentos vigentes.

**Determinação D8:** A Cesan deve realizar operação e manutenção adequada das unidades integrantes dos sistemas de abastecimento de água, de acordo com as exigências dos regramentos vigentes.

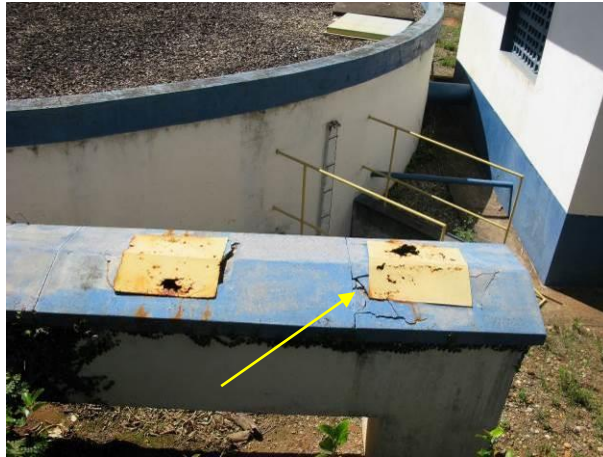
**CONSTATAÇÃO C9:** Cobertura de concreto trincadas na calha de recepção da água tratada no Reservatório da ETA Irupi.

Figura 12 - Cobertura de concreto trincadas.

**Não conformidade NC9** – Art 14º, inciso IV da Resolução ARSP nº 018/2018. Deixar de realizar operação e manutenção adequada das unidades integrantes dos sistemas de abastecimento de água e/ou esgotamento sanitário, de acordo com as exigências dos regramentos vigentes.

**Determinação D9:** A Cesan deve realizar operação e manutenção adequada das unidades integrantes dos sistemas de abastecimento de água, de acordo com as exigências dos regramentos vigentes.

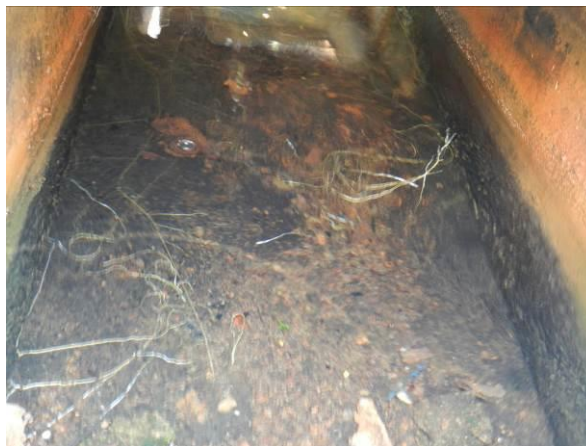
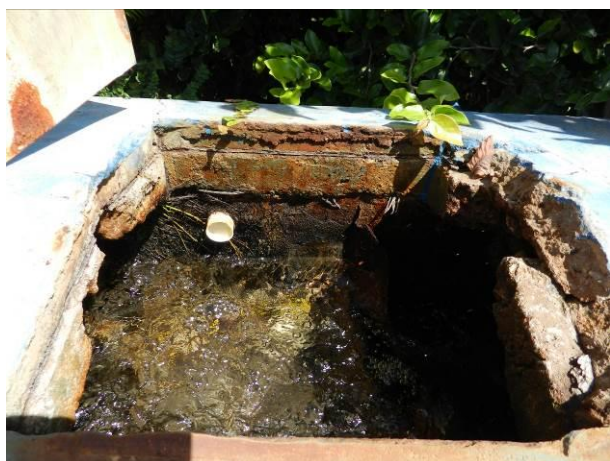
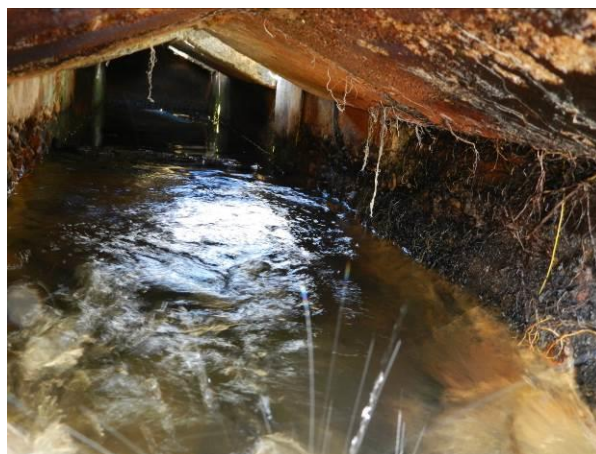
**CONSTATAÇÃO C10:** Necessidade de limpeza e manutenção no canal de entrada da água no reservatório da ETA de Irupi em função da sujeira depositada e das raízes de plantas crescendo no interior.

Figura 13 - Necessidade de limpeza e manutenção no canal de entrada da água no reservatório da ETA de Irupi.

**Não conformidade NC10** – Art 14º, inciso IV da Resolução ARSP nº 018/2018. Deixar de realizar operação e manutenção adequada das unidades integrantes dos sistemas de abastecimento de água e/ou esgotamento sanitário, de acordo com as exigências dos regramentos vigentes.

**Determinação D10:** A Cesan deve realizar operação e manutenção adequada das

unidades integrantes dos sistemas de abastecimento de água, de acordo com as exigências dos regramentos vigentes.

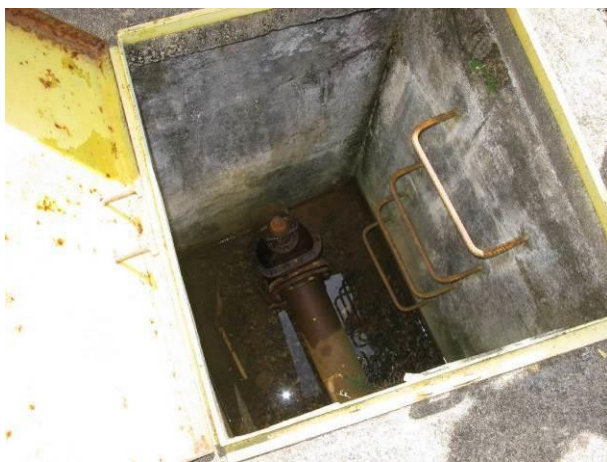
Figura 14 - Caixa da válvula de controle da distribuição.

**CONSTATAÇÃO C11:** Caixa da válvula de controle da distribuição com muita água no Reservatório da ETA Irupi indicando aparente vazamento na válvula.

**Não conformidade NC11** – Art 14º, inciso IV da Resolução ARSP nº 018/2018. Deixar de realizar operação e manutenção adequada das unidades integrantes dos sistemas de abastecimento de água e/ou esgotamento sanitário, de acordo com as exigências dos regramentos vigentes.

**Determinação D11:** A Cesan deve realizar operação e manutenção adequada das unidades integrantes dos sistemas de abastecimento de água, de acordo com as exigências dos regramentos vigentes.

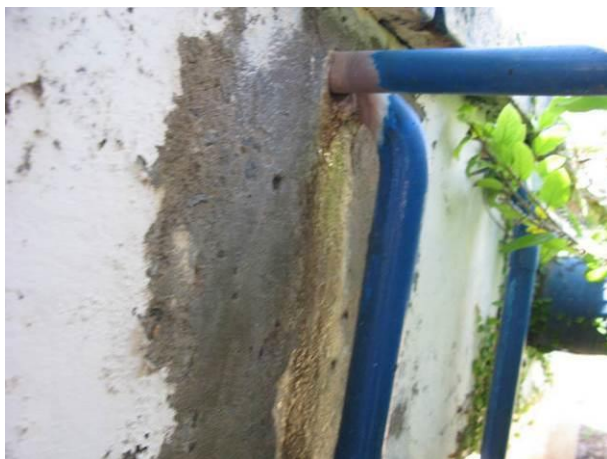
**CONSTATAÇÃO C12:** Vazamento entre a parede e a tubulação de dosagem de produto químico na entrada do reservatório na ETA Irupi.

Figura 15 - Vazamento entre a parede e a tubulação de dosagem de produto químico na entrada do reservatório.

**Não conformidade NC12** – Art 14º, inciso IV da Resolução ARSP nº 018/2018. Deixar de realizar operação e manutenção adequada das unidades integrantes dos sistemas de abastecimento de água e/ou esgotamento sanitário, de acordo com as exigências dos regramentos vigentes.

**Determinação D12:** A Cesan deve realizar operação e manutenção adequada das unidades integrantes dos sistemas de abastecimento de água, de acordo com as exigências dos regramentos vigentes.

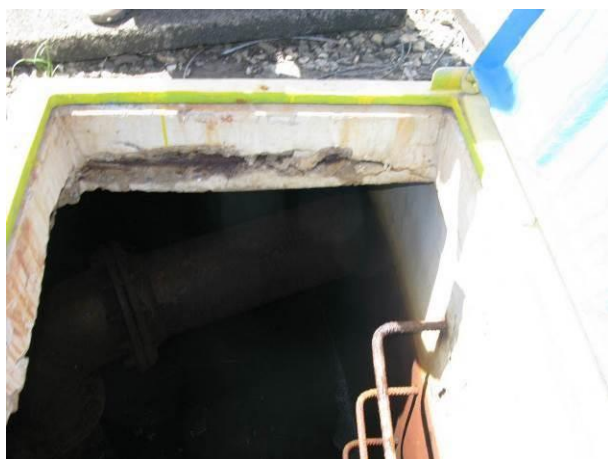
**CONSTATAÇÃO C13:** Há corrosão na borda da abertura da tampa de inspeção do reservatório da ETA Irupi.

Figura 16 - Corrosão na borda da abertura da tampa de inspeção do reservatório da ETA Irupi.

**Não conformidade NC13** – Art 14º, inciso IV da Resolução ARSP nº 018/2018. Deixar de realizar operação e manutenção adequada das unidades integrantes dos sistemas de abastecimento de água e/ou esgotamento sanitário, de acordo com as exigências dos regramentos vigentes.

**Determinação D13:** A Cesan deve realizar operação e manutenção adequada das unidades integrantes dos sistemas de abastecimento de água, de acordo com as exigências dos regramentos vigentes.

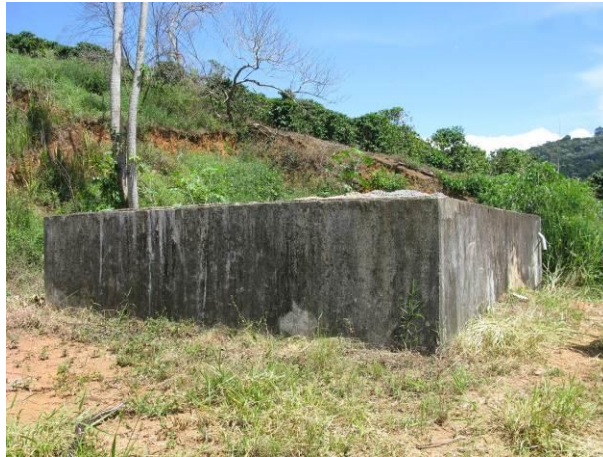
**CONSTATAÇÃO C14:** Ausência de escada de acesso ao topo do reservatório Eucalipto do S.A.A.de Irupi.

Figura 17 - Ausência de escada de acesso ao topo do reservatório.

**Não conformidade NC14** – Inciso III do Artigo 14º da Resolução nº 018, de 30/05/2018, “Deixar de cumprir as normas técnicas, os procedimentos e/ou requisitos estabelecidos em regramento vigente para a implantação de todas as infraestruturas necessárias para a adequada prestação de serviços de abastecimento de água e de esgotamento sanitário”.

**Determinação D14:** A Cesan deve cumprir as normas técnicas, os procedimentos e/ou requisitos estabelecidos em regramento vigente para a implantação de todas as infraestruturas necessárias para a adequada prestação de serviços de abastecimento de água.

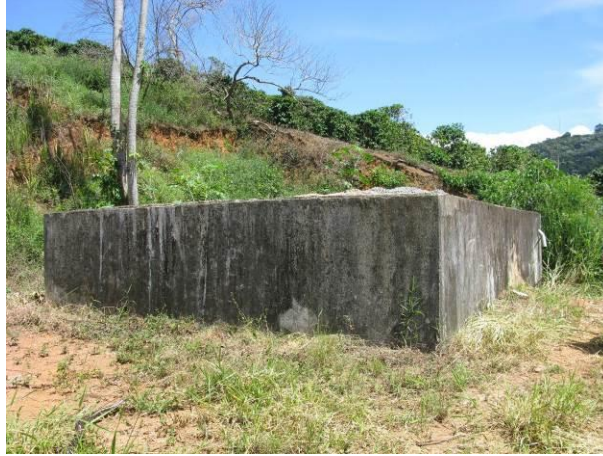
**CONSTATAÇÃO C15:** Ausência de identificação do reservatório Eucalipto.

Figura 18 - Ausência de identificação.

**Não conformidade NC15** – Art 11º, inciso V da Resolução ARSP nº 018/2018. Deixar de identificar as unidades operacionais e instalações pertencentes ao sistema de abastecimento de água e esgotamento sanitário, inclusive quanto ao horário de funcionamento dos postos de atendimento ao usuário.

**Determinação D15:** A Cesan deve identificar as unidades operacionais e instalações pertencentes ao sistema de abastecimento de água.

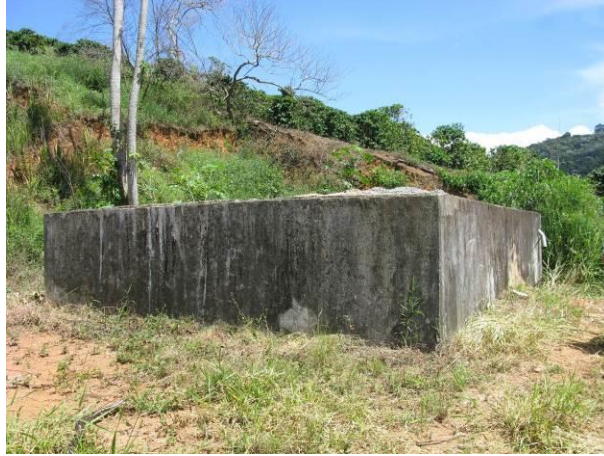
**CONSTATAÇÃO C16:** Ausência de cercamento do reservatório Eucalipto.

Figura 19 - Ausência de cercamento.

**Não conformidade NC16** – Art 11º, inciso VII da Resolução ARSP nº 018/2018. Deixar de prover as áreas de risco com estruturas e equipamentos de segurança que possam evitar a ocorrência de acidentes e o acesso de terceiros a área física das unidades operacionais.

**Determinação D16:** A Cesan deve prover as áreas de risco com estruturas e equipamentos de segurança que possam evitar a ocorrência de acidentes e o acesso de terceiros a área física das unidades operacionais.

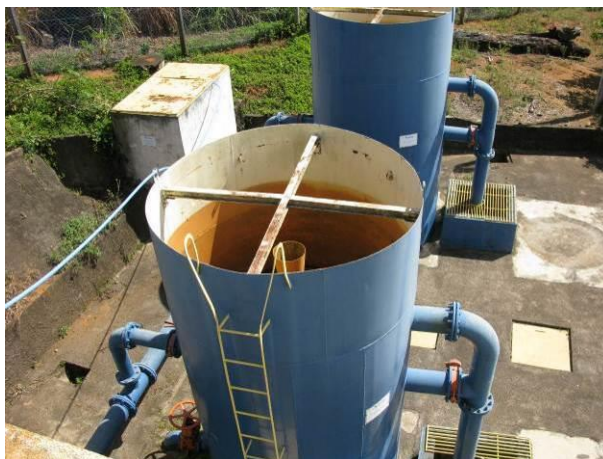
Figura 20 - Filtro da ETA de Irupi

**CONSTATAÇÃO C17:** Ausência de guarda corpo na escada de acesso ao topo do filtro da ETA de Irupi.

**Não conformidade NC17** – Inciso III do Artigo 14º da Resolução nº 018, de 30/05/2018, “Deixar de cumprir as normas técnicas, os procedimentos e/ou requisitos estabelecidos em regramento vigente para a implantação de todas as infraestruturas necessárias para a adequada prestação de serviços de abastecimento de água e de esgotamento sanitário”.

**Determinação D17:** A Cesan deve cumprir as normas técnicas, os procedimentos e/ou requisitos estabelecidos em regramento vigente para a implantação de todas as infraestruturas necessárias para a adequada prestação de serviços de abastecimento de água.

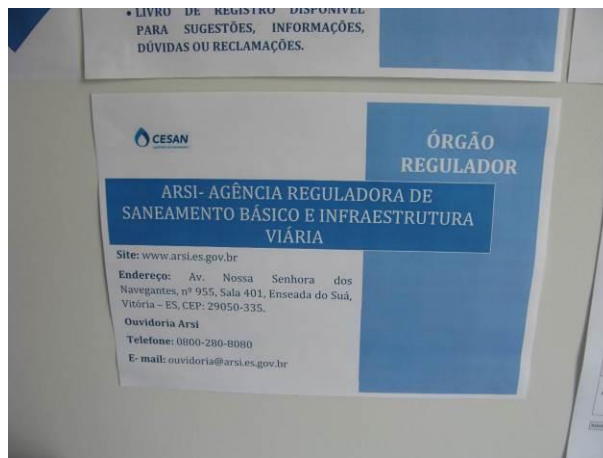
**CONSTATAÇÃO C18:** Encontram-se desatualizadas no escritório de atendimento: Placa de identificação do órgão regulador (a existente é da antiga ARSI e não ARSP), bem como informações sobre site da ARSP e endereço de e-mail da Ouvidoria (Observar recomendação (R1)).

Figura 21 – Informações desatualizadas.

**Recomendação (R1)** – Recomenda-se que a Cesan adeque a identificação do órgão regulador, o site da ARSP e e-mail da Ouvidoria da agência no escritório de atendimento de Irupi.
