## **RELATÓRIO DE FISCALIZAÇÃO**

RF/DT/GSI/SAN/004/2016

**ASSUNTO:** Fiscalização da prestação de serviços de abastecimento de água e atendimento comercial em Marechal Floriano.

**PRESTADOR DE SERVIÇOS:** Companhia Espírito Santense de Saneamento – CESAN.

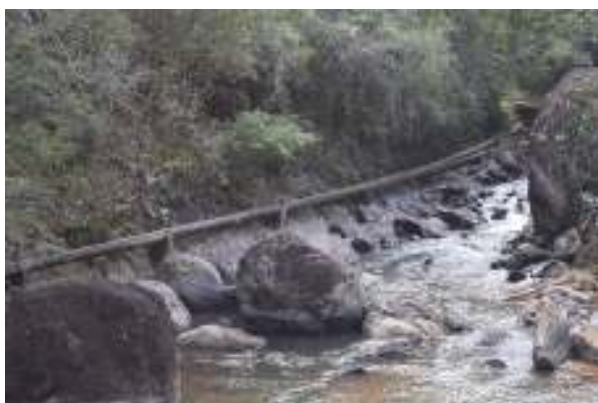
A condição de acesso ao local de captação é insatisfatória (Figura 1) o que dificulta as condições operacionais, não possui identificação, não há isolamento contra pessoas não autorizadas e animais (Figura 2) e nas proximidades não foi observado indícios de atividades que comprometam a qualidade da água bruta, tampouco processo avançado de eutrofização. Observamos a necessidade de manutenção na estrutura física da captação, gradeamento em condições precárias (Figura 3) e excesso de vegetação no entorno (Figura 4).

Figura 1- Adutora de água bruta de Marechal Floriano.

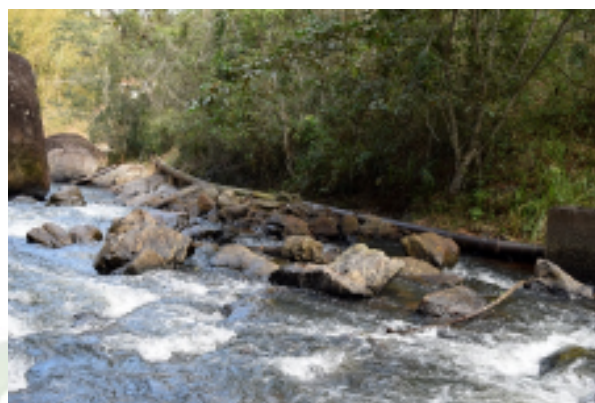
Figura 2 – Entorno da captação sem identificação e sem isolamento.

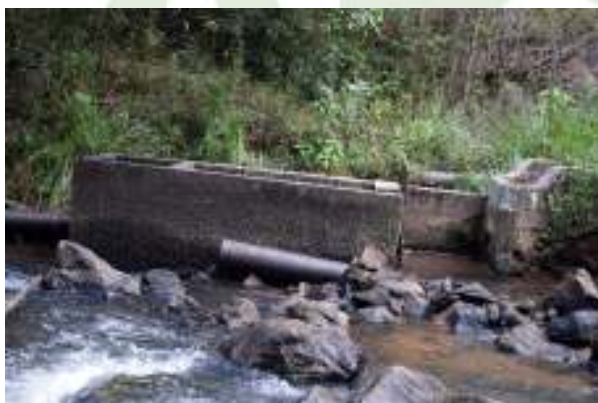
Figura 3 - Estrutura da captação com necessidade de manutenção.

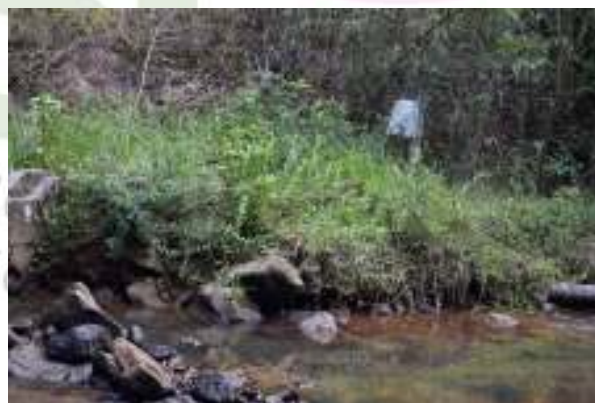
Figura 4 - Excesso de vegetação no entorno da captação.

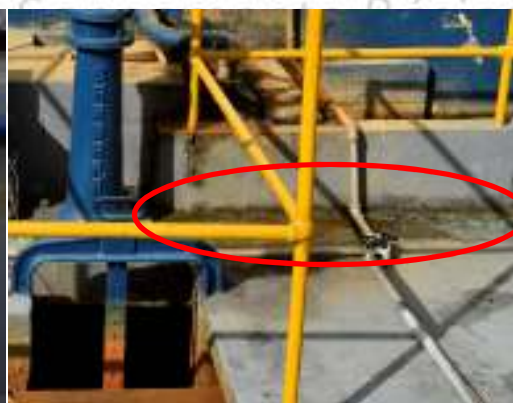
**Figura 10 - Infiltração na caixa de chegada.**

- C9.** Presença de infiltrações na parede externa adjacente à caixa de chegada de água bruta da ETA Marechal Floriano.
- C10.** O decantador de número três, da ETA Marechal Floriano, necessita de limpeza.

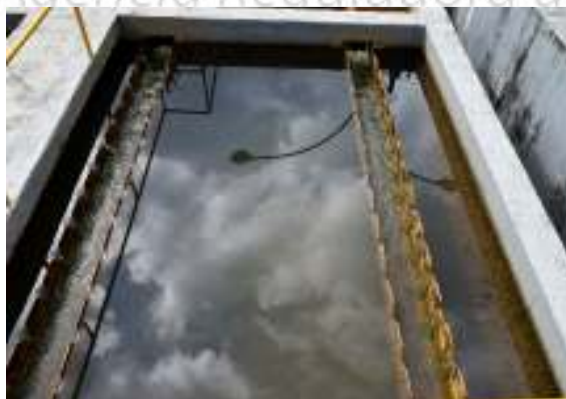
Figura 13: Decantador nº3.

necessita de limpeza, uma vez que é visível a presença de excesso de lodo no fundo do mesmo (Figura 14).

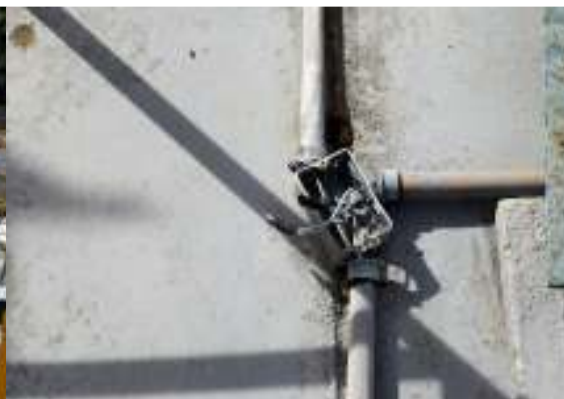
Figura 16 – Fiação exposta no entorno dos filtros.

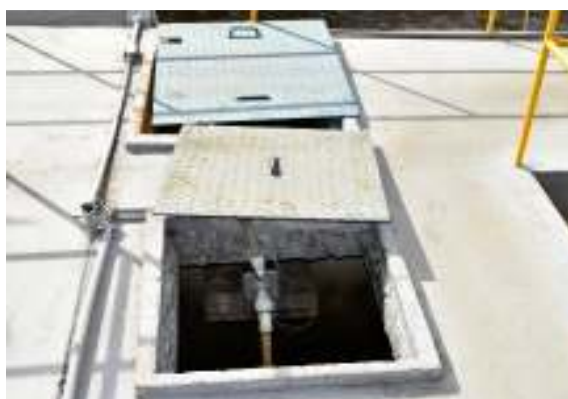
Figura 17 - Tampas abertas na área do entorno dos filtros.

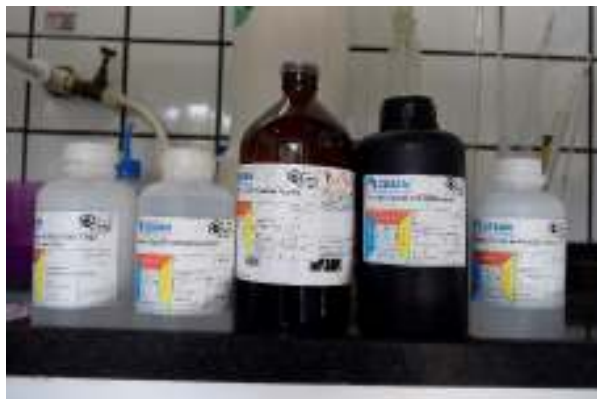
Os reagentes são armazenados em armários e prateleiras, entretanto observamos que a solução de cloreto de potássio está vencida (Figura 30). As análises bacteriológicas e de outros organismos são feitas no Laboratório Central da CESAN, localizado na Grande Vitória, duas vezes por semana (às terças e quintas).

Figura 30 – Reagentes utilizados na ETA Marechal Floriano.

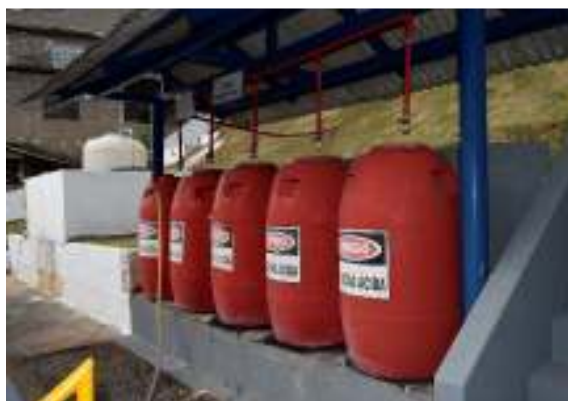
Observamos na área externa da ETA local destinado ao depósito de flúor (Figura 35) sem berço de contenção, para evitar contaminação caso ocorra vazamento. Já os depósitos de sulfato de alumínio (Figura 36) e cloro (Figura 37) ambos possuem berço de

Figura 35 - Depósito de ácido fluossilícico.

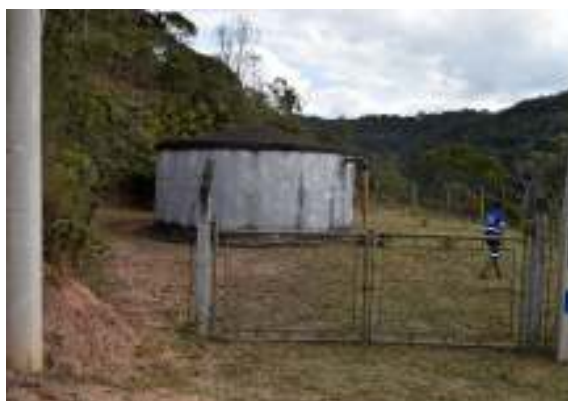
Figura 57 - Entrada dos reservatórios semi-enterrados sem identificação e sem cercamento completo.

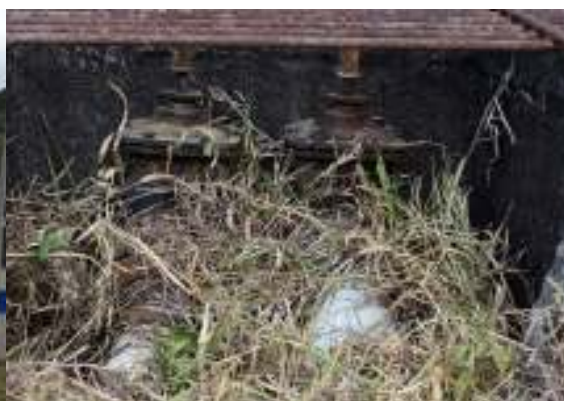
Figura 58 - Excesso de vegetação no entorno dos registros dos reservatórios.

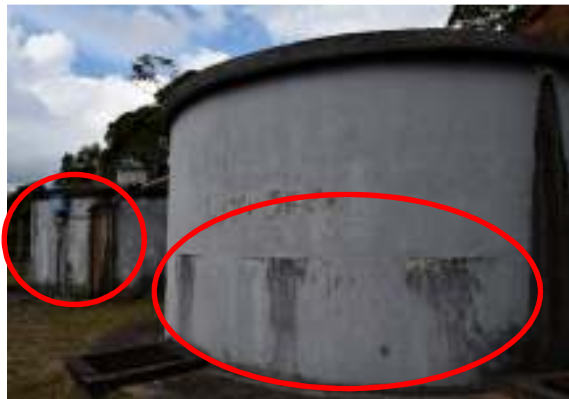
Figura 59 - Infiltrações e desgastes das pinturas na estrutura dos reservatórios.

- C36.** Há infiltrações e desgastes das pinturas nos reservatórios semi-enterrados (150 metros cúbicos cada).
- C37.** As tubulações, conexões e tampas das caixas de contenção anexas aos reservatórios semi-enterrados (150 metros cúbicos cada) estão enferrujadas.

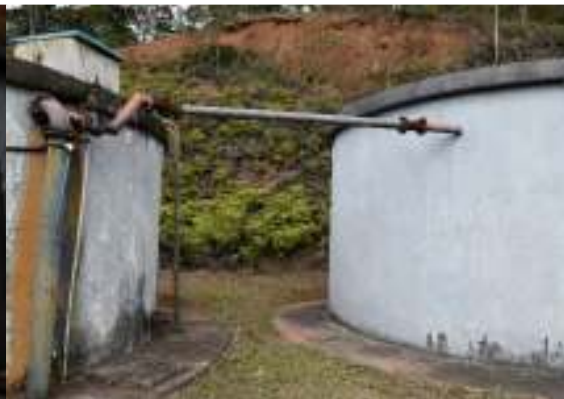
Figura 60 - Tubulações e conexões dos reservatórios enferrujadas.

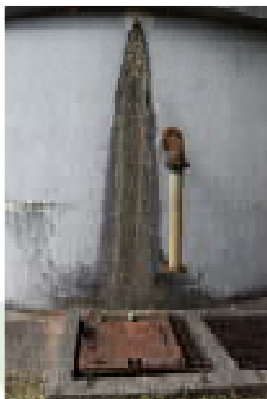
Figura 61 - Tampas enferrujadas em caixas de contenção anexas ao reservatório e indícios de infiltração.

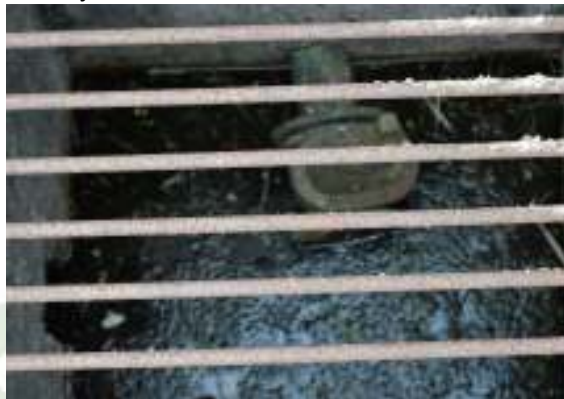
Figura 62 - Acúmulo de resíduos em caixa anexa aos reservatórios.

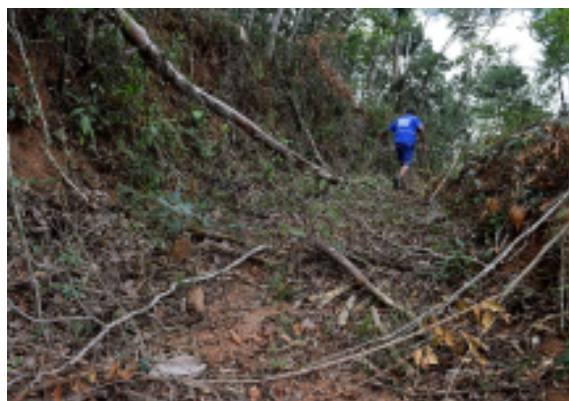
Existe ainda dois reservatórios de 15000 litros cada (Figura 64). O local é de difícil acesso e com excesso de vegetação (Figura 63) dificultando os trabalhos de manutenção, a área no entorno dos reservatórios está com excesso de vegetação (Figura 65) e resíduos (Figura 66), não há identificação e isolamento contra animais e pessoas não autorizadas (Figura 67).

Figura 63 - Estrada de acesso aos reservatórios de 15000 litros.

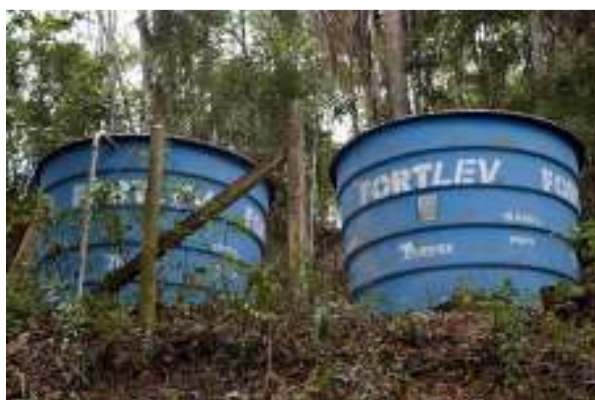
Figura 67 - Reservatórios de 15000 litros sem isolamento completo.

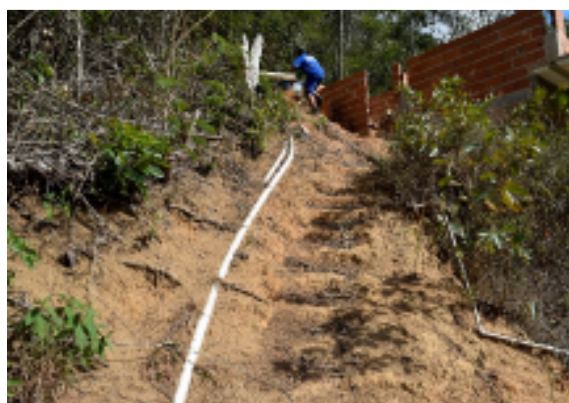
Existe ainda um reservatório de 10000 litros (Figura 69), onde observamos que o percurso para acesso ao mesmo é íngreme (Figura 68), o entorno do reservatório está com excesso de vegetação, sem identificação e sem isolamento (Figura 70).

Figura 68 - Percurso de acesso ao reservatório de 10000 litros.

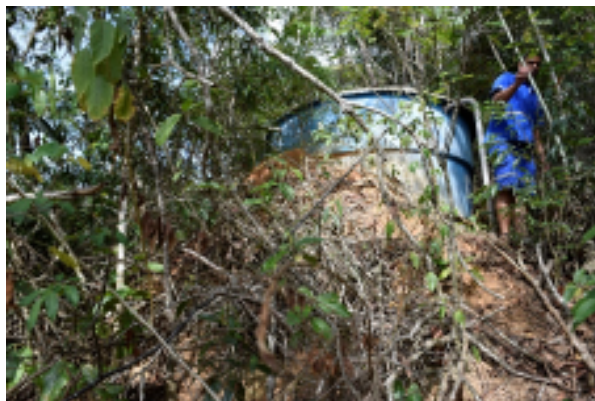
**Figura 70 - Reservatório de 10000 litros sem isolamento e identificação e com excesso de vegetação no entorno.**

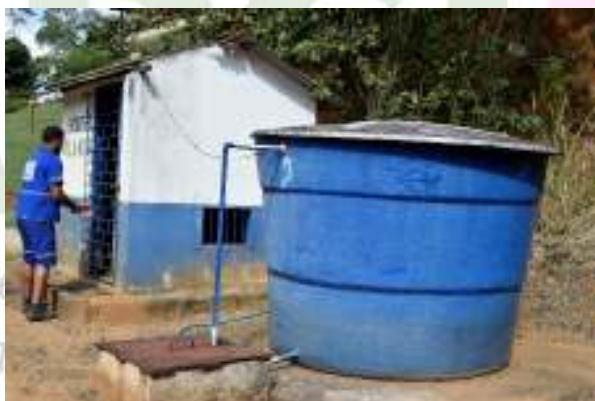
Adicionalmente, relatamos que na área anexa à EEAT de Vila Nova, existe um reservatório (Figura 71) que serve para recalcar a água para o reservatório de 10000 litros que se encontra em uma cota mais elevada. Este reservatório não possui identificação tampouco isolamento contra pessoas não autorizadas.

**Figura 71 - Reservatório anexo à EEAT Vila Nova.**

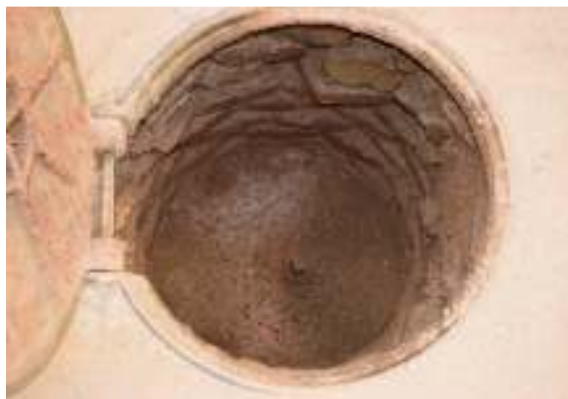
- Descarga 1 (localizada na Rua Helena Santa Clara): Possui tampa de proteção com identificação e opera em condições normais (Figura 73). Entretanto encontra-se com excesso de resíduos (Figura 72).

Figura 72: Descarga 1 assoreada.

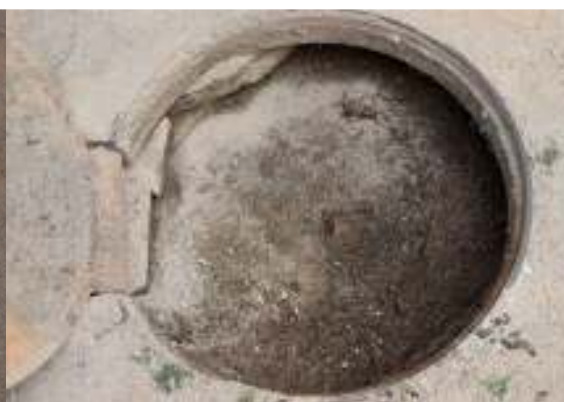
- Descarga 2 (Localizada na rua Vitor Travaglic): Está identificada (Figura 74) e operando em condições normais (Figura 76). Entretanto a caixa de proteção em que está instalada encontra-se assoreada (Figura 75).

Figura 75 - Descarga 2 assoreada.

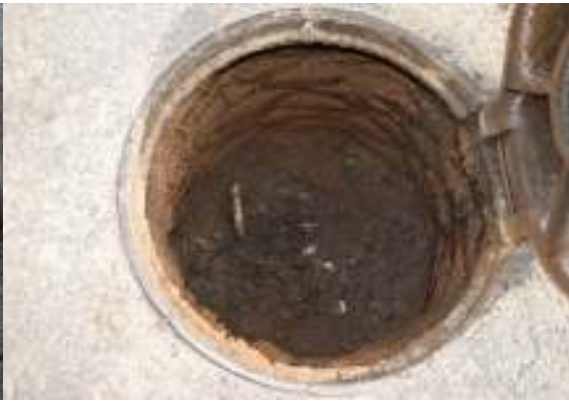
- Descarga 3 (Localizada na Rua Emilio G Hulle): Possui identificação (Figura 77) e opera em condições normais. Entretanto, a caixa de proteção em que está localizada encontra-se assoreada (Figura 78).

Figura 78 - Descarga 3 com excesso de areia.
