## **RELATÓRIO DE FISCALIZAÇÃO RF/DS/GSB/091/2020**

**Município:** Marechal Floriano

**Assunto:** Fiscalização do Sistema de Abastecimento  
de Água (Bloco 3)

**GERÊNCIA DE SANEAMENTO BÁSICO: GSB  
DIRETORIA DE SANEAMENTO BÁSICO E INFRAESTRUTURA VIÁRIA: DS**

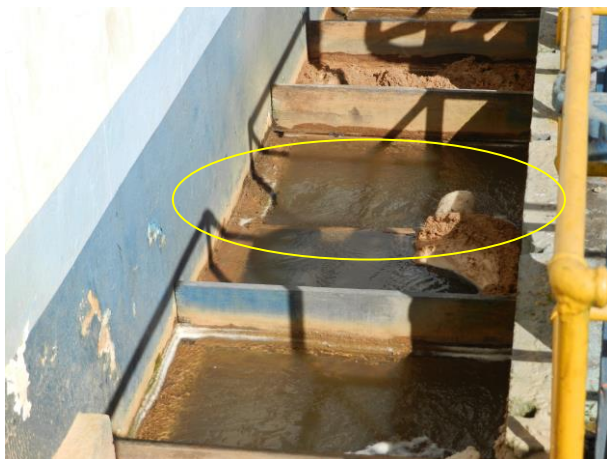
Figura 1- ETA de Marechal Floriano.

**CONSTATAÇÃO C1:** Chicanas submersas no Floculador da ETA de Marechal Floriano.

**Não conformidade NC1** – Artigo 14, inciso IV, da Resolução ARSP 018 de. 30/05/2018. Deixar de realizar operação e manutenção adequada das unidades integrantes dos sistemas de abastecimento de água e/ou esgotamento sanitário, de acordo com as exigências dos regramentos vigentes.

**Determinação D1:** A Cesan deve realizar operação e manutenção adequada das unidades integrantes dos sistemas de abastecimento de água, de acordo com as exigências dos regramentos vigentes.

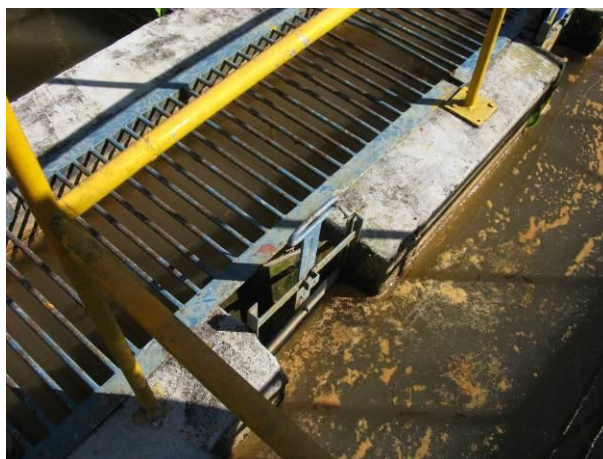
Figura 2 – ETA de Marechal Floriano.

**CONSTATAÇÃO C2:** Uma comporta quebrada no Decantador 4 da ETA de Marechal Floriano.

**Não conformidade NC2** – Artigo 14, inciso IV, da Resolução ARSP 018 de. 30/05/2018. Deixar de realizar operação e manutenção adequada das unidades integrantes dos sistemas de abastecimento de água e/ou esgotamento sanitário, de acordo com as exigências dos regramentos vigentes.

**Determinação D2:** A Cesan deve realizar operação e manutenção adequada das unidades integrantes dos sistemas de abastecimento de água, de acordo com as exigências dos regramentos vigentes.

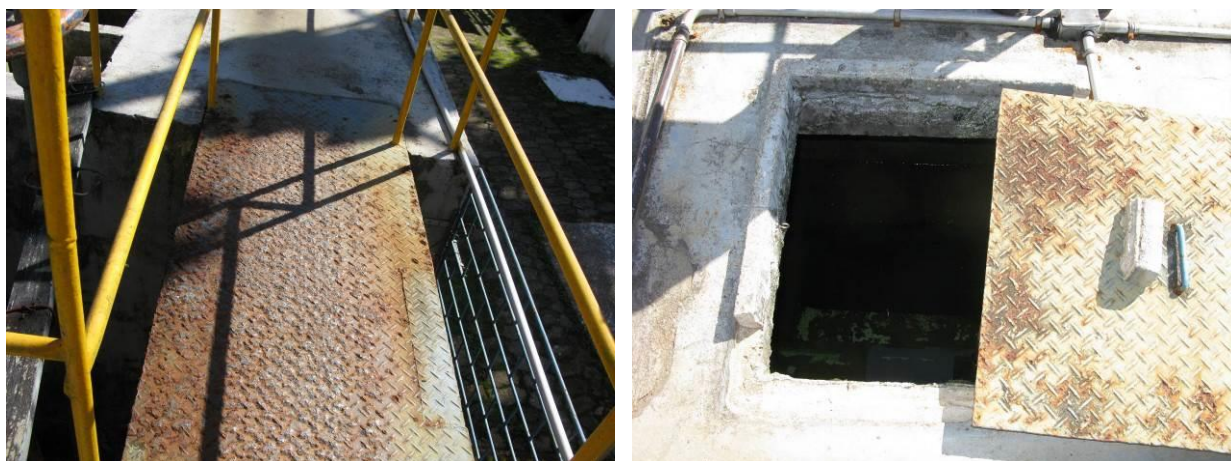
Figura 3 - ETA Marechal Floriano.

**CONSTATAÇÃO C3:** Tampas e passagens enferrujadas na ETA Marechal Floriano.

**Não conformidade NC3** – Artigo 14, inciso IV, da Resolução ARSP 018 de. 30/05/2018. Deixar de realizar operação e manutenção adequada das unidades integrantes dos sistemas de abastecimento de água e/ou esgotamento sanitário, de acordo com as exigências dos regramentos vigentes.

**Determinação D3:** A Cesan deve realizar operação e manutenção adequada das unidades integrantes dos sistemas de abastecimento de água, de acordo com as exigências dos regramentos vigentes.

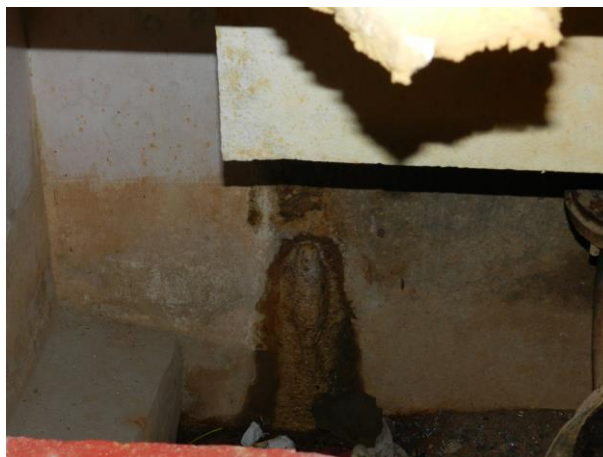
Figura 4 - ETA Marechal Floriano.

**CONSTATAÇÃO C4:** Infiltração na parede externa da caixa de chegada da adutora na ETA Marechal Floriano.

**Não conformidade NC4** – Artigo 14, inciso IV, da Resolução ARSP 018 de. 30/05/2018. Deixar de realizar operação e manutenção adequada das unidades integrantes dos sistemas de abastecimento de água e/ou esgotamento sanitário, de acordo com as exigências dos regramentos vigentes.

**Determinação D4:** A Cesan deve realizar operação e manutenção adequada das unidades integrantes dos sistemas de abastecimento de água, de acordo com as exigências dos regramentos vigentes.

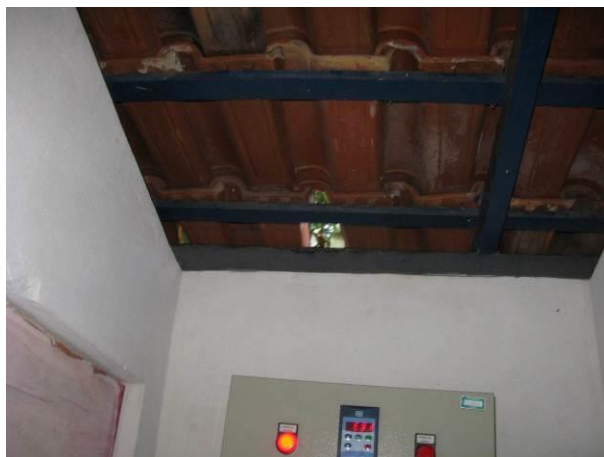
Figura 5 - EEAT Condomínio Região Serrana.

**CONSTATAÇÃO C5:** Telha quebrada e falta de iluminação na EEAT Condomínio Região Serrana.

**Não conformidade NC5** – Artigo 14, inciso IV, da Resolução ARSP 018 de 30/05/2018. Deixar de realizar operação e manutenção adequada das unidades integrantes dos sistemas de abastecimento de água e/ou esgotamento sanitário, de acordo com as exigências dos regramentos vigentes.

**Determinação D5:** A Cesan deve realizar operação e manutenção adequada das unidades integrantes dos sistemas de abastecimento de água, de acordo com as exigências dos regramentos vigentes.

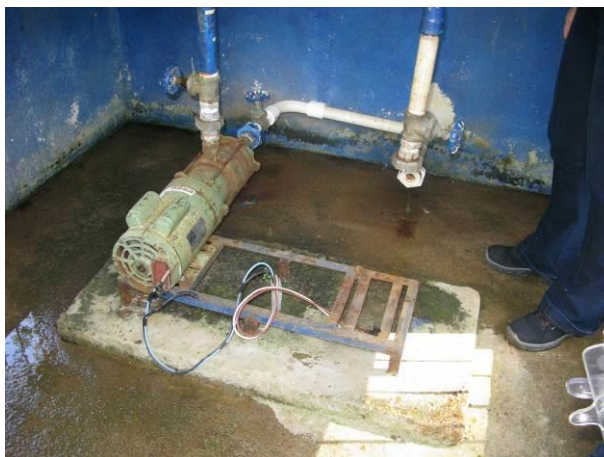
Figura 6 - EEAT Vila Nova.

**CONSTATAÇÃO C6:** Vazamento na válvula de controle da bomba ausente da EEAT Vila Nova.

**Não conformidade NC6** – Artigo 14, inciso IV, da Resolução ARSP 018 de 30/05/2018. Deixar de realizar operação e manutenção adequada das unidades integrantes dos sistemas de abastecimento de água e/ou esgotamento sanitário, de acordo com as exigências dos regramentos vigentes.

**Determinação D6:** A Cesan deve realizar operação e manutenção adequada das unidades integrantes dos sistemas de abastecimento de água, de acordo com as exigências dos regramentos vigentes.

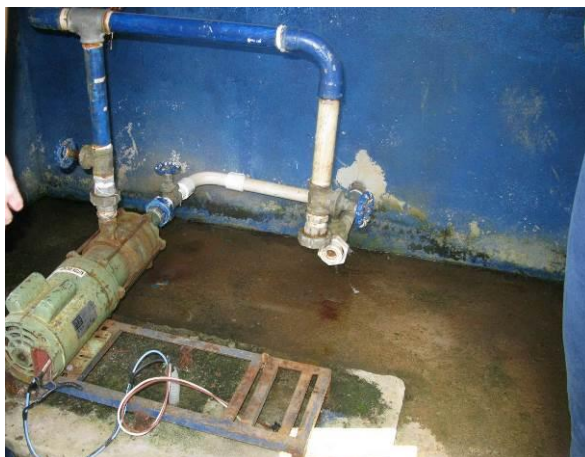
Figura 7 - EEAT Vila Nova.

**CONSTATAÇÃO C7:** Ausência de bomba reserva na EEAT Vila Nova.

**Não conformidade NC7** – Artigo 14, inciso III, da Resolução ARSP 018 de 30/05/2018. Deixar de cumprir as normas técnicas, os procedimentos e/ou requisitos estabelecidos em regramento vigente para a implantação de todas as infraestruturas necessárias para a adequada prestação de serviços de abastecimento de água e de esgotamento sanitário.

**Determinação D7:** A Cesan deve cumprir as normas técnicas, os procedimentos e/ou requisitos estabelecidos em regramento vigente para a implantação de todas as infraestruturas necessárias para a adequada prestação de serviços de abastecimento de água.

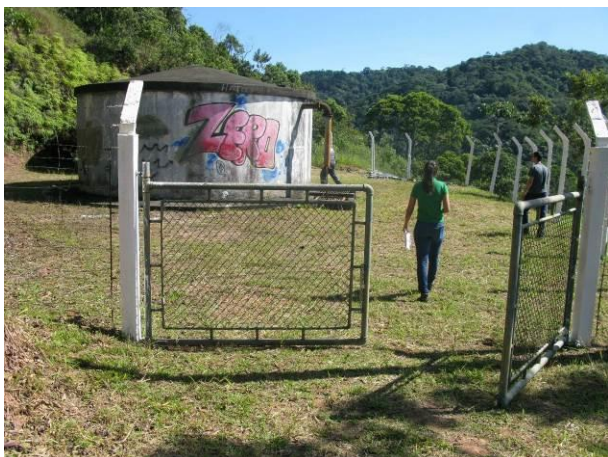
Figura 8 - Reservatório Marechal Floriano.

**CONSTATAÇÃO C8:** Ausência de identificação das seguintes unidades do S.A.A. de Marechal Floriano: Reservatório Marechal Floriano e Reservatório Vila Nova.

**Não conformidade NC8** – Artigo 11, inciso V, da Resolução ARSP 018 de 30/05/2018. Deixar de identificar as unidades operacionais e instalações pertencentes ao sistema de abastecimento de água e esgotamento sanitário, inclusive quanto ao horário de funcionamento dos postos de atendimento ao usuário.

**Determinação D8:** A Cesan deve identificar as unidades operacionais e instalações pertencentes ao sistema de abastecimento de água.

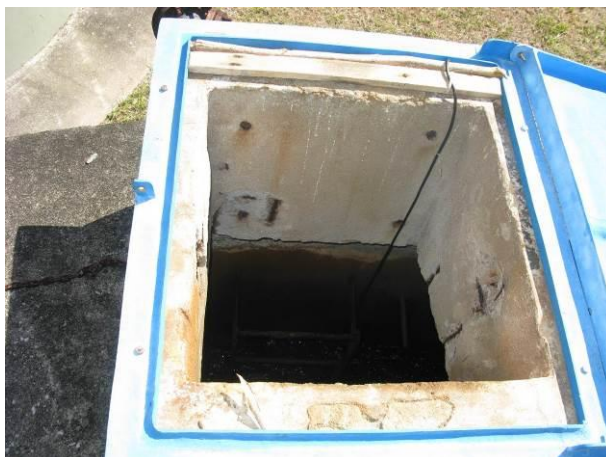
Figura 10 - Reservatório de Marechal Floriano.

**CONSTATAÇÃO C9:** Armaduras expostas na estrutura de acesso à tampa do reservatório mais antigo de Marechal Floriano.

**Não conformidade NC9** – Artigo 14, inciso IV, da Resolução ARSP 018 de 30/05/2018. Deixar de realizar operação e manutenção adequada das unidades integrantes dos sistemas de abastecimento de água e/ou esgotamento sanitário, de acordo com as exigências dos regramentos vigentes.

**Determinação D9:** A Cesan deve realizar operação e manutenção adequada das unidades integrantes dos sistemas de abastecimento de água, de acordo com as exigências dos regramentos vigentes.

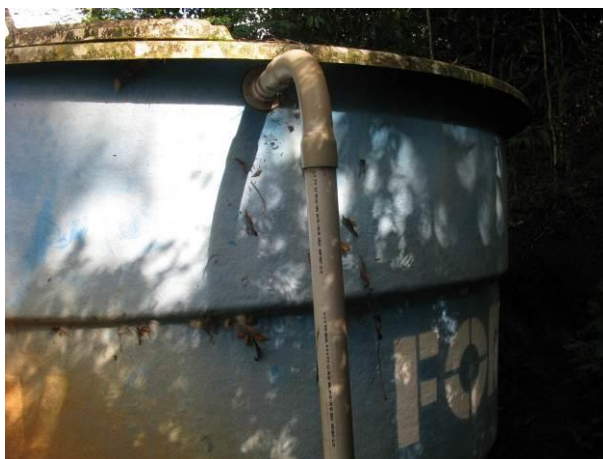
Figura 11 - Reservatório Vila Nova.

**CONSTATAÇÃO C11:** Necessidade de manutenção do entorno do Reservatório Vila Nova.

**Não conformidade NC11** – Artigo 14, inciso IV, da Resolução ARSP 018 de 30/05/2018. Deixar de realizar operação e manutenção adequada das unidades integrantes dos sistemas de abastecimento de água e/ou esgotamento sanitário, de acordo com as exigências dos regramentos vigentes.

**Determinação D11:** A Cesan deve realizar operação e manutenção adequada das

unidades integrantes dos sistemas de abastecimento de água, de acordo com as exigências dos regramentos vigentes.

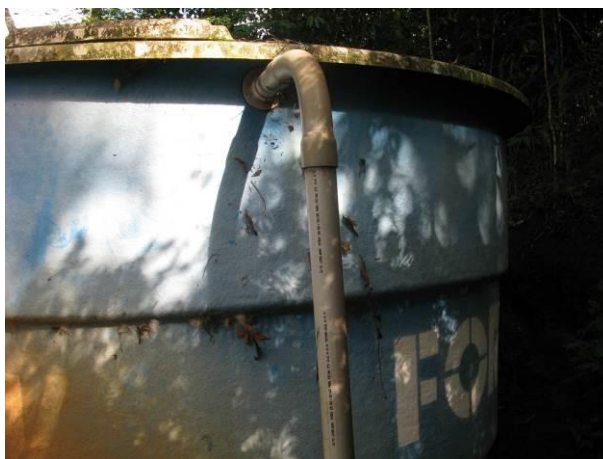
Figura 12 - Reservatório Vila Nova.

**CONSTATAÇÃO C12:** Ausência de isolamento do Reservatório Vila Nova.

**Não conformidade NC12** – Artigo 11, inciso VII, da Resolução ARSP 018 de 30/05/2018. Deixar de prover as áreas de risco com estruturas e equipamentos de segurança que possam evitar a ocorrência de acidentes e o acesso de terceiros a área física das unidades operacionais.

**Determinação D12:** A Cesan deve prover as áreas de risco com estruturas e equipamentos de segurança que possam evitar a ocorrência de acidentes e o acesso de terceiros a área física das unidades operacionais.
