RELATÓRIO DE FISCALIZAÇÃO
RF/DS/GSB/149/2020
(Processo: 2020-P5L02)

Município: Muniz Freire
Assunto: Fiscalização do Sistema de Esgotamento
Sanitário (Bloco 4)

GERÊNCIA DE SANEAMENTO BÁSICO – GSB
DIRETORIA DE SANEAMENTO BÁSICO E INFRAESTRUTURA VIÁRIA - DS

Vitória – ES
Novembro/2020

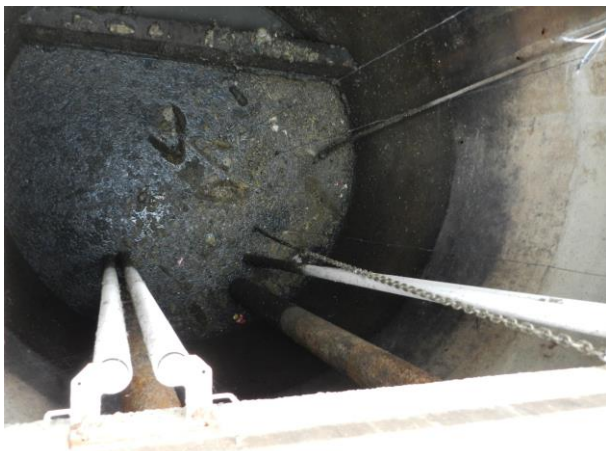
CONSTATAÇÃO C1: Ausência de bomba reserva instalada nas EEEB II (Parque de Exposição) e EEEB I (Rodoviária) em Muniz Freire Sede, bem como na EEEB da ETE Piaçú.

Figura 1 - EEEB II (Parque de Exposição).

Não conformidade NC1 – Artigo 14, inciso III, da Resolução ARSP 018/2018. “Deixar de cumprir as normas técnicas, os procedimentos e/ou requisitos estabelecidos em

Determinação D1: A Cesan deve cumprir as normas técnicas, os procedimentos e/ou requisitos estabelecidos em regramento vigente para a implantação de todas as infraestruturas necessárias para a adequada prestação de serviços de abastecimento de água e de esgotamento sanitário.

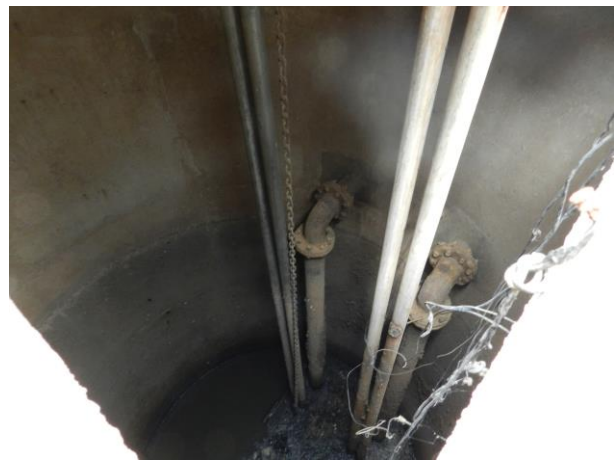
Figura 2 – EEEB I Rodoviária.

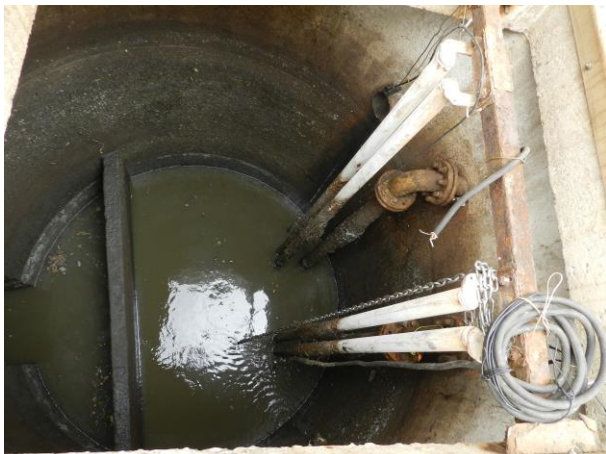
Figura 3 - EEEB da ETE Piaçú.

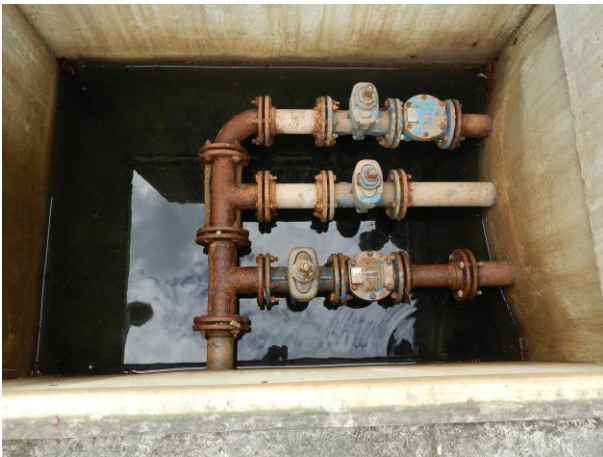
CONSTATAÇÃO C2: Acúmulo de água pluvial na caixa de barriletes da EEEB I, Centro, Piaçú e na EEEB II - ETE Piaçú.

Figura 4 - EEEB I, Centro, Piaçú.

Não conformidade NC2 – Artigo 14, inciso IV da Resolução ARSP nº 018/2018. Deixar de realizar operação e manutenção adequada das unidades integrantes dos sistemas de abastecimento de água e/ou esgotamento sanitário, de acordo com as exigências dos regramentos vigentes.

Determinação D2: A Cesan deve realizar operação e manutenção adequada das unidades integrantes dos sistemas esgotamento sanitário, de acordo com as exigências dos regramentos vigentes.

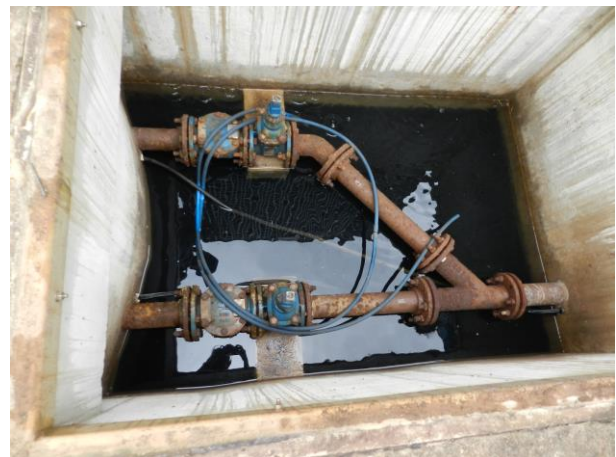
Figura 5 – EEEB II - ETE Piaçú.

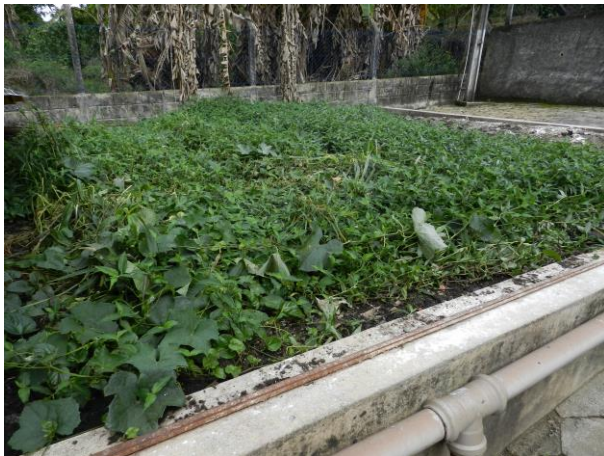
CONSTATAÇÃO C3: Necessidade de manutenção dos leitos de secagem da ETE Muniz Freire – Sede e ETE Piaçú.

Figura 6 - Leito de secagem da ETE Muniz Freire Sede.

Não conformidade NC3 – Artigo 14, inciso IV da Resolução ARSP nº 018/2018. Deixar de realizar operação e manutenção adequada das unidades integrantes dos sistemas de abastecimento de água e/ou esgotamento sanitário, de acordo com as exigências dos regramentos vigentes.

Determinação D3: A Cesan deve realizar operação e manutenção adequada das unidades integrantes dos sistemas esgotamento sanitário, de acordo com as exigências dos regramentos vigentes.

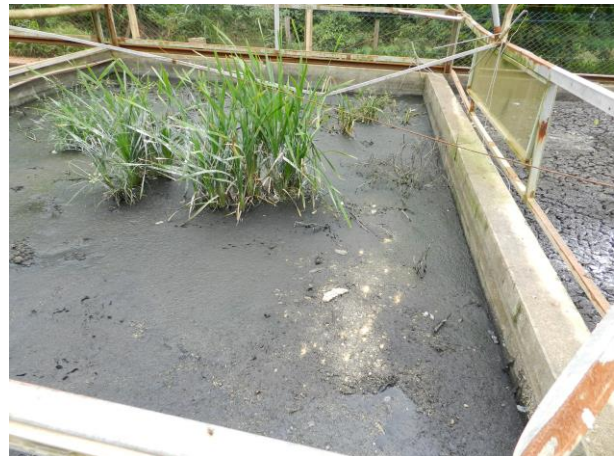
Figura 7 – Leito de secagem da ETE Piaçú.

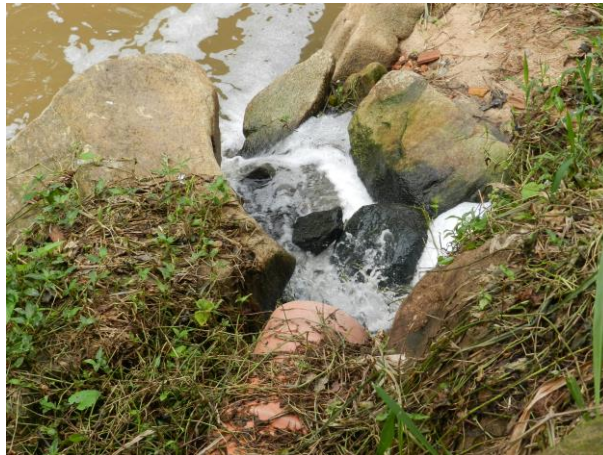
CONSTATAÇÃO C4: Necessidade de reduzir o ressalto hidráulico no ponto de lançamento da ETE Muniz Freire Sede a fim de evitar a formação de espuma no local.

Figura 8 - Ponto de Lançamento da ETE Muniz Freire Sede.

Não conformidade NC4 – Artigo 14, inciso IV da Resolução ARSP nº 018/2018. Deixar de realizar operação e manutenção adequada das unidades integrantes dos sistemas de abastecimento de água e/ou esgotamento sanitário, de acordo com as exigências dos regramentos vigentes.

Determinação D4: A Cesan deve realizar operação e manutenção adequada das unidades integrantes dos sistemas esgotamento sanitário, de acordo com as exigências dos regramentos vigentes.

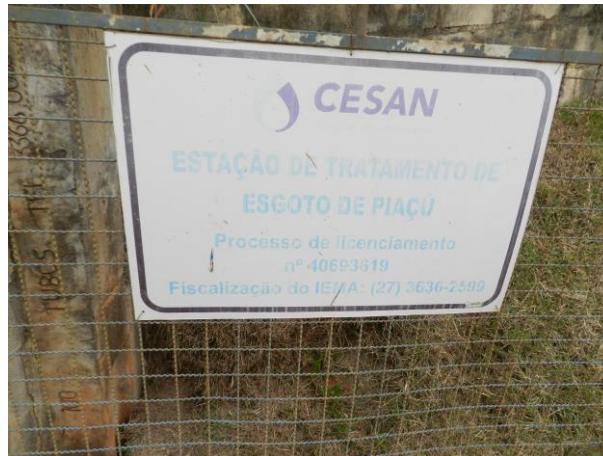
CONSTATAÇÃO C5: Necessidade de melhorar a identificação na ETE Piaçú.

Figura 9 - Identificação da ETE Piaçú.

Não conformidade NC5 – Artigo 11, inciso V, da Resolução ARSP 018/2018. “Deixar de identificar as unidades operacionais e instalações pertencentes ao sistema de abastecimento de água e esgotamento sanitário, inclusive quanto ao horário de funcionamento dos postos de atendimento ao usuário”.

Determinação D5: A Cesan deve identificar as unidades operacionais e instalações pertencentes ao sistema de abastecimento de água e esgotamento sanitário, inclusive quanto ao horário de funcionamento dos postos de atendimento ao usuário.

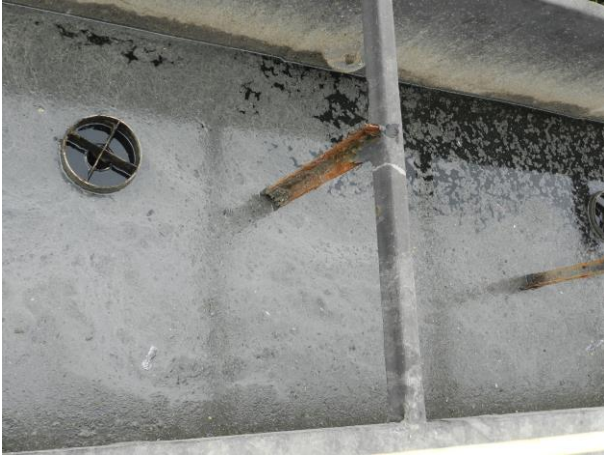
CONSTATAÇÃO C6: Estrutura interna do Reator UASB + Biofiltro e tubulação do queimador de gases parcialmente corroídas na ETE Piaçú.

Figura 10 - Reator UASB + Biofiltro.

Não conformidade NC6 – Artigo 14, inciso IV da Resolução ARSP nº 018/2018. Deixar de realizar operação e manutenção adequada das unidades integrantes dos sistemas de abastecimento de água e/ou esgotamento sanitário, de acordo com as exigências dos regramentos vigentes.

Determinação D6: A Cesan deve realizar operação e manutenção adequada das unidades integrantes dos sistemas esgotamento sanitário, de acordo com as exigências dos regramentos vigentes.

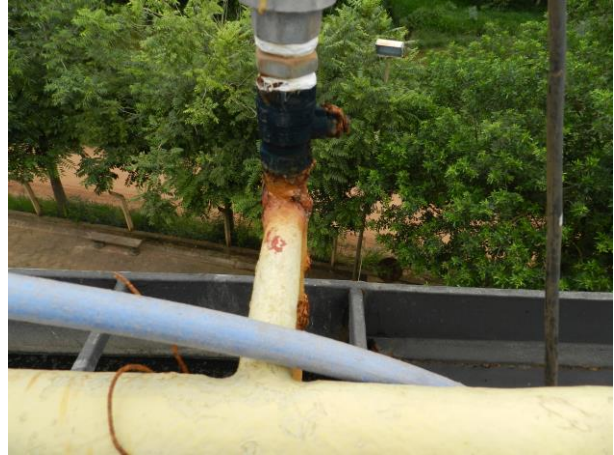
Figura 11 - Tubulação do queimador de gases.
