RELATÓRIO DE FISCALIZAÇÃO RF/DS/GSB/150/2020

Município: Muniz Freire

Assunto: Fiscalização do Sistema de Abastecimento
de Água (Bloco 3)

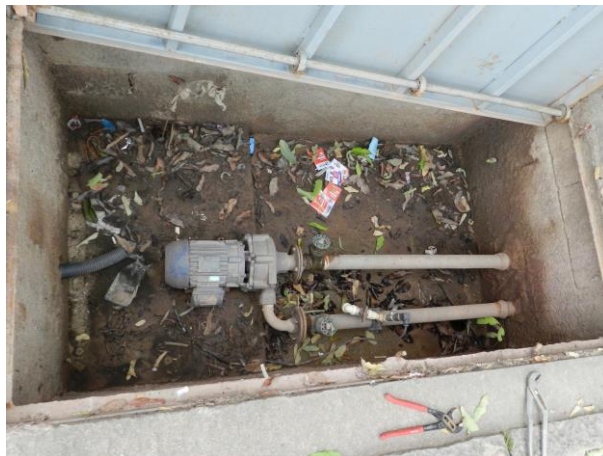
Figura 1 - Booster Lino Ribeiro Soares.

CONSTATAÇÃO C1: Ausência de bom reserva instalada no booster Lino Ribeiro Soares.

Não conformidade NC1 – Inciso III do Artigo 14 da Resolução nº 018, de 30/05/2018.

Determinação D1: A Cesan deve cumprir as normas técnicas, os procedimentos e/ou requisitos estabelecidos em regramento vigente para a implantação de todas as infraestruturas necessárias para a adequada prestação de serviços de abastecimento de água.

Prazo para atendimento: 180 dias.

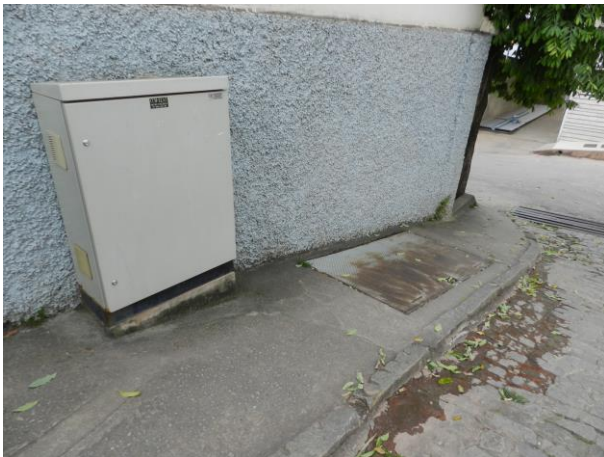
Figura 2 - Booster Lino Ribeiro Soares.

CONSTATAÇÃO C2: Ausência de identificação no booster Lino Ribeiro Soares e identificação deficiente na Captação de Água Bruta de Muniz Freire Sede.

Não conformidade NC2 – Artigo 11, inciso V, da Resolução ARSP 018 de 30/05/2018. Deixar de identificar as unidades operacionais e instalações pertencentes ao sistema de abastecimento de água e esgotamento sanitário, inclusive quanto ao horário de funcionamento dos postos de atendimento ao usuário.

Determinação D2: A Cesan deve identificar as unidades operacionais e instalações pertencentes ao sistema de abastecimento de água.

Prazo para atendimento: 60 dias.

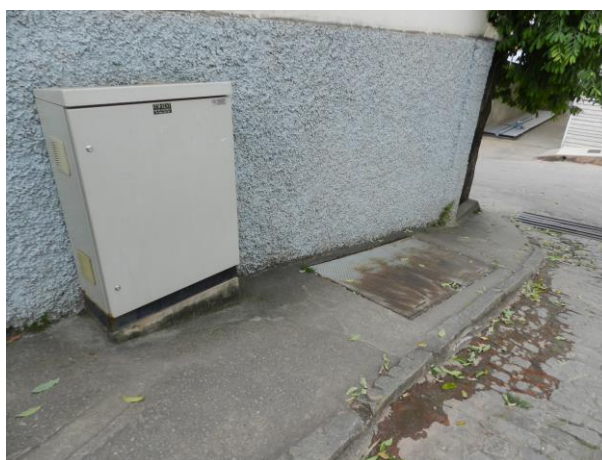
Figura 4 – Booster Lino Ribeiro Soares.

CONSTATAÇÃO C3: Isolamento deficiente na tampa de acesso à bomba do Booster Lino Ribeiro Soares.

Não conformidade NC3 – Artigo 11, inciso VII, da Resolução ARSP 018 de 30/05/2018. Deixar de prover as áreas de risco com estruturas e equipamentos de segurança que possam evitar a ocorrência de acidentes e o acesso de terceiros a área física das unidades operacionais.

Determinação D3: A Cesan deve prover as áreas de risco com estruturas e equipamentos de segurança que possam evitar a ocorrência de acidentes e o acesso de terceiros a área física das unidades operacionais.

Prazo para atendimento: 90 dias.

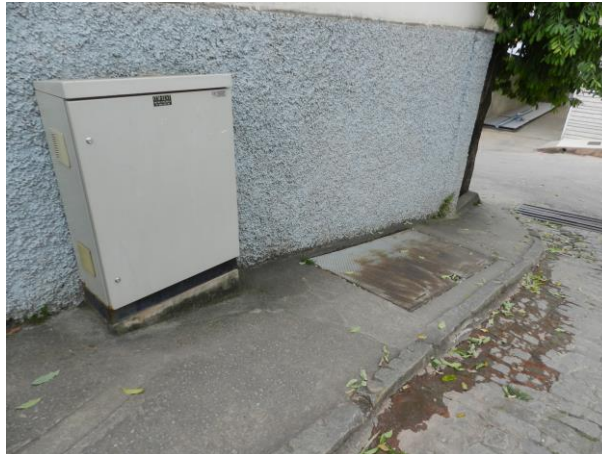
Figura 5 – Booster Lino Ribeiro Soares.

CONSTATAÇÃO C4: Ausência de sinalização de risco de choque elétrico no Booster Lino Ribeiro Soares.

Não conformidade NC4 – Artigo 11, inciso VI da Resolução nº 018 de 30/05/2018: “Deixar de prover as áreas de risco das instalações com sinalização de risco e/ou avisos de advertência de forma à visualização de terceiros”.

Determinação D4: A Cesan deve prover as áreas de risco das instalações com sinalização de risco e/ou avisos de advertência de forma à visualização de terceiros.

Prazo para atendimento: 60 dias.

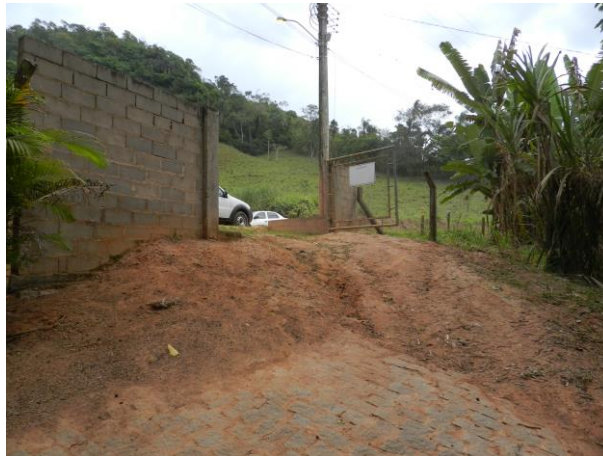
Figura 6 – Acesso à captação.

CONSTATAÇÃO C5: Necessidade de melhorar o acesso à Captação de Água Bruta de Muniz Freire Sede.

Não conformidade NC5 - Inciso IV do Artigo 14º da Resolução nº 018, de 30/05/2018 Deixar de realizar operação e manutenção adequada das unidades integrantes dos sistemas de abastecimento de água e/ou esgotamento sanitário, de acordo com as exigências dos regramentos vigentes.

Determinação D5: A Cesan deve realizar operação e manutenção adequada das unidades integrantes dos sistemas de abastecimento de água, de acordo com as exigências dos regramentos vigentes.

Prazo para atendimento: 90 dias.

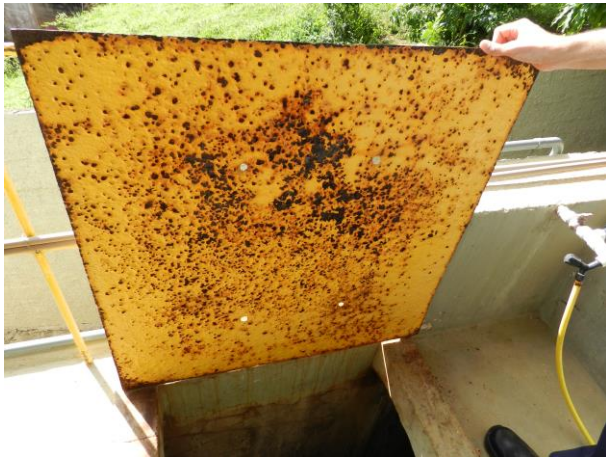
CONSTATAÇÃO C6: Necessidade de manutenção das tampas do tanque de contato e do reservatório 01 da ETA Muniz Freire – Sede, bem como das tampas do decantador, do reservatório retangular e do tanque de contato da ETA Piaçú.

Figura 7 - Tampa do tanque de contato da ETA Muniz Freire - Sede.

Não conformidade NC6 – Artigo 14, inciso IV, da Resolução ARSP 018 de. 30/05/2018. Deixar de realizar operação e manutenção adequada das unidades integrantes dos sistemas de abastecimento de água e/ou esgotamento sanitário, de acordo com as exigências dos regramentos vigentes.

Determinação D6: A Cesan deve realizar operação e manutenção adequada das unidades integrantes dos sistemas de abastecimento de água, de acordo com as exigências dos regramentos vigentes.

Prazo para atendimento: 90 dias.

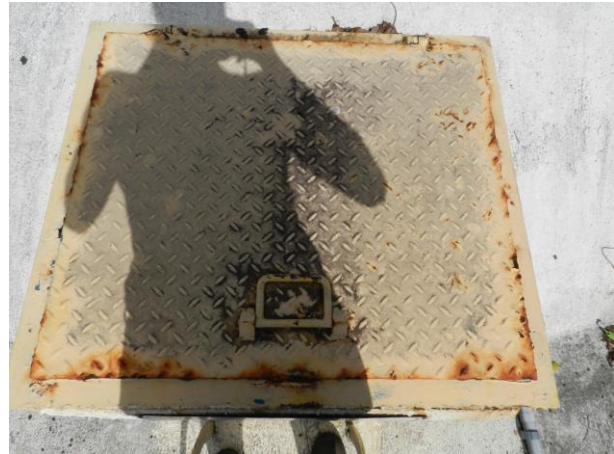
Figura 8 - Tampa do reservatório 01 da ETA Muniz Freire Sede.

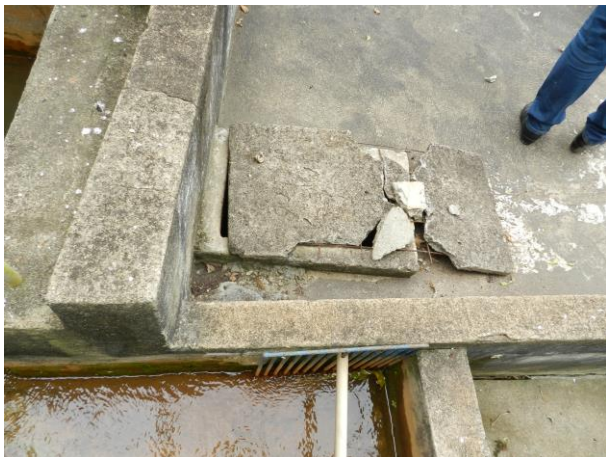
Figura 9 - Tampa do decantador da ETA Piaçú.

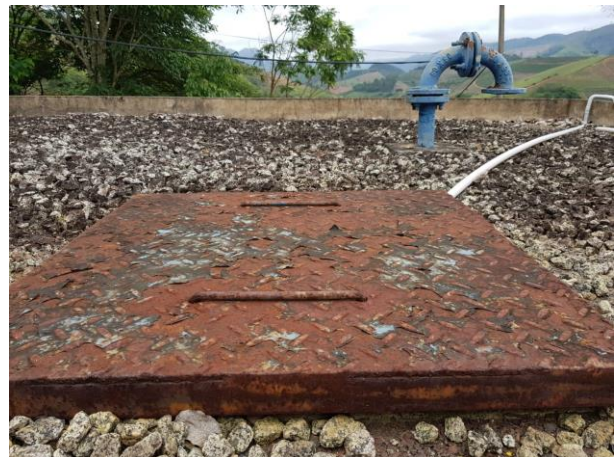
Figura 10 - Tampa do reservatório retangular da ETA Piaçú.

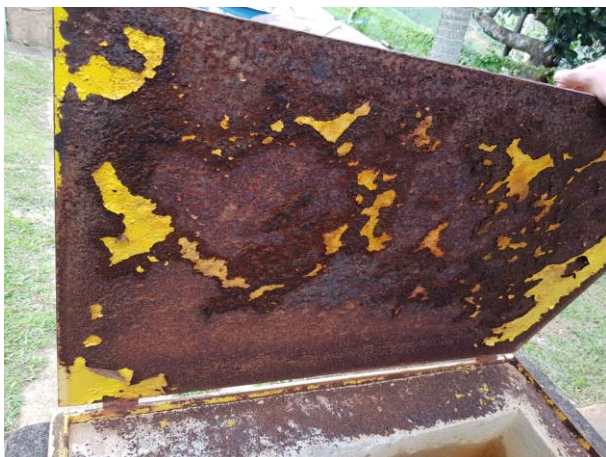
Figura 11 - Tampa do tanque de constato da ETA Piaçú.

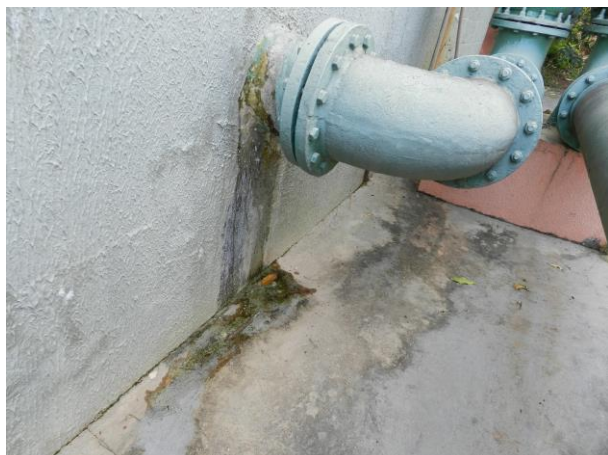
Figura 12 - ETA Muniz Freire - Sede.

CONSTATAÇÃO C7: Pontos com infiltração na estrutura física da ETA Muniz Freire Sede próxima a uma das tubulações e no reservatório 02 (capacidade de 100 m³) da ETA Muniz Freire Sede.

Não conformidade NC7 – Artigo 14, inciso IV, da Resolução ARSP 018 de. 30/05/2018. Deixar de realizar operação e manutenção adequada das unidades integrantes dos sistemas de abastecimento de água e/ou esgotamento sanitário, de acordo com as exigências dos regramentos vigentes.

Determinação D7: A Cesan deve realizar operação e manutenção adequada das unidades integrantes dos sistemas de abastecimento de água, de acordo com as exigências dos regramentos vigentes.

Prazo para atendimento: 120 dias.

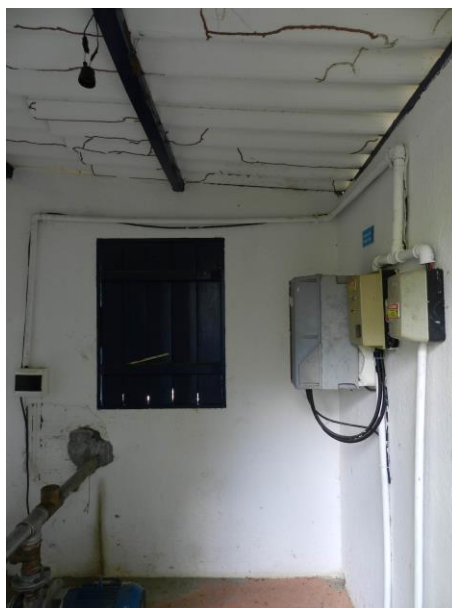
Figura 14 - Booster 01.

CONSTATAÇÃO C8: Ausência de iluminação do Booster 1 (Cohab) da ETA Muniz Freire Sede.

Não conformidade NC8 – Artigo 14, inciso III, da Resolução ARSP 018 de 30/05/2018. Deixar de cumprir as normas técnicas, os procedimentos e/ou requisitos estabelecidos em regramento vigente para a implantação de todas as infraestruturas necessárias para a adequada prestação de serviços de abastecimento de água e de esgotamento sanitário.

Determinação D8: A Cesan deve cumprir as normas técnicas, os procedimentos e/ou requisitos estabelecidos em regramento vigente para a implantação de todas as infraestruturas necessárias para a adequada prestação de serviços de abastecimento de água.

Prazo para atendimento: 60 dias.

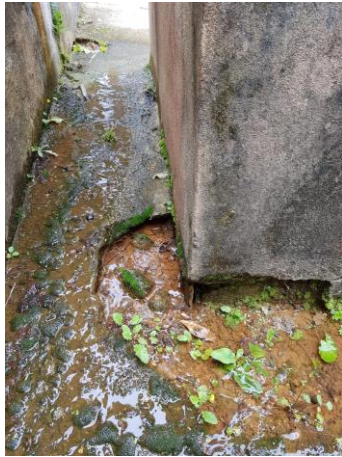
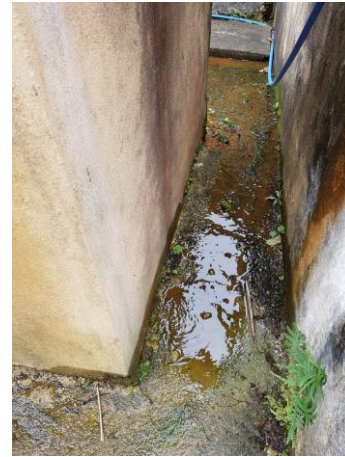
Figura 15 - ETA Piaçú.

CONSTATAÇÃO C9: Vazamento na caixa de distribuição da água decantada na ETA Piaçú.

Não conformidade NC9 – Artigo 14, inciso IV, da Resolução ARSP 018 de. 30/05/2018. Deixar de realizar operação e manutenção adequada das unidades integrantes dos sistemas de abastecimento de água e/ou esgotamento sanitário, de acordo com as exigências dos regramentos vigentes.

Determinação D9: A Cesan deve realizar operação e manutenção adequada das unidades integrantes dos sistemas de abastecimento de água, de acordo com as exigências dos regramentos vigentes.

Prazo para atendimento: 120 dias.

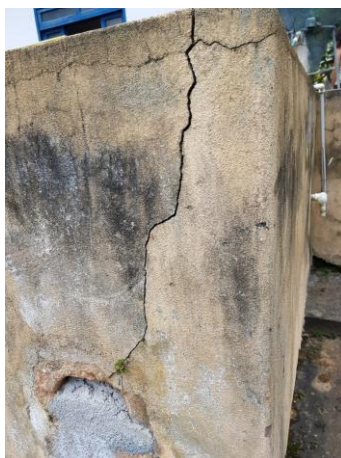
Figura 16 - ETA Piaçú.

CONSTATAÇÃO C10: Fissuras e trincas na estrutura que comporta a calha parshal da ETA Piaçú.

Não conformidade NC10 – Artigo 14, inciso IV, da Resolução ARSP 018 de. 30/05/2018. Deixar de realizar operação e manutenção adequada das unidades integrantes dos sistemas de abastecimento de água e/ou esgotamento sanitário, de acordo com as exigências dos regramentos vigentes.

Determinação D10: A Cesan deve realizar operação e manutenção adequada das unidades integrantes dos sistemas de abastecimento de água, de acordo com as exigências dos regramentos vigentes.

Prazo para atendimento: 120 dias.

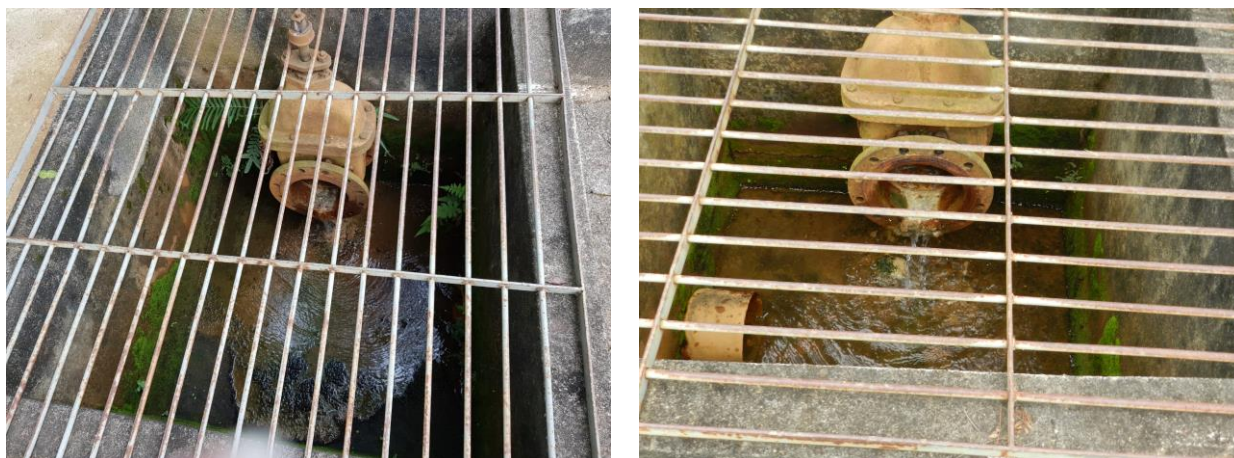
CONSTATAÇÃO C11: Válvulas dos filtros da ETA Piaçú permitindo passagem de água.

Figura 17 - Válvulas dos filtros da ETA Piaçú.

Não conformidade NC11 – Artigo 14, inciso IV, da Resolução ARSP 018 de. 30/05/2018. Deixar de realizar operação e manutenção adequada das unidades integrantes dos sistemas de abastecimento de água e/ou esgotamento sanitário, de acordo com as exigências dos regramentos vigentes.

Determinação D11: A Cesan deve realizar operação e manutenção adequada das unidades integrantes dos sistemas de abastecimento de água, de acordo com as exigências dos regramentos vigentes.

Prazo para atendimento: 60 dias.

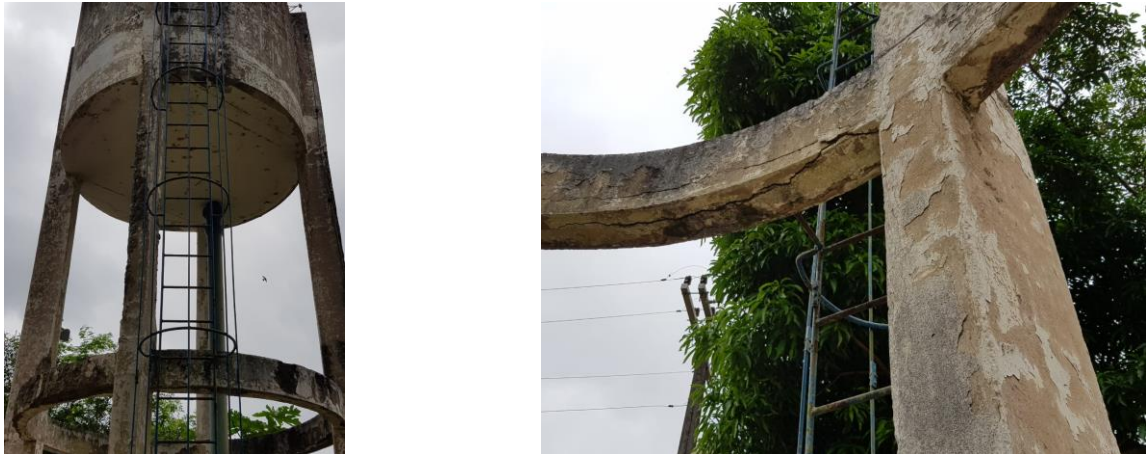
Figura 18 - Reservatório elevado ETA Piaçú.

CONSTATAÇÃO C12: Necessidade de manutenção na estrutura física do reservatório elevado para lavagem dos filtros na ETA Piaçú, observadas fissuras, trincas e armadura exposta.

Não conformidade NC12 – Artigo 14, inciso IV, da Resolução ARSP 018 de. 30/05/2018. Deixar de realizar operação e manutenção adequada das unidades integrantes dos sistemas de abastecimento de água e/ou esgotamento sanitário, de acordo com as exigências dos regramentos vigentes.

Determinação D12: A Cesan deve realizar operação e manutenção adequada das unidades integrantes dos sistemas de abastecimento de água, de acordo com as exigências dos regramentos vigentes.

Prazo para atendimento: 90 dias.
