RELATÓRIO DE FISCALIZAÇÃO

RF/DT/GRS/001/2012

ASSUNTO: Fiscalização da prestação de serviços de abastecimento de água e esgotamento sanitário em Nova Venécia

PRESTADOR DE SERVIÇOS: Companhia Espírito Santense de Saneamento – CESAN

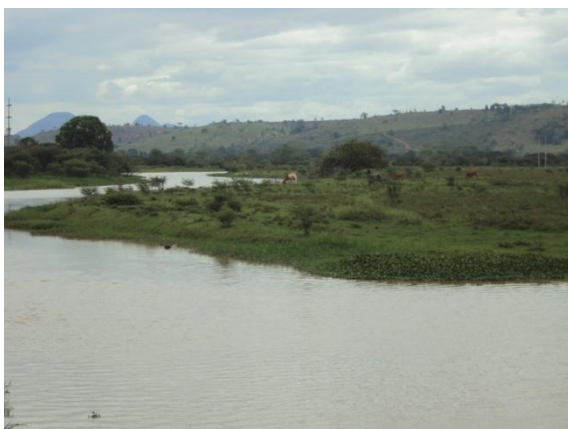
A captação de água bruta é feita no Rio Cricaré, no próprio município (Figura 1). O local onde a água bruta é captada não possui sinalização identificando o manancial e que aquela é uma área destinada ao abastecimento público. Nas proximidades da captação, não foram identificadas atividades que comprometam a qualidade da água, nem indícios de processo avançado de eutrofização.

Figura 1: Local da captação no Rio Cricaré

R. Realizar a identificação das referidas áreas no prazo de 120 (cento e vinte dias).

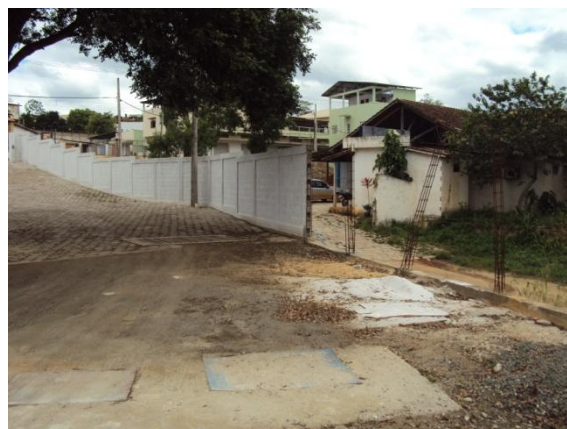
Figura 2: Muro que cerca a área da CESAN

C5. O muro que cerca a área da captação não cobre todo o perímetro do terreno, a lâmpada na casa de bombas do *booster* Bela Vista está defeituosa e demandam manutenção a tampa de inspeção do R2, o cadeado da escada de acesso do R3 e o interior da escada de acesso do R4.

R. Realizar a manutenção dos referidos itens no prazo de 180 (cento e oitenta dias), e criar rotina de manutenção preventiva para evitar o surgimento de novas ocorrências.

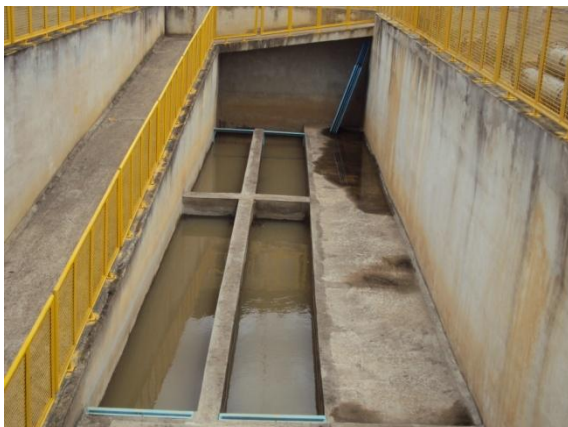
O sistema de captação é composto por tubulação de 600 mm, registro de manobra, duas grades de retenção, caixa desarenadora (Figura 3), poço de sucção (Figura 4) e

Figura 3: Caixa desarenadora

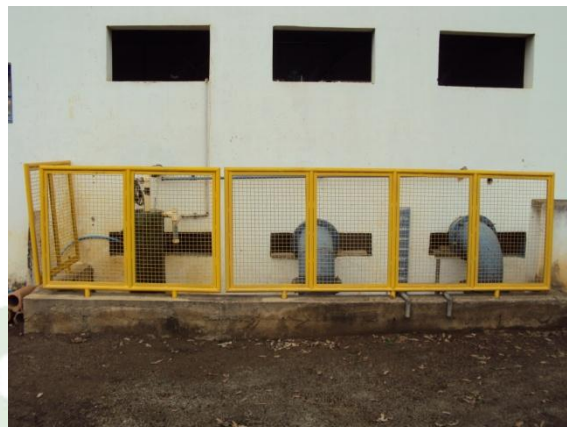
Figura 4: Poço de Sucção

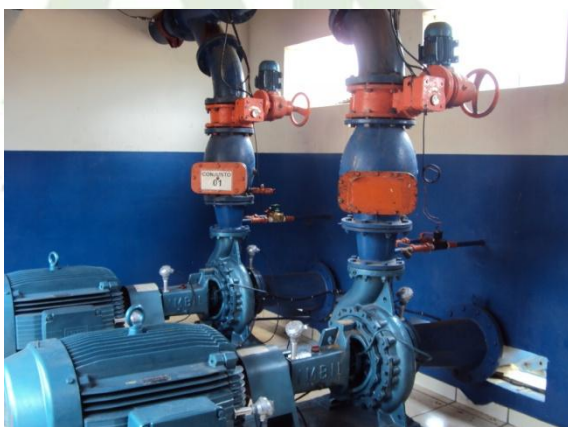
dois conjuntos motobomba (Figura 5), sendo um reserva, para substituição imediata no sistema. A retirada e a instalação de bombas são de fácil execução, dado o arranjo físico do local.

Figura 5: Conjuntos motobomba

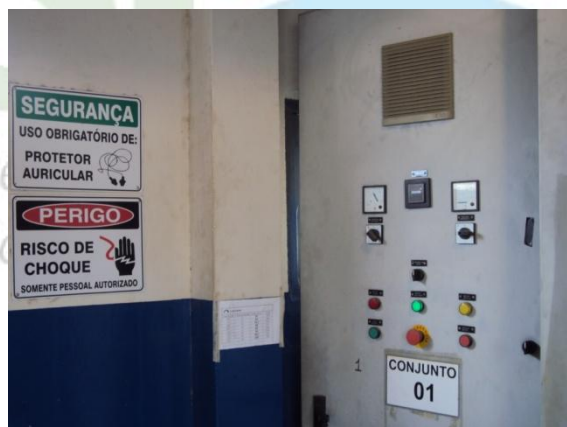
A estação elevatória da captação está em adequado estado de conservação, identificada e protegida, e proporciona facilidade de realização de trabalhos de manutenção. Por sua vez, as condições de manutenção dos quadros de comando (Figura 6) e de força também são adequadas.

Figura 6: Quadro de comando

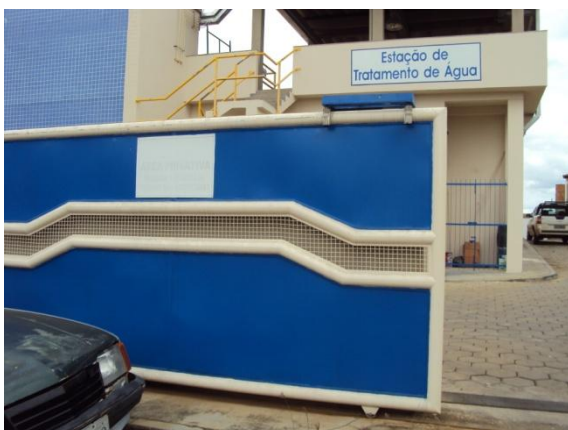
O tratamento da água captada ocorre na Estação de Tratamento de Água (ETA) no próprio do município. O acesso à ETA (Figura 7) apresenta boas condições e o local

Figura 7: Acesso à ETA

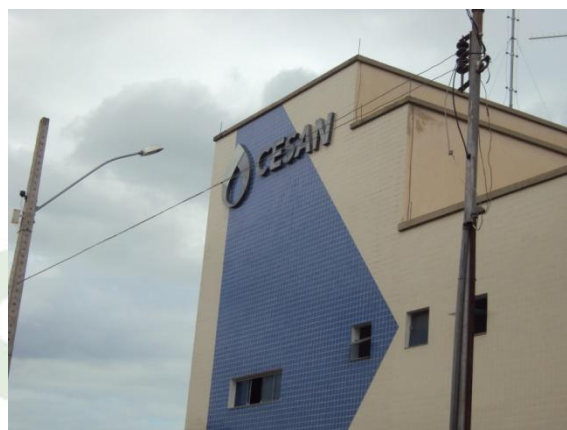
está devidamente identificado (Figura 8) e cercado, com adequadas condições de limpeza do pátio externo e sem animais dentro dos limites da ETA.

Figura 8: Prédio da ETA

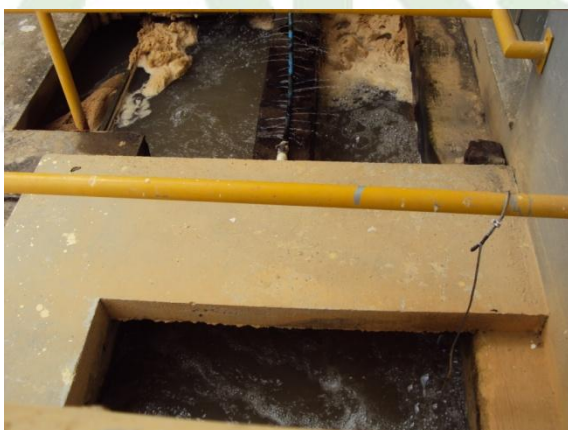
A ETA não faz uso de pré-tratamento. As unidades de mistura rápida (Figura 9) e floculação (Figura 10) estão em condições adequadas, sem vazamentos visíveis. A dosagem da vazão de coagulante é realizada através de testes com a água bruta. Encontra-se em fase de implantação a automatização deste processo, assim como todos os demais da ETA de Nova Venécia. A automatização é um dos objetivos propostos pelo Convênio de Cooperação entre CESAN e SABESP.

Figura 9: Unidade de mistura rápida

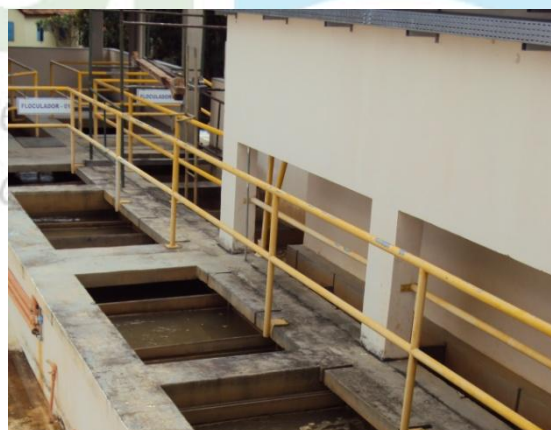
Figura 10: Unidade de floculação

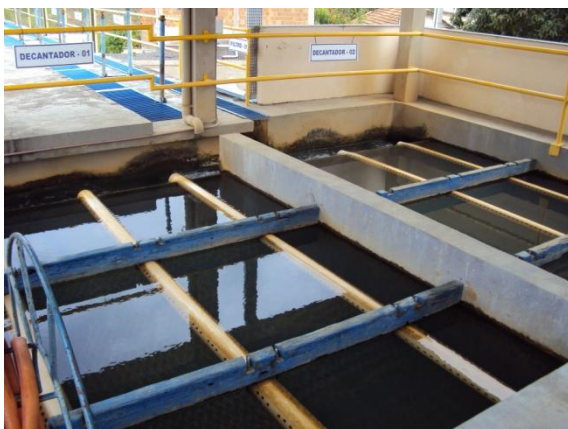
Após a etapa de floculação são utilizados dois decantadores (Figura 11). Estes se encontram em condições adequadas, inclusive com guarda-corpos de proteção. A limpeza dos decantadores ocorre semanalmente aos domingos, e o lodo retirado é lançado na rede de drenagem.

Figura 11: Decantadores

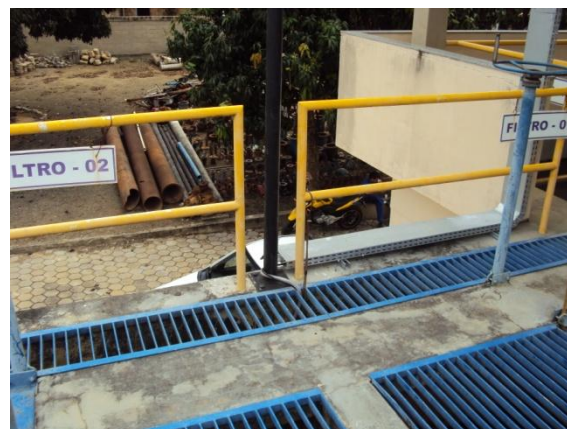
Por sua vez, os oito filtros (Figura 12) utilizados se encontram em condições adequadas, sem vazamentos visíveis e também efetuam o lançamento da água de lavagem na rede de drenagem.

Figura 12: Filtros

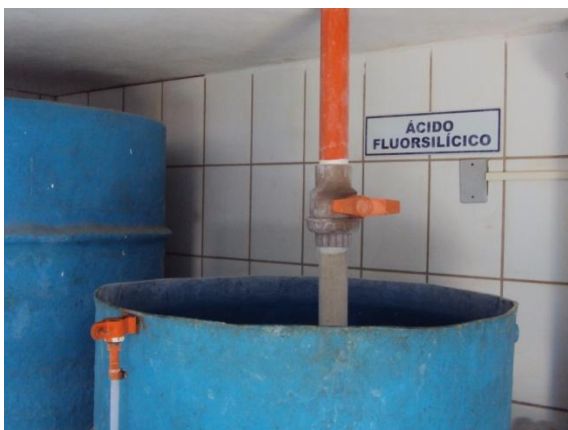
O acondicionamento dos agentes químicos utilizados se dá em condições satisfatórias e a higiene e limpeza do local são adequadas (Figura 13). Os tanques de dosagem de produtos químicos e a bomba dosadora estão em condições satisfatórias. Não é utilizado cloro gasoso, o que favorece as condições de segurança do trabalho.

Figura 13: Armazenamento de agentes químicos

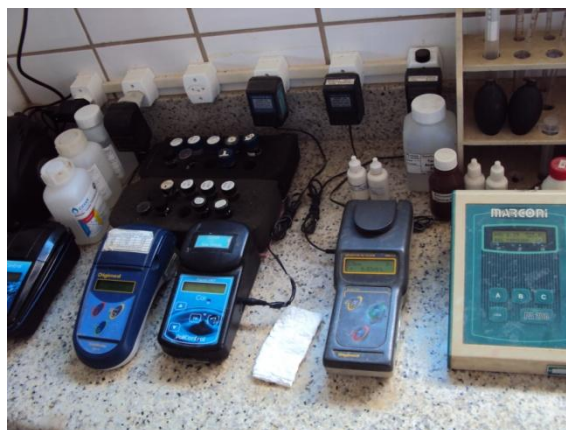
No momento da fiscalização o laboratório apresentava condições satisfatórias de limpeza e organização. Há registros sobre a qualidade da água bruta e da água tratada, e os equipamentos necessários aos ensaios físico-químicos encontravam-se conservados e calibrados (Figura 14).

Figura 14: Equipamentos do Laboratório

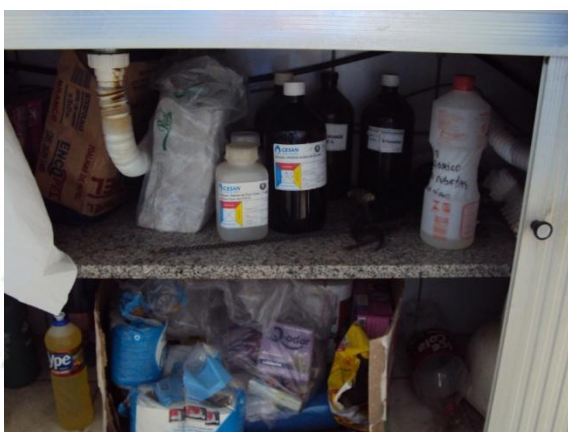
Os reagentes são armazenados em armários (Figura 15) e encontravam-se dentro do prazo de validade (Figura 16). As análises bacteriológicas e de outros organismos são feitas no Laboratório Central da CESAN, na Grande Vitória, duas vezes por semana (às segundas e quartas). As amostras são enviadas por serviço de correio. A ETA possui

Figura 15: Reagentes e outros

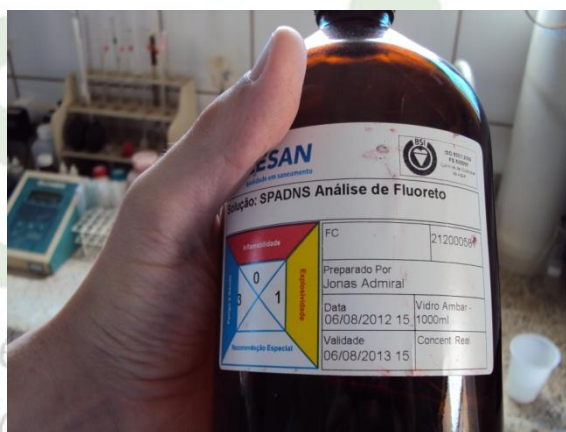
Figura 16: Rótulo dos agentes químicos

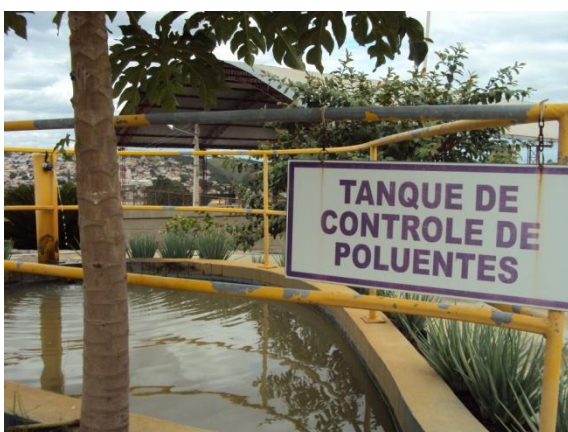
também Tanque de Controle (biológico) de Poluentes (Figura 17), além de realizar monitoramento do volume de chuva (pluviometria) na região.

Figura 17: Tanque de Controle de Poluentes

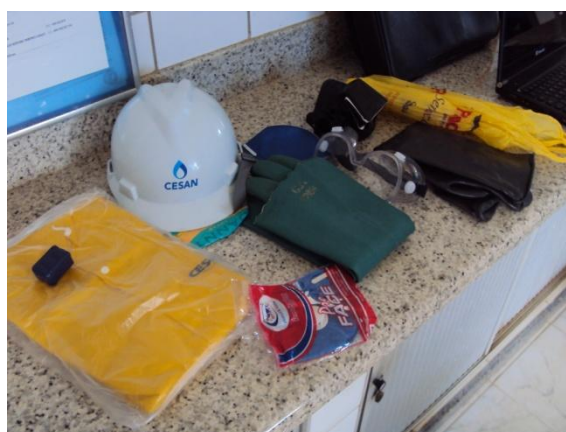
Cabe destacar que foi observado nos colaboradores do SAA o uso de roupas e/ou crachás que os identificavam e Equipamentos de Proteção Individual (EPIs) (Figura 18).

Figura 18: EPIs para os operadores da ETA

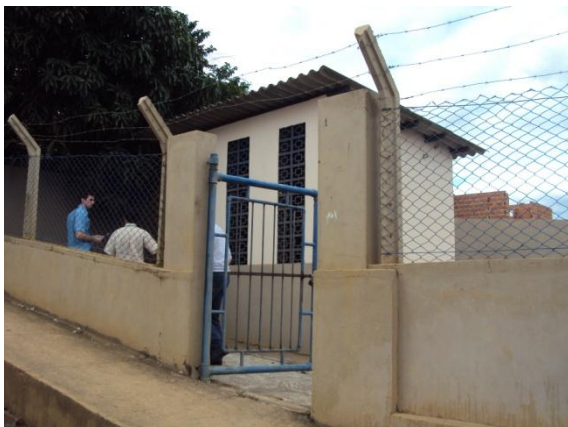
Quanto às estações elevatórias e *boosters*, observou-se em todas as unidades facilidade para realização de trabalhos de manutenção, boas condições de manutenção do quadro de força e existência de bomba reserva. Entretanto, os *boosters* Bela Vista (Figura 19) e Aeroporto (Figura 20) não possuem identificação da CESAN, e a lâmpada na casa de bombas do *booster* Bela Vista estava defeituosa.

Figura 19: Booster Bela Vista

C4. O local onde a água bruta é captada não possui sinalização identificando que aquela é uma área destinada ao abastecimento público, assim como os *boosters* Bela Vista e Aeroporto não possuem identificação.

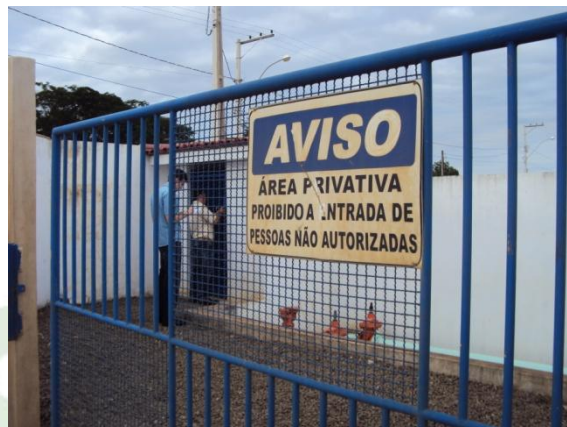
Figura 20: Booster Aeroporto

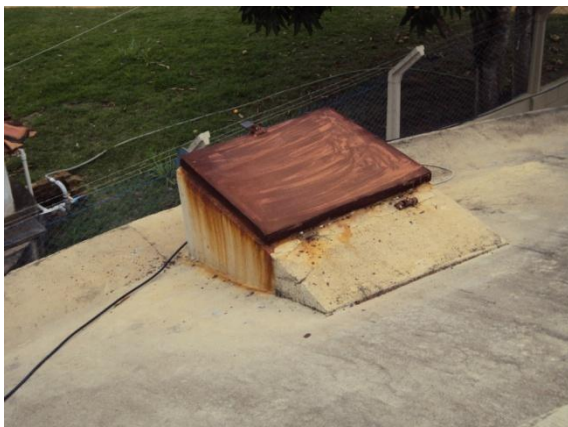
Demandam manutenção a tampa de inspeção do R2 (Figura 21), o cadeado da escada de acesso do R3 e o interior da escada de acesso do R4.

Figura 21: Tampa de inspeção do Reservatório 2

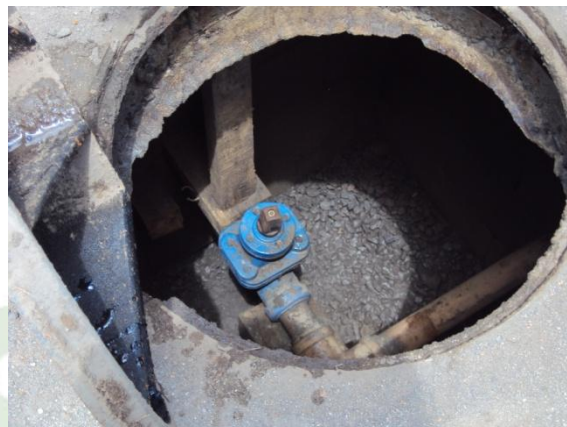
As descargas de rede encontram-se protegidas e em condições satisfatórias (Figura 22): quatro foram vistoriadas por amostragem nos bairros Bela Vista, Aeroporto, Filomena e São Cristóvão.

Figura 22: Descarga da rede no bairro Aeroporto

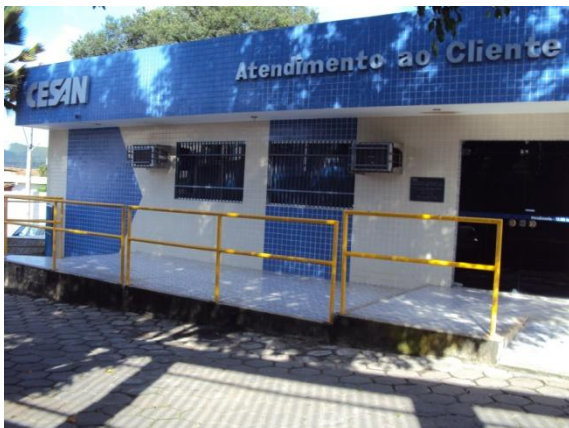
Finalmente, fiscalizou-se o escritório de atendimento presencial da CESAN no município (Figura 23). Este é bem localizado, com sinalização indicativa, fácil acesso e indicação do horário de funcionamento (Figura 24).

Figura 23: Escritório de atendimento presencial

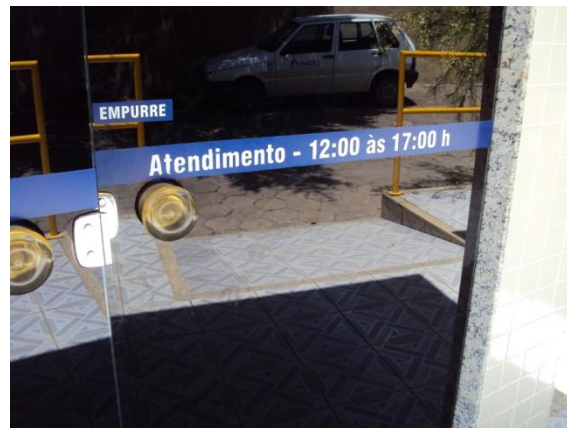
Figura 24: Indicação do horário de atendimento

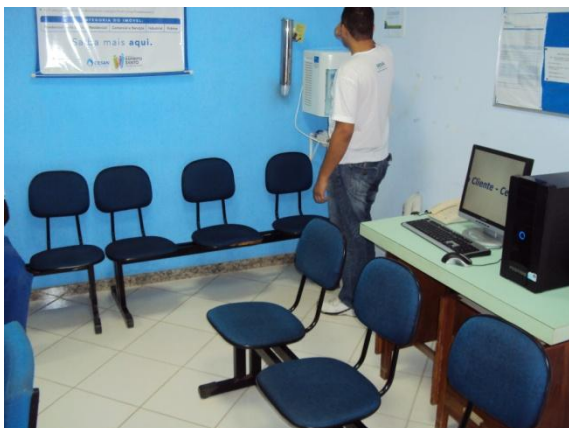
Itens estruturais como instalações em bom estado, aspectos estéticos e funcionais (layout, pintura, etc.), conforto térmico, informatização, assentos para usuário em espera, extintores de incêndio, e disponibilização de água e banheiros em boas condições, foram verificados no escritório (Figura 25). Por questões de arranjo físico, o banheiro encontra-se na parte interior do escritório, mas é disponibilizado aos usuários, se solicitado.

Figura 25: Interior do escritório de atendimento

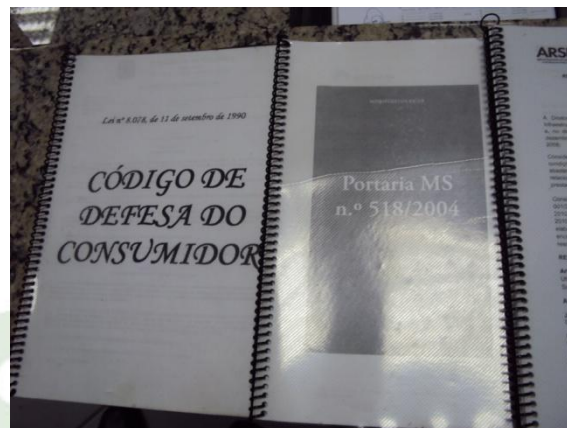
No momento da fiscalização, os regulamentos exigidos pela Resolução ARSI 008 (artigo 112) encontravam-se disponíveis para consulta, inclusive o formulário para manifestação por escrito com fornecimento de número de protocolo. Entretanto, ainda não foi feita a substituição da Portaria de Potabilidade MS 518/2004 pela sua atualização, a Portaria MS 2.914/2011 (Figura 26). O escritório utiliza-se também de cartazes com informações sobre as tarifas praticadas e contato da ARSI (atualizado).

Figura 26: Regulamentos exigidos

C7. No escritório de atendimento presencial, a Portaria do Ministério da Saúde que dispõe sobre o padrão de potabilidade (Portaria MS 2.914/2011) estava desatualizada.

R. Realizar a substituição da Portaria MS 518/2004 pela sua atualização, a Portaria MS 2.914/2011 no prazo de 30 (trinta) dias.

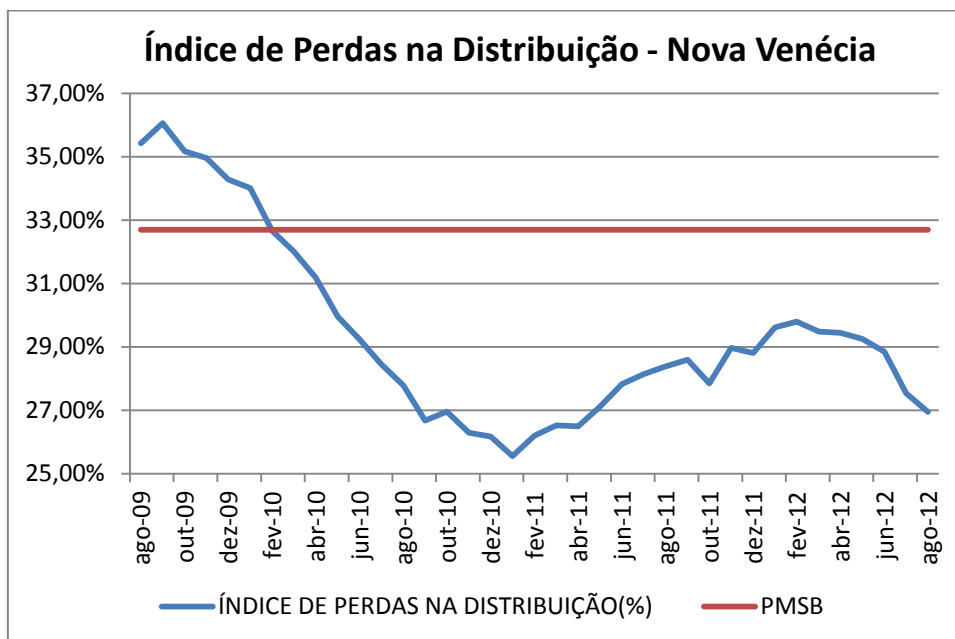
Por sua vez, o PMSB teve sua meta de redução de perdas de água atendida. Para 2013, a meta é de 30% no índice de perdas na distribuição e, em agosto de 2012, o sistema registrou 26,9%. A CESAN possui programa de controle de perdas, com metas anuais definidas pelo Comitê de Perdas e meta Institucional.

Figura 27: Gráfico do Índice de Perdas na Distribuição em Nova Venécia
