**RELATÓRIO DE FISCALIZAÇÃO**  
**RF/DS/GSB/023/2022**  
**(Processo: 2022-V01SZ)**

Município: Pancas  
Assunto: Fiscalização do Sistema de Esgotamento  
Sanitário (Bloco 4)

**GERÊNCIA DE SANEAMENTO BÁSICO – GSB**  
**DIRETORIA DE SANEAMENTO BÁSICO E INFRAESTRUTURA VIÁRIA - DS**

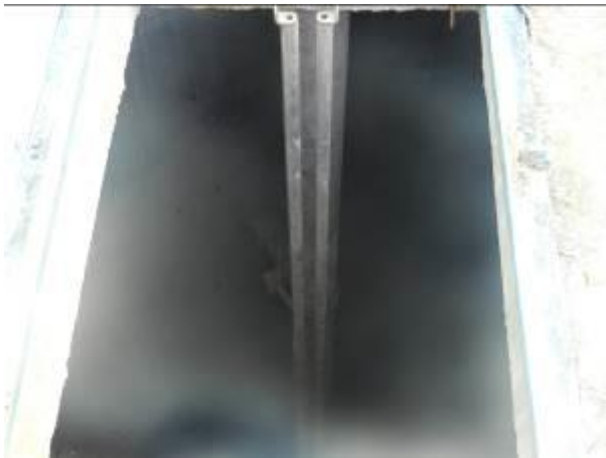
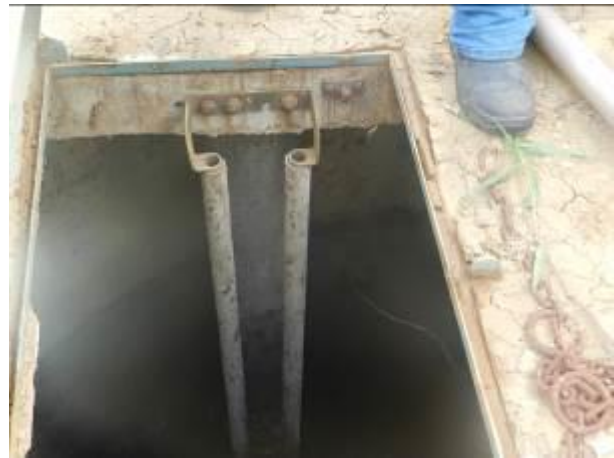
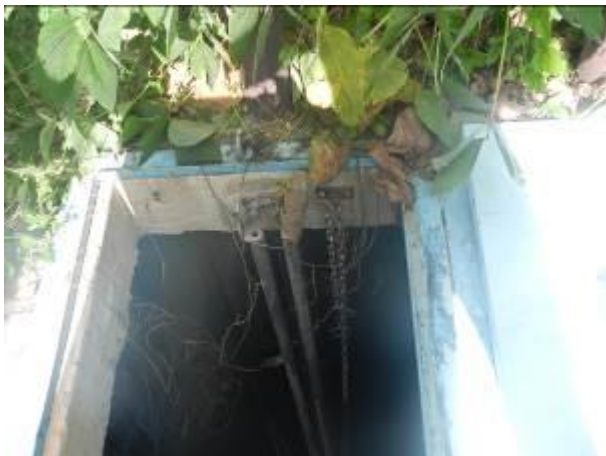
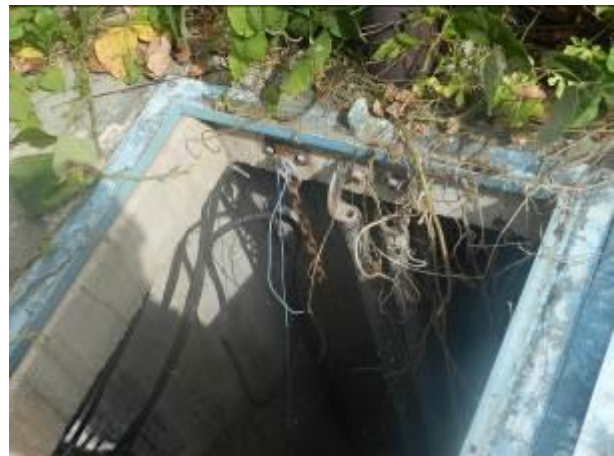
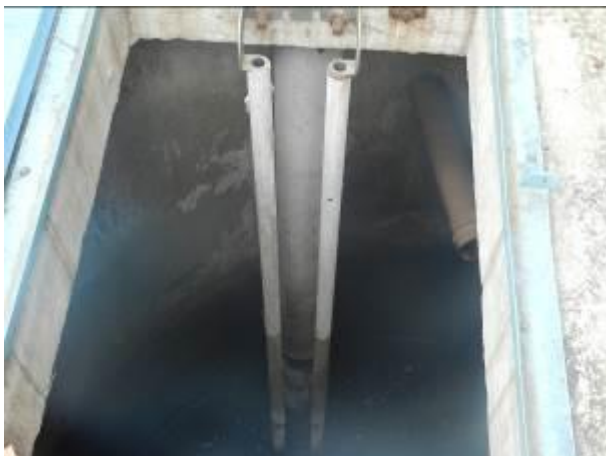
**CONSTATAÇÃO C1:** Ausência de bomba reserva instalada nas seguintes unidades operacionais do SES de Pancas: EEEB E, EEEB C, EEEB D, EEEB A e EEEB ETE.

Figura 1 - Poço da EEEB E.

Figura 2 - Poço da EEEB C.

Figura 3 - Poço da EEEB D.

Figura 4 - Poço da EEEB A.

Figura 5 - Poço da EEEB da ETE.

**Não conformidade NC1** – Artigo 14, inciso III, da Resolução ARSP 018/2018. “Deixar de cumprir as normas técnicas, os procedimentos e/ou requisitos estabelecidos em regramento vigente para a implantação de todas as infraestruturas necessárias para a adequada prestação de serviços de abastecimento de água e de esgotamento sanitário”.

**Determinação D1:** A CESAN deve cumprir as normas técnicas, os procedimentos e/ou requisitos estabelecidos em regramento vigente para a implantação de todas as infraestruturas necessárias para a adequada prestação de serviços de abastecimento de água e de esgotamento sanitário.

**Prazo para atendimento:** 180 dias.

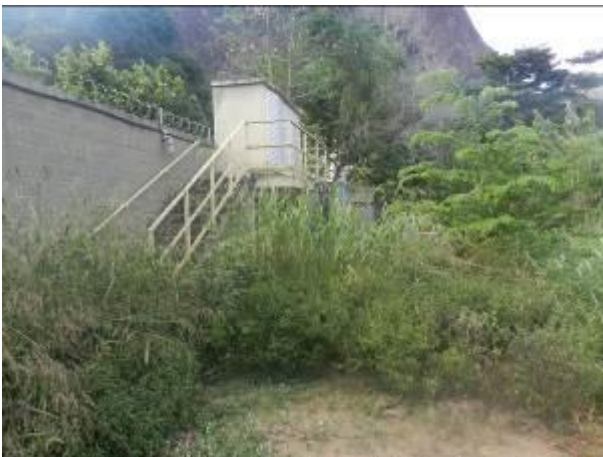
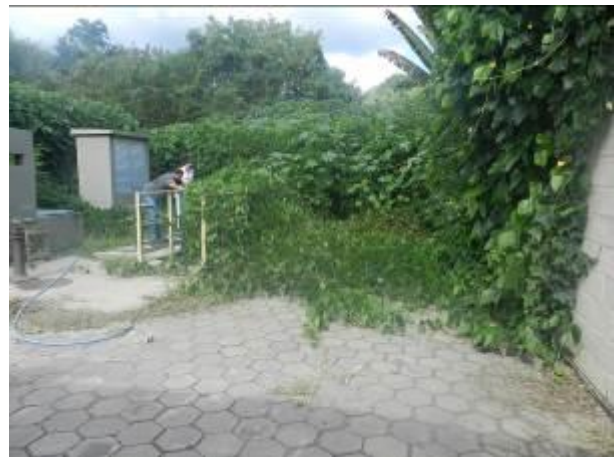
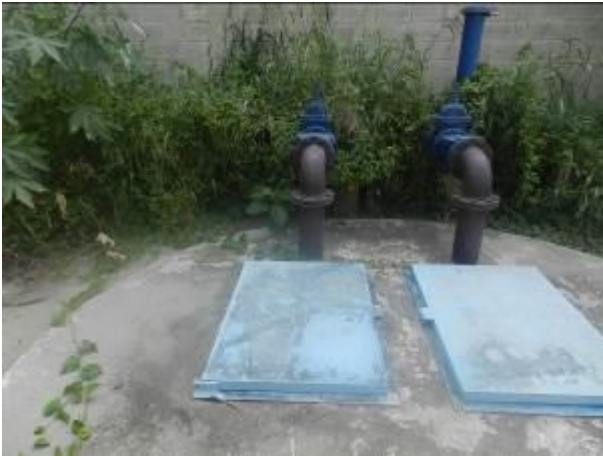
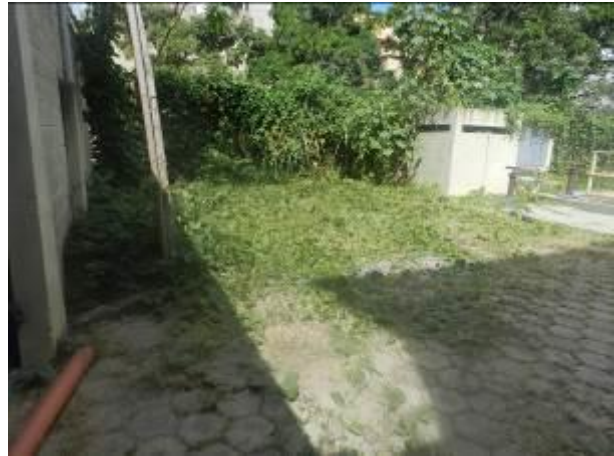
**CONSTATAÇÃO C2:** Necessitam limpeza de área as seguintes unidades operacionais do S.E.S. de Pancas: EEEB C, EEEB D, EEEB E e EEEB A.

Figura 6 - EEEB C.

Figura 7 - EEEB D.

Figura 8 - EEEB E.

Figura 9 - EEEB A.

**Não conformidade NC2** –Inciso IV do Artigo 14º da Resolução nº 018, de 30/05/2018 Deixar de realizar operação e manutenção adequada das unidades integrantes dos sistemas de abastecimento de água e/ou esgotamento sanitário, de acordo com as exigências dos regramentos vigentes.

**Determinação D2:** A CESAN deve realizar operação e manutenção adequada das unidades integrantes dos sistemas de abastecimento de água, de acordo com as exigências dos regramentos vigentes.

**Prazo para atendimento:** 90 dias.

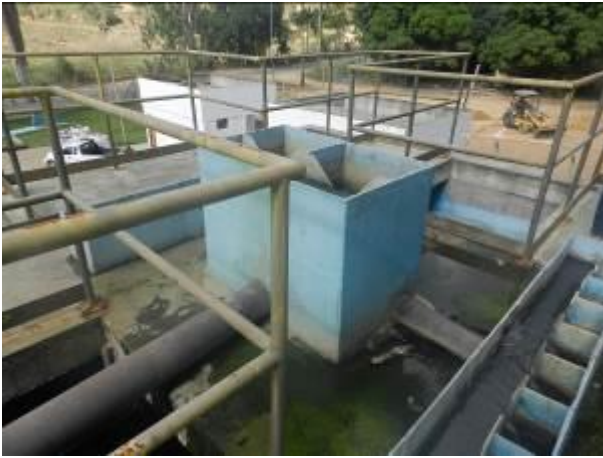
**CONSTATAÇÃO C3:** Necessidade de manutenção nas seguintes unidades operacionais do S.ES. de Pancas: distribuidores do reator da ETE (vazamento), biofiltro da ETE (finalização da manutenção) e leito de secagem da ETE.

Figura 10 - Distribuidores do reator.

**Não conformidade NC3** –Inciso IV do Artigo 14º da Resolução nº 018, de 30/05/2018 Deixar de realizar operação e manutenção adequada das unidades integrantes dos sistemas de abastecimento de água e/ou esgotamento sanitário, de acordo com as exigências dos regramentos vigentes.

**Determinação D3:** A CESAN deve realizar operação e manutenção adequada das unidades integrantes dos sistemas de abastecimento de água, de acordo com as exigências dos regramentos vigentes.

**Prazo para atendimento:** 90 dias.

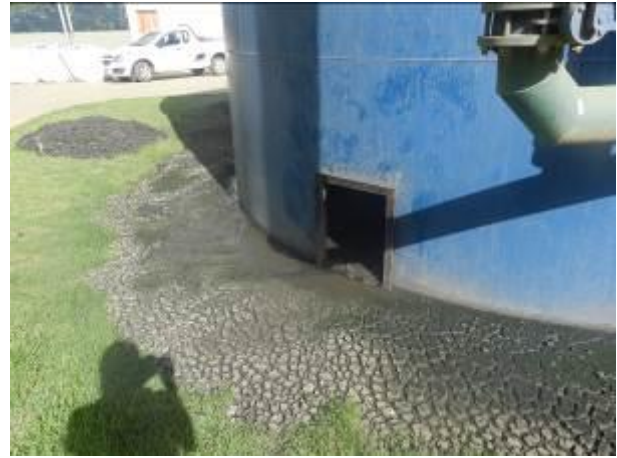
Figura 11 - Biofiltro.

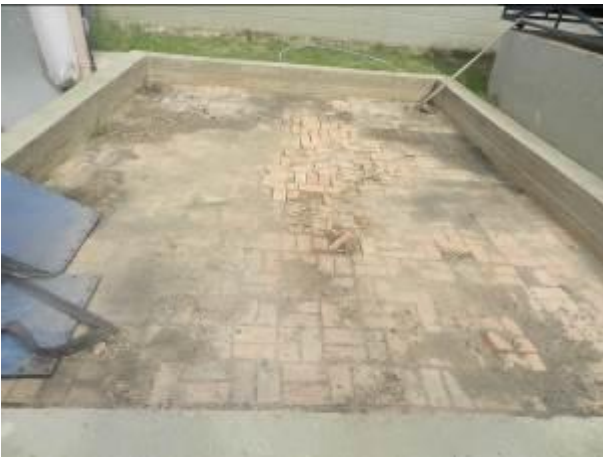
Figura 12 - Leito de secagem.
