AGÊNCIA DE REGULAÇÃO DE SERVIÇOS PÚBLICOS DO ESPÍRITO SANTO – ARSP
DIRETORIA DE SANEAMENTO BÁSICO E INFRAESTRUTURA VIÁRIA - DS
GERÊNCIA DE SANEAMENTO BÁSICO – GSB

RELATÓRIO DE FISCALIZAÇÃO

RF/DS/GSB/002/2017

ASSUNTO: Fiscalização da prestação de serviços de abastecimento de água do Sistema Jucu – Área de Influência da ETA Caçaroca.

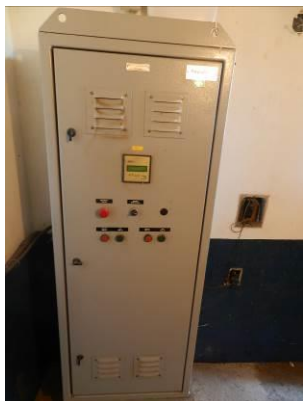
Figura 5 - Painel de comando/quadro de força sem sinalização de risco.

C1. Ausência de sinalização de risco de choque elétrico no painel de comando/quadro de força da EEAT Morro da Lagoa.

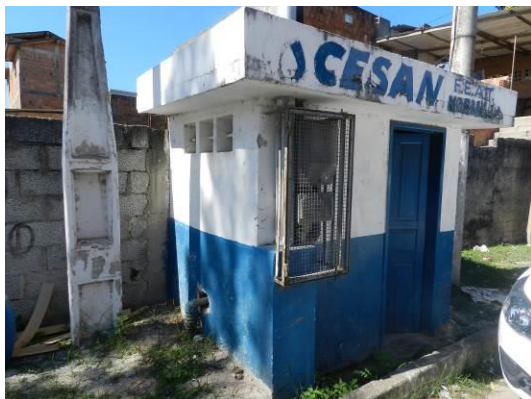
Figura 8 - EEAT Normília com identificação comprometida.

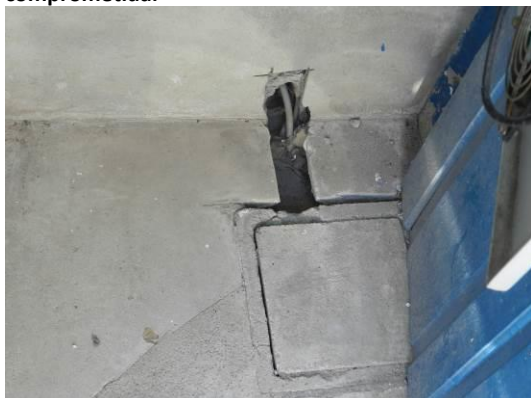
Figura 10 - Piso com saliência.

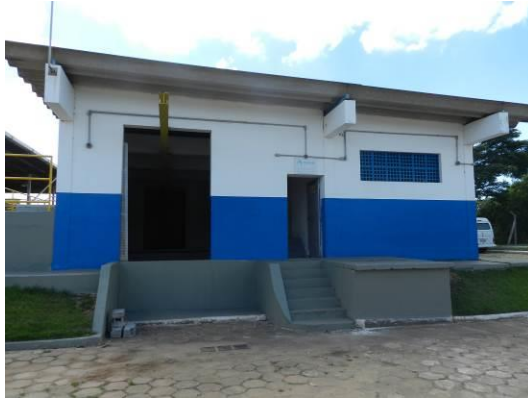
Figura 14 - EEAT Reservatório Barra do Jucu sem identificação.

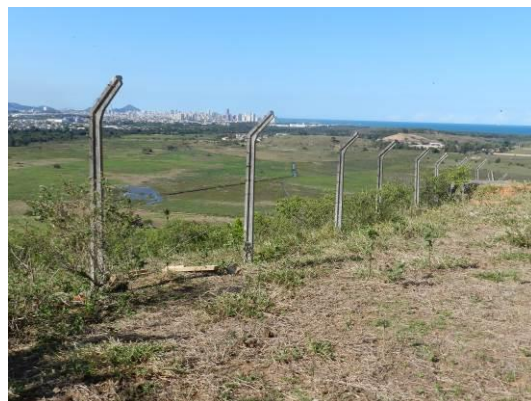
Figura 18 - Entorno sem isolamento.

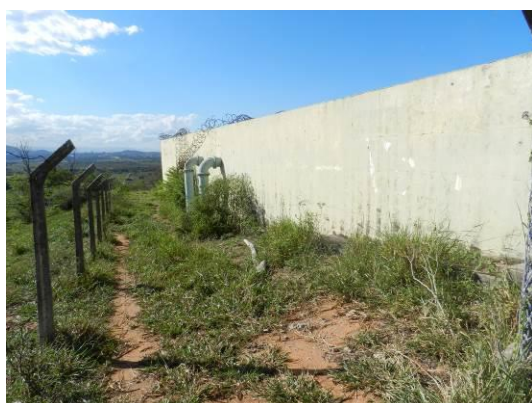
Figura 19 - Excesso de vegetação.

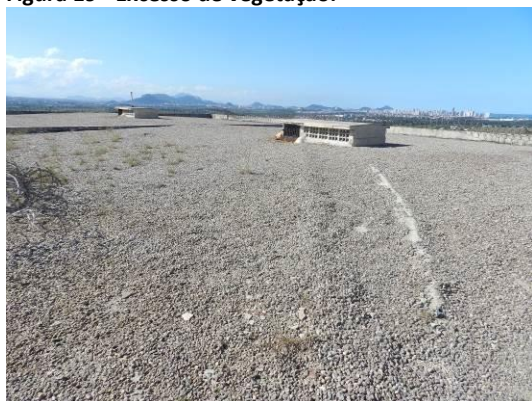
Figura 21 - Laje de cobertura sem guarda-corpo.

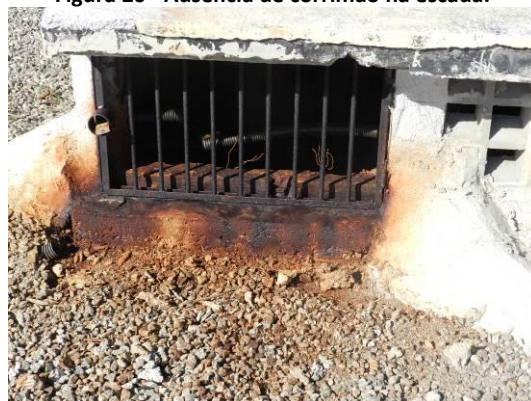
Figura 22 - Grade enferrujada e ausência de tampa de inspeção.

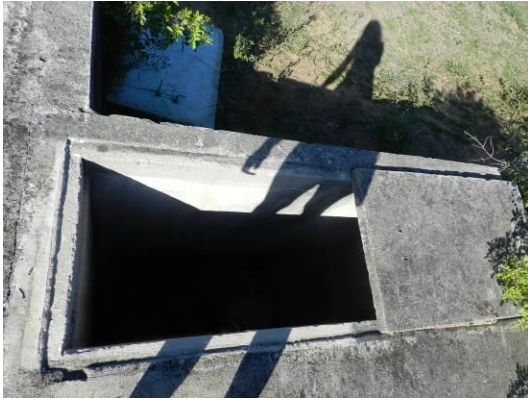
Figura 23 - Ausência de tampa de proteção/inspeção.

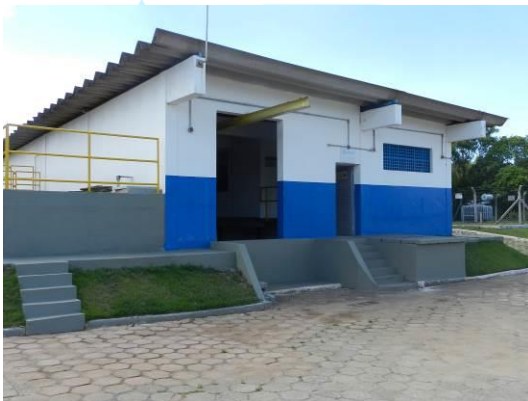
Figura 25 - EEAT Jardim botânico sem identificação.

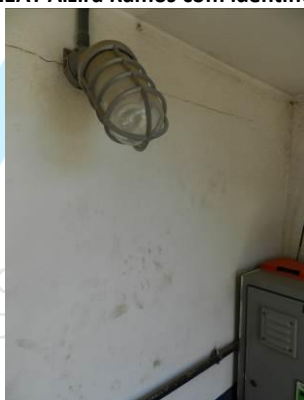
Figura 30 - Lâmpada queimada.

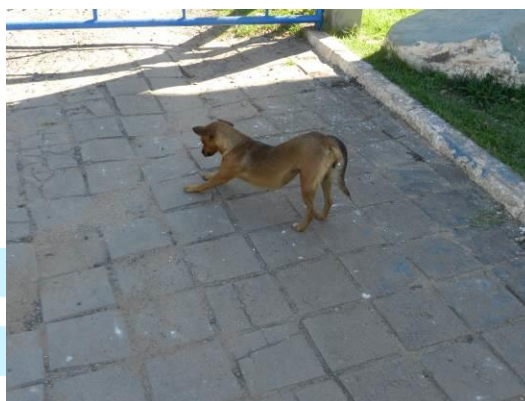
Figura 34 – Presença de animais na área interna da ETA Caçaroca.

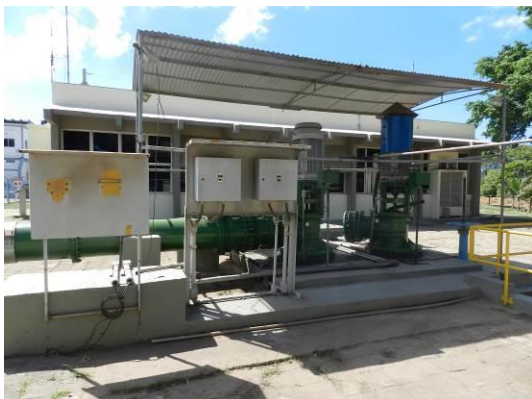
Figura 37 - Ausência de sinalização de risco de choque elétrico da EEAB.

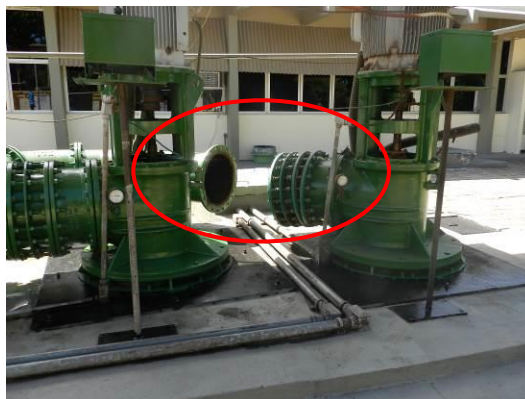
Figura 38 - Bomba reserva inoperante.

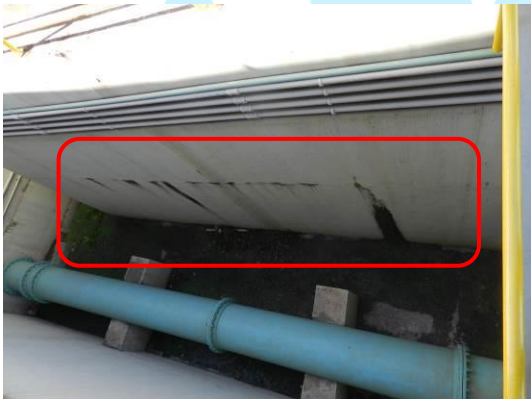
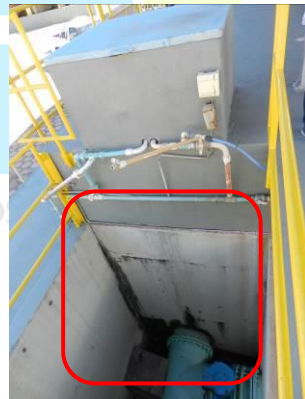
Figura 49 - Infiltrações no tanque de contato.

Figura 50 - Infiltrações no tanque de contato.

- NC20.** NBR 12214/1992 item 5.3.2.
- C21.** Presença de infiltrações no tanque de contato da ETA Caçaroca.
- NC21.** Boas práticas do setor de saneamento.

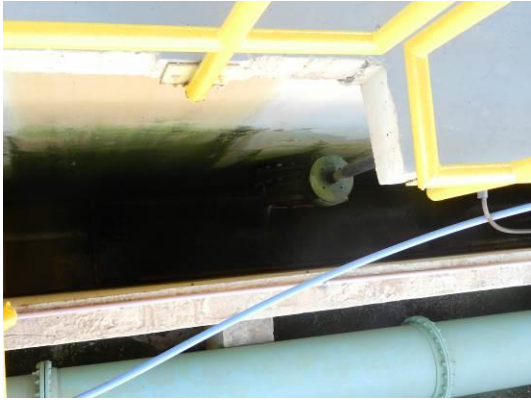
Figura 51 - Local do pequeno vazamento (Filtro 06).

- C22.** Pequeno vazamento nas descargas de fundo dos filtros 1 e 6.
- NC22.** Boas práticas do setor de saneamento.
- C23.** O painel de comando/quadro de força da sala da unidade de desaguamento do lodo (centrífuga) está sem sinalização de risco de choque elétrico

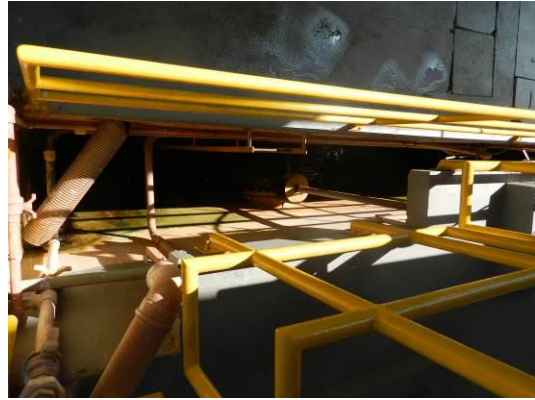
Figura 52 - Local do pequeno vazamento (Filtro 01).

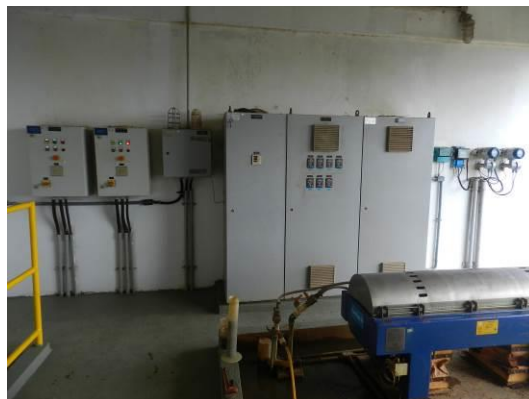
Figura 58 - Painel de controle/quadro de força da unidade de desaguamento sem sinalização de risco de choque elétrico.

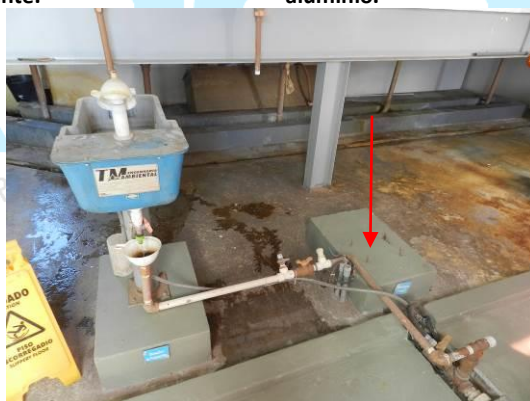
Figura 73 - Dosador e ausência de bomba dosadora de polieletrólito.

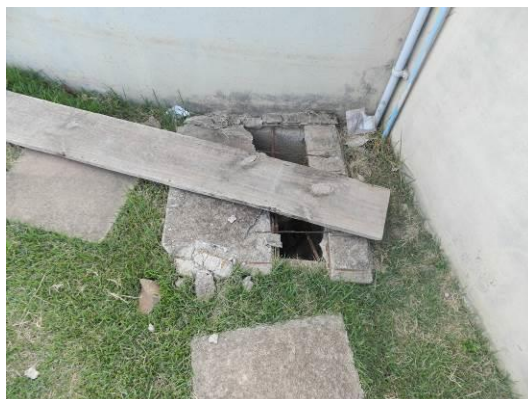
Figura 82 - Tampa de inspeção/proteção danificada.
