AGÊNCIA DE REGULAÇÃO DE SERVIÇOS PÚBLICOS DO ESPÍRITO SANTO – ARSP
DIRETORIA DE SANEAMENTO BÁSICO E INFRAESTRUTURA VIÁRIA - DS
GERÊNCIA DE SANEAMENTO BÁSICO – GSB

RELATÓRIO DE FISCALIZAÇÃO

RF/DS/GSB/001/2017

ASSUNTO: Fiscalização da prestação de serviços de abastecimento de água do Sistema Jucu – Área de Influência da ETA Cobi.

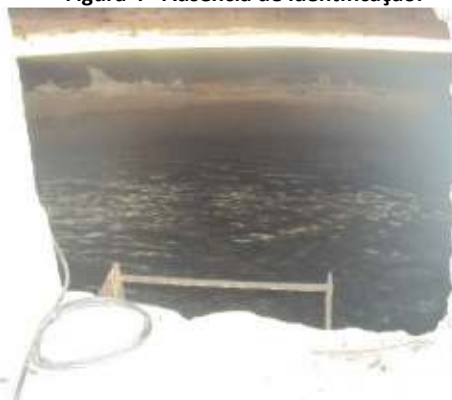
Figura 6 - Ausência de Tampa de inspeção.

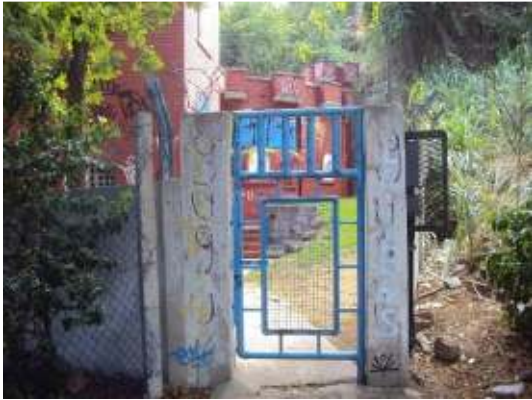
- **RAT Castelinho:** Localizado às coordenadas 365996 E 7753628 N, com capacidade de armazenamento de 180 metros cúbicos (Figura 8), sem identificação (Figura 7). Observamos que a área está isolada, as condições de limpeza do entorno são satisfatórias, as condições de conservação do reservatório são adequadas (sem rachaduras, corrosão ou vazamentos visíveis) e a escada de acesso está em condições razoáveis de uso (Figura 9). Entretanto, não há guarda-corpo na laje de cobertura, a tampa de inspeção do reservatório está em avançado estado de corrosão (Figura 10), necessitando de manutenção. Foi informado na vistoria que existe sistema de controle de nível (telemetria). Entretanto, não há macromedidor na entrada e/ou saída do reservatório conforme estabelecido no item 5.7.1 da NBR 12217/1994 (Projeto de reservatório de distribuição de água para abastecimento público). Constatamos também a existência de tubo extravasor (Figura 11) e tubulação de descarga de fundo. Por fim, informamos que o referido reservatório atende ao bairro Ilha do Boi.

Figura 7 - Ausência de identificação.

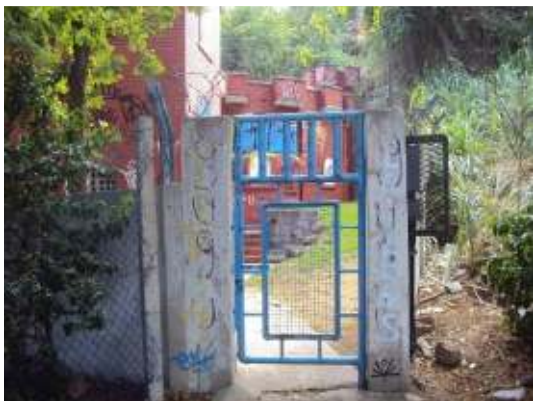
- **EEAT Castelinho:** Localizada às coordenadas 365996 E 7753625 N. A EEAT não está identificada (Figura 12 e Figura 13), está protegida, sem vazamentos visíveis, há facilidade para os trabalhos de manutenção, a iluminação e a ventilação da estação elevatória são aceitáveis (Figura 14). Entretanto, o piso apresenta saliências que podem causar acidentes (Figura 15). As condições de manutenção do quadro de força/comando são adequadas (Figura 16 e Figura 17), existe bomba reserva

Figura 12 - Ausência de Identificação.

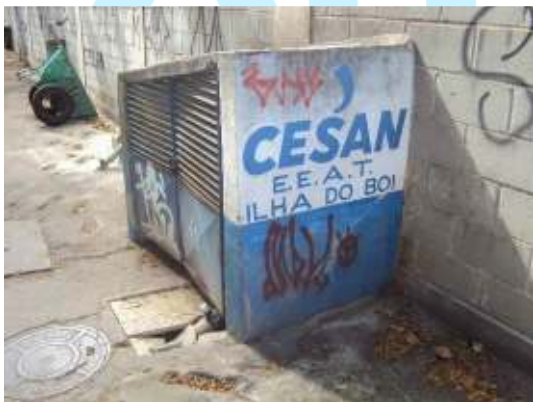
Figura 19 - EEAT Ilha do Boi identificada e ausência de sinalização de risco de choque elétrico.

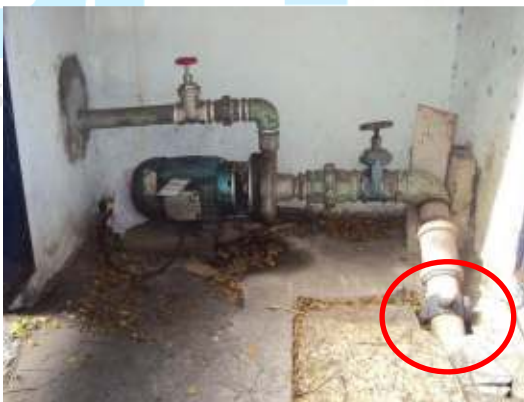
Figura 20 - Ausência de bomba reserva e saliência no piso.

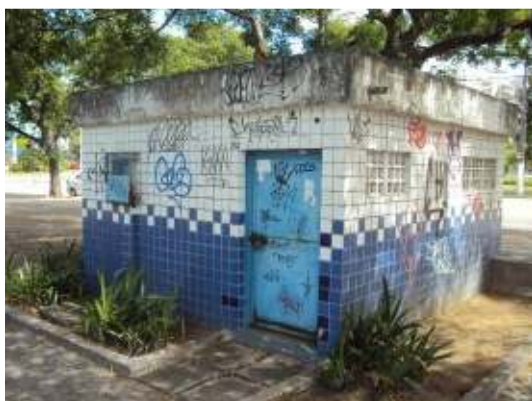
Figura 21 - EEAT Ilha do Frade sem identificação.

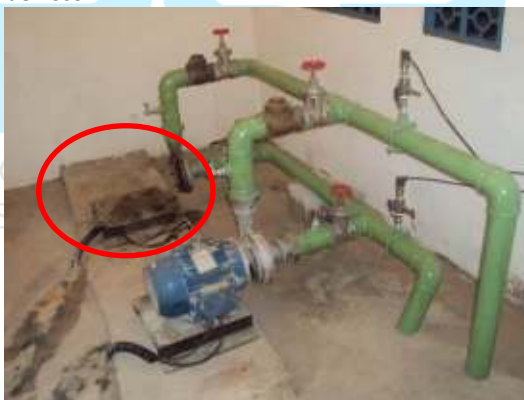
Figura 34 - Ausência de bomba reserva.

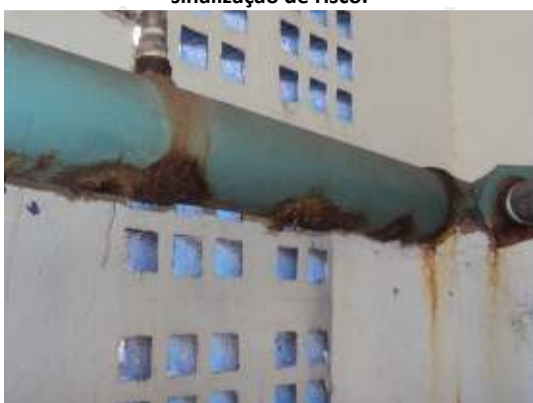
(Figura 38). Adicionalmente, observamos tubulação com avançado estágio de corrosão (Figura 39) e tampas de inspeção danificadas (Figura 40).

Figura 39 - Tubulação corroída.

- NC20. Normas de segurança.
- C21.** Presença de tubulação com avançado estágio de corrosão e tampas de inspeção danificadas na EEAT São José.
- NC21. Boas práticas do setor de saneamento.

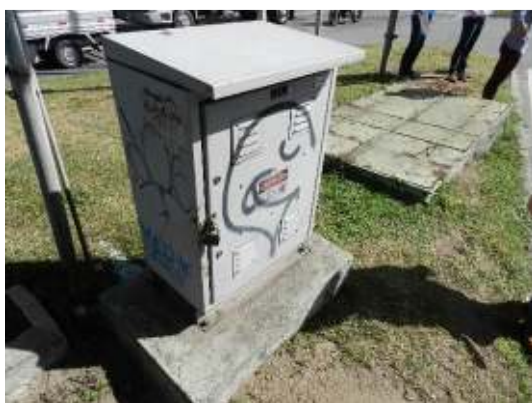
Figura 47 - EEAT Praia do Canto sem identificação.

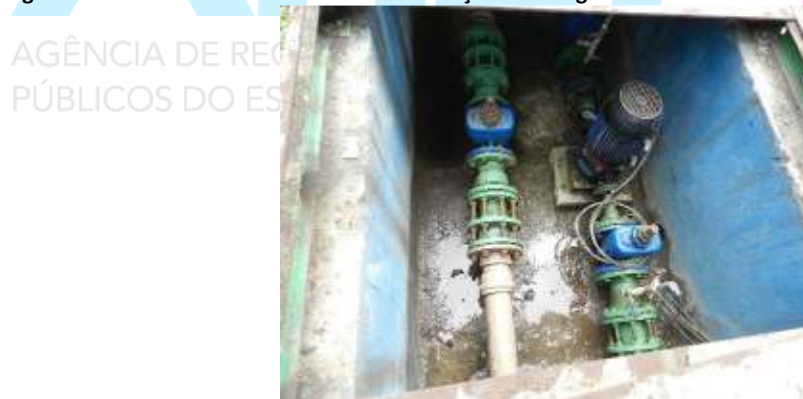
Figura 49 - Ausência de bomba reserva.

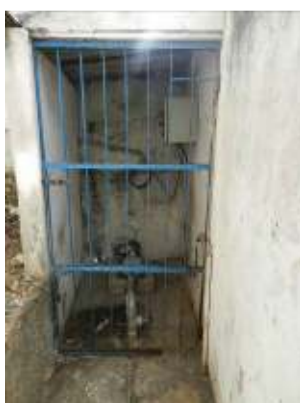
Figura 56 - EEAT Santa Lucia sem identificação.

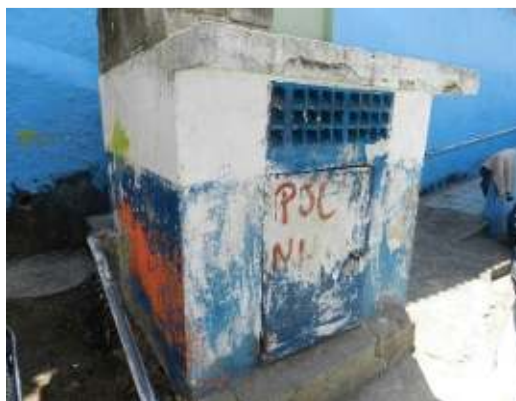
Figura 68 – EEAT São Benedito sem identificação.

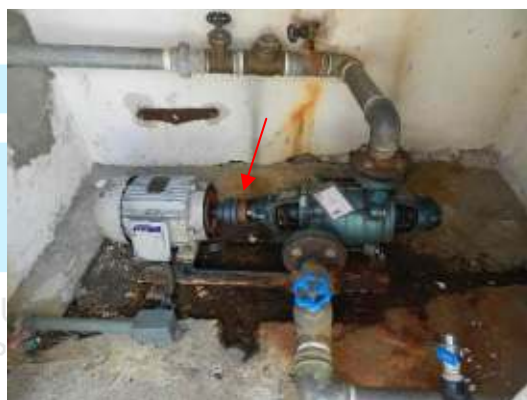
Figura 70 – Ausência de bomba reserva e Ausência de capa de proteção no eixo de acoplamento do motor elétrico com a bomba hidráulica.

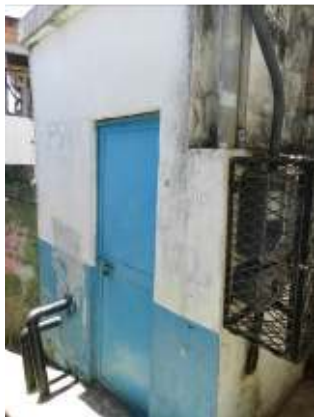
Figura 75 - EEAT Beco 11

- **EEAT Beco 11:** Localizada às coordenadas 363360 E 7754827 N. A EEAT está sem identificação (Figura 75), está protegida, sem vazamentos visíveis, as condições para realização dos trabalhos de manutenção são razoáveis, a iluminação e ventilação da estação elevatória são razoáveis (Figura 76). As condições de manutenção do painel de comando/quadro de força são adequadas, há sinalização de risco de choque elétrico (Figura 77). Todavia, não há bomba reserva instalada (Figura 78).

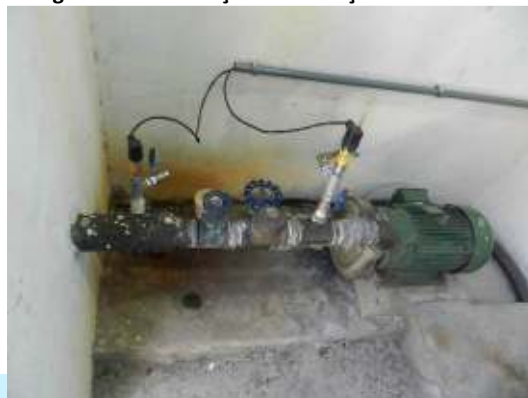
Figura 78 - Ausência de bomba reserva.

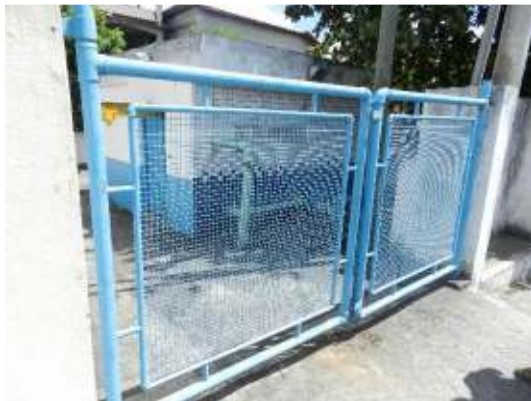
Figura 79 - EEAT Bairro da Penha sem identificação.

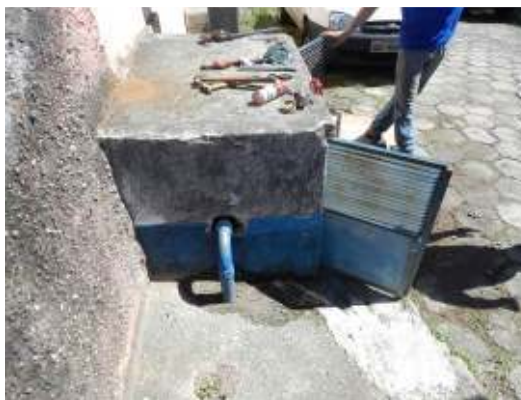
Figura 94 - EEAT Joana D'Arc sem identificação.

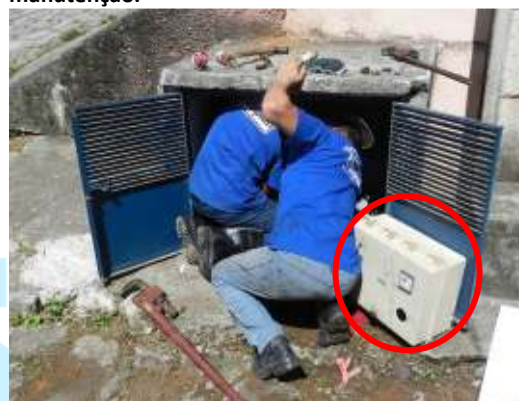
Figura 97 - Painel de comando/quadro de força sem sinalização de risco.

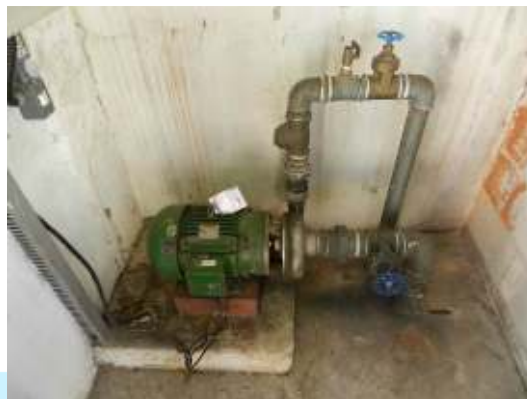
Figura 101 - Ausência de bomba reserva.

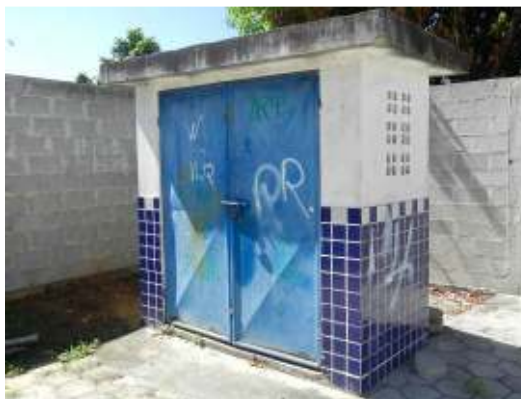
Figura 102 - EEAT Fazendinha sem identificação.

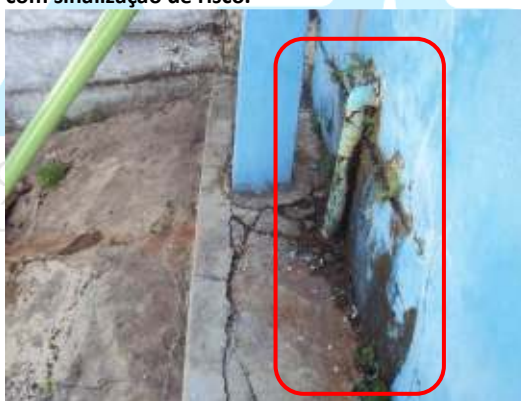
Figura 110 - Infiltração na EEAT Tabuazeiro.

- C61.** Presença de infiltrações na parede externa e rachadura no muro da EEAT de Tabuazeiro.
NC61. Boas práticas do setor de saneamento/Normas de segurança.

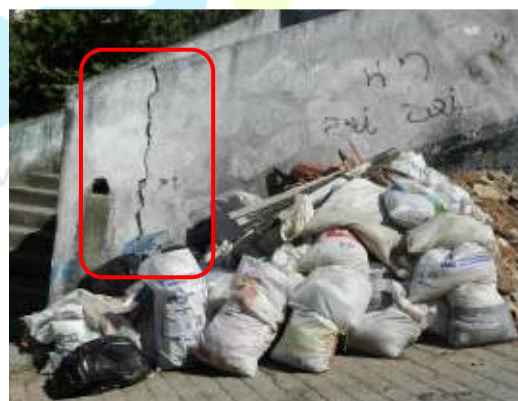
Figura 111 - Rachadura no muro da EEAT de Tabuazeiro.

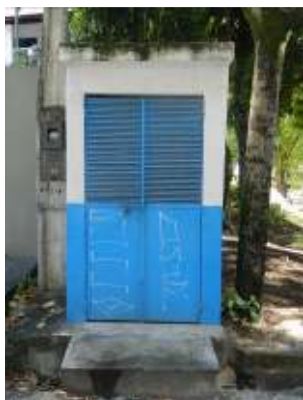
Figura 112 - EEAT Fradinhos sem identificação.

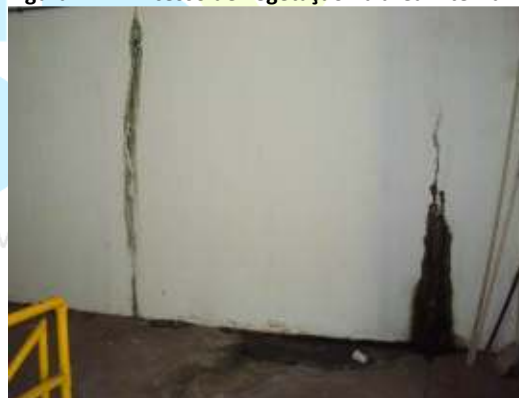
Figura 119 - Pontos de infiltração (área das EEATs).

- C67.** O RAT Fradinhos apresenta diversos pontos de infiltração e ferro estrutural exposto.
NC67. Boas práticas do setor de saneamento.
- C68.** Não há guarda-corpo na laje de cobertura do RAT Fradinhos.
NC68. NBR 12217/1994 item 5.16.6.1.

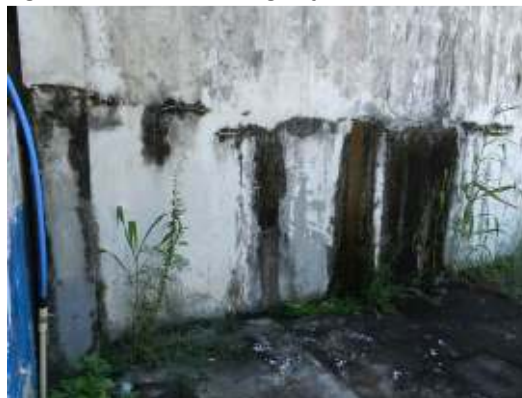
Figura 120 - Pontos de infiltração (Parede externa).

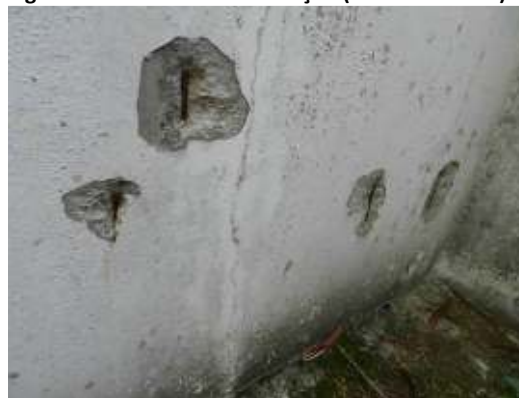
Figura 121 - Ferro estrutural exposto.

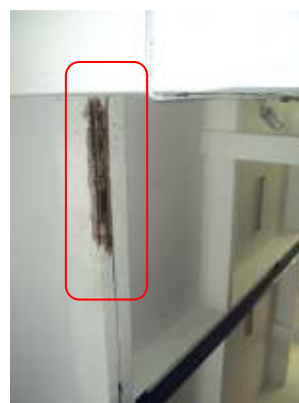
Figura 133 - Ferro estrutural exposto.

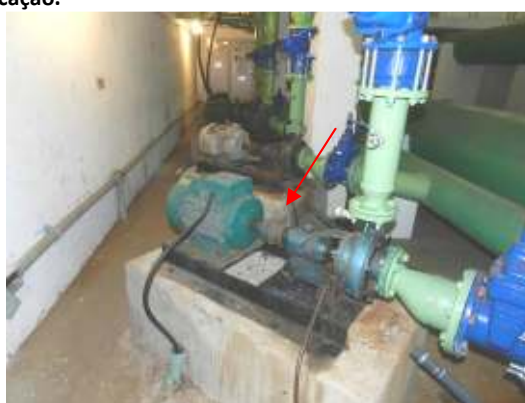
Figura 136 – Ausência de capa de proteção no eixo de acoplamento do motor com a bomba hidráulica.

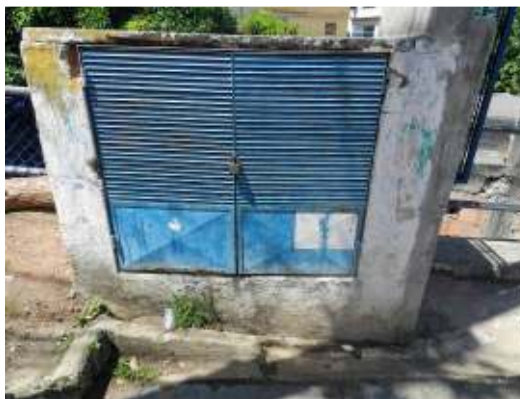
Figura 145 - EEAT Jesus de Nazareth II sem identificação.

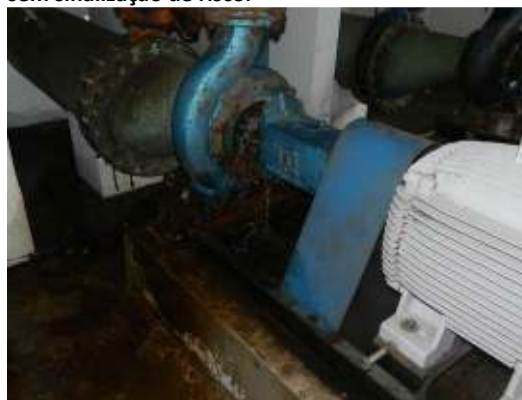
Figura 155 - Vazamento na bomba.

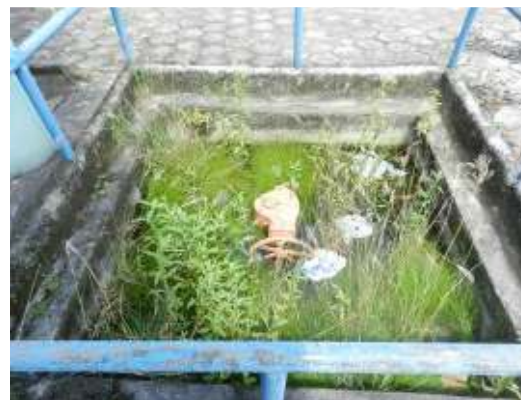
Figura 156 - Ausência de sistema de drenagem.

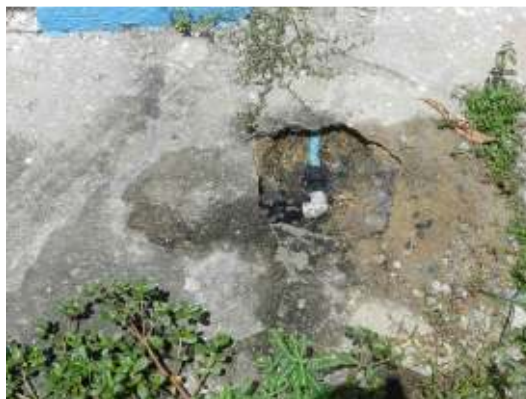
Figura 157 – Ramal rompido.

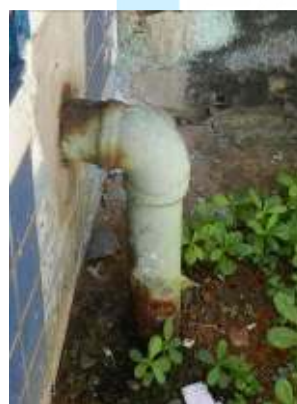
Figura 159 - Tubulação corroída.

- C89.** Presença de tubulação corroída na EEAT Ponto Chic.
- NC89. Boas práticas do setor de saneamento.
- C90.** Ausência de bomba reserva na EEAT Ponto Chic.

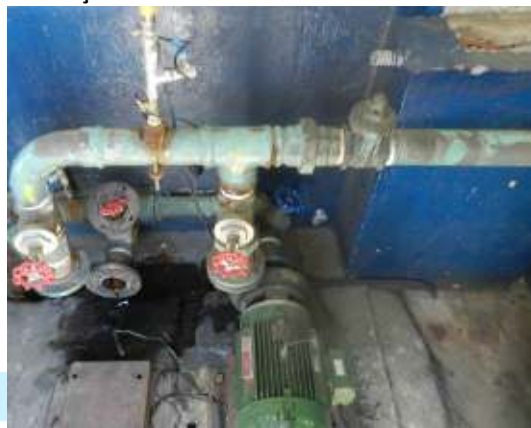
Figura 163 - Ausência de bomba reserva.

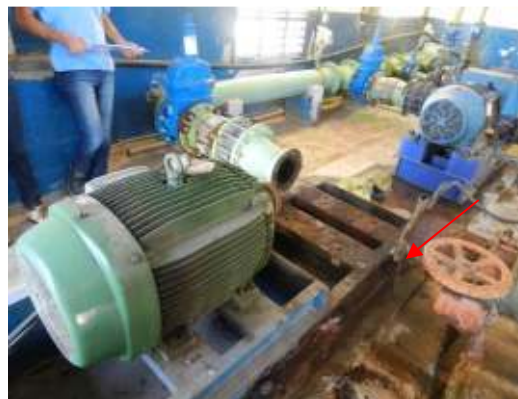
Figura 174 - Ausência de bomba reserva e vazamento na tubulação.

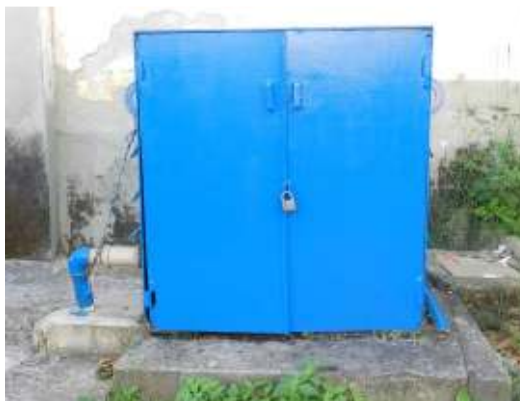
Figura 176 - EEAT Alvorada sem identificação.
