RELATÓRIO DE FISCALIZAÇÃO

RF/DT/GSI/SAN/003/2016

ASSUNTO: Fiscalização da prestação de serviços de abastecimento de água e atendimento comercial em Rio Novo do Sul.

PRESTADOR DE SERVIÇOS: Companhia Espírito Santense de Saneamento – CESAN

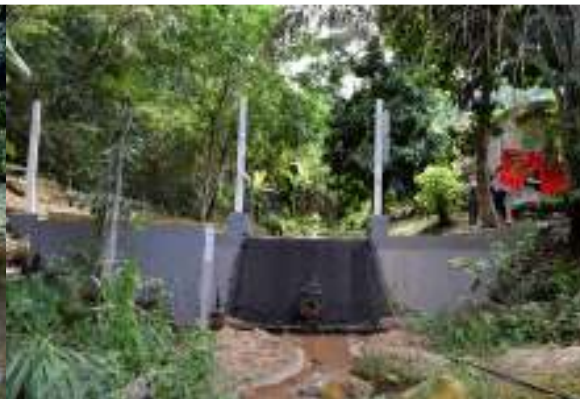
A condição de acesso à Captação do Córrego São Vicente é satisfatória, possui identificação (Figura 4), entretanto não está devidamente isolada contra pessoas não autorizadas e animais, existindo residências no entorno (Figura 3) e cercamento parcial (Figura 8). A captação é realizada por gravidade, possui tratamento preliminar por meio de gradeamento (demandando limpeza) (Figura 7) e nas proximidades não foi observado indícios de processo avançado de eutrofização (Figura 5). Além disso, foi observada a existência de um barramento (Figura 6), entretanto não foi apresentada pela concessionária a Portaria de Outorga ou certidão de dispensa de outorga para o mesmo, tampouco a licença ambiental ou certidão de dispensa de licenciamento referente à barragem do Córrego São Vicente. Foi apresentada somente a portaria de captação de água (Portaria de Outorga Nº475, de 07 de Junho de 2010). Com relação ao barramento, por tratar-se de interferência em curso hídrico, a agência comunicará ao órgão gestor de recursos hídricos competente da existência do mesmo, visto que a outorga não está autorizada para captação em barramento.

Figura 6 - Barramento instalado no Córrego São Vicente.

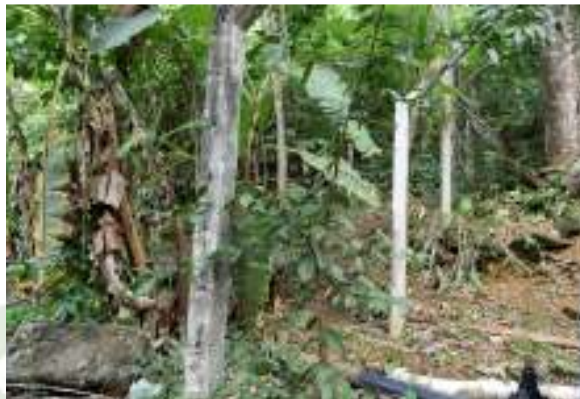
Figura 8 - Cercamento parcial no Córrego São Vicente.

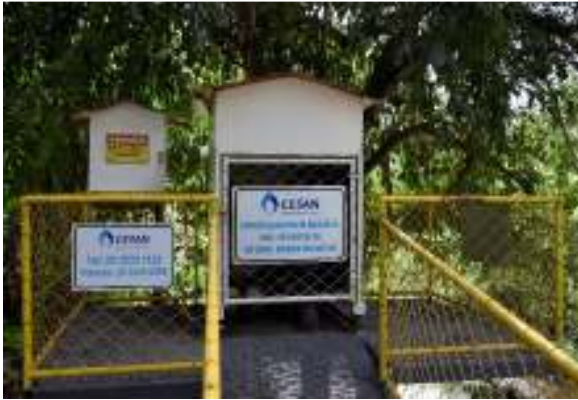
A condição de acesso à Captação do Córrego São Caetano é satisfatória, a entrada da EEAB possui identificação (Figura 9), inclusive com informação de risco de choque elétrico e morte (Figura 17 e Figura 18), ausência de tratamento preliminar na captação, sendo que existe apenas um crivo na ponta da tubulação (Figura 10), possui inversor de frequência (Figura 15) em boas condições, está parcialmente isolada contra pessoas não autorizadas e animais (Figura 11), não há bomba reserva (Figura 12), tampouco extintor de incêndio. Nas proximidades não foi observado indícios visuais de atividades que comprometam a qualidade da água bruta, nem processo avançado de eutrofização (Figura 13), sendo observada a presença de um registro exposto (Figura 16). Além disso, foi observado que o barramento se encontra instalado de forma improvisada (Figura 14). Conforme informado anteriormente, com relação ao barramento improvisado, por trata-se de interferência em curso hídrico, a agência comunicará ao órgão gestor de recursos hídricos competente da existência do mesmo.

Figura 9 - EEAB do Córrego São Caetano com identificação.

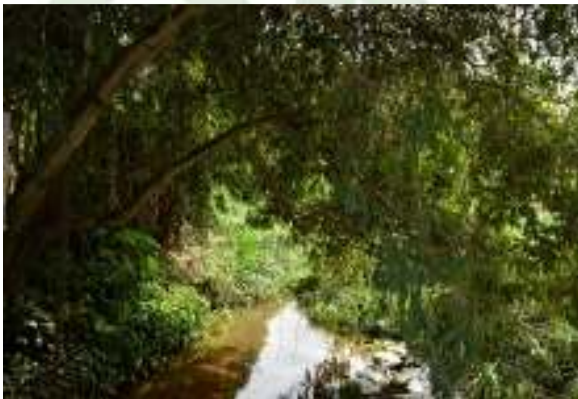
Figura 13 - Área do entorno do Córrego São Caetano.

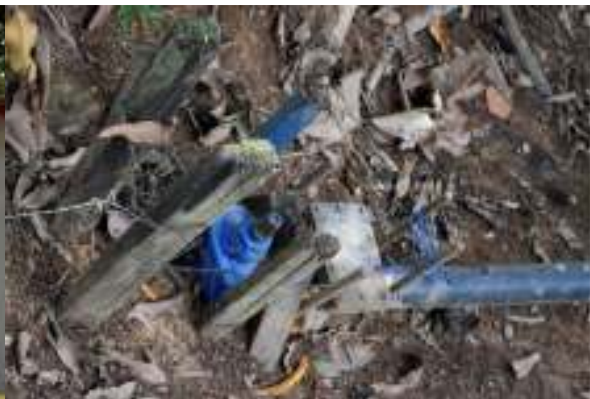
Figura 16 - Registro da EEAB exposto nas proximidades.

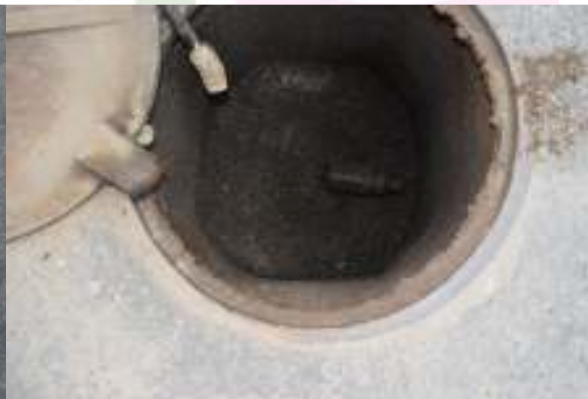
- Descarga 3 (Localizada na rua Major Caetano – Próximo à Ponte Marcon): Possui tampa de identificação (Figura 66), opera em condições satisfatórias (Figura 68), e no momento da fiscalização havia excesso de resíduos no poço que comporta a válvula de descarga (Figura 67).

Figura 67 - Excesso de resíduos na descarga 3.

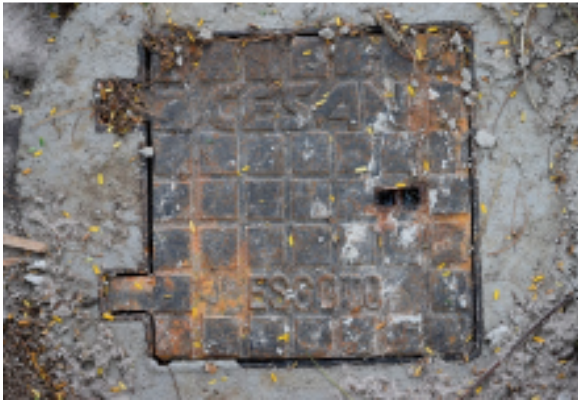
- Descarga 4 (Localizada na Rua Benjamim Constant – Esquina da delegacia): Possui tampa de proteção (Figura 69) está com identificação incorreta para esgoto, a caixa que comporta a válvula de descarga está assoreada (Figura 70). Opera em condições satisfatórias (Figura 71), sem presença de vazamentos visíveis.

Figura 69 - Descarga 4 com tampa de proteção.

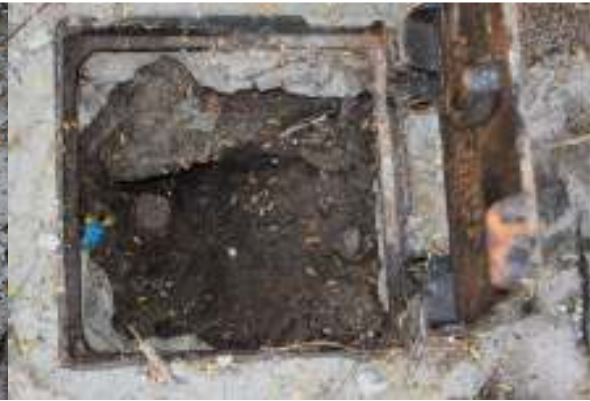
Figura 70 - Descarga 4 com excesso de areia.

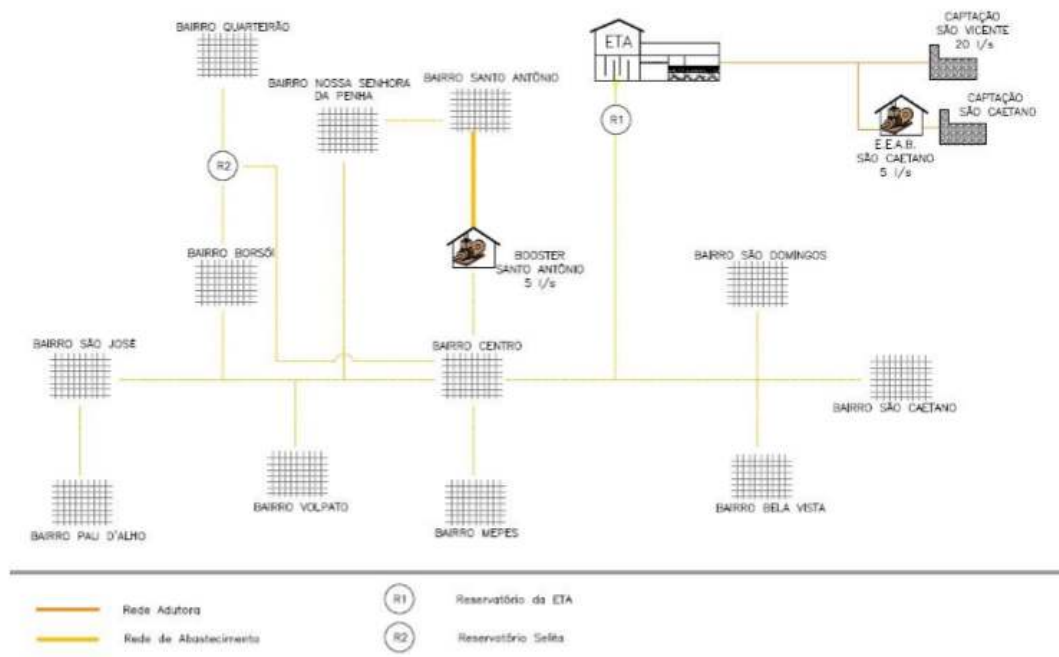
Por fim, cabe ressaltar que durante a análise do croqui esquemático dos componentes do sistema de abastecimento de água de Rio Novo do Sul (Figura 90) apresentado pela Cesan, e do croqui constante no Plano Municipal de Saneamento Básico (Figura 91) foi observado uma divergência de informações de cadastro, ou seja, consta no plano municipal uma Estação Elevatória de Água Tratada e dois pequenos reservatórios não relatados no croqui apresentado pela Cesan.

Figura 90 - Croqui esquemático dos componentes do SAA Rio Novo do Sul, fornecido pela CESAN.

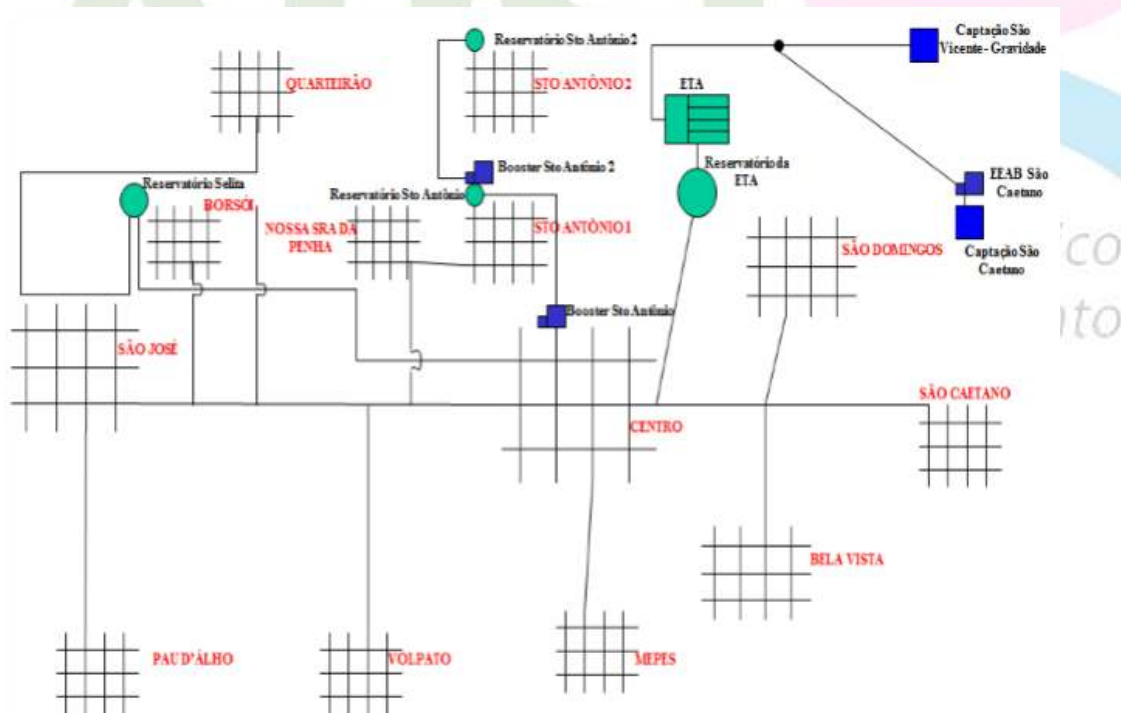
Figura 91 - Croqui esquemático dos componentes do SAA Rio Novo do Sul, constante no Plano Municipal de Saneamento Básico de Rio Novo do Sul.

Tal divergência foi esclarecida por técnicos da concessionária por meio de e-mail, na ocasião foi esclarecido que a informação disponibilizada no Plano de Saneamento está desatualizada. Sendo que em março de 2016 foi realizada melhoria operacional no sistema de distribuição do bairro Santo Antônio da seguinte forma:

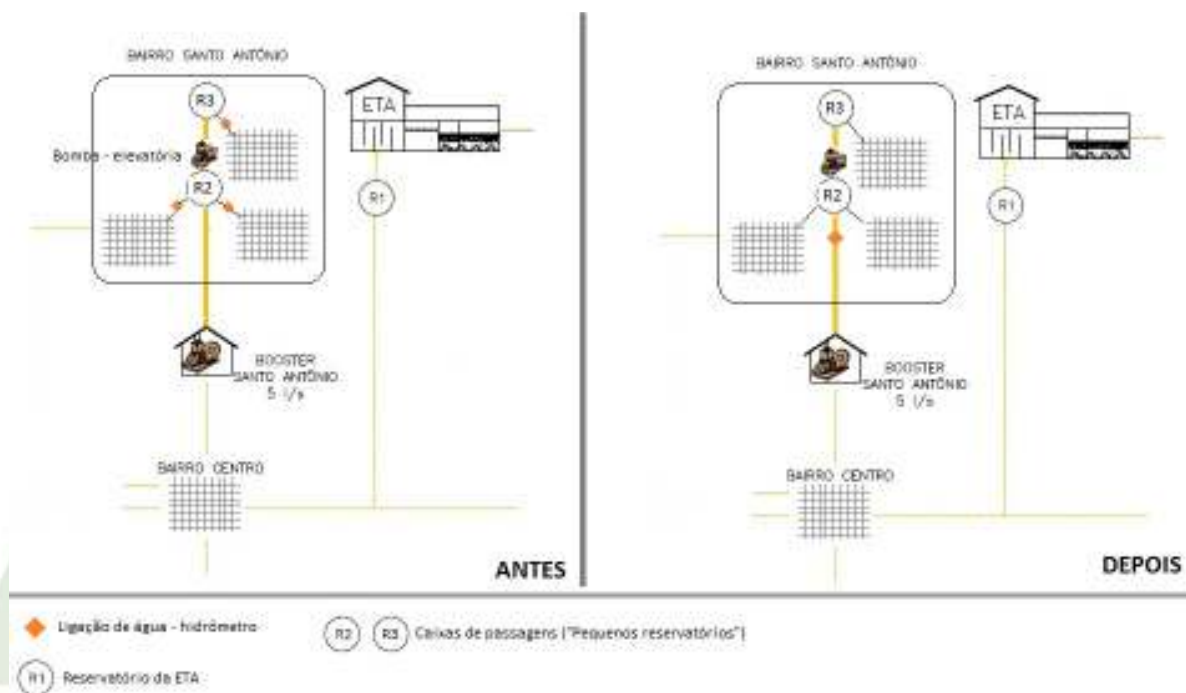
“Toda a parte de responsabilidade da Prefeitura, anteriormente medida por três hidrômetros, dispostos em locais que caracterizavam como de responsabilidade da CESAN duas caixas de passagens (“reservatórios de aproximadamente 5m³”) e um pequeno conjunto moto-bomba (“booster, que na verdade é uma elevatória”), que complementava a água que chegava à segunda caixa de passagem, passou a ser medido por um único hidrômetro, a montante da primeira caixa de distribuição. Assim, o novo ponto de entrega de água veio a traduzir a realidade local, uma vez que as caixas de passagens são mantidas pela Prefeitura.” (Figura 92).

Figura 92 - Melhoria operacional realizada no sistema de distribuição de Santo Antônio.
