RELATÓRIO DE FISCALIZAÇÃO RF/DS/GSB/051/2020

Município: Santa Leopoldina

Assunto: Fiscalização do Sistema de Abastecimento
de Água (Bloco 3)

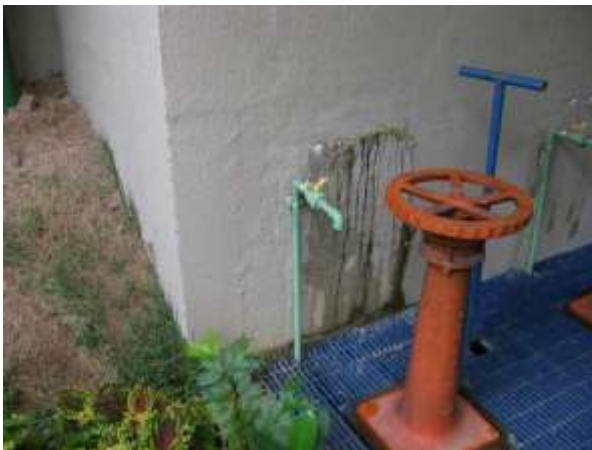
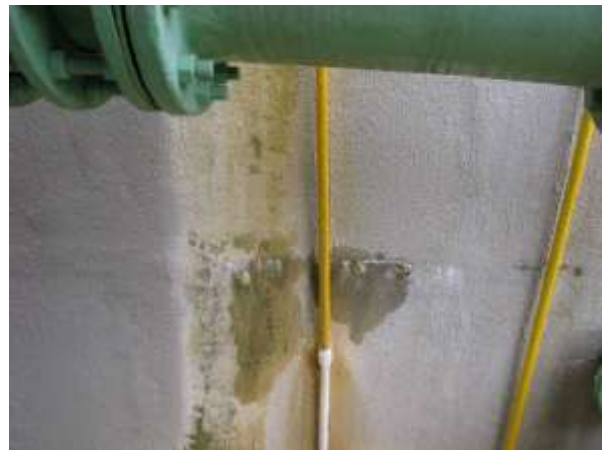
CONSTATAÇÃO C1: Infiltrações visíveis nas paredes externas do filtro e na parede externa do reservatório de 200m³ da ETA Santa Leopoldina.

Figura 1 - Paredes externas do filtro.

Figura 2 - Paredes externas do filtro.

Não conformidade NC1 – Inciso IV do Artigo 14º da Resolução nº 018, de 30/05/2018 Deixar de realizar operação e manutenção adequada das unidades integrantes dos sistemas de abastecimento de água e/ou esgotamento sanitário, de acordo com as exigências dos regramentos vigentes.

Determinação D1: A Cesan deve realizar operação e manutenção adequada das unidades integrantes dos sistemas de abastecimento de água, de acordo com as exigências dos regramentos vigentes.

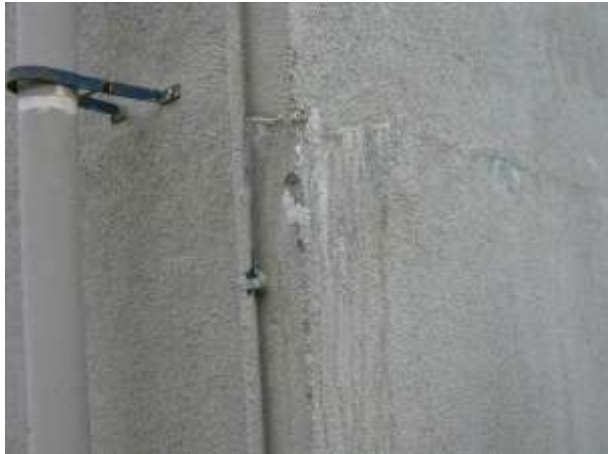
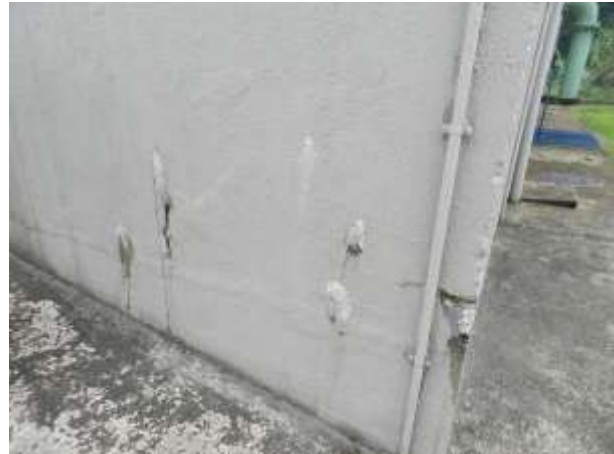
Figura 3 - Parede externa do reservatório de 200m³.

Figura 4 - Parede externa do reservatório de 200m³.

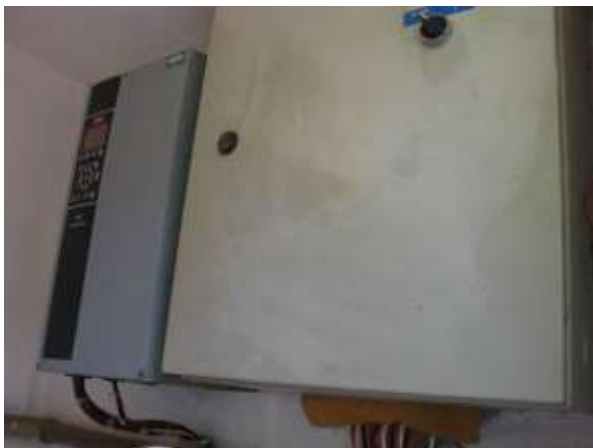
Figura 5 - EEAT Ribeiro Limpo.

CONSTATAÇÃO C2: Falta sinalização contra choque elétrico nas seguintes unidades do S.A.A. de Santa Leopoldina: EEAT Ribeiro Limpo, EEAT – Cocal e EEAT Funil.

Não conformidade NC2 – Inciso VI, do Artigo 11º da Resolução nº 018, de 30/05/2018.

Determinação D2: A Cesan deve de prover as áreas de risco das instalações com sinalização de risco e/ou avisos de advertência de forma adequada à visualização de terceiros.

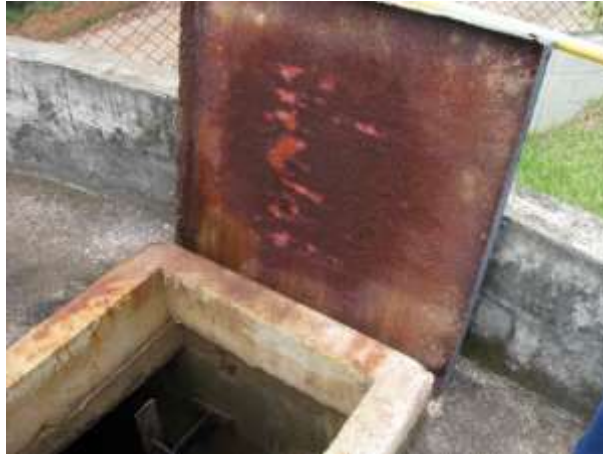
CONSTATAÇÃO C3: Tampa do reservatório de formato cilíndrico enferrujada na ETA Santa Leopoldina.

Figura 8 - Tampa do reservatório de formato cilíndrico.

Não conformidade NC3 - Inciso IV do Artigo 14º da Resolução nº 018, de 30/05/2018 Deixar de realizar operação e manutenção adequada das unidades integrantes dos sistemas de abastecimento de água e/ou esgotamento sanitário, de acordo com as exigências dos regramentos vigentes.

Determinação D3: A Cesan deve realizar operação e manutenção adequada das unidades integrantes dos sistemas de abastecimento de água, de acordo com as exigências dos regramentos vigentes.

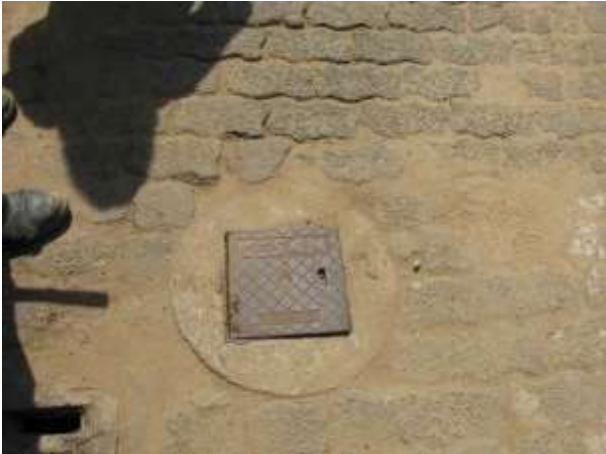
Figura 9 - Descarga na Rua José Machado Alvarenga.

CONSTATAÇÃO C4: Tampas com identificação para esgoto nas caixas de descarga do S.A.A. de Santa Leopoldina localizadas na Rua José Machado Alvarenga e Rua Adelino Espíndula.

Não conformidade NC4 – Inciso IV do Artigo 14º da Resolução nº 018, de 30/05/2018 Deixar de realizar operação e manutenção adequada das unidades integrantes dos sistemas de abastecimento de água e/ou esgotamento sanitário, de acordo com as exigências dos regramentos vigentes.

Determinação D4: A Cesan deve realizar operação e manutenção adequada das unidades integrantes dos sistemas de abastecimento de água, de acordo com as exigências dos regramentos vigentes.

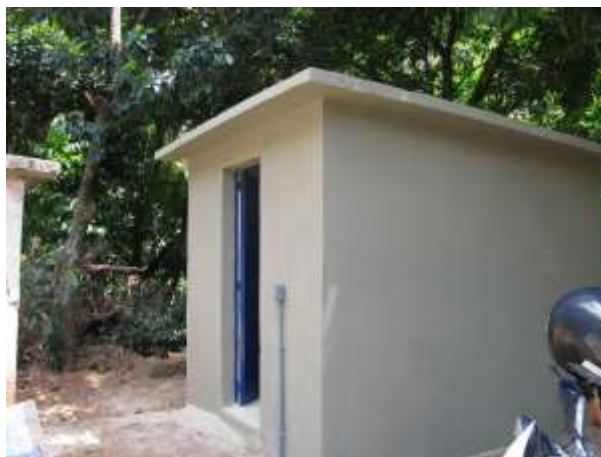
Figura 11 - EEAT Funil.

CONSTATAÇÃO C6: Ausência de placa de identificação da EEAT Funil.

Não conformidade NC6 – Inciso V do Artigo 11º da Resolução nº 018 de 2018. “Deixar de identificar as unidades operacionais e instalações pertencentes ao sistema de

Determinação D6: A Cesan deve identificar as unidades operacionais e instalações pertencentes ao sistema de abastecimento de água.
