**RELATÓRIO DE FISCALIZAÇÃO**  
**RF/DS/GSB/077/2020**  
**(Processo:87357054)**

Município: Santa Teresa  
Assunto: Fiscalização do Sistema de Esgotamento  
Sanitário (Bloco 4)

**GERÊNCIA DE SANEAMENTO BÁSICO – GSB**  
**DIRETORIA DE SANEAMENTO BÁSICO E INFRAESTRUTURA VIÁRIA - DS**

Vitória – ES  
Julho/2020

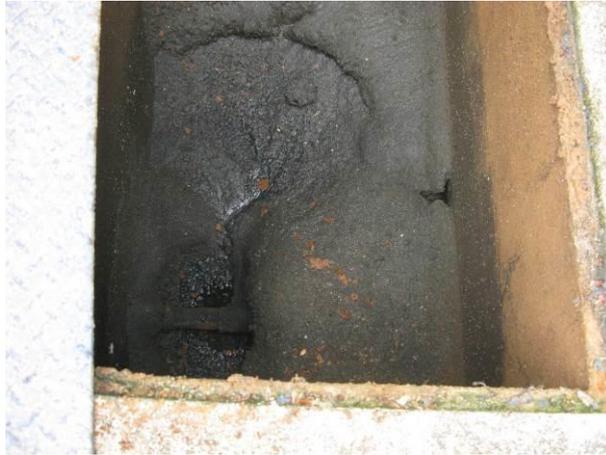
Figura 1 - EEEB São Lourenço 1.

**CONSTATAÇÃO C1:** Havia muitos resíduos acumulados na caixa de inspeção do barrilete da EEEB São Lourenço 1.

**Não conformidade NC1** - Artigo 14, inciso IV, da Resolução ARSP 018/2018. Deixar de realizar operação e manutenção adequada das unidades integrantes dos sistemas de abastecimento de água e/ou esgotamento sanitário, de acordo com as exigências dos regramentos vigentes.

**Determinação D1:** A Cesan deve realizar operação e manutenção adequada das unidades integrantes dos sistemas de esgotamento sanitário, de acordo com as exigências dos regramentos vigentes.

**Prazo para atendimento:** 15 dias.

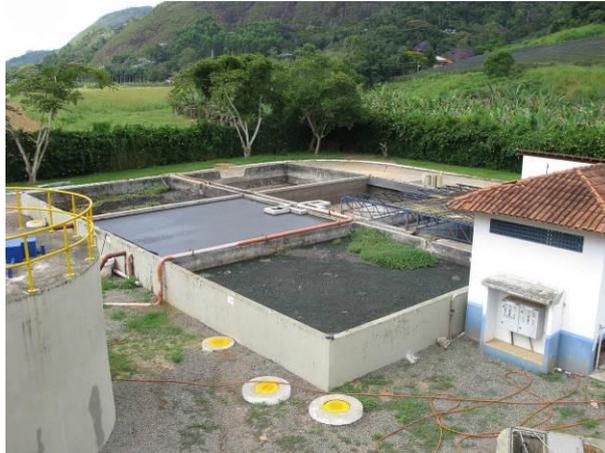
Figura 2 - ETE Santa Teresa.

**CONSTATAÇÃO C2:** Necessidade de manutenção/limpeza do leito de secagem da ETE Santa Teresa.

**Não conformidade NC2** - Artigo 14, inciso IV, da Resolução ARSP 018/2018. Deixar de realizar operação e manutenção adequada das unidades integrantes dos sistemas de abastecimento de água e/ou esgotamento sanitário, de acordo com as exigências dos regramentos vigentes.

**Determinação D2:** A Cesan deve realizar operação e manutenção adequada das unidades integrantes dos sistemas de esgotamento sanitário, de acordo com as exigências dos regramentos vigentes.

**Prazo para atendimento:** 60 dias.

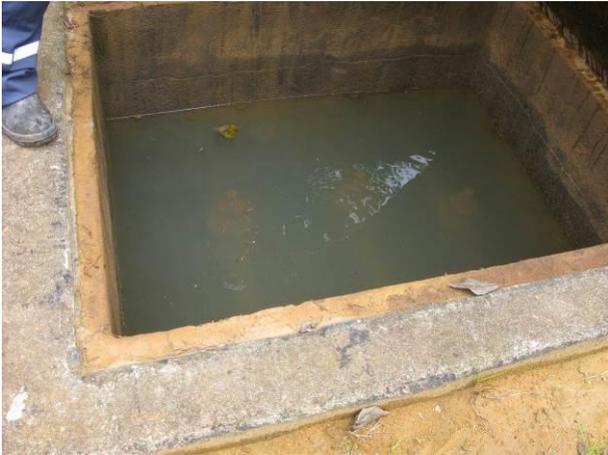
Figura 3 - EEEB Vila Nova.

**CONSTATAÇÃO C3:** Presença de águas pluviais na caixa de inspeção do barrilete nas seguintes unidades do S.E.S. de Santa Teresa: EEEB Vila Nova, EEEB Dois Pinheiros e EEEB Jardim da Montanha.

**Não conformidade NC3** - Artigo 14, inciso IV, da Resolução ARSP 018 de 30/05/2018. Deixar de realizar operação e manutenção adequada das unidades integrantes dos sistemas de abastecimento de água e/ou esgotamento sanitário, de acordo com as exigências dos regramentos vigentes.

**Determinação D3:** A Cesan deve realizar operação e manutenção adequada das unidades integrantes dos sistemas de esgotamento sanitário, de acordo com as

exigências dos regramentos vigentes.

**Prazo para atendimento:** 15 dias.

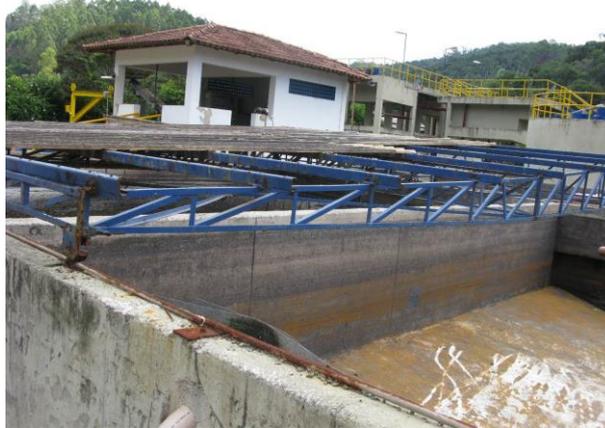
Figura 6 - ETE Santa Teresa.

**CONSTATAÇÃO C4:** Necessidade de manutenção nas telhas de cobertura dos leitos de secagem da ETE Santa Teresa.

**Não conformidade NC4** - Artigo 14, inciso IV, da Resolução ARSP 018 de. 30/05/2018. Deixar de realizar operação e manutenção adequada das unidades integrantes dos sistemas de abastecimento de água e/ou esgotamento sanitário, de acordo com as exigências dos regramentos vigentes.

**Determinação D4:** A Cesan deve realizar operação e manutenção adequada das unidades integrantes dos sistemas de esgotamento sanitário, de acordo com as exigências dos regramentos vigentes.

**Prazo para atendimento:** 120 dias.

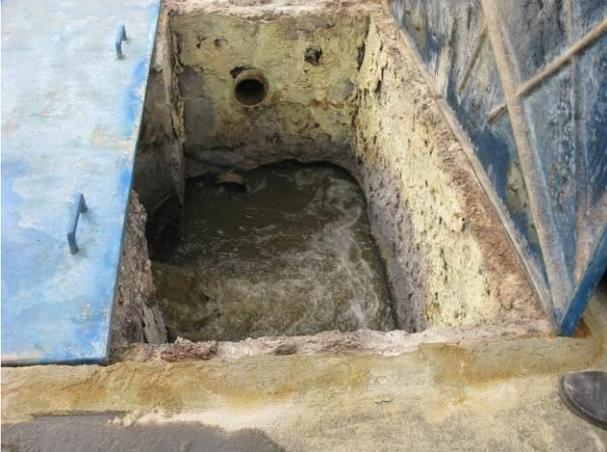
**CONSTATAÇÃO C5:** Estruturas corroídas pela ação dos gases e líquidos presentes no esgoto, com perdas de seção e armaduras expostas na ETE Santa Teresa: após a caixa de areia, antes da caixa de gordura, na saída da caixa de gordura, na parte superior do Reator, no guarda-corpo sobre o reator, caixa de chegada na Flotação, paredes do flotador, laje externa do flotador e caixa de saída do

Efluente tratado.

Figura 7 - Após a caixa de areia na ETE.

**Não conformidade NC5** - Artigo 14, inciso IV, da Resolução ARSP 018 de. 30/05/2018. Deixar de realizar operação e manutenção adequada das unidades integrantes dos sistemas de abastecimento de água e/ou esgotamento sanitário, de acordo com as exigências dos regramentos vigentes.

**Determinação D5:** A Cesan deve realizar operação e manutenção adequada das unidades integrantes dos sistemas de esgotamento sanitário, de acordo com as exigências dos regramentos vigentes.

**Prazo para atendimento:** 180 dias.

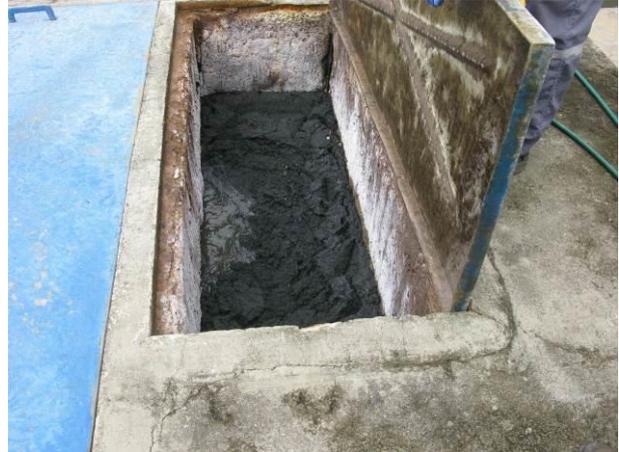
Figura 8 - Antes da caixa de gordura.

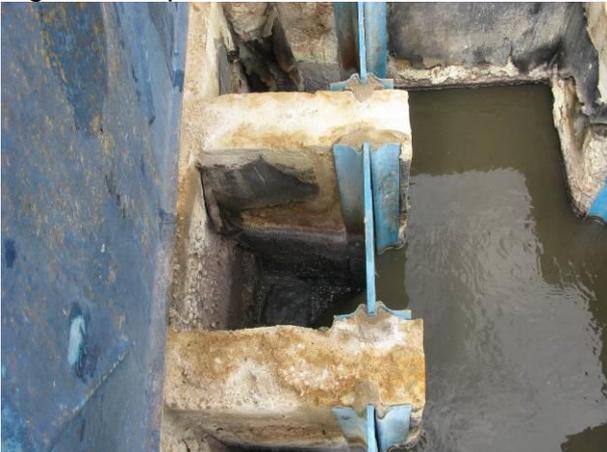
Figura 9 - Saída da caixa de gordura.

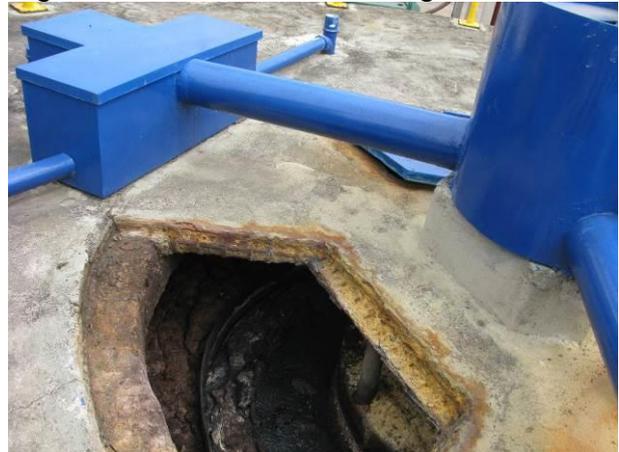
Figura 10 - Parte superior do Reator.

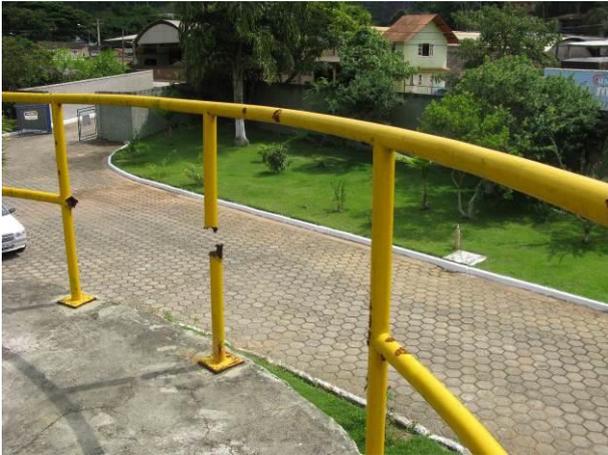
Figura 11 - Guarda-corpo sobre o Reator.

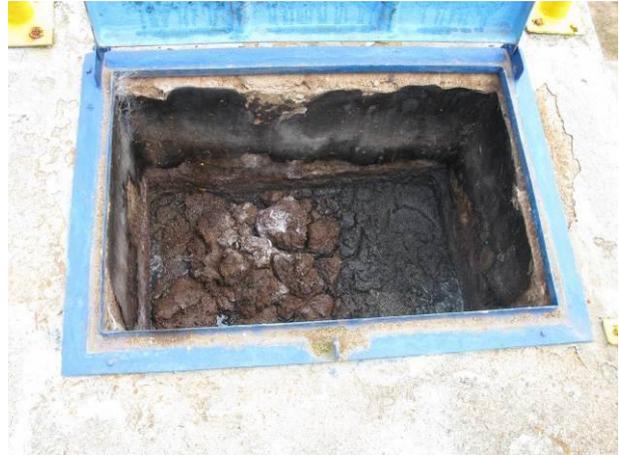
Figura 12 - Caixa de chegada na Flotação.

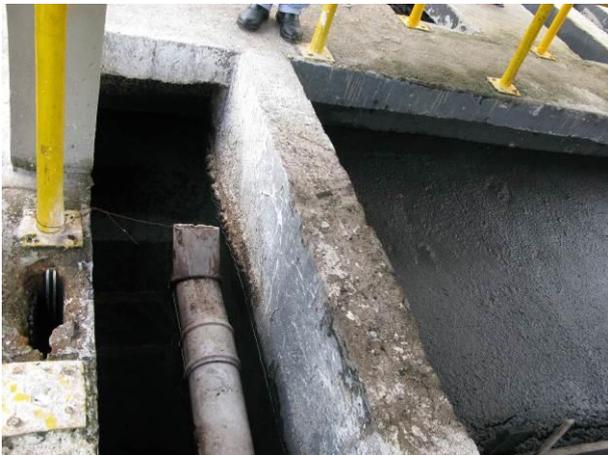
Figura 13 - Paredes do flotador.

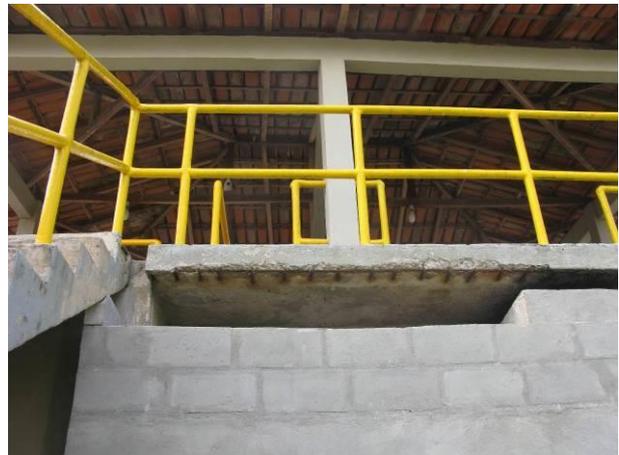
Figura 14 - Laje externa do Flotador.

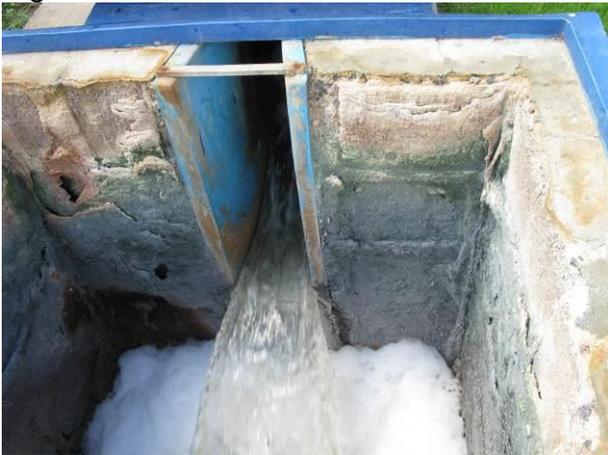
Figura 15 - Caixa de saída do Efluente tratado.

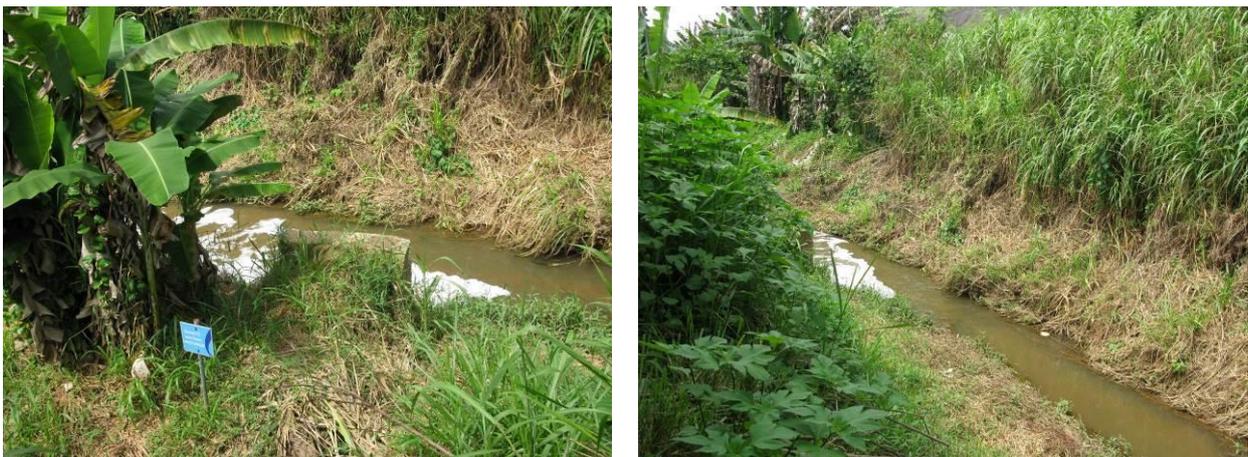
**CONSTATAÇÃO C6:** Verificada formação de espuma no ponto de lançamento da ETE de Santa Teresa no Ribeirão Sauanha.

Figura 16 - Verificada formação de espuma no ponto de lançamento.

**Não conformidade NC6** - Artigo 14, inciso IV, da Resolução ARSP 018 de. 30/05/2018. Deixar de realizar operação e manutenção adequada das unidades integrantes dos sistemas de abastecimento de água e/ou esgotamento sanitário, de acordo com as exigências dos regramentos vigentes.

**Determinação D6:** A Cesan deve realizar operação e manutenção adequada das unidades integrantes dos sistemas de esgotamento sanitário, de acordo com as exigências dos regramentos vigentes.

**Prazo para atendimento:** 30 dias.

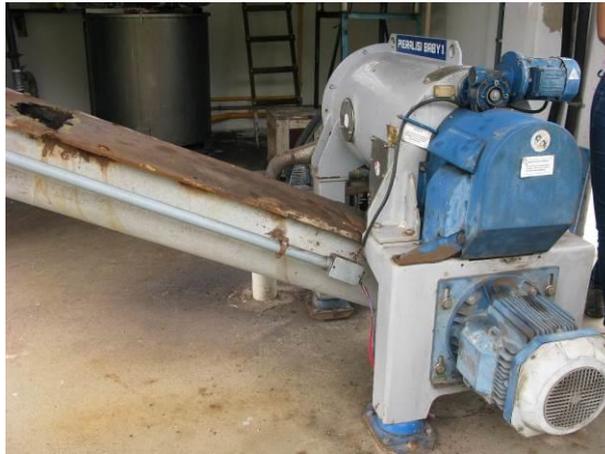
Figura 17 - ETE Santa Teresa..

**CONSTATAÇÃO C7:** Esteira da Centrífuga em mau estado de conservação na ETE Santa Teresa.

**Não conformidade NC7** - Artigo 14, inciso IV, da Resolução ARSP 018 de. 30/05/2018. Deixar de realizar operação e manutenção adequada das unidades integrantes dos sistemas de abastecimento de água e/ou esgotamento sanitário, de acordo com as exigências dos regramentos vigentes.

**Determinação D7:** A Cesan deve realizar operação e manutenção adequada das unidades integrantes dos sistemas de esgotamento sanitário, de acordo com as exigências dos regramentos vigentes.

**Prazo para atendimento:** 90 dias.

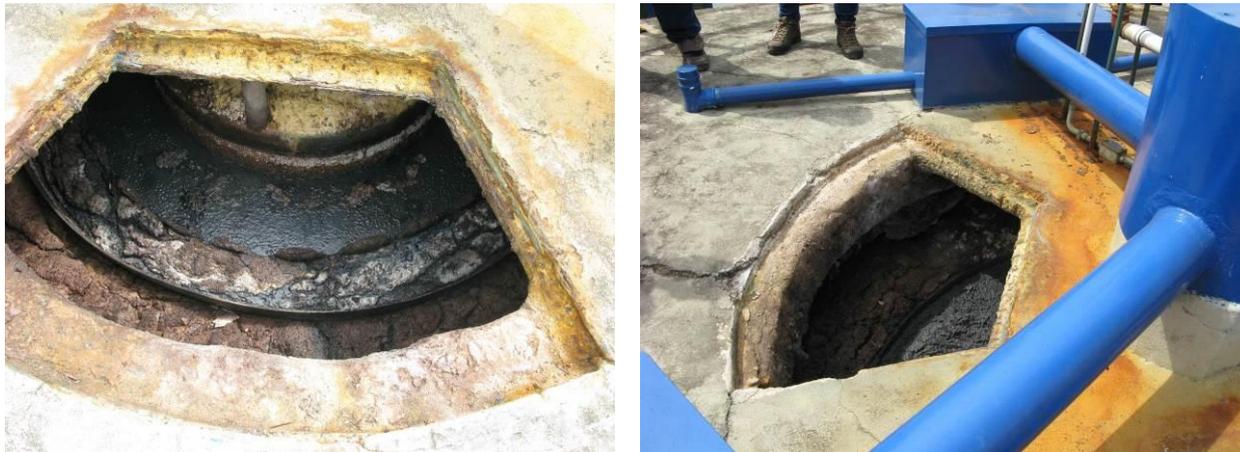
Figura 18 - ETE Santa Teresa.

**CONSTATAÇÃO C8:** Excesso de material flotante no reator da ETE Santa Teresa.

**Não conformidade NC8** - Artigo 14, inciso IV, da Resolução ARSP 018 de. 30/05/2018. Deixar de realizar operação e manutenção adequada das unidades integrantes dos sistemas de abastecimento de água e/ou esgotamento sanitário, de acordo com as exigências dos regramentos vigentes.

**Determinação D8:** A Cesan deve realizar operação e manutenção adequada das unidades integrantes dos sistemas de esgotamento sanitário, de acordo com as exigências dos regramentos vigentes.

**Prazo para atendimento:** 60 dias.

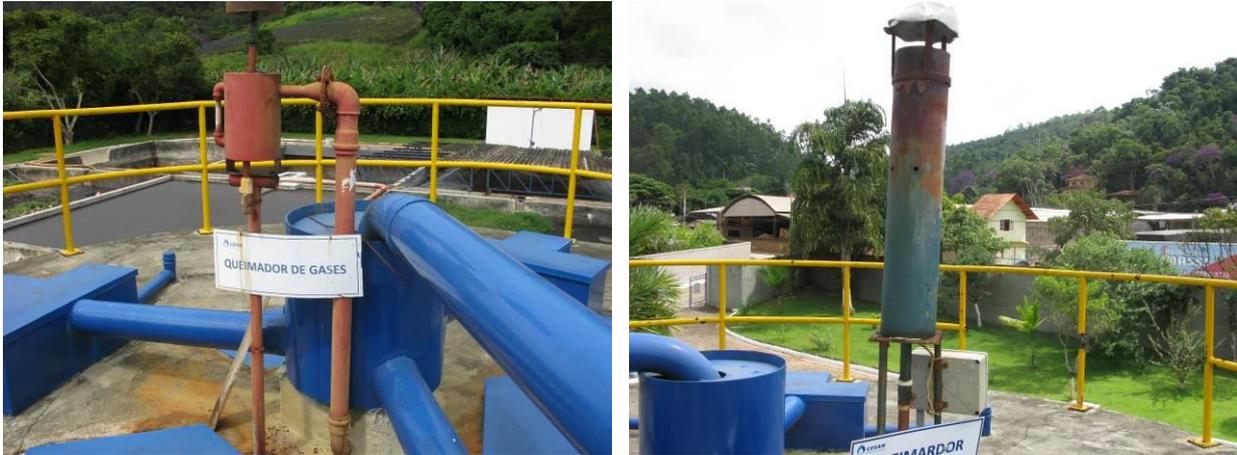
**CONSTATAÇÃO C9:** Ausência de funcionamento do queimador de gases da ETE Santa Teresa.

Figura 19 - Queimador de Gases da ETE Santa Teresa.

**Não conformidade NC9** - Artigo 14, inciso IV, da Resolução ARSP 018 de. 30/05/2018. Deixar de realizar operação e manutenção adequada das unidades integrantes dos sistemas de abastecimento de água e/ou esgotamento sanitário, de acordo com as exigências dos regramentos vigentes.

**Determinação D9:** A Cesan deve realizar operação e manutenção adequada das unidades integrantes dos sistemas de esgotamento sanitário, de acordo com as exigências dos regramentos vigentes.

**Prazo para atendimento:** 60 dias.
