RELATÓRIO DE FISCALIZAÇÃO RF/DS/GSB/083/2020

Município: Santa Teresa

**Assunto: Fiscalização do Sistema de Abastecimento
de Água (Bloco 3)**

**GERÊNCIA DE SANEAMENTO BÁSICO: GSB
DIRETORIA DE SANEAMENTO BÁSICO E INFRAESTRUTURA VIÁRIA: DS**

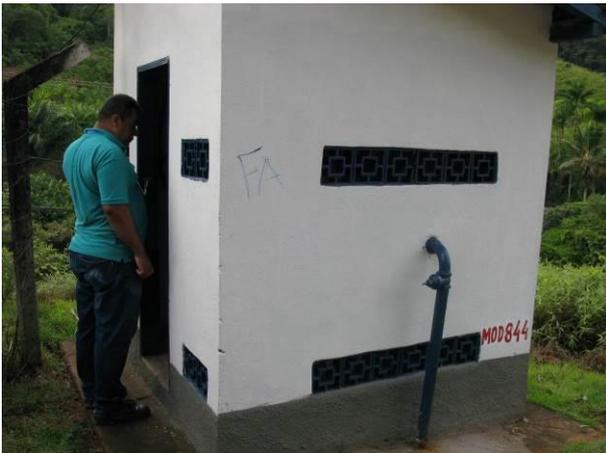
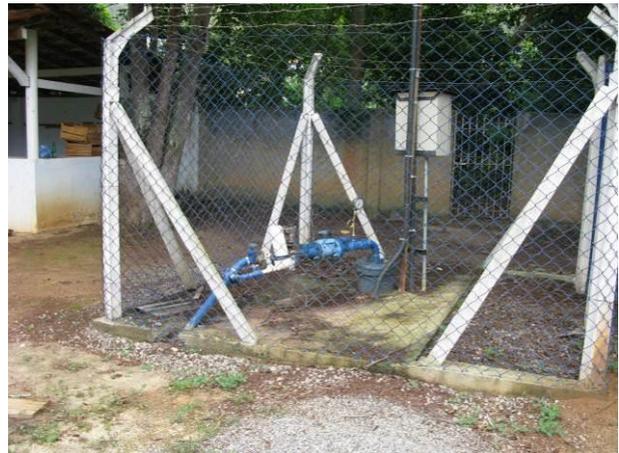
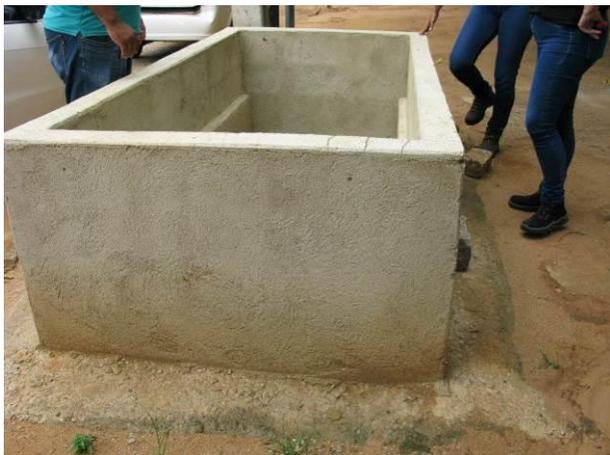
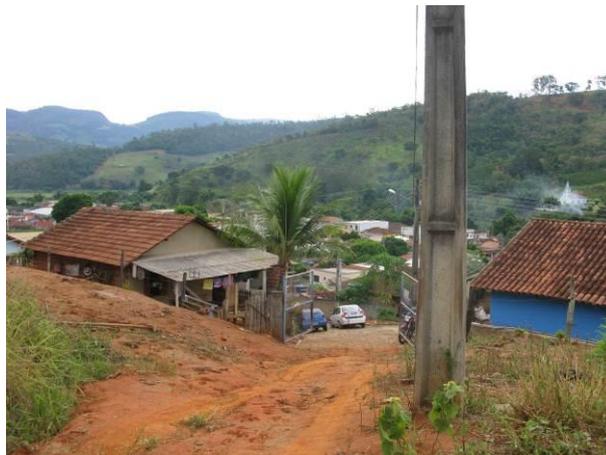
CONSTATAÇÃO C1: Ausência de placas de identificação das seguintes unidades no S.A.A. de Santa Teresa: EEAT São Lourenço, Poço da Escola – Santo Antônio do Canaã, Poço da Praça – Santo Antônio do Canaã e ETA Santo Antônio do Canaã.

Figura 1 - EEAT São Lourenço.

Figura 2 - Poço da Escola – Santo Antônio do Canaã.

Figura 3 - Poço da Praça – Santo Antônio do Canaã.

Figura 4 - ETA Santo Antônio do Canaã.

Não conformidade NC1 – Artigo 11, inciso V, da Resolução ARSP 018 de 30/05/2018.

Determinação D1: A Cesan deve identificar as unidades operacionais e instalações pertencentes ao sistema de abastecimento de água.

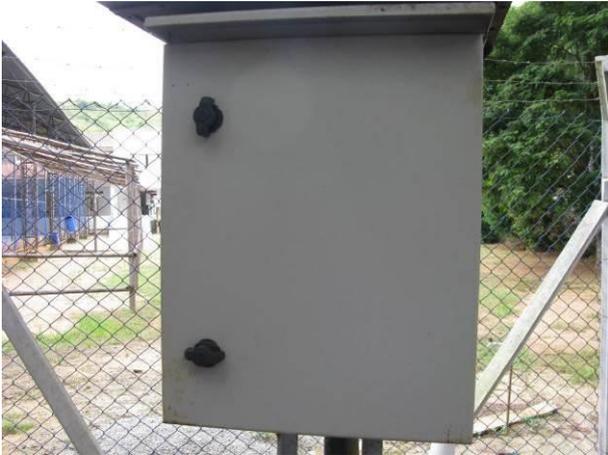
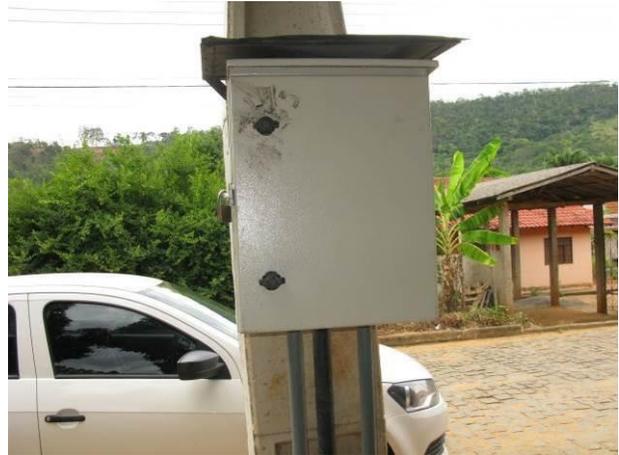
CONSTATAÇÃO C2: Ausência de placa de sinalização contra choque nas seguintes unidades do S.A.A. de Santa Teresa: Poço da Escola em Santo Antônio do Canaã e Poço da Praça em Santo Antônio do Canaã.

Figura 5 - Poço da Escola em Santo Antônio do Canaã.

Figura 6 - Poço da Praça em Santo Antônio do Canaã.

Não conformidade NC2 – Artigo 11, inciso VI, da Resolução ARSP 018 de. 30/05/2018. Deixar de prover as áreas de risco das instalações com sinalização de risco e/ou avisos de advertência de forma adequada à visualização de terceiros

Determinação D2: A Cesan deve prover as áreas de risco das instalações com sinalização de risco e/ou avisos de advertência de forma adequada à visualização de terceiros”.

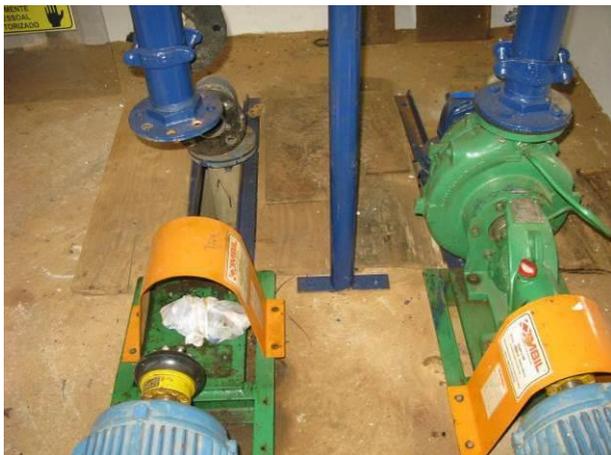
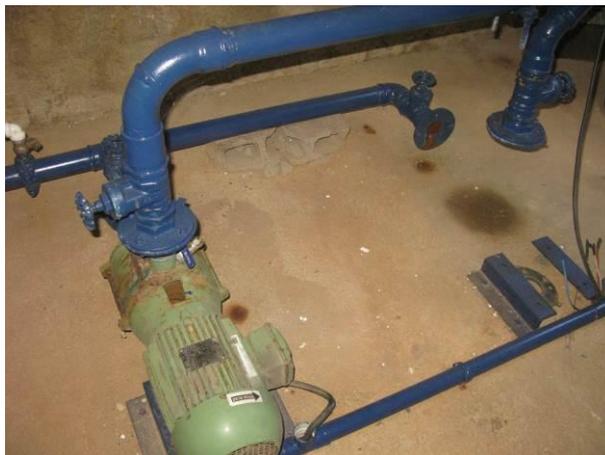
CONSTATAÇÃO C3: Ausência de bombas reserva instaladas nas seguintes unidades do S.A.A. de Santa Teresa: Captação no Rio Cinco de Novembro – Santo Antônio do Canaã e Booster 4 – Canaã – Sede de Santa Teresa.

Figura 7 - Captação no Rio Cinco de Novembro – Santo Antônio do Canaã.

Figura 8 - Booster 4 – Canaã – Sede de Santa Teresa.

Não conformidade NC3 – Artigo 14, inciso III, da Resolução ARSP 018 de. 30/05/2018. Deixar de cumprir as normas técnicas, os procedimentos e/ou requisitos estabelecidos em regramento vigente para a implantação de todas as infraestruturas necessárias para a adequada prestação de serviços de abastecimento de água e de esgotamento sanitário.

Determinação D3: A Cesan deve cumprir as normas técnicas, os procedimentos e/ou requisitos estabelecidos em regramento vigente para a implantação de todas as infraestruturas necessárias para a adequada prestação de serviços de abastecimento de água.

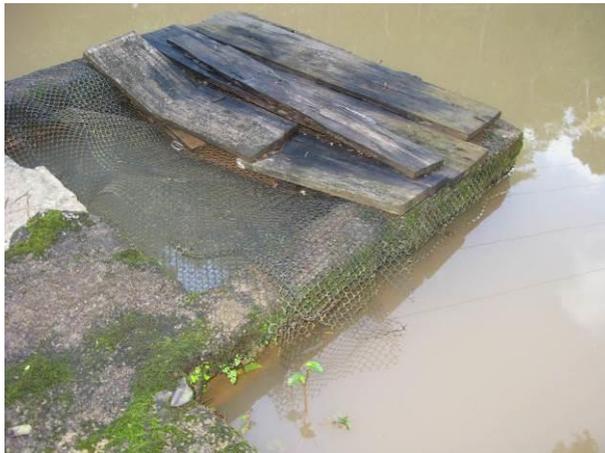
CONSTATAÇÃO C4: Condições inadequadas das telas de proteção da Captação no Afluente do Córrego Valão de São Pedro que abastece a ETA Santa Teresa.

Figura 9 - Condições inadequadas das telas de proteção.

Não conformidade NC4 – Artigo 14, inciso IV, da Resolução ARSP 018 de. 30/05/2018. Deixar de realizar operação e manutenção adequada das unidades integrantes dos sistemas de abastecimento de água e/ou esgotamento sanitário, de acordo com as exigências dos regramentos vigentes.

Determinação D4: A Cesan deve realizar operação e manutenção adequada das unidades integrantes dos sistemas de abastecimento de água, de acordo com as exigências dos regramentos vigentes.

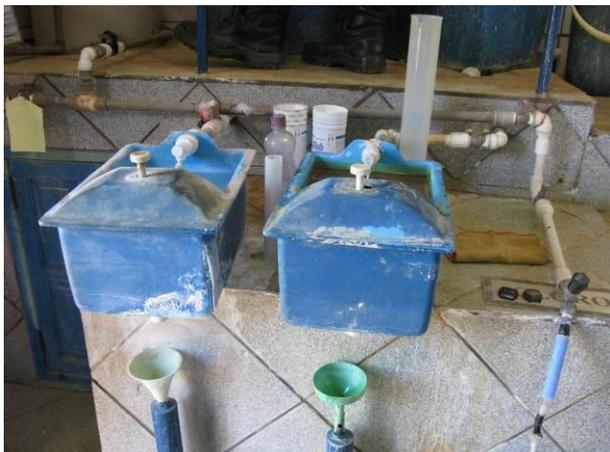
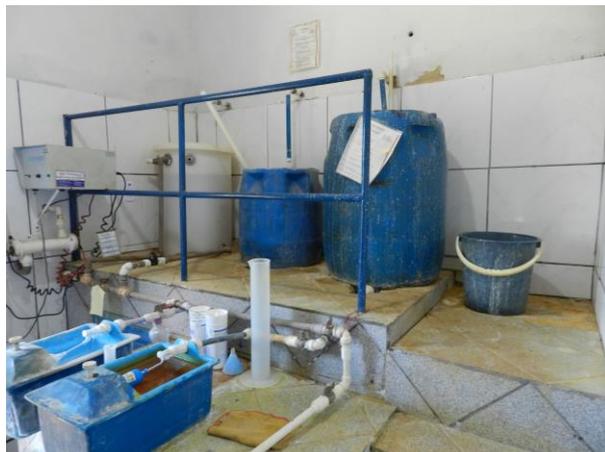
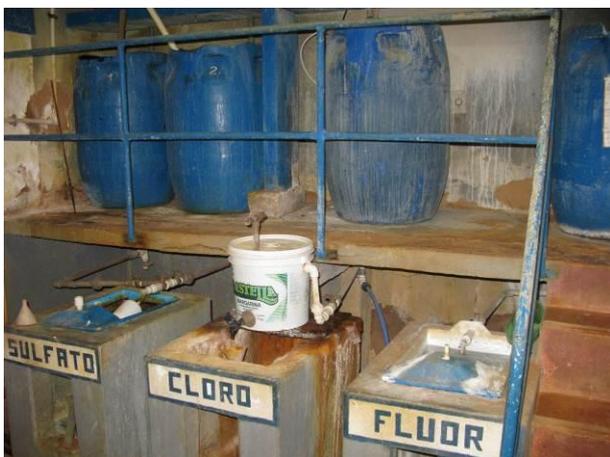
CONSTATAÇÃO C5: Faltam identificações nas dosadoras e/ou tanques das seguintes unidades das ETA's do S.A.A. de Santa Teresa: dosadoras na ETA Várzea Alegre, tanques na ETA Várzea Alegre e tanques da casa de química na ETA Santo Antônio do Canaã.

Figura 10 - Dosadoras na ETA Várzea Alegre.

Figura 11 - Tanques na ETA Várzea Alegre.

Figura 12 - Tanques da Casa de Química na ETA Santo Antônio do Canaã.

Não conformidade NC5 – Artigo 11, inciso V, da Resolução ARSP 018 de. 30/05/2018. Deixar de identificar as unidades operacionais e instalações pertencentes ao sistema de abastecimento de água e esgotamento sanitário, inclusive quanto ao horário de funcionamento dos postos de atendimento ao usuário.

Determinação D5: A Cesan deve identificar as unidades operacionais e instalações pertencentes ao sistema de abastecimento de água.

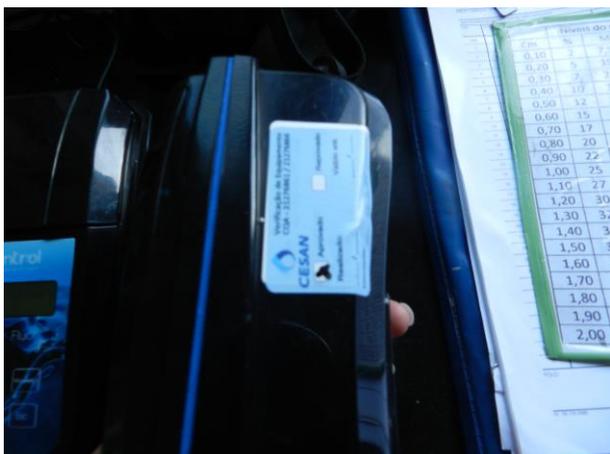
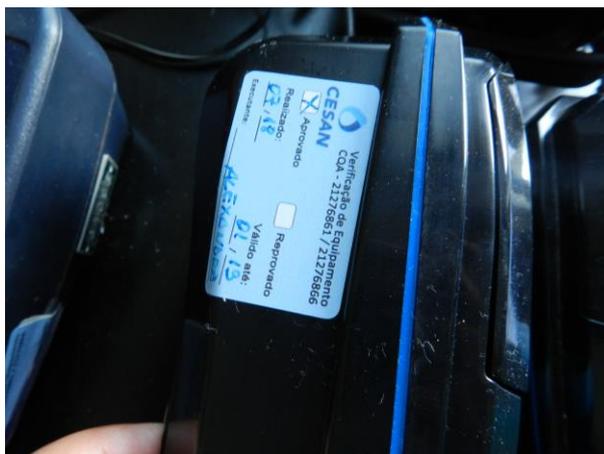
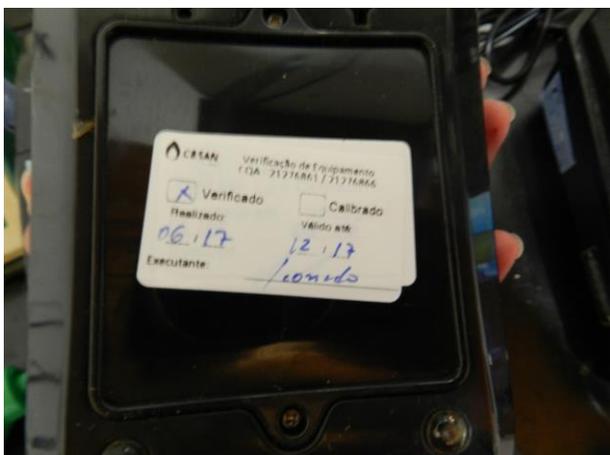
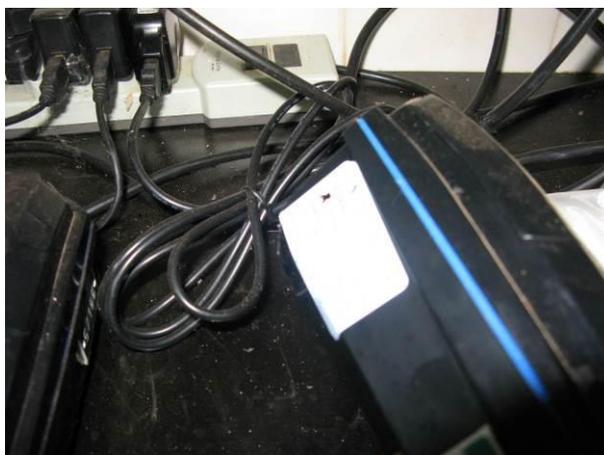
CONSTATAÇÃO C6: Ausência/desatualização de registros de calibração de equipamentos em laboratórios das seguintes ETA's do S.A.A. de Santa Teresa: ETA Santa Teresa Sede – Colorímetro, ETA Santa Teresa Sede – Fluorímetro, ETA Santo Antônio do Canaã - Fluorímetro e ETA Santo Antônio do Canaã - Colorímetro.

Figura 13 - ETA Santa Teresa Sede - Colorímetro.

Figura 14 - ETA Santa Teresa Sede - Fluorímetro.

Figura 15 - ETA Santo Antônio do Canaã - Fluorímetro.

Figura 16 - ETA Santo Antônio do Canaã - Colorímetro.

Não conformidade NC6 – Artigo 13, inciso XVI, da Resolução ARSP 018 de. 30/05/2018. Deixar de manter os laboratórios de análises físico-químicas e microbiológicas em condições de organização e limpeza, com adequado armazenamento e conservação dos produtos químicos e/ou reagentes e equipamentos calibrados.

Determinação D6: A Cesan deve manter os laboratórios de análises físico-químicas e microbiológicas em condições de organização e limpeza, com adequado armazenamento e conservação dos produtos químicos e/ou reagentes e equipamentos calibrados.

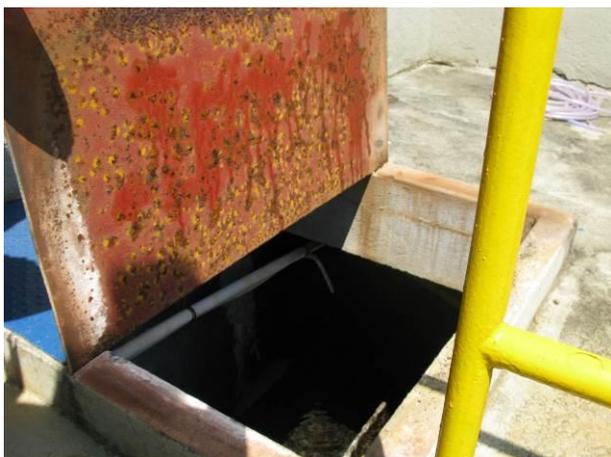
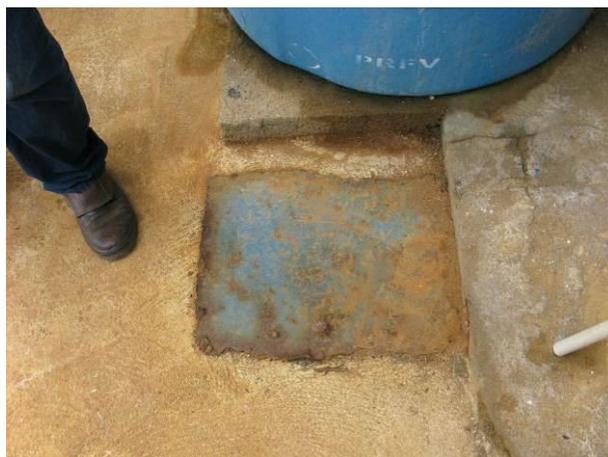
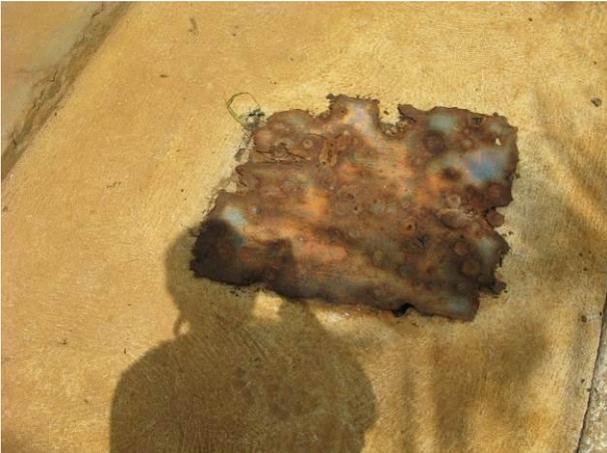
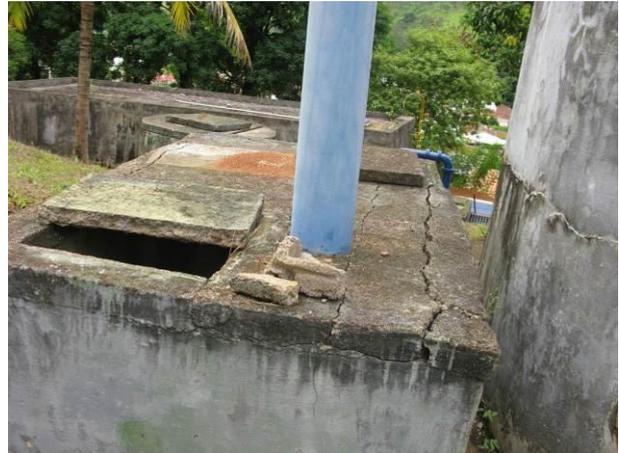
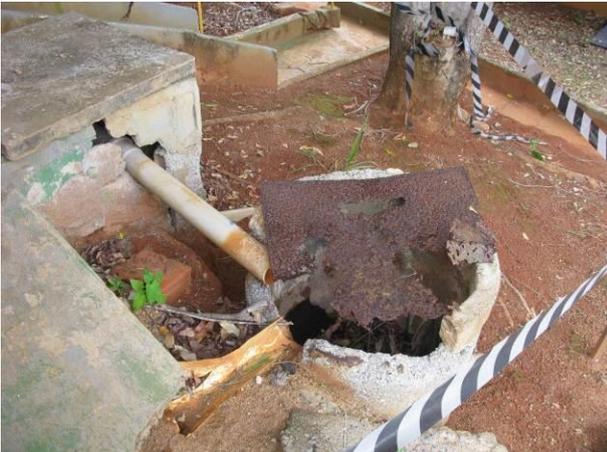
CONSTATAÇÃO C7: Tampas em mau estado de conservação nas seguintes unidades do S.A.A. de Santa Teresa: tampa do tanque de contato da ETA Várzea Alegre; ETA Várzea Alegre, próximo ao tanque de salmoura; ETA Várzea Alegre, no passeio próximo à entrada do depósito; caixa do extravasor do reservatório de concreto cilíndrico da ETA Santo Antônio do Canaã e Caixa de passagem ETA Santo Antônio do Canaã.

Figura 17 - Tampa do tanque de contato da ETA Várzea Alegre.

Figura 18 - ETA Várzea Alegre, próximo ao tanque de salmoura.

Figura 19 - ETA Várzea Alegre, no passeio próximo à entrada do depósito.

Figura 20 - Caixa do extravasor do Reservatório de concreto cilíndrico da ETA Santo Antônio do Canaã.

Figura 21 - Caixa de passagem ETA Santo Antônio do Canaã.

Não conformidade NC7 – Artigo 14, inciso IV, da Resolução ARSP 018 de 30/05/2018. Deixar de realizar operação e manutenção adequada das unidades integrantes dos sistemas de abastecimento de água e/ou esgotamento sanitário, de acordo com as exigências dos regramentos vigentes.

Determinação D7: A Cesan deve realizar operação e manutenção adequada das unidades integrantes dos sistemas de abastecimento de água, de acordo com as exigências dos regramentos vigentes.

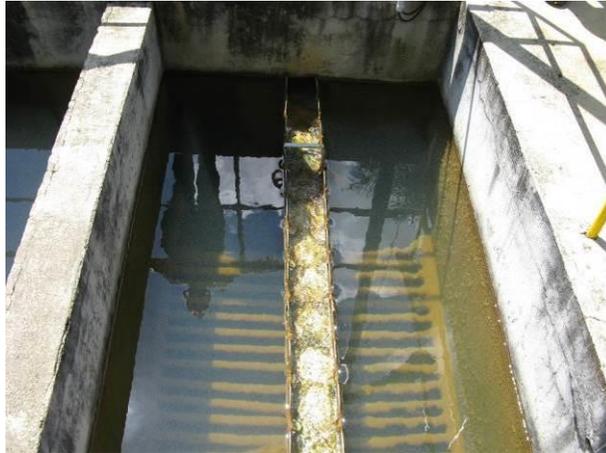
Figura 22 - Decantador da ETA Várzea Alegre.

CONSTATAÇÃO C8: Lamela quebrada no Decantador da ETA Várzea Alegre.

Não conformidade NC8 – Artigo 14, inciso IV, da Resolução ARSP 018 de 30/05/2018. Deixar de realizar operação e manutenção adequada das unidades integrantes dos sistemas de abastecimento de água e/ou esgotamento sanitário, de acordo com as exigências dos regramentos vigentes.

Determinação D8: A Cesan deve realizar operação e manutenção adequada das unidades integrantes dos sistemas de abastecimento de água, de acordo com as exigências dos regramentos vigentes.

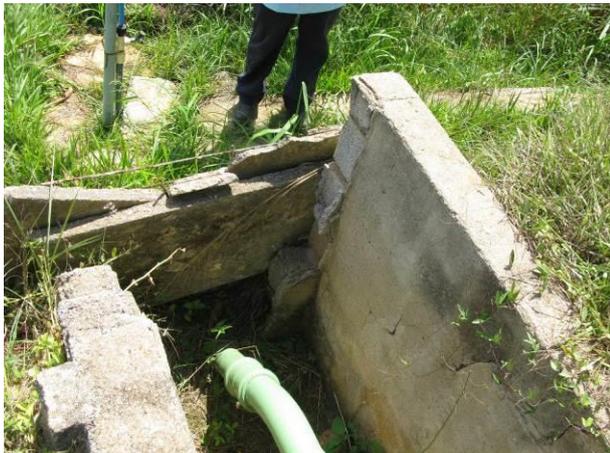
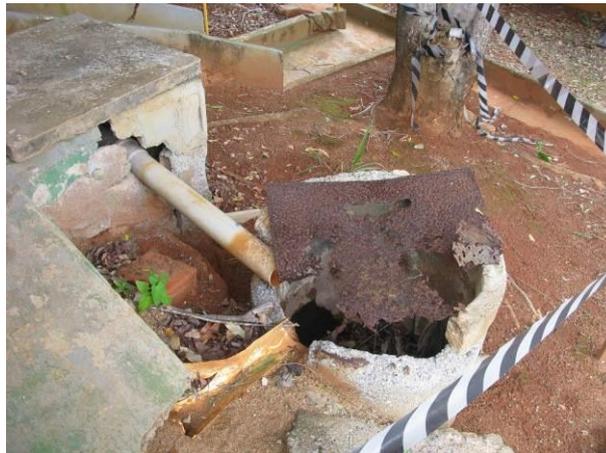
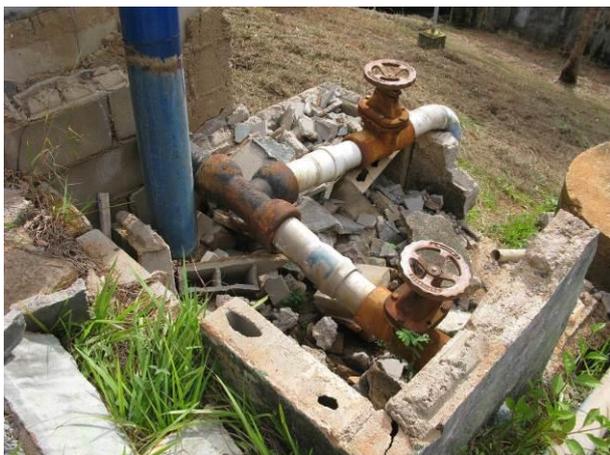
CONSTATAÇÃO C9: Caixas de inspeção quebradas nas seguintes unidades das ETA's do S.A.A. de Santa Teresa: Caixa de inspeção de tubulações do reservatório R1 da ETA Várzea Alegre e Caixas de inspeção na ETA Santo Antônio do Canaã.

Figura 23 - Caixa de inspeção de tubulações do reservatório R1 da ETA Várzea Alegre.

Figura 24 - Caixas de inspeção na ETA Santo Antônio do Canaã.

Figura 25 - Caixas de inspeção na ETA Santo Antônio do Canaã.

Não conformidade NC9 – Artigo 14, inciso IV, da Resolução ARSP 018 de 30/05/2018. Deixar de realizar operação e manutenção adequada das unidades integrantes dos sistemas de abastecimento de água e/ou esgotamento sanitário, de acordo com as exigências dos regramentos vigentes.

Determinação D9: A Cesan deve realizar operação e manutenção adequada das unidades integrantes dos sistemas de abastecimento de água, de acordo com as exigências dos regramentos vigentes.

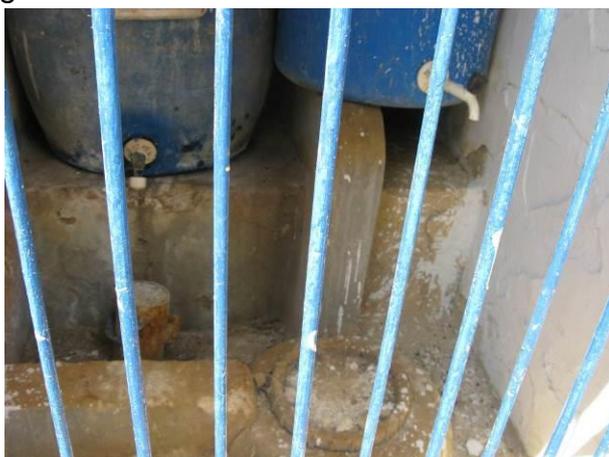
Figura 26 - ETA de Várzea Alegre.

CONSTATAÇÃO C10: Ausência de tanque de contenção para produtos químicos na ETA de Várzea Alegre.

Não conformidade NC10 – Artigo 14, inciso IV, da Resolução ARSP 018 de. 30/05/2018. Deixar de realizar operação e manutenção adequada das unidades integrantes dos sistemas de abastecimento de água e/ou esgotamento sanitário, de acordo com as exigências dos regramentos vigentes.

Determinação D10: A Cesan deve realizar operação e manutenção adequada das unidades integrantes dos sistemas de abastecimento de água, de acordo com as exigências dos regramentos vigentes.

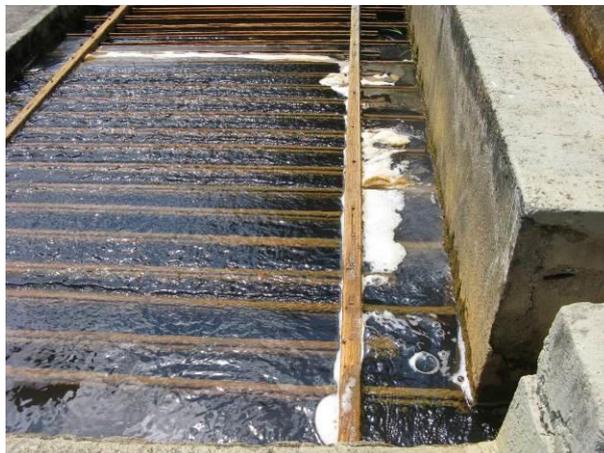
Figura 27 - ETA Várzea Alegre.

CONSTATAÇÃO C11: Chicanas submersas no Floculador da ETA Várzea Alegre.

Não conformidade NC11 – Artigo 14, inciso IV, da Resolução ARSP 018 de. 30/05/2018. Deixar de realizar operação e manutenção adequada das unidades integrantes dos sistemas de abastecimento de água e/ou esgotamento sanitário, de acordo com as exigências dos regramentos vigentes.

Determinação D11: A Cesan deve realizar operação e manutenção adequada das unidades integrantes dos sistemas de abastecimento de água, de acordo com as exigências dos regramentos vigentes.

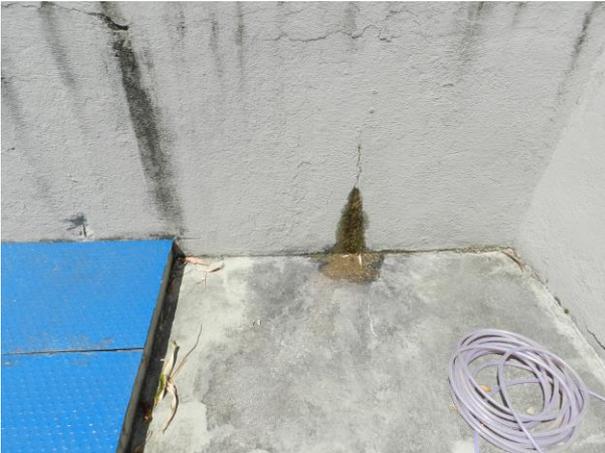
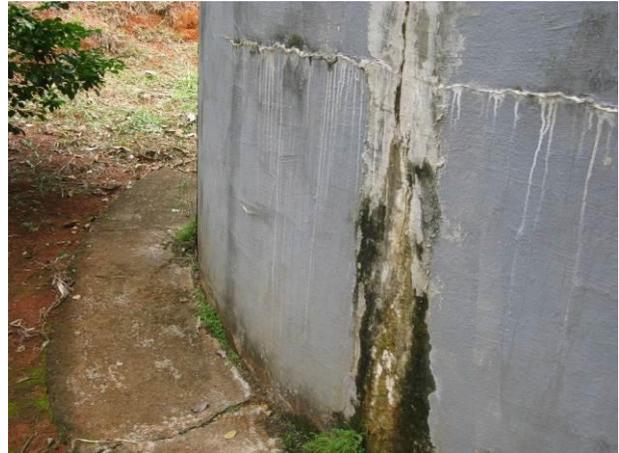
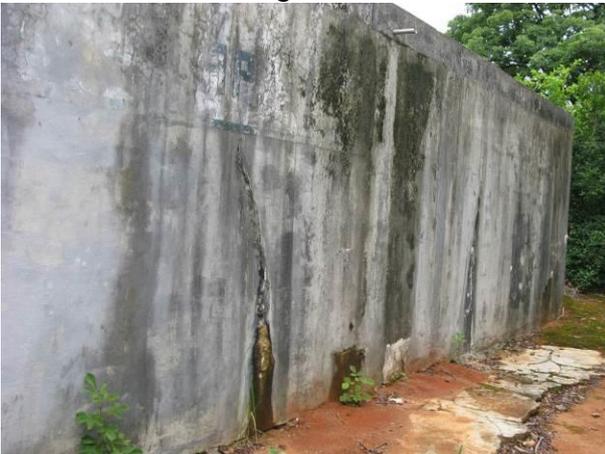
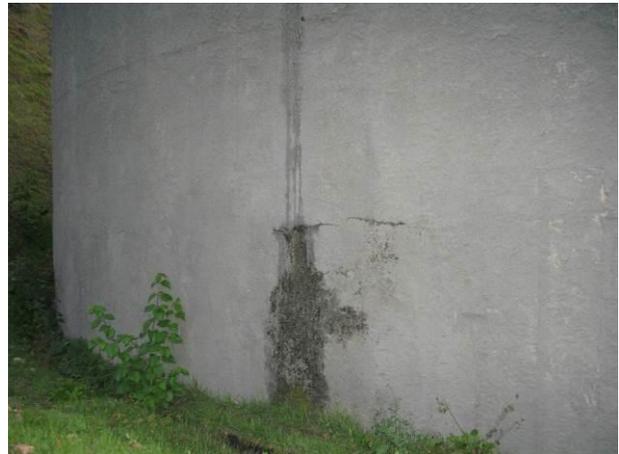
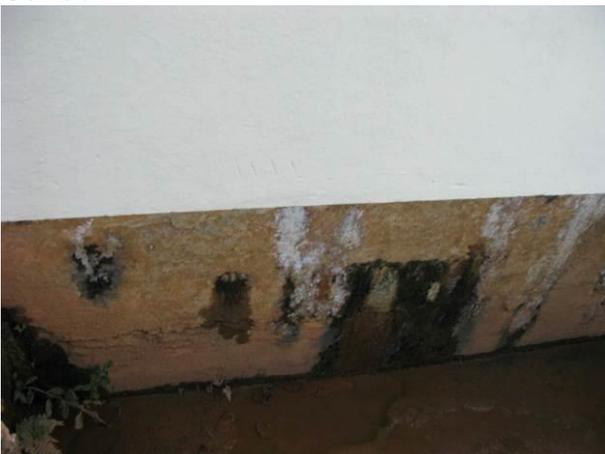
CONSTATAÇÃO C12: Infiltrações nas seguintes unidades do S.A.A. de Santa Teresa: parede externa do Floculador da ETA Várzea Alegre, parede externa do reservatório cilíndrico da ETA Santo Antônio do Canaã, parede externa do reservatório 2 (retangular) da ETA Santo Antônio do Canaã, parede externa do reservatório R2 da ETA de Santa Teresa e parede externa do decantador da ETA Santa Teresa.

Figura 28 - Parede externa do Floculador da ETA Várzea Alegre.

Figura 29 - Parede externa do Reservatório cilíndrico da ETA Santo Antônio do Canaã.

Figura 30 - Parede externa do Reservatório 2 (retangular) da ETA Santo Antônio do Canaã.

Figura 31 - Parede externa do Reservatório R2 da ETA de Santa Teresa.

Figura 32 - Parede externa do Decantador da ETA Santa Teresa.

Não conformidade NC12 – Artigo 14, inciso IV, da Resolução ARSP 018 de. 30/05/2018. Deixar de realizar operação e manutenção adequada das unidades integrantes dos sistemas de abastecimento de água e/ou esgotamento sanitário, de acordo com as exigências dos regramentos vigentes.

Determinação D12: A Cesan deve realizar operação e manutenção adequada das unidades integrantes dos sistemas de abastecimento de água, de acordo com as exigências dos regramentos vigentes.

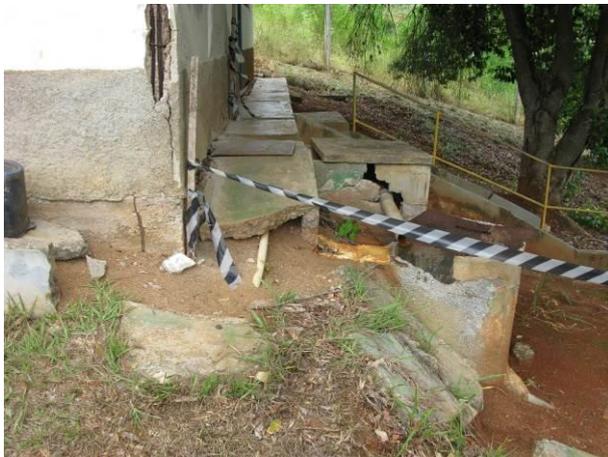
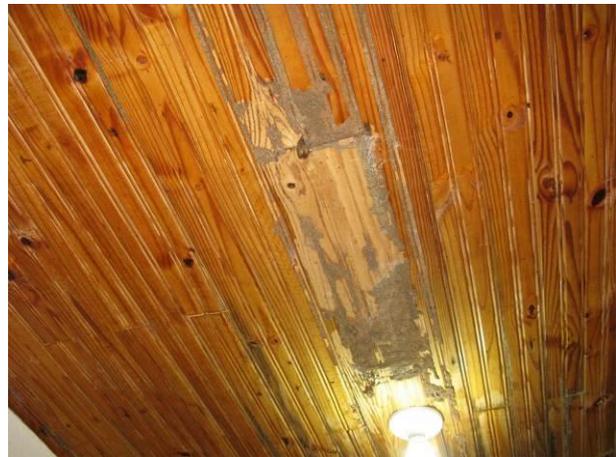
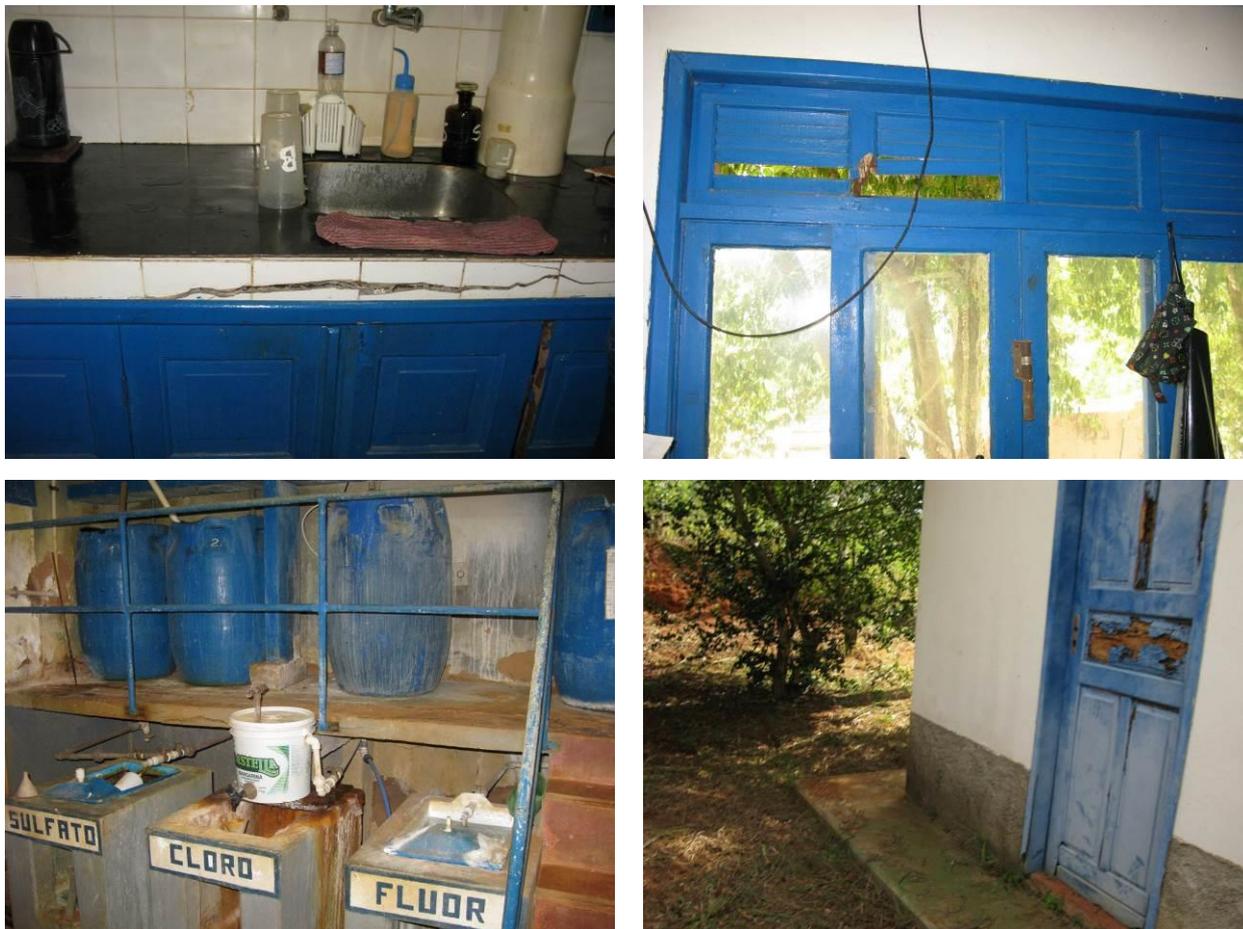
Figura 33 - ETA Santo Antônio de Canaã.

CONSTATAÇÃO C13: Mau estado de conservação da estrutura física da ETA Santo Antônio de Canaã.

Não conformidade NC13 – Artigo 14, inciso IV, da Resolução ARSP 018 de 30/05/2018. Deixar de realizar operação e manutenção adequada das unidades integrantes dos sistemas de abastecimento de água e/ou esgotamento sanitário, de acordo com as exigências dos regramentos vigentes.

Determinação D13: A Cesan deve realizar operação e manutenção adequada das unidades integrantes dos sistemas de abastecimento de água, de acordo com as exigências dos regramentos vigentes.

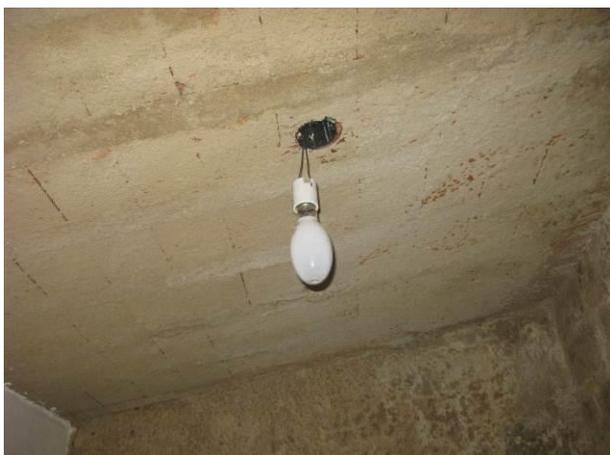
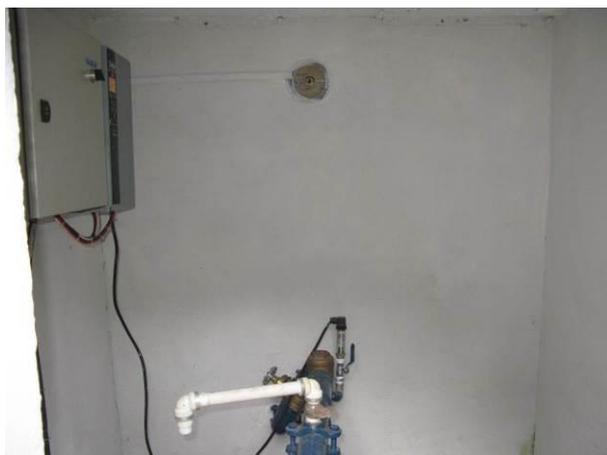
CONSTATAÇÃO C14: Iluminação deficiente nas seguintes unidades do S.A.A. de Santa Teresa: Booster 4 – Canaã – Sede de Santa Teresa e Booster 2 – Alvorada- Sede de Santa Teresa

Figura 34 - Booster 4 – Canaã – Sede de Santa Teresa

Figura 35 - Booster 2 – Alvorada- Sede de Santa Teresa.

Não conformidade NC14 – Artigo 14, inciso III, da Resolução ARSP 018 de. 30/05/2018. Deixar de cumprir as normas técnicas, os procedimentos e/ou requisitos estabelecidos em regramento vigente para a implantação de todas as infraestruturas necessárias para a adequada prestação de serviços de abastecimento de água e de esgotamento sanitário.

Determinação D14: A Cesan deve cumprir as normas técnicas, os procedimentos e/ou requisitos estabelecidos em regramento vigente para a implantação de todas as infraestruturas necessárias para a adequada prestação de serviços de abastecimento de água.

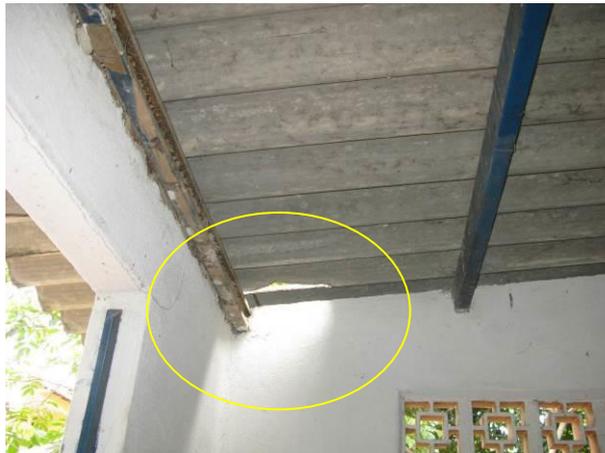
Figura 36 - EEAT Santo Antônio do Canaã

CONSTATAÇÃO C15: Telha quebrada na EEAT Santo Antônio do Canaã.

Não conformidade NC15 – Artigo 14, inciso IV, da Resolução ARSP 018 de 30/05/2018. Deixar de realizar operação e manutenção adequada das unidades integrantes dos sistemas de abastecimento de água e/ou esgotamento sanitário, de acordo com as exigências dos regramentos vigentes.

Determinação D15: A Cesan deve realizar operação e manutenção adequada das unidades integrantes dos sistemas de abastecimento de água, de acordo com as exigências dos regramentos vigentes.

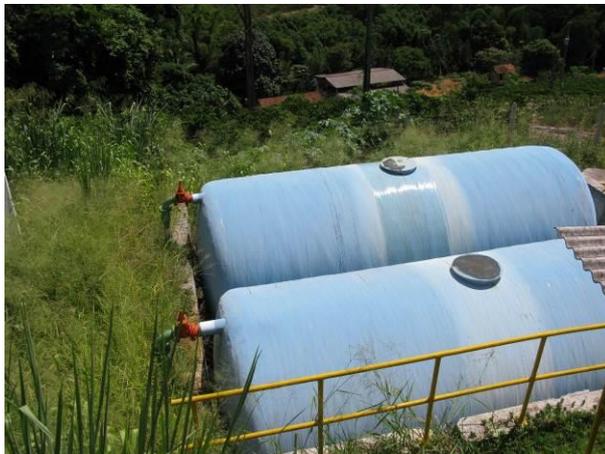
CONSTATAÇÃO C16: Indícios de extravasões dos reservatórios de fibra de vidro da ETA Várzea Alegre.

Figura 37 – Reservatórios de fibra de vidro da ETA Várzea Alegre.

Não conformidade NC16 – Artigo 14, inciso IV, da Resolução ARSP 018 de. 30/05/2018. Deixar de realizar operação e manutenção adequada das unidades integrantes dos sistemas de abastecimento de água e/ou esgotamento sanitário, de acordo com as exigências dos regramentos vigentes.

Determinação D16: A Cesan deve realizar operação e manutenção adequada das unidades integrantes dos sistemas de abastecimento de água, de acordo com as exigências dos regramentos vigentes.

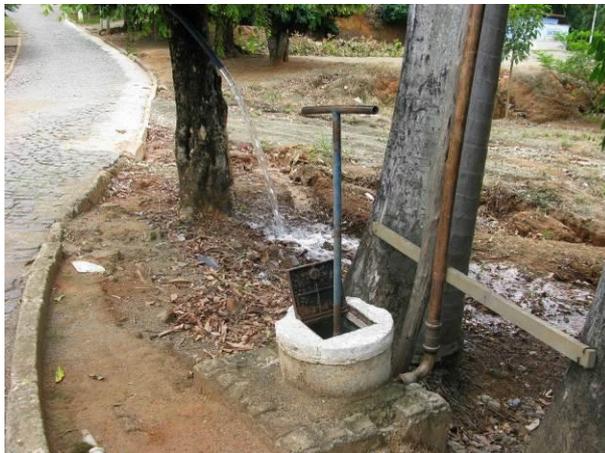
Figura 38 - Descarga 1 de Santo Antônio do Canaã.

CONSTATAÇÃO C17: A descarga 1 de Santo Antônio do Canaã, localizada na rua da Igreja Católica, lança em local inadequado.

Não conformidade NC17 – Artigo 14, inciso IV, da Resolução ARSP 018 de. 30/05/2018. Deixar de realizar operação e manutenção adequada das unidades integrantes dos sistemas de abastecimento de água e/ou esgotamento sanitário, de acordo com as exigências dos regramentos vigentes.

Determinação D17: A Cesan deve realizar operação e manutenção adequada das unidades integrantes dos sistemas de abastecimento de água, de acordo com as exigências dos regramentos vigentes.

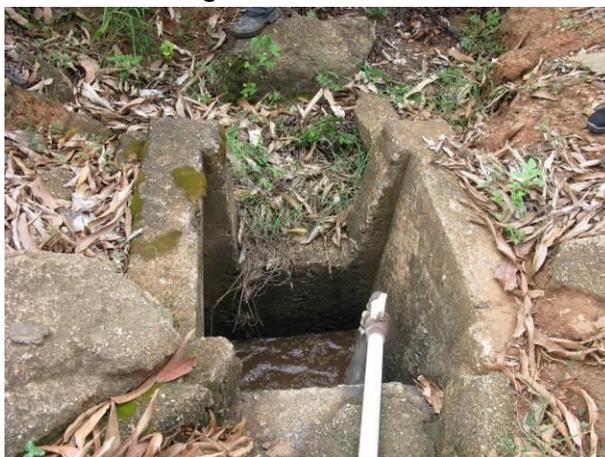
Figura 39 - Descarga 2 de Santo Antônio do Canaã.

CONSTATAÇÃO C18: Na descarga 2 de Santo Antônio do Canaã localizada na Rodovia da Estrada de Santa Teresa, Rodovia Bernardino Monteiro, falta tampa para proteção da caixa de descarga.

Não conformidade NC18 – Artigo 14, inciso IV, da Resolução ARSP 018 de. 30/05/2018. Deixar de realizar operação e manutenção adequada das unidades integrantes dos sistemas de abastecimento de água e/ou esgotamento sanitário, de acordo com as exigências dos regramentos vigentes.

Determinação D18: A Cesan deve realizar operação e manutenção adequada das unidades integrantes dos sistemas de abastecimento de água, de acordo com as exigências dos regramentos vigentes.

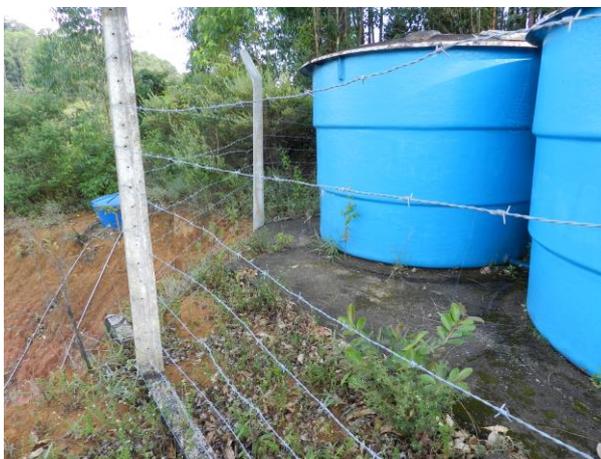
Figura 40 - Reservatório Alto São Lourenço.

CONSTATAÇÃO C20: Erosão em local próximo aos reservatórios Alto São Lourenço (Observar recomendação **(R1)**).

Recomendação (R1) – Recomenda-se que a Cesan monitore e avalie se a erosão em local próximo aos reservatórios Alto São Lourenço pode causar prejuízo à estabilidade dos mesmos.
