## **RELATÓRIO DE FISCALIZAÇÃO RF/DS/GSB/013/2022**

**Município:** São Gabriel da Palha

**Assunto:** Fiscalização do Sistema de Abastecimento  
de Água (Bloco 3)

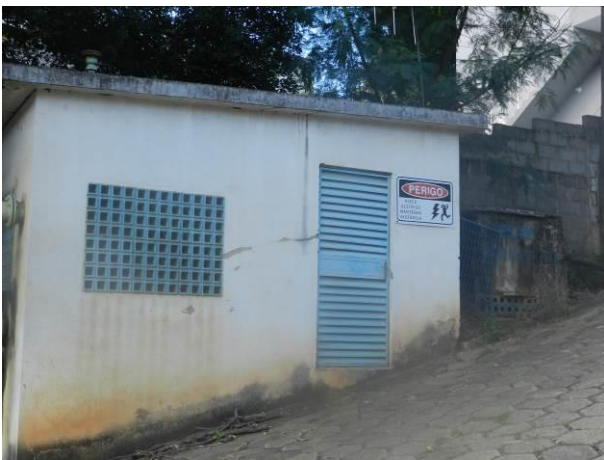
Figura 1 - EEAT Gustavo Boni.

**CONSTATAÇÃO C1:** Ausência de identificação ou identificação antiga e precária nas seguintes unidades operacionais do S.A.A. de São Gabriel da Palha: EEAT Gustavo Boni, EEAT Milbratz, EEAT Vista Linda e Rat R2.

**Não conformidade NC1** – Artigo 11, inciso V, da Resolução ARSP 018 de 30/05/2018. Deixar de identificar as unidades operacionais e instalações pertencentes ao sistema de abastecimento de água e esgotamento sanitário, inclusive quanto ao horário de funcionamento dos postos de atendimento ao usuário.

**Determinação D1:** A CESAN deve identificar as unidades operacionais e instalações pertencentes ao sistema de abastecimento de água.

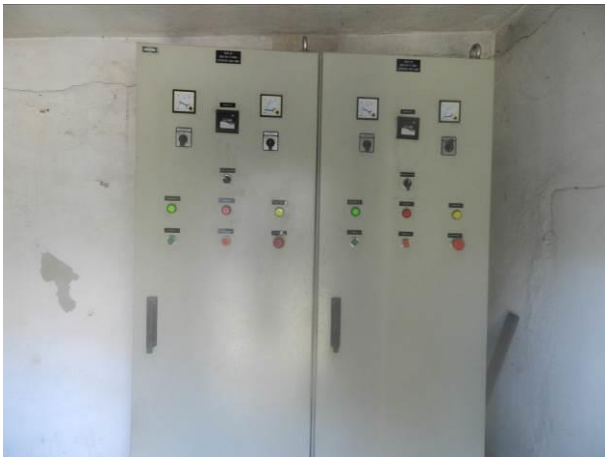
Figura 5 – EEAT Gustavo Boni.

**CONSTATAÇÃO C2:** Ausência de sinalização contra risco de choque elétrico nas seguintes unidades operacionais do S.A.A. de São Gabriel da Palha: EEAT Gustavo Boni, EEAT Milbratz e EEAT Morar Bem.

**Não conformidade NC2** – Inciso VI do Artigo 11 da Resolução nº 018, de 30/05/2018. Deixar de prover as áreas de risco das instalações com sinalização de risco e/ou avisos de advertência de forma adequada à visualização de terceiros.

**Determinação D2:** A CESAN deve prover as áreas de risco das instalações com sinalização de risco e/ou avisos de advertência de forma adequada à visualização de terceiros.

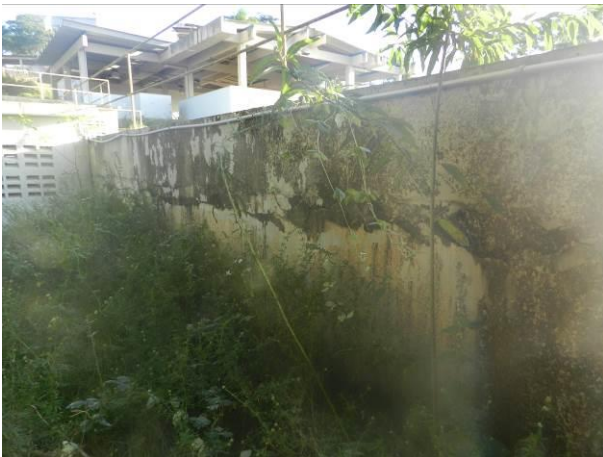
Figura 8 – RAT R1.

**CONSTATAÇÃO C3:** Necessidade de manutenção na estrutura física das seguintes unidades operacionais do S.A.A. de São Gabriel da Palha: RAT R1 e RAT R2.

**Não conformidade NC3** – Inciso IV do Artigo 14º da Resolução nº 018, de 30/05/2018. Deixar de realizar operação e manutenção adequada das unidades integrantes dos sistemas de abastecimento de água e/ou esgotamento sanitário, de acordo com as exigências dos regramentos vigentes.

**Determinação D3:** A CESAN deve realizar operação e manutenção adequada das unidades integrantes dos sistemas de abastecimento de água, de acordo com as exigências dos regramentos vigentes.

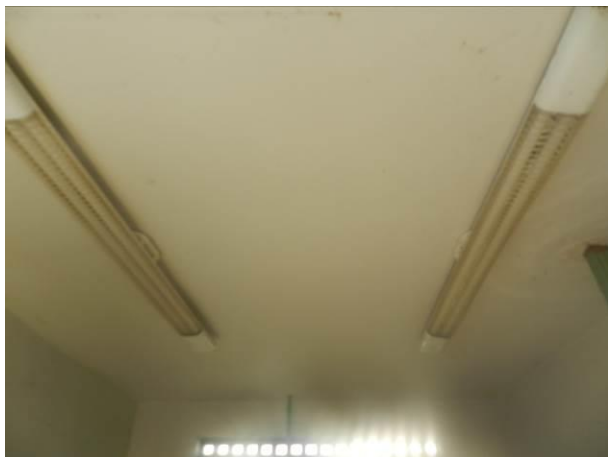
Figura 10 - Booster CDP.

**CONSTATAÇÃO C4:** Ausência de iluminação nas seguintes unidades operacionais do S.A.A. de São Gabriel da Palha: Booster CDP e EEAT Milbratz.

**Não conformidade NC4** – Artigo 14, inciso III, da Resolução ARSP 018 de 30/05/2018. Deixar de cumprir as normas técnicas, os procedimentos e/ou requisitos estabelecidos em regramento vigente para a implantação de todas as infraestruturas necessárias para a adequada prestação de serviços de abastecimento de água e de esgotamento sanitário.

**Determinação D4:** A CESAN deve cumprir as normas técnicas, os procedimentos e/ou requisitos estabelecidos em regramento vigente para a implantação de todas as infraestruturas necessárias para a adequada prestação de serviços de abastecimento de água.

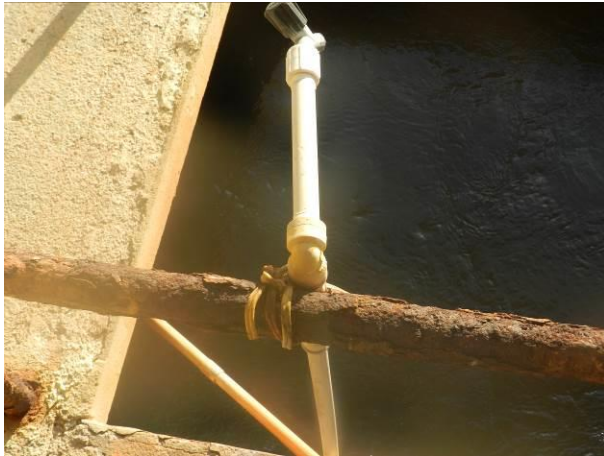
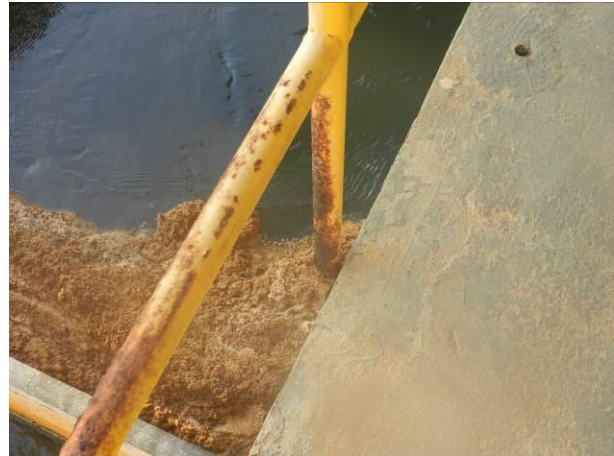
Figura 12 – ETA São Gabriel da Palha.

**CONSTATAÇÃO C5:** Necessidade de manutenção do guarda-corpo na ETA de São Gabriel da Palha.

**Não conformidade NC5** – Artigo 14, inciso IV da Resolução ARSP nº018/2018, “Deixar de realizar operação e manutenção adequada das unidades integrantes dos sistemas de abastecimento de água e/ou esgotamento sanitário, de acordo com as exigências dos regramentos vigentes”.

**Determinação D5:** A Cesan deve realizar operação e manutenção adequada das unidades integrantes dos sistemas esgotamento sanitário, de acordo com as exigências dos regramentos vigentes.

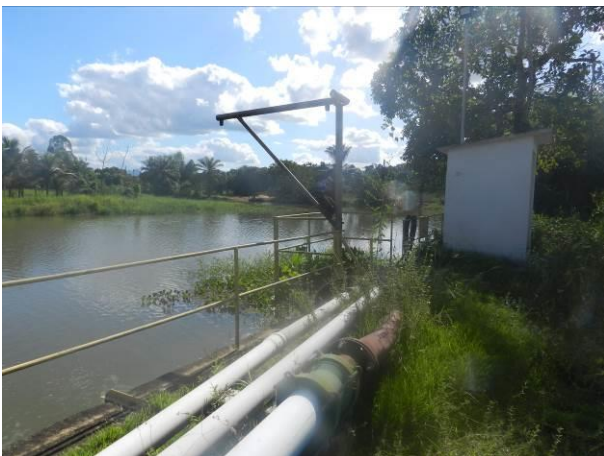
Figura 14 – EEAB São Gabriel da Palha.

**CONSTATAÇÃO C6:** Necessitam limpeza da área as seguintes unidades operacionais do S.A.A. de São Gabriel da Palha: EEAB São Gabriel da Palha, EEAT Milbratz, EEAT Morar Bem, EEAT Vista Linda, ETA São Gabriel da Palha e RAT R2

**Não conformidade NC6** –Inciso IV do Artigo 14º da Resolução nº 018, de 30/05/2018 Deixar de realizar operação e manutenção adequada das unidades integrantes dos sistemas de abastecimento de água e/ou esgotamento sanitário, de acordo com as exigências dos regramentos vigentes.

**Determinação D6:** A CESAN deve realizar operação e manutenção adequada das unidades integrantes dos sistemas de abastecimento de água, de acordo com as exigências dos regramentos vigentes.

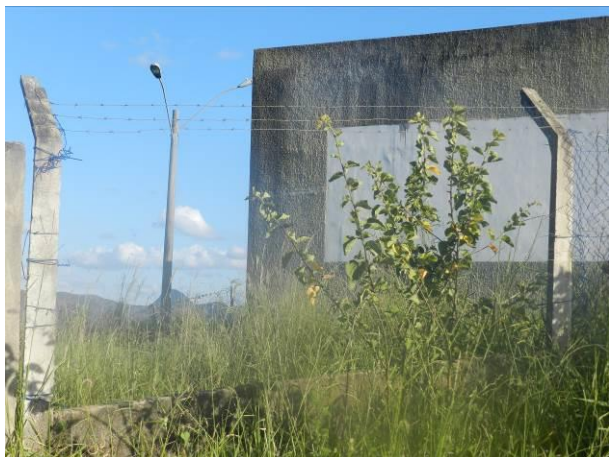
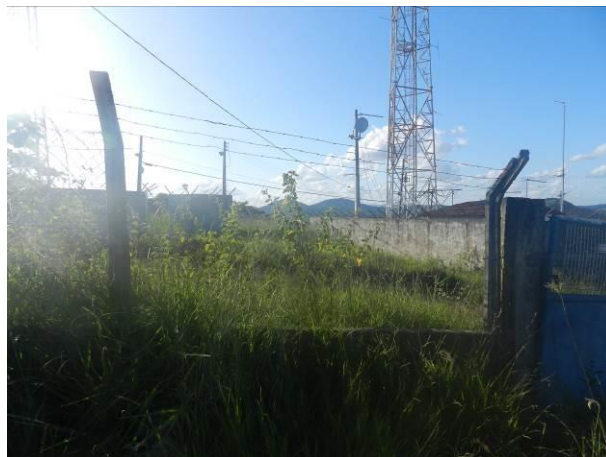
Figura 20 – RAT R2.

**CONSTATAÇÃO C7:** Isolamento deficiente no RAT R2 de São Gabriel da Palha.

**Não conformidade NC7** – Artigo 11, inciso VII, da Resolução ARSP 018 de 30/05/2018. Deixar de prover as áreas de risco com estruturas e equipamentos de segurança que possam evitar a ocorrência de acidentes e o acesso de terceiros a área física das unidades operacionais.

**Determinação D7:** A CESAN deve prover as áreas de risco com estruturas e equipamentos de segurança que possam evitar a ocorrência de acidentes e o acesso de terceiros a área física das unidades operacionais.

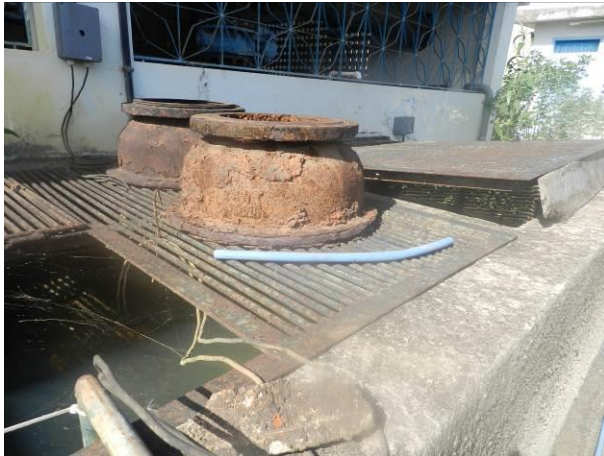
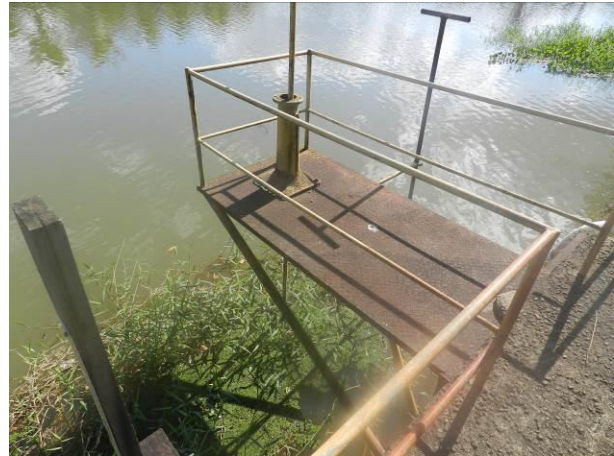
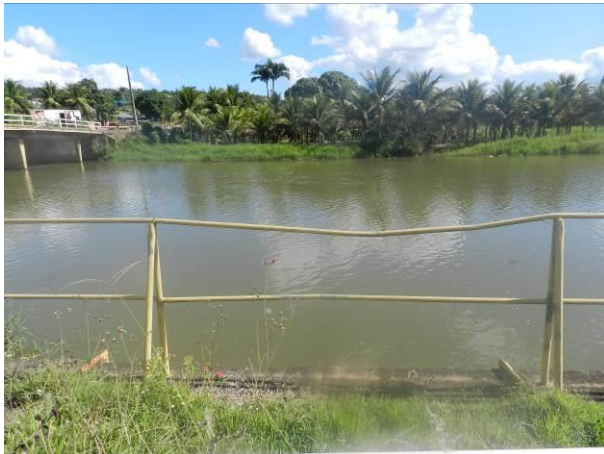
Figura 22 – EEAB São Gabriel da Palha.

**CONSTATAÇÃO C8:** Necessidade de manutenção/instalação adequada das grades/passarelas/guarda-corpo da EEAB de São Gabriel da Palha, bem como manutenção dos floculadores e leitos dos filtros da ETA São Gabriel da Palha.

**Não conformidade NC8** – Artigo 14, inciso IV, da Resolução ARSP 018 de. 30/05/2018.

Deixar de realizar operação e manutenção adequada das unidades integrantes dos sistemas de abastecimento de água e/ou esgotamento sanitário, de acordo com as exigências dos regramentos vigentes.

**Determinação D8:** A CESAN deve realizar operação e manutenção adequada das unidades integrantes dos sistemas de abastecimento de água, de acordo com as exigências dos regramentos vigentes..
