## **RELATÓRIO DE FISCALIZAÇÃO RF/DS/GSB/007/2022**

**Município:** São Roque do Canaã

**Assunto:** Fiscalização do Sistema de Abastecimento  
de Água (Bloco 3)

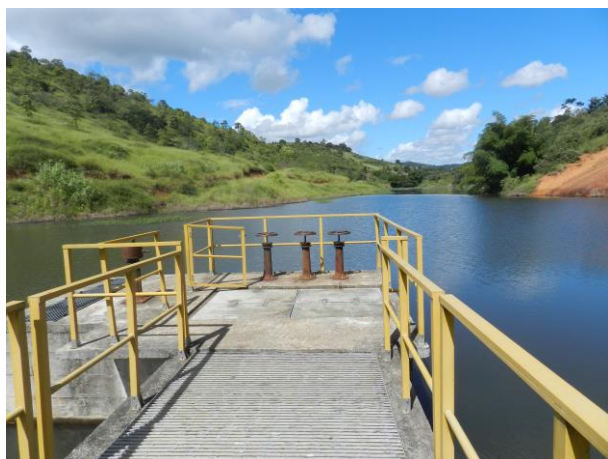
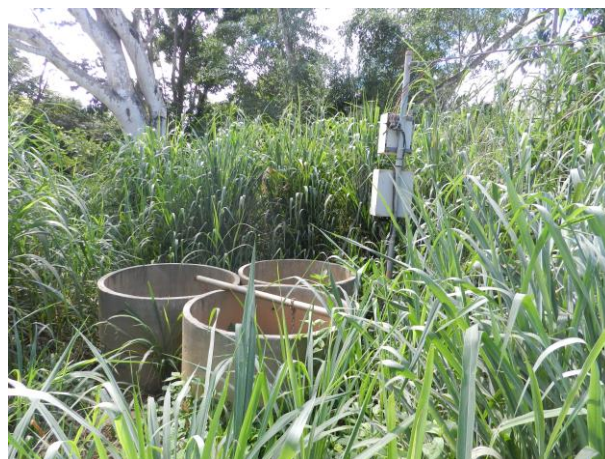
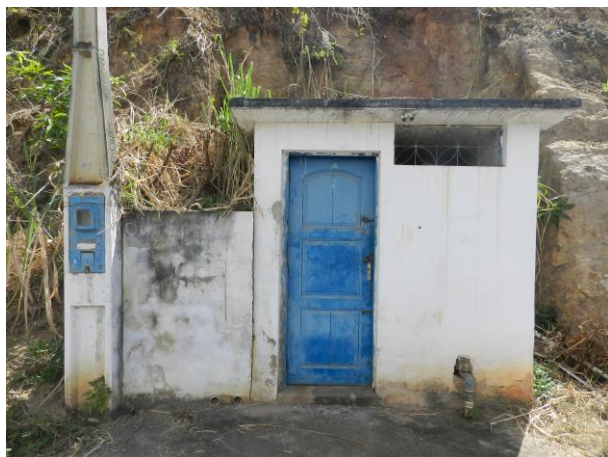
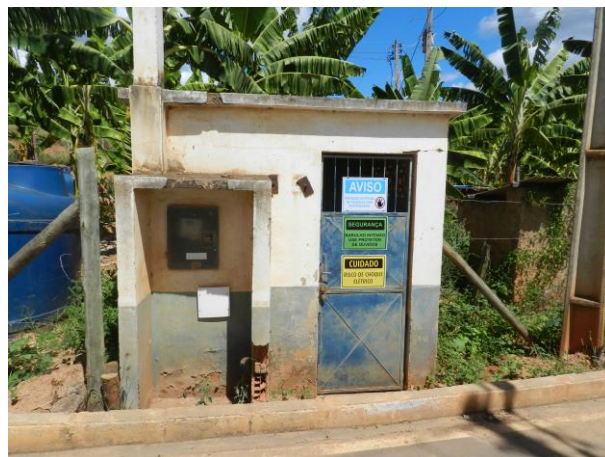
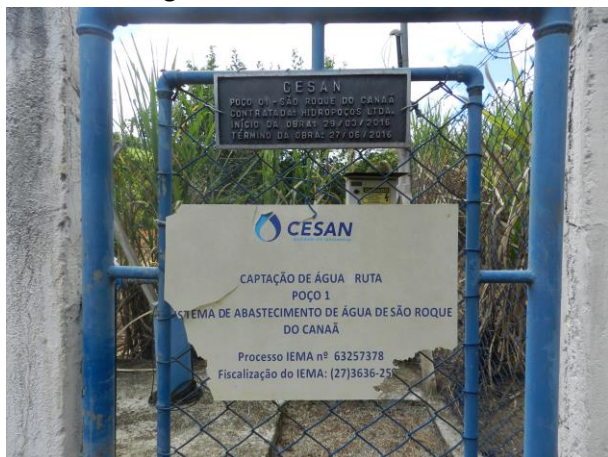
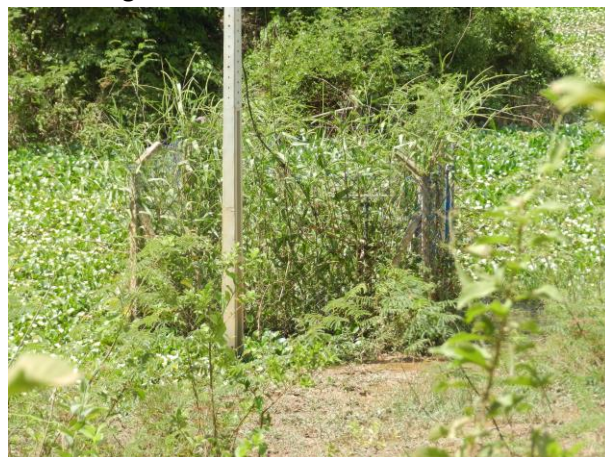
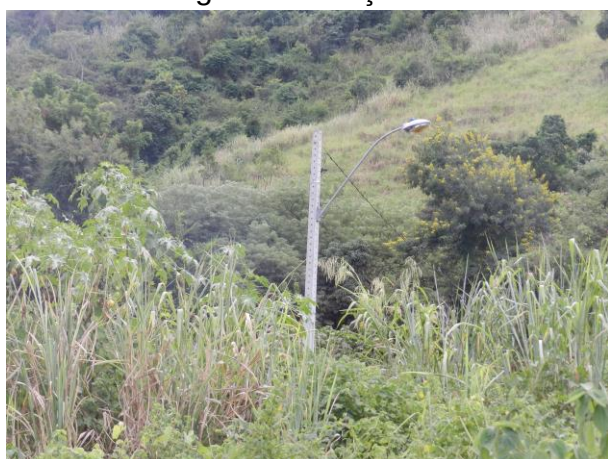
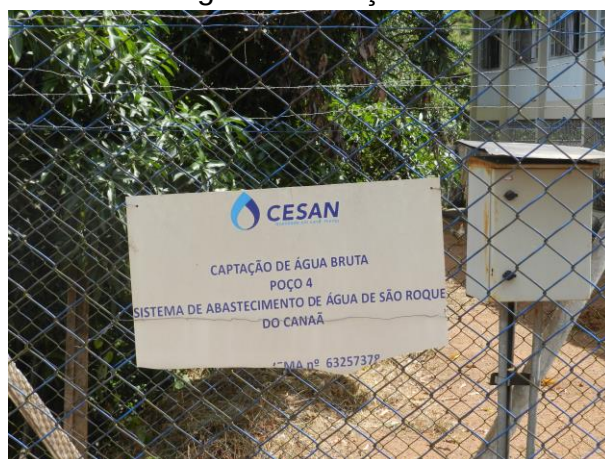
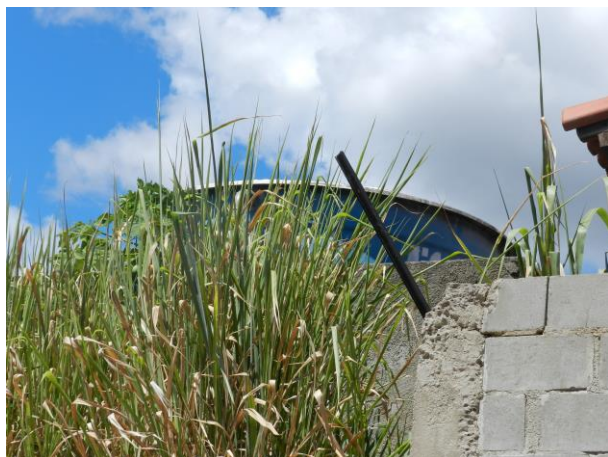
**CONSTATAÇÃO C1:** Ausência de identificação ou identificação antiga e precária nas seguintes unidades operacionais do S.A.A. de São Roque do Canaã: Captação Barragem do Córrego Seco, Captação do Milanez, EEAT Centro, EEAT Sítio Recreio, Poço 01, Poço 02, Poço 03, Poço 04 e RAT “de cima”.

Figura 1 – Captação Barragem do Córrego Seco.

Figura 2 – Captação do Milanez.

Figura 3 – EEAT Centro.

Figura 4 – EEAT Sítio Recreio.

Figura 5 – Poço 01.

Figura 6 – Poço 02.

Figura 7 – Poço 03.

Figura 8 – Poço 04.

Figura 9 – RAT “de cima”.

**Não conformidade NC1** – Artigo 11, inciso V, da Resolução ARSP 018 de 30/05/2018. Deixar de identificar as unidades operacionais e instalações pertencentes ao sistema de abastecimento de água e esgotamento sanitário, inclusive quanto ao horário de funcionamento dos postos de atendimento ao usuário.

**Determinação D1:** A CESAN deve identificar as unidades operacionais e instalações pertencentes ao sistema de abastecimento de água.

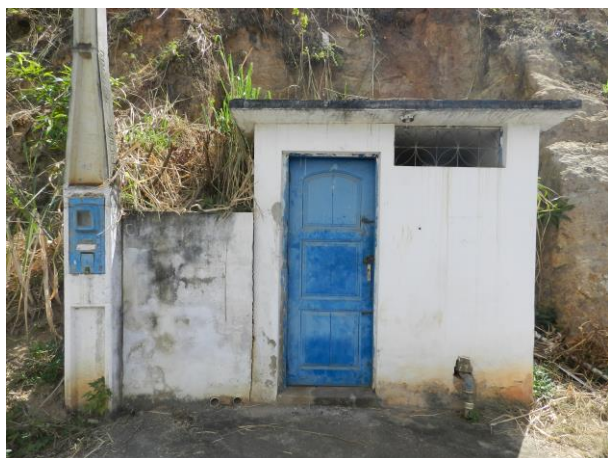
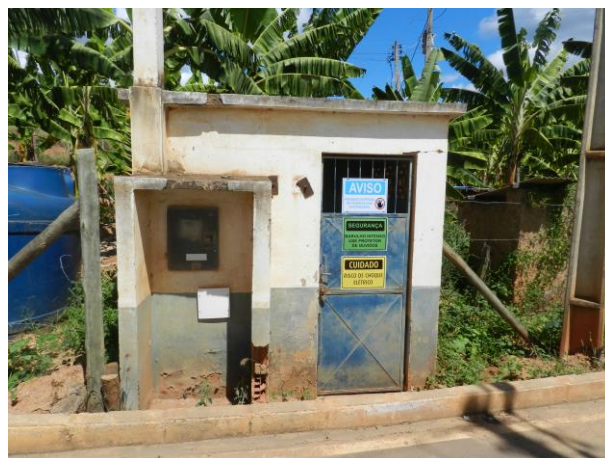
**CONSTATAÇÃO C2:** Necessidade de manutenção de portões e/ou muros com padrão do prestador de serviços (cores e logo) nas seguintes unidades operacionais do S.A.A. de São Roque do Canaã: EEAT Centro e EEAT Sítio Recreio.

Figura 10 – EEAT Centro.

Figura 11 – EEAT Sítio Recreio.

**Não conformidade NC2** – Artigo 14, inciso IV da Resolução ARSP nº 018/2018. Deixar de realizar operação e manutenção adequada das unidades integrantes dos sistemas de abastecimento de água e/ou esgotamento sanitário, de acordo com as exigências dos regramentos vigentes.

**Determinação D2:** A CESAN deve realizar operação e manutenção adequada das unidades integrantes dos sistemas esgotamento sanitário, de acordo com as exigências dos regramentos vigentes.

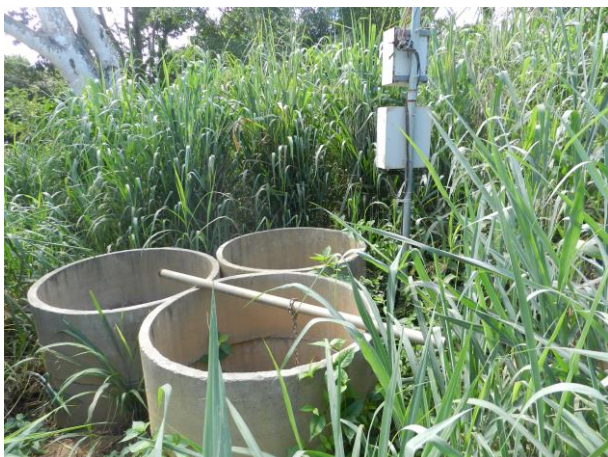
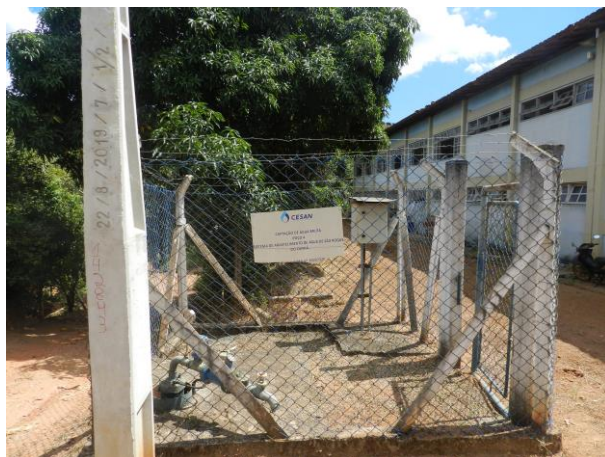
**CONSTATAÇÃO C3:** Ausência de sinalização contra risco de choque elétrico nas seguintes unidades operacionais do S.A.A. de São Roque do Canaã: Captação do Milanez e Poço 04.

Figura 12 – Captação do Milanez.

Figura 13 – Poço 04.

**Não conformidade NC3** – Inciso VI do Artigo 11 da Resolução nº 018, de 30/05/2018. Deixar de prover as áreas de risco das instalações com sinalização de risco e/ou avisos de advertência de forma adequada à visualização de terceiros.

**Determinação D3:** A CESAN deve prover as áreas de risco das instalações com sinalização de risco e/ou avisos de advertência de forma adequada à visualização de terceiros”.

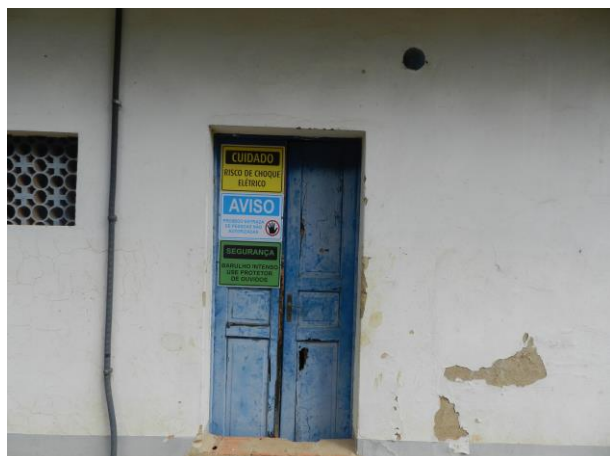
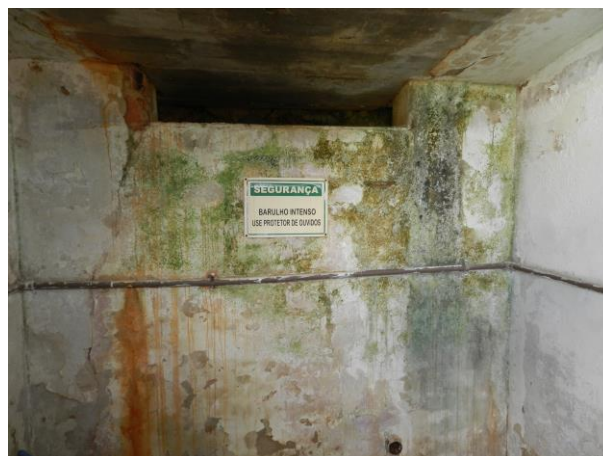
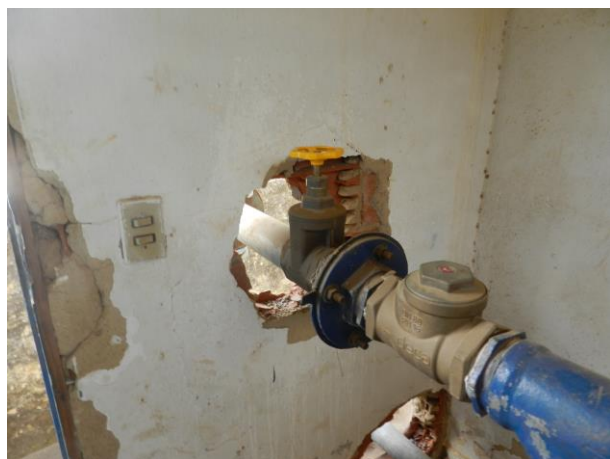
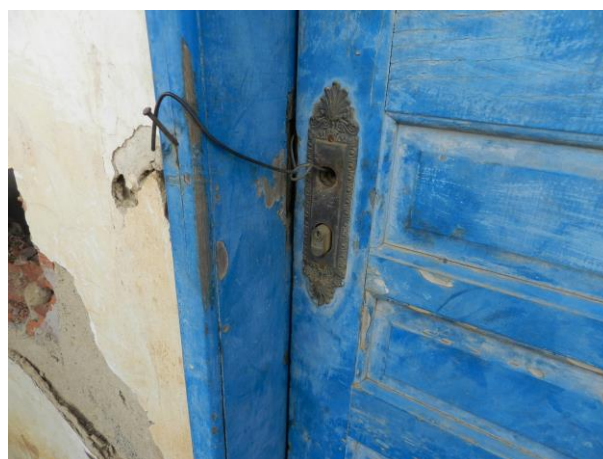
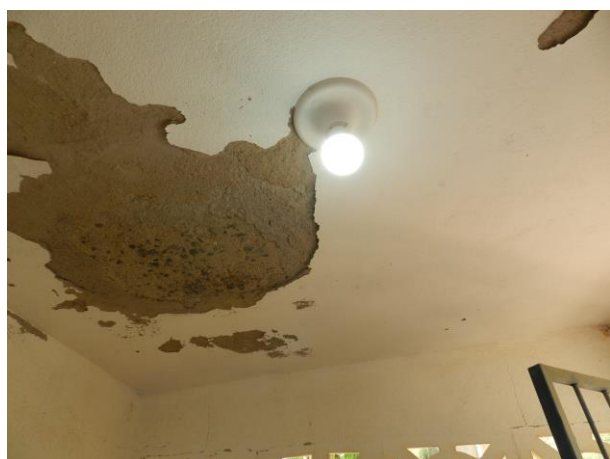
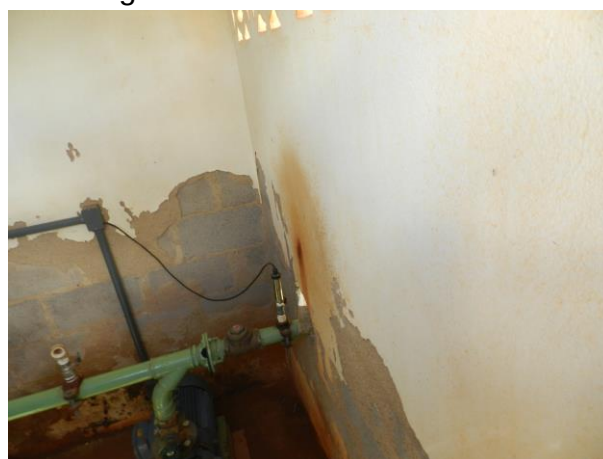
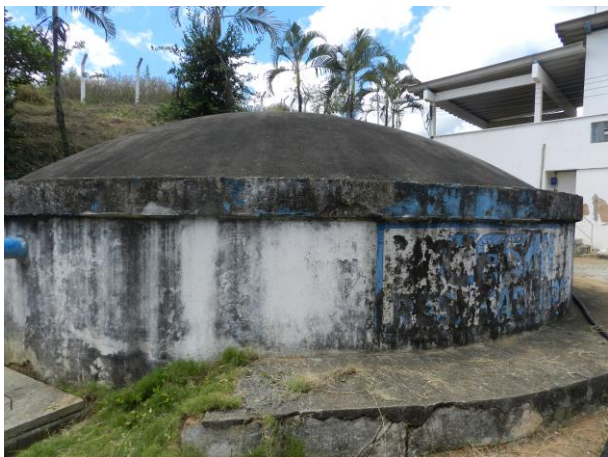
**CONSTATAÇÃO C4:** Necessidade de manutenção na estrutura física das seguintes unidades operacionais do S.A.A. de São Roque do Canaã: Captação do Santa Maria (Porta de acesso e área interna), EEAT Centro (paredes internas), EEAT São Jacinto (aberturas na casa de bombas e porta sem isolamento), EEAT Sítio Recreio (paredes internas) e RAT da ETA São Roque do Canaã.

Figura 14 – Captação do Santa Maria.

Figura 15 – EEAT Centro.

Figura 16 – EEAT São Jacinto.

Figura 17 – EEAT São Jacinto.

Figura 18 – EEAT Sítio Recreio.

Figura 19 – EEAT Sítio Recreio.

Figura 20 - RAT da ETA São Roque do Canaã.

**Não conformidade NC4** – Inciso IV do Artigo 14º da Resolução nº 018, de 30/05/2018. Deixar de realizar operação e manutenção adequada das unidades integrantes dos sistemas de abastecimento de água e/ou esgotamento sanitário, de acordo com as exigências dos regramentos vigentes.

**Determinação D4:** A CESAN deve realizar operação e manutenção adequada das unidades integrantes dos sistemas de abastecimento de água, de acordo com as exigências dos regramentos vigentes.

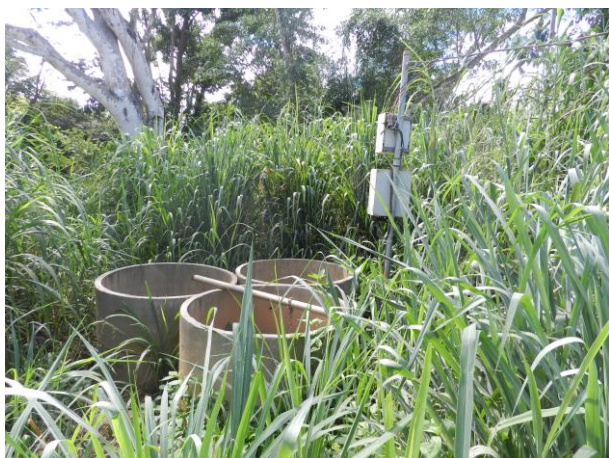
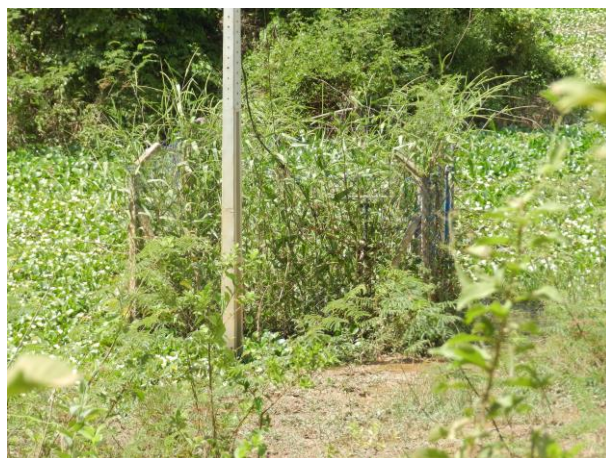
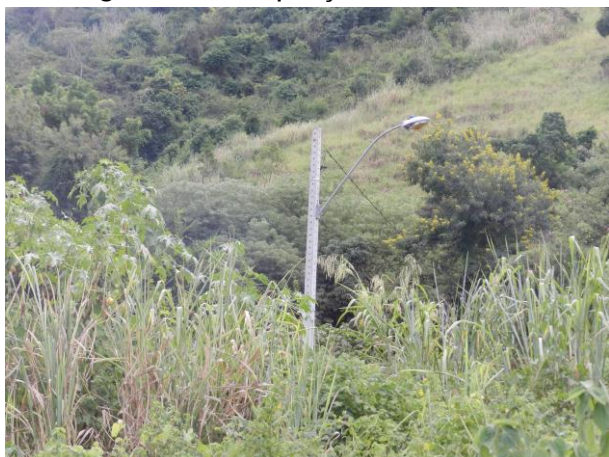
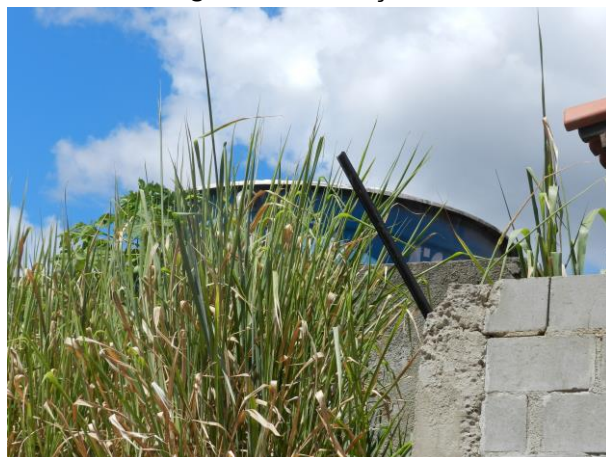
**CONSTATAÇÃO C5:** Necessitam limpeza da área as seguintes unidades operacionais do S.A.A. de São Roque do Canaã: Captação do Milanez, Poço 02, Poço 03 e RAT “de cima”.

Figura 21 - Captação do Milanez.

Figura 22 – Poço 02.

Figura 23 – Poço 03 .

Figura 24 - RAT “de Cima”.

**Não conformidade NC5** –Inciso IV do Artigo 14º da Resolução nº 018, de 30/05/2018 Deixar de realizar operação e manutenção adequada das unidades integrantes dos sistemas de abastecimento de água e/ou esgotamento sanitário, de acordo com as exigências dos regramentos vigentes.

**Determinação D5:** A CESAN deve realizar operação e manutenção adequada das unidades integrantes dos sistemas de abastecimento de água, de acordo com as

exigências dos regramentos vigentes.

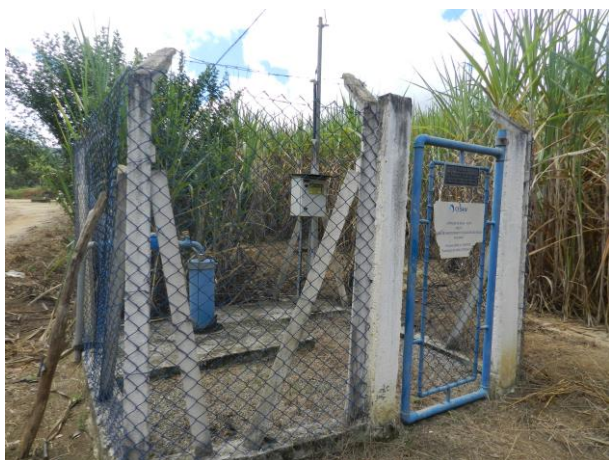
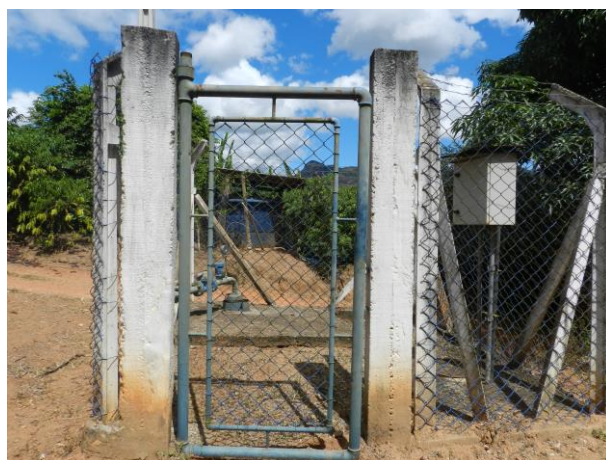
**CONSTATAÇÃO C6:** Isolamento deficiente nas seguintes unidades operacionais do S.A.A. da Região de São Roque do Canaã: Poço 01 e Poço 04 .

Figura 25 – Poço 01.

Figura 26 – Poço 04.

**Não conformidade NC6** – Artigo 11, inciso VII, da Resolução ARSP 018 de 30/05/2018. Deixar de prover as áreas de risco com estruturas e equipamentos de segurança que possam evitar a ocorrência de acidentes e o acesso de terceiros a área física das unidades operacionais.

**Determinação D6:** A CESAN deve prover as áreas de risco com estruturas e equipamentos de segurança que possam evitar a ocorrência de acidentes e o acesso de terceiros a área física das unidades operacionais.

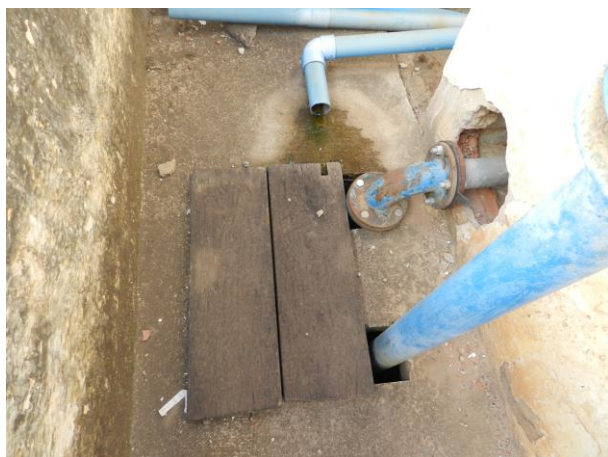
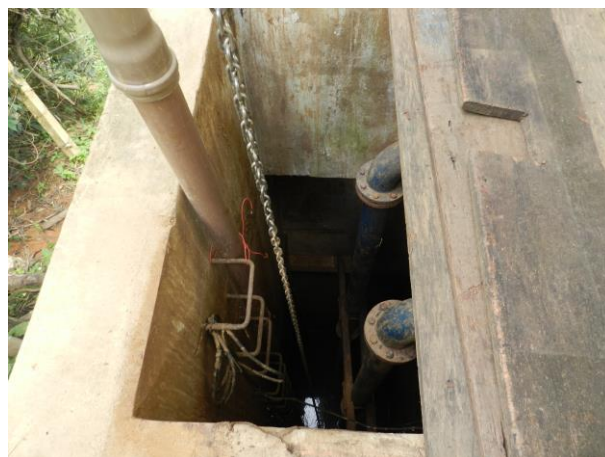
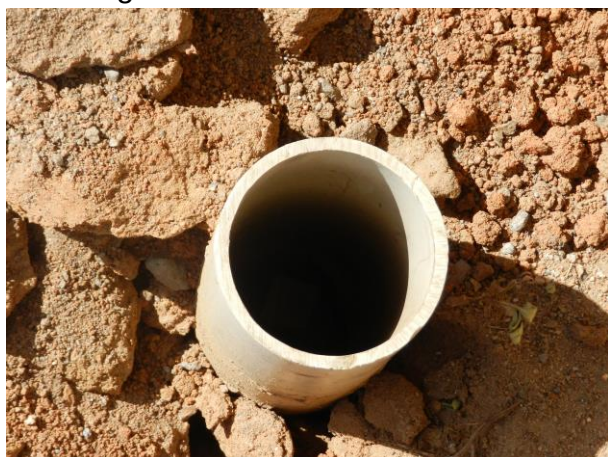
**CONSTATAÇÃO C7:** Necessidade de manutenção/instalação adequada das tampas nas

seguintes unidades operacionais do S.A.A. de São Roque do Canaã: EEAT São Jacinto, Captação do Santa Maria e descarga localizada em frente a EEAT São Jacinto (as demais descargas também deverão seguir o padrão do sistema com instalação de tampa/caixa de proteção).

Figura 27 – EEAT São Jacinto.

Figura 28 – Captação do Santa Maria.

Figura 29 - Descarga inspecionada.

**Não conformidade NC7** – Artigo 14, inciso IV, da Resolução ARSP 018 de. 30/05/2018. Deixar de realizar operação e manutenção adequada das unidades integrantes dos sistemas de abastecimento de água e/ou esgotamento sanitário, de acordo com as exigências dos regramentos vigentes.

**Determinação D7:** A CESAN deve realizar operação e manutenção adequada das unidades integrantes dos sistemas de abastecimento de água, de acordo com as exigências dos regramentos vigentes..
