AGÊNCIA REGULADORA DE SANEAMENTO BÁSICO E INFRAESTRUTURA VIÁRIA DO
ESPÍRITO SANTO – ARSI
DIRETORIA TÉCNICA - DT
GERÊNCIA DE REGULAÇÃO DO SANEAMENTO BÁSICO – GRS

RELATÓRIO DE FISCALIZAÇÃO ESPECÍFICA
RFE/DT/GRS/001/2014

ASSUNTO: Fiscalização da ETE Feu Rosa – Município de Serra.

PRESTADOR DE SERVIÇOS: Companhia Espírito Santense de Saneamento – CESAN

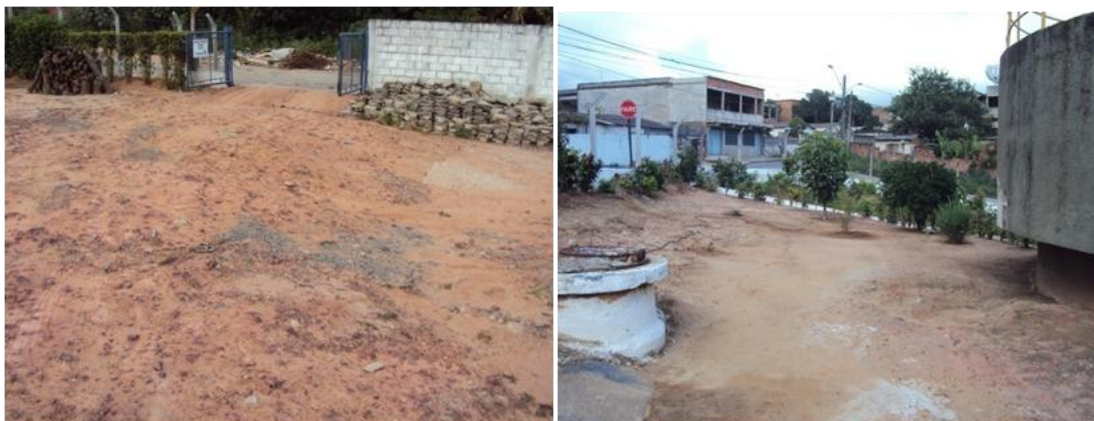
A área interna, próxima à entrada da ETE, apresenta pátio em terra batida, sem nenhum tipo de piso ou calçamento, o que pode dificultar o traslado de pessoas e máquinas no período de chuvas (Figura 3). Para a região recomenda-se calçamento de forma a facilitar a limpeza, prevenir a contaminação do solo e carreamento de materiais para as lagoas e rede de drenagem.

Figura 3: Pátio na entrada da ETE Feu Rosa sem calçamento.

Constatação 5: A área do pátio da ETE Feu Rosa, em torno dos Reatores Anaeróbios de Fluxo Ascendente, apresentam condições de limpeza abaixo do ideal e ausência de calçamento.

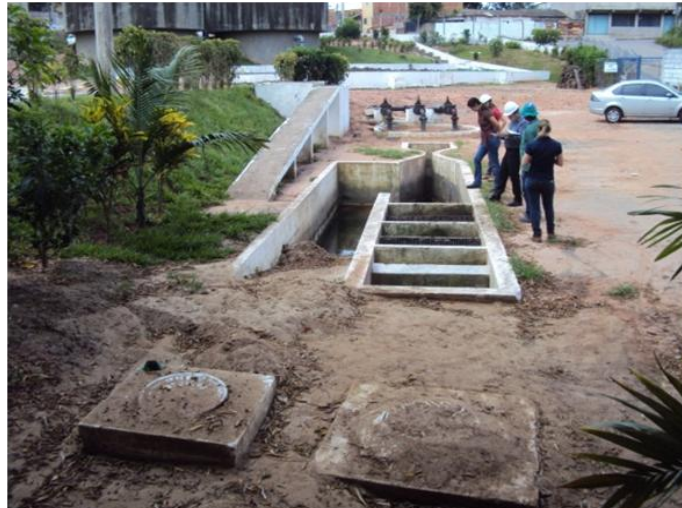
O tratamento preliminar, bem como as caixas de resíduos (Figura 9), são instaladas em ambiente aberto, onde foi possível observar o represamento de água de chuva (Figura 7), com proliferação de insetos e odores. Além disso, não foi observada a presença de guarda corpo no tratamento preliminar, o que pode ocasionar risco de queda para os operadores.

Figura 5: Unidade de Tratamento Preliminar.

Constatação 6: O tratamento preliminar não possui guarda corpo, apresentando risco de queda para os operadores e demais visitantes.

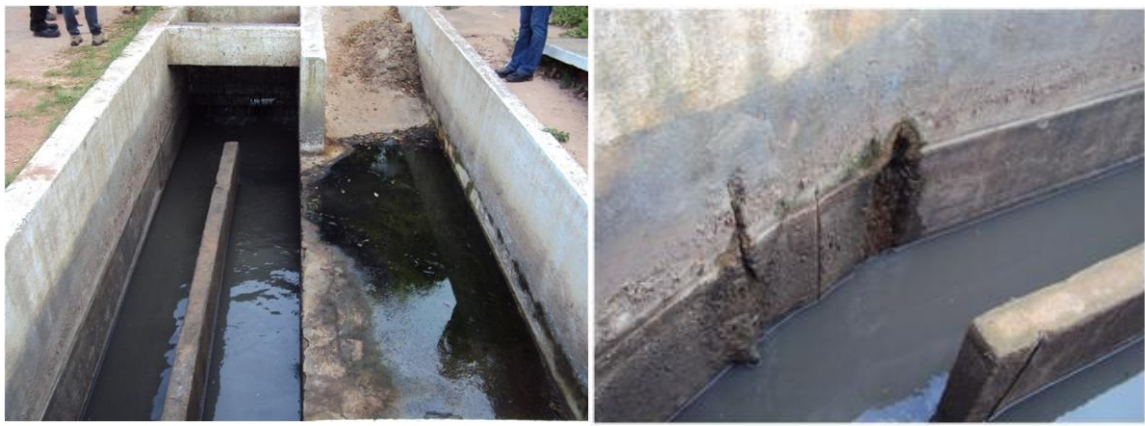
O material sólido retido no gradeamento é removido de forma manual pelo operador, três vezes por turno, e acondicionado provisoriamente na caixa de resíduos, até o seu lançamento no leito de secagem. Já o material sólido acumulado na caixa de areia é removido a cada 15 dias por caminhão vácuo, sendo o resíduo lançado no leito de secagem da própria ETE Feu Rosa. Foi verificado ainda fissura na parede lateral da caixa de areia (Figura 7).

Figura 7: Caixa de Areia.

Constatação 8: A Caixa de Areia apresentava fissura na parede lateral.

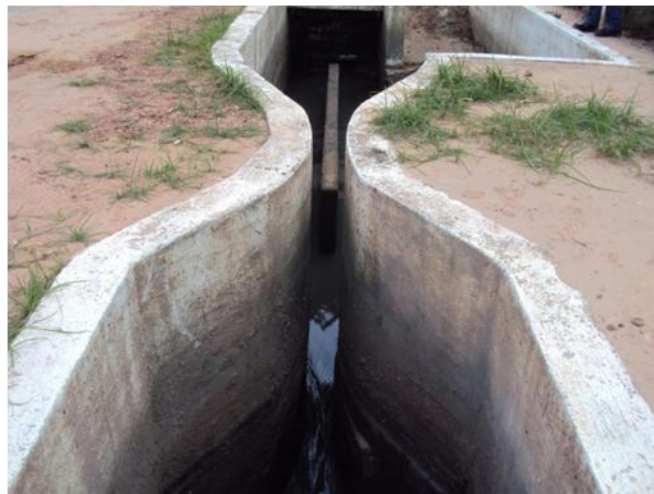
O esgoto bruto aflui via recalque até a unidade de tratamento preliminar (Figura 5). Esta unidade é composta por gradeamento (Figura 6), caixa de areia (Figura 7) e medidor de vazão (*calha parshall* - Figura 8). Entretanto a medição de vazão não é realizada pelo operador na Calha Parshall, sendo apenas estimada na unidade de recalque, que transfere o esgoto para a ETE.

Figura 8: Calha Parshall.

Constatação 7: A ETE Feu Rosa não possui medidor de vazão de esgoto afluente.

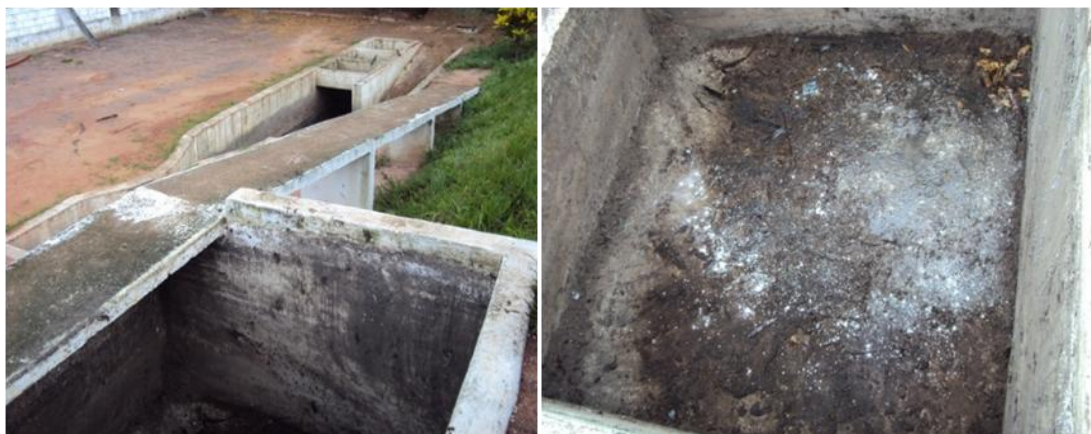
Figura 9: Caixa de resíduos do tratamento preliminar.

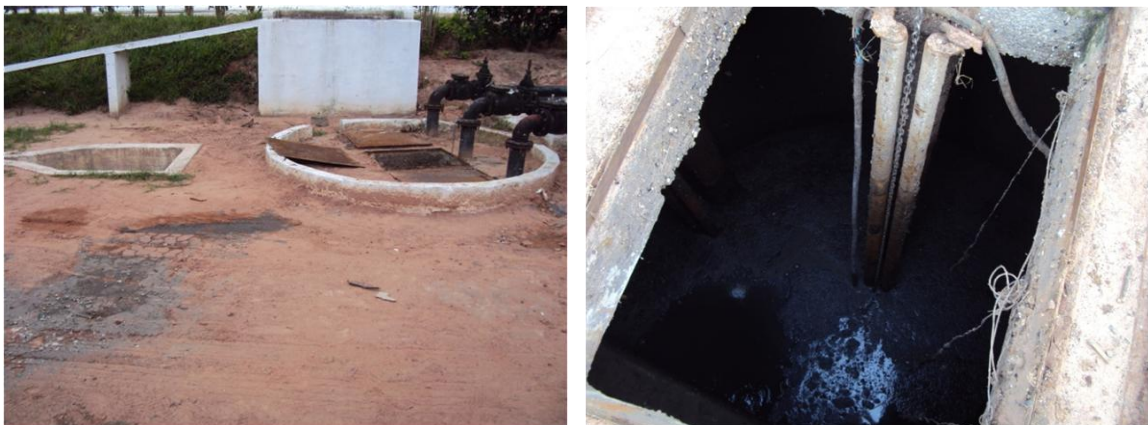
Para controle operacional a elevatória possui um painel elétrico com horímetro e partida automatizada por chave bóia de nível, instalada dentro do tanque. A EEEB, não possui manutenção preditiva através, por exemplo, de analisador de vibração, sensor ultrassônico, câmera termográfica etc.

Figura 10: Estação Elevatória de Esgoto Bruto.

Constatação 4: Ausência de dispositivos para detecção de anormalidades de operação da Estação Elevatória de Esgotos.

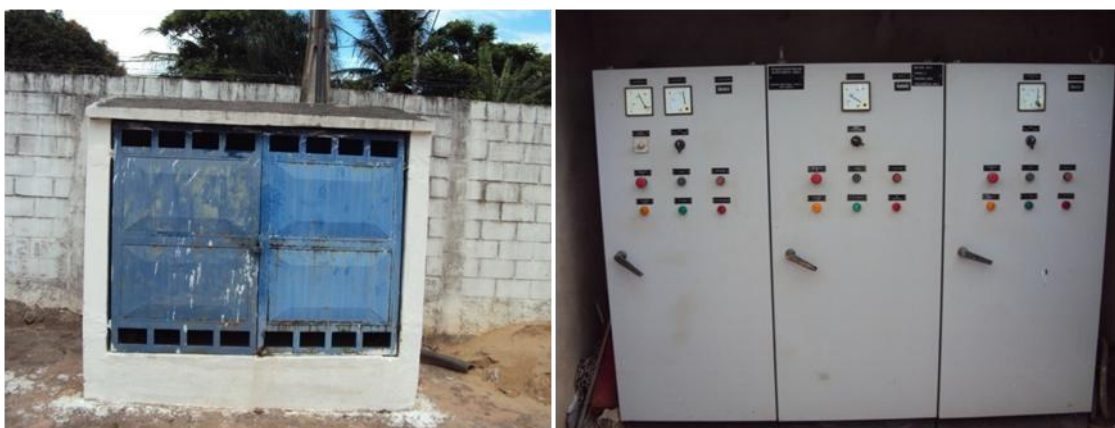
O painel elétrico está adequadamente protegido por um abrigo de alvenaria e concreto, com portas metálicas com aberturas para ventilação na porção inferior e superior, garantindo a segurança necessária (Figura 11). No entanto, não possui identificação e sinalização de segurança de risco de choque elétrico. Foi observado ainda cabos de energia expostos na água e solo, o que pode facilitar curto-circuito elétrico (Figura 12).

Figura 11: Painel de controle da EEEB.

Constatação 2: Ausência de sinalização de risco de choque elétrico no painel de controle da estação elevatória de esgoto bruto.

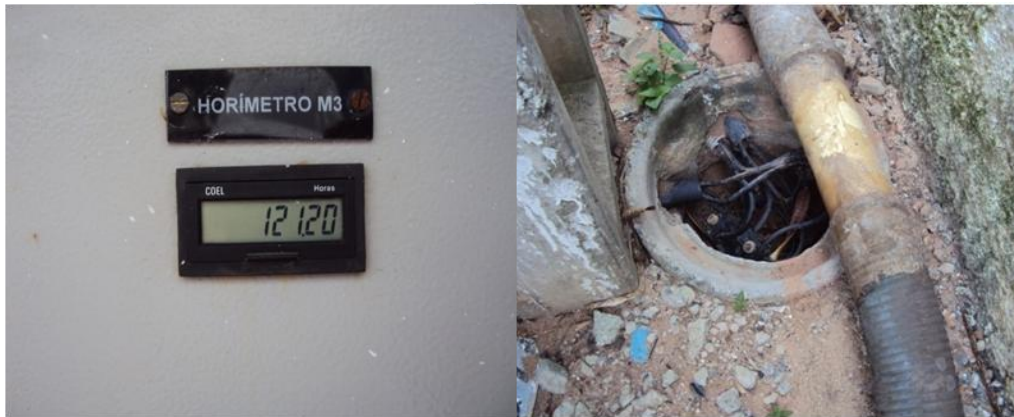
Figura 12: Horímetro e cabos de energia da EEEB.

Constatação 3: Fios elétricos da saída subterrânea da subestação trifásica com conexões inadequadas e expostos a ação da intempérie (umidade e calor), possibilitando a ocorrência de curto-circuito elétrico.

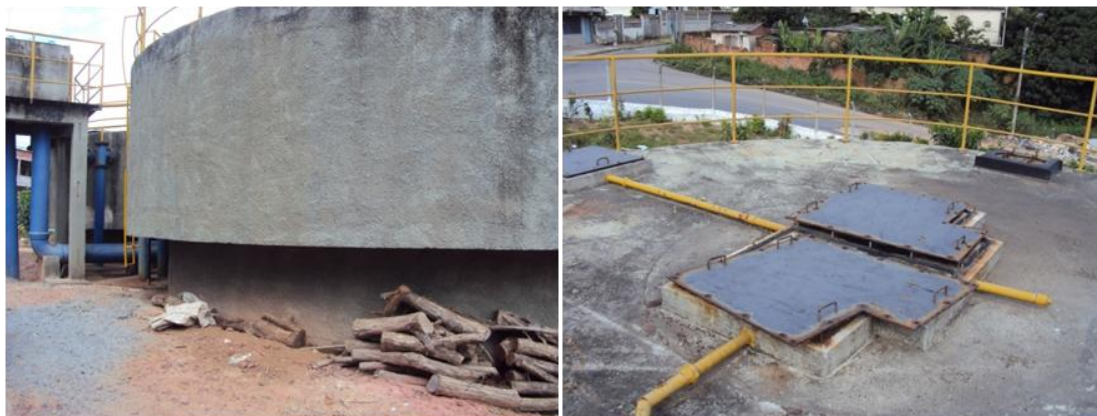
Após o tratamento preliminar o esgoto é recalcado para a caixa de distribuição, que direciona o fluxo, igualmente, para os dois RAFA's. Os RAFA's possuem duas tampas de aço na parte superior de cada reator, que apresentavam processo de corrosão, devido o contato com os gases produzidos (Figura 13). Foi verificado ainda que as tampas permaneciam abertas para escape de gases, em consequência da não operação dos queimadores de gases.

Figura 13: Vista lateral do RAFA e tampas abertas com corrosão.

Constatação 9: As tampas superiores do Reator Anaeróbio de Fluxo Ascendente apresentavam-se mal conservadas (corrosão).

Constatação 10: As tampas superiores do Reator Anaeróbio de Fluxo Ascendente encontravam-se abertas, permitindo o extravasamento de gases e odores.

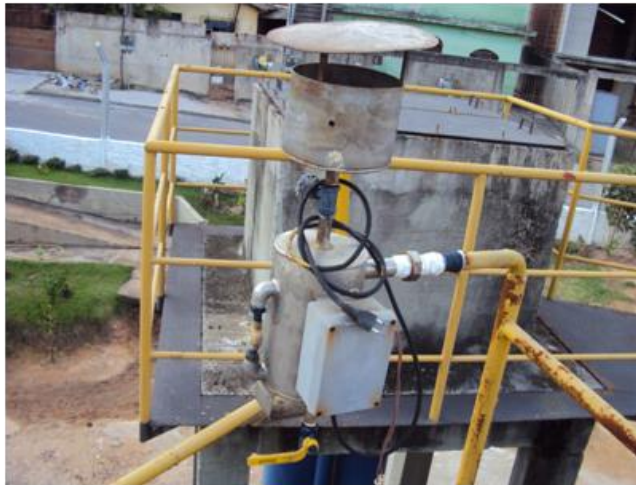
Além da corrosão nas tampas de aço, a paralisação dos queimadores causa a expressiva liberação de odores desagradáveis na vizinhança, gerando desconforto para os moradores (Figura 14).

Figura 14: Queimador do RAFA inoperante.

Constatação 11: O queimador de gases do Reator Anaeróbio de Fluxo Ascendente encontra-se inoperante, desprendendo gases do processo anaeróbio.

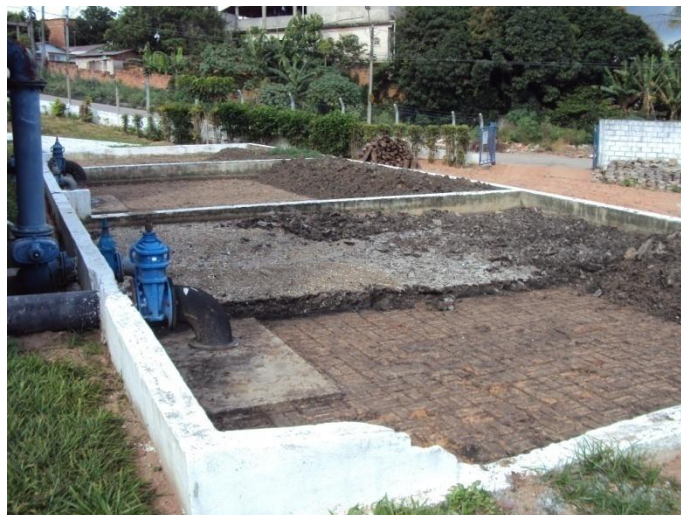
O lodo retirado do RAFA é acondicionado no leito de secagem para desaguamento (Figura 15). Após seco, o mesmo é transportado para o Unidade de Gerenciamento de Resíduos CESAN CIVIT I (UGR CIVIT I), juntamente com o lodo das caixas de resíduos. Os leitos de secagem não apresentaram cobertura, ficando expostos à ação da chuva.

Figura 15: Leitos de secagem.

Constatação 12: Ausência de cobertura nos leitos de secagem.

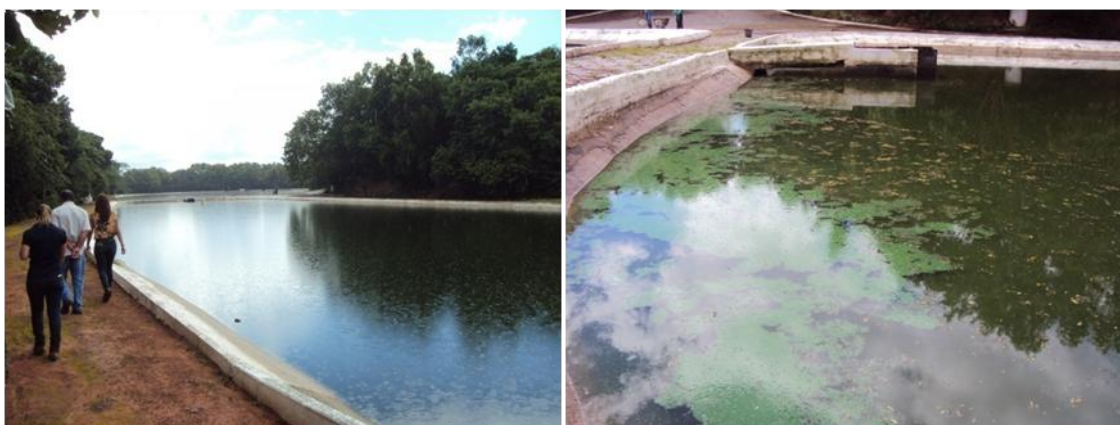
As lagoas apresentavam excesso de lodo e assoreamento em seu interior, formando “bancos de lodo e areia”. Tal excesso de lodo produz fluxos preferenciais, além de diminuir o tempo de detenção hidráulica do esgoto nas lagoas e causar alteração na eficiência do tratamento (Figura 17).

Figura 16: Lagoa facultativa 01 apresentando excesso de lodo.

Constatação 13: Acúmulo excessivo de lodo e assoreamento das Lagoas Facultativas.

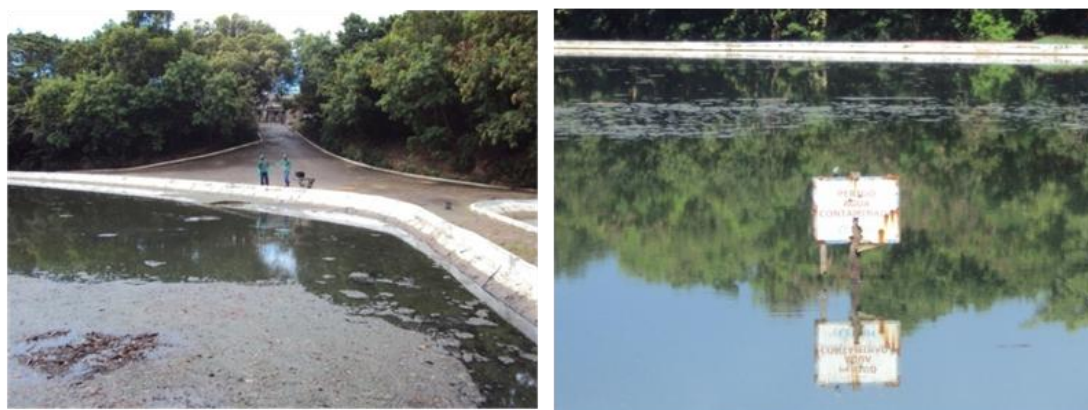
Atualmente os dados do monitoramento realizado pelo prestador de serviços apresentam conformidade com a legislação, conforme discutido na seção 3.3.2. Porém, o cenário estabelece um prognóstico de perda de eficiência no tratamento de esgotos no futuro.

Figura 17: Lagoa facultativa 02 apresentando assoreamento e excesso de lodo.

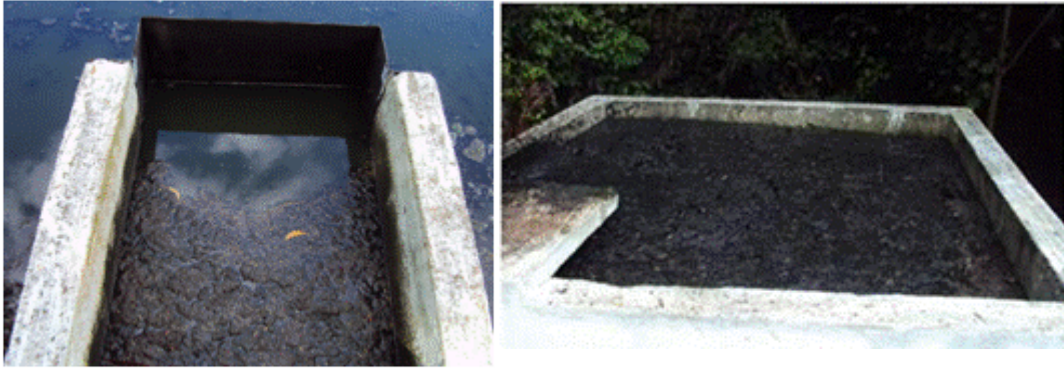
Foi observado nas lagoas e nas caixas de saída do efluente excesso de material sobrenadante. Segundo informações do prestador de serviços, o material sobrenadante é removido diariamente e armazenado provisoriamente nas caixas de resíduos, até a coleta e destinação para a Unidade de Gerenciamento de Resíduos

CESAN CIVIT I (UGR CIVIT I). Tais caixas de resíduos encontravam-se destampadas (Figura 18).

Figura 18: Caixa de saída do efluente da lagoa 02 e caixa de armazenamento de resíduos das lagoas.

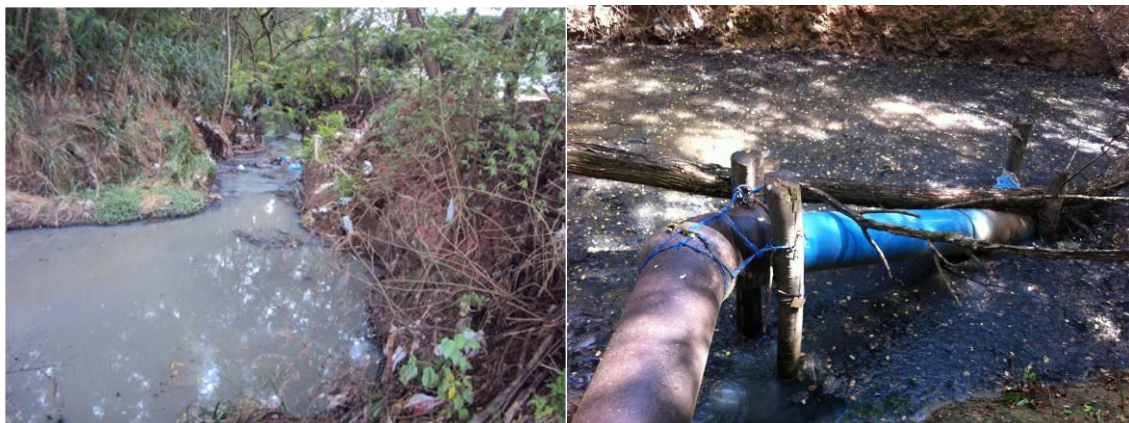
Após tratamento nas lagoas e medição de vazão em vertedor triangular, o efluente é lançado no Córrego *Irema* (Figura 19). Em virtude da Manifestação 2892 registrada na Ouvidoria da ARSI, que denunciava a formação de espuma no corpo receptor, o prestador de serviços instalou tubulação de lançamento afogada de forma provisória (Figura 20). A instalação é precária, sendo deficiente em relação à conexão das tubulações, suportes e ancoragem. No entanto, não foi observada a formação de espumas no corpo receptor no momento da inspeção, como relatado na denúncia.

Figura 20: Córrego Irema, antes do lançamento (esquerda), e tubulação de afogada para despejo do efluente (direita).

Constatação 14: A tubulação afogada de lançamento de esgotos no *Córrego Irema* encontra-se instalada de forma provisória, necessidade de melhorias nas conexões, ancoragem e montagem.
