AGÊNCIA REGULADORA DE SANEAMENTO BÁSICO E INFRAESTRUTURA VIÁRIA DO  
ESPÍRITO SANTO – ARSI

## **RELATÓRIO DE FISCALIZAÇÃO**

RF/DT/GRS/001/2015

**ASSUNTO:** Fiscalização da prestação de serviços de Esgotamento Sanitário no município da Serra - SES André Carloni e Barcelona.

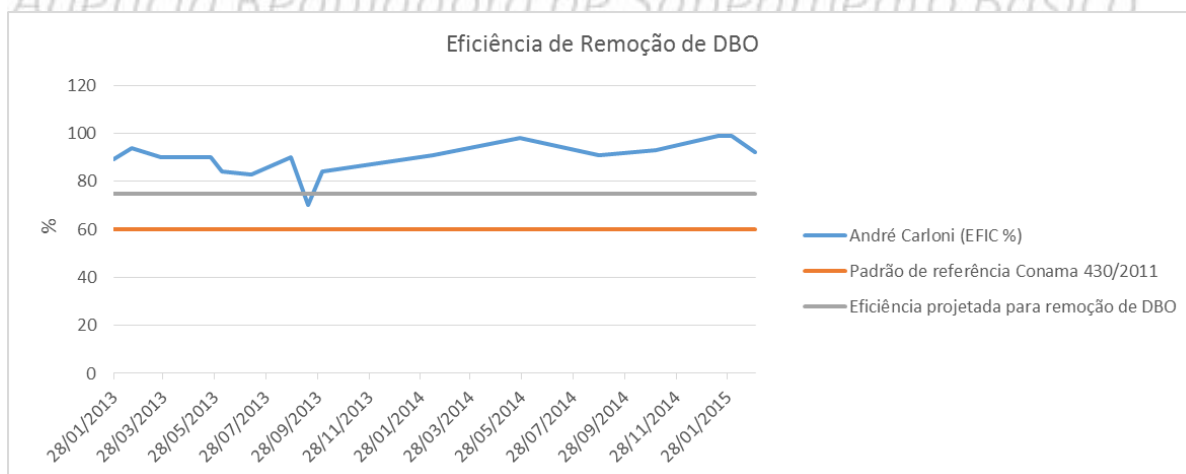
Entretanto, em setembro de 2013 a ETE André Carloni apresentou uma eficiência de 70%, abaixo da eficiência projetada para remoção de DBO, que é de 75%.

Figura 3 - Eficiência de Remoção de DBO da ETE André Carloni em %.

C1. Em setembro de 2013 a ETE André Carloni apresentou uma eficiência de 70%, abaixo da eficiência projetada para remoção de DBO que é de 75%.

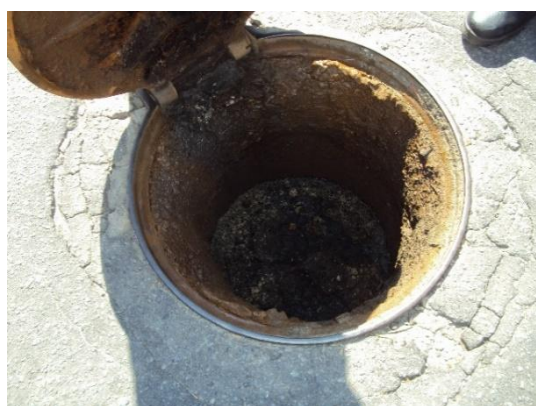
Foi vistoriado um poço de visita (PV) na rua Santa Terezinha, selecionada por amostragem dentre as ruas com maior propensão a obstruções (Figura 4). O PV se encontrava identificado, protegido e em condições satisfatórias, entretanto estava relativamente obstruído, demandando limpeza.

Figura 4 - Poço de Visita – Rua Santa Terezinha.

C11. O PV da rua Santa Terezinha (SES André Carloni) estava parcialmente obstruído.

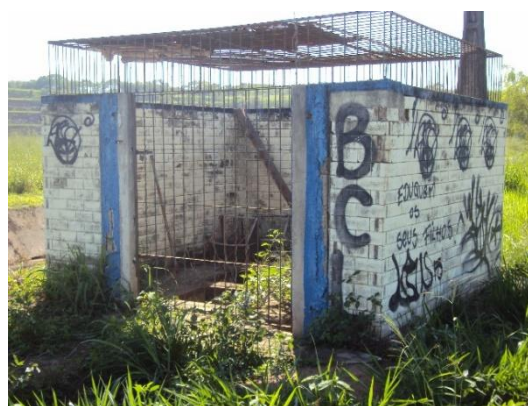
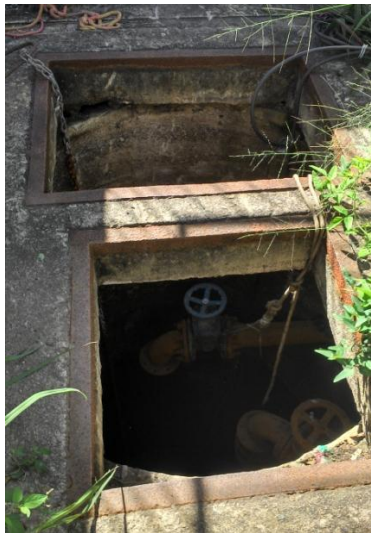
- EEEB 1 (Figura 5 e Figura 6): Recebe os efluentes das demais elevatórias e destina para a ETE André Carloni. Não possui bomba reserva, a área do entorno apresenta más condições de conservação e não há identificação. Demanda manutenção dos seus componentes, inclusive das tampas do poço de sucção;
- EEEB 2 (Figura 7 e Figura 8): Não possui bomba reserva, a área do entorno apresenta más condições de conservação, a identificação está precária e demanda manutenção dos componentes, inclusive das tampas do poço de sucção;
- EEEB 3 (Figura 9 e Figura 10): Não possui bomba reserva, a área do entorno apresenta más condições de conservação, a identificação está precária e demanda manutenção dos componentes, inclusive das tampas do poço de sucção;

Figura 5 - EEEB 1 do SES André Carloni.

**Figura 6 - Ausência de tampa no poço de sucção da EEEB 1 do SES André Carloni.**

C3. A EEEB1 (SES André Carloni) não possui bomba reserva, a área do entorno apresenta más condições de conservação e não há identificação. Demanda manutenção dos seus componentes, inclusive das tampas do poço de sucção.

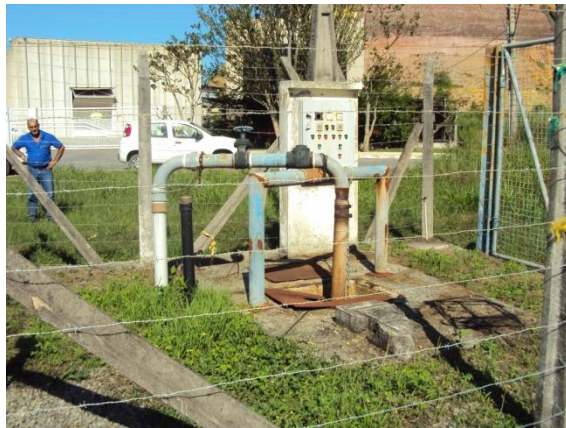
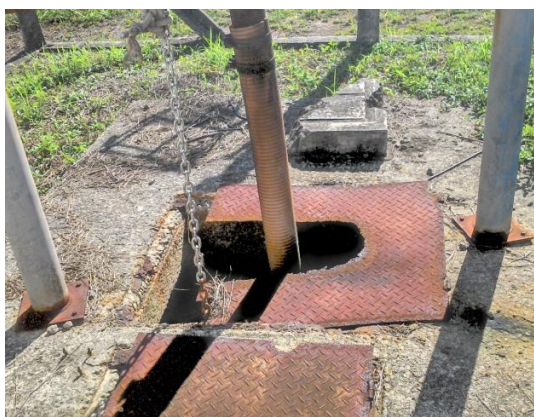
**Figura 7 - EEEB 2 do SES André Carloni.**

**Figura 8 - Tampas do poço de sucção da EEEB 2 deterioradas.**

C4. A EEEB2 (SES André Carloni) não possui bomba reserva, a área do entorno apresenta más condições de conservação, a identificação está precária e demanda manutenção dos componentes, inclusive das tampas do poço de sucção.

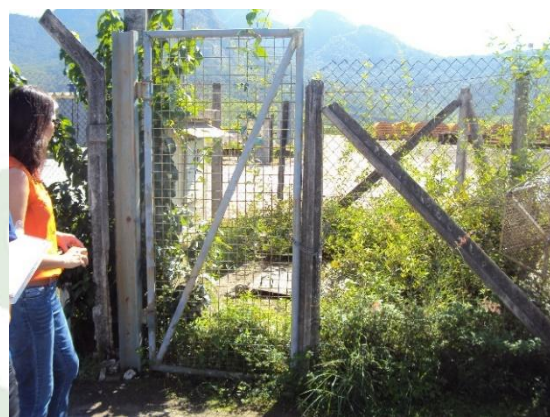
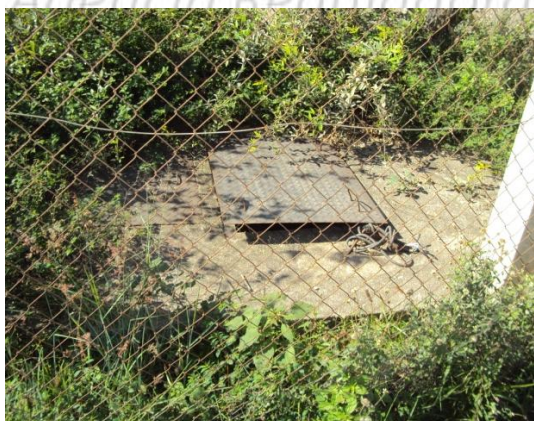
**Figura 9 - EEEB 3 do SES André Carloni.**

**Figura 10 - Tampa do poço de sucção da EEEB 3 e demanda de limpeza da área.**

C5. A EEEB3 (SES André Carloni) não possui bomba reserva, a área do entorno apresenta más condições de conservação, a identificação está precária e demanda manutenção dos componentes, inclusive das tampas do poço de sucção.

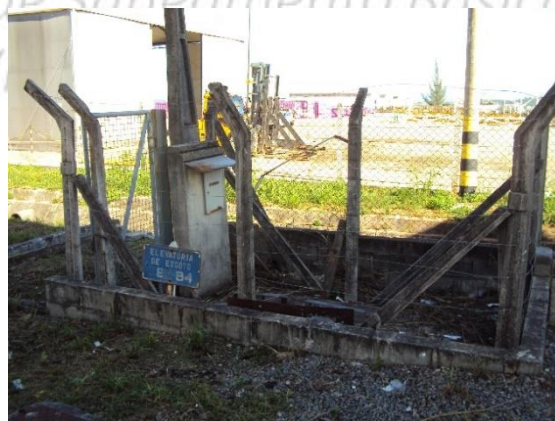
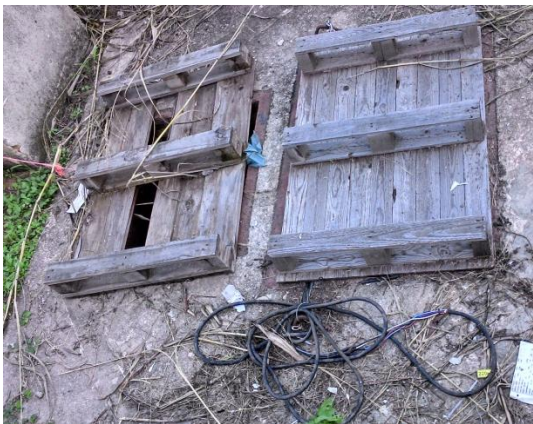
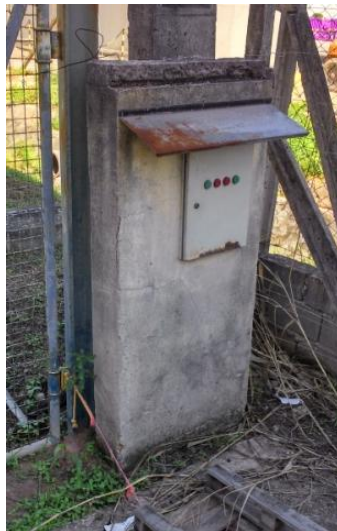
- EEEB 4 (Figura 11, Figura 12 e Figura 13): Não possui bomba reserva, a área do entorno apresenta más condições de conservação, a identificação está precária e demanda manutenção dos componentes, inclusive das tampas do poço de sucção e painel de controle;

**Figura 11 - EEEB 4 do SES André Carloni.**

**Figura 12: Tampas do poço de sucção da EEBB 4 provisória.**

**Figura 13 - Paine de controle de EEBB 4 com início de ferrugem.**

C6. A EEEB4 (SES André Carloni) não possui bomba reserva, a área do entorno apresenta más condições de conservação, a identificação está precária e demanda manutenção dos componentes, inclusive das tampas do poço de sucção e painel de controle.

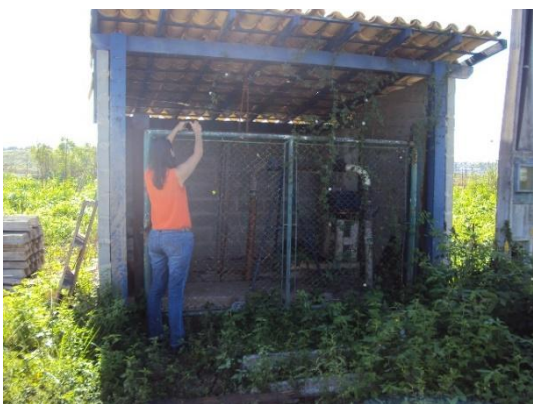
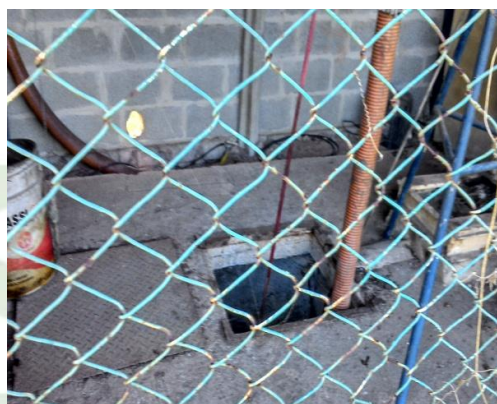
- EEEB 5 (Figura 14 e Figura 15): Não possui bomba reserva, a área do entorno apresenta más condições de conservação, a identificação está precária e demanda manutenção dos componentes, inclusive das tampas do poço de sucção;

**Figura 14 - EEBB 5 do SES André Carloni.**

**Figura 15 - Ausência de tampa no poço de sucção na EEBB 5.**

C7. A EEEB5 (SES André Carloni) apresenta estado de conservação inadequado, não possui bomba reserva, a identificação está precária, demanda manutenção dos componentes, inclusive das tampas do poço de sucção.

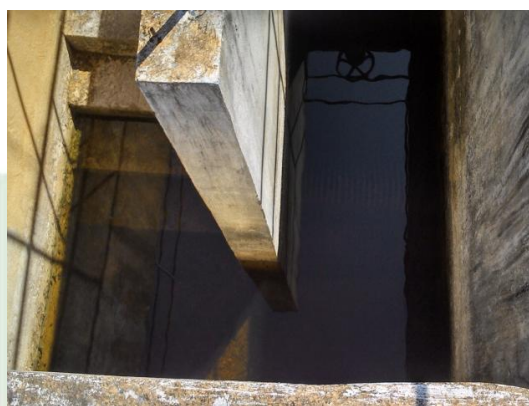
Figura 20 - Gradeamento da EEBB fim afogado.

C10. A caixa de recepção do esgoto, que contém gradeamento, estava afogada na EEEB Fim (SES André Carloni).

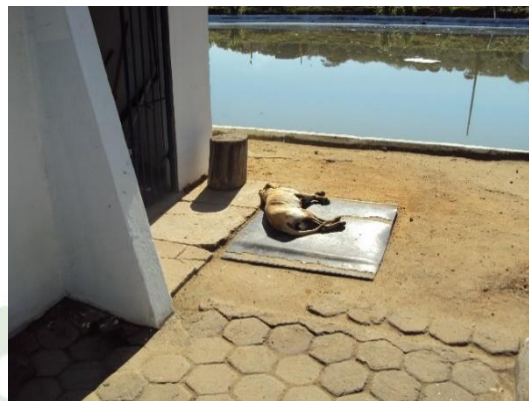
Figura 22 - Animal dentro dos limites da ETE.

C12. Há presença de animais dentro dos limites da ETE André Carloni.

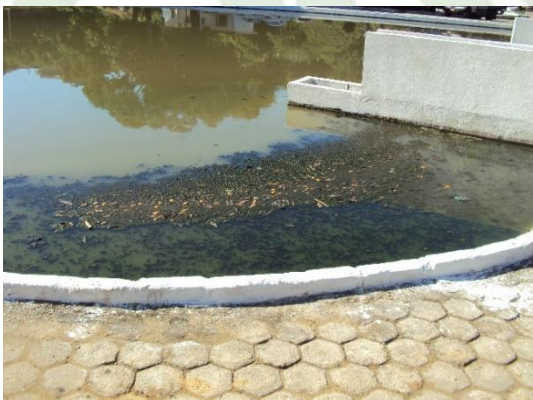
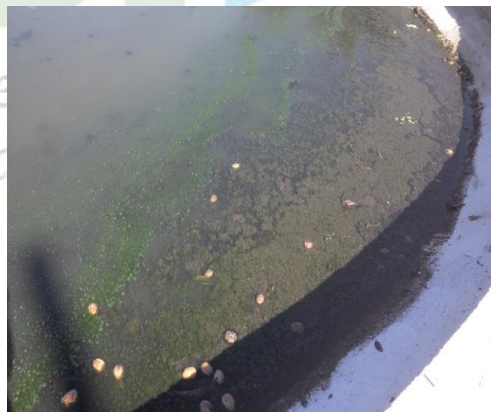
**Figura 28 - Sobrenadante na lagoa facultativa da ETE André Carloni.**

**Figura 29: Sobrenadante na borda da lagoa facultativa da ETE André Carloni.**

C13. Observada presença de sobrenadante na lagoa facultativa o qual deverá ser removido continuamente (ETE André Carloni).

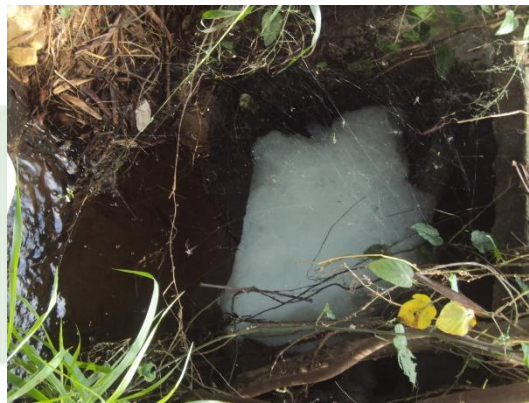
Figura 32: Lançamento do efluente da ETE André Carloni.

C14. O local de lançamento final do efluente da ETE André Carloni apresentava grande quantidade de espuma.

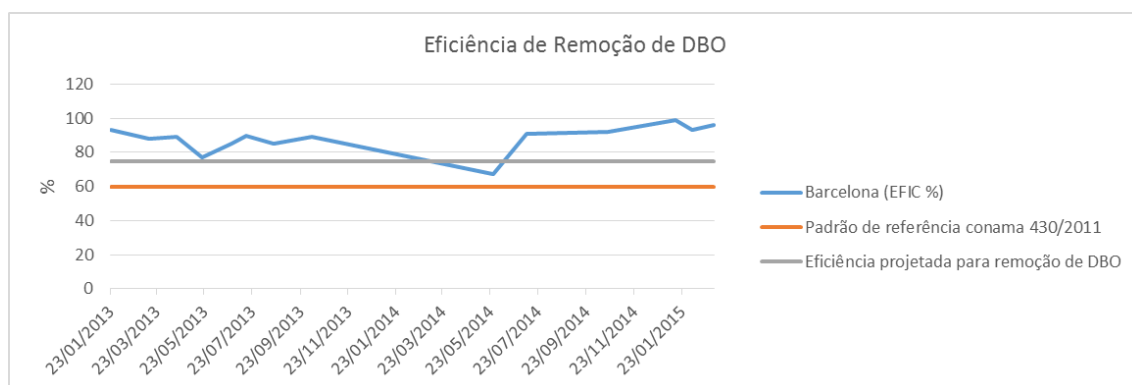
Entretanto, em maio de 2014 a ETE Barcelona apresentou uma eficiência de 67%, abaixo da eficiência projetada para remoção de DBO que é de 75%.

**Figura 37 - Eficiência de Remoção de DBO da ETE Barcelona em %.**

C15. Em maio de 2014 a ETE Barcelona apresentou uma eficiência de 67%, abaixo da eficiência projetada para remoção de DBO que é de 75%.

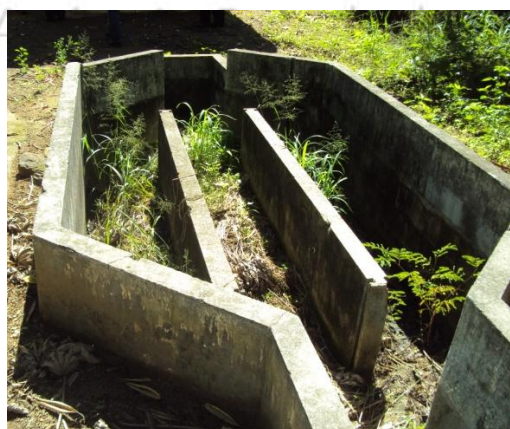
Figura 40 - Gradeamento e caixa de areia inoperantes da EEBB Colégio.

C17. O mecanismo de remoção de sólidos grosseiros, originalmente composto por gradeamento e caixa de areia, estava inoperante na elevatória Colégio (SES Barcelona).

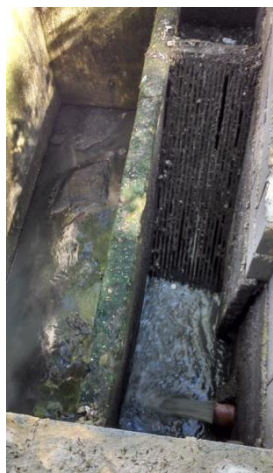
manutenção do quadro de força (Figura 42). Entretanto a área não está identificada e o gradeamento demanda manutenção e limpeza (Figura 43).

Figura 43 - Gradeamento da EEB Delegacia.

C18. A elevatória delegacia (SES Barcelona) não está identificada e o gradeamento demanda manutenção e limpeza.

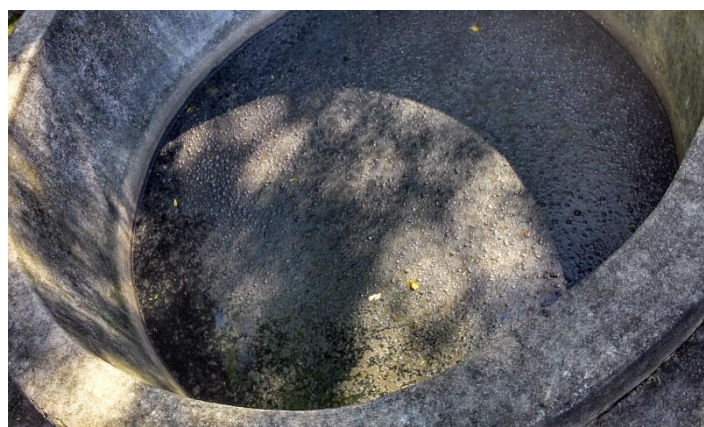
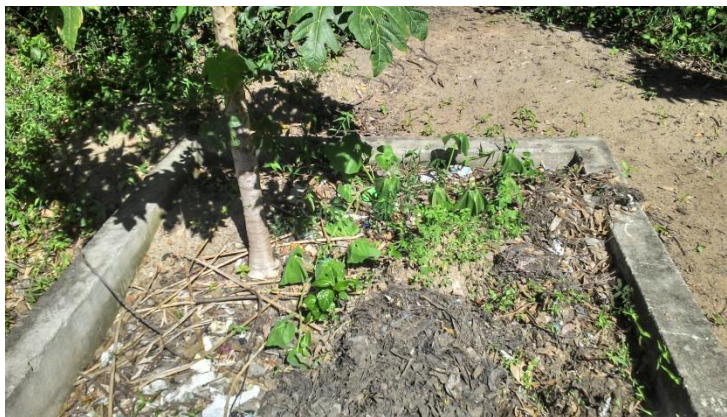
Figura 50 - Caixa de areia da chegada 2 de esgoto bruto demandando limpeza na ETE Barcelona.

Figura 51 - Caixa de resíduos da chegada 2 de esgoto demandando limpeza na ETE Barcelona.

C20. A chegada 2 (ETE Barcelona) demandava limpeza em um dos compartimentos da caixa de areia circular e na caixa de resíduos.

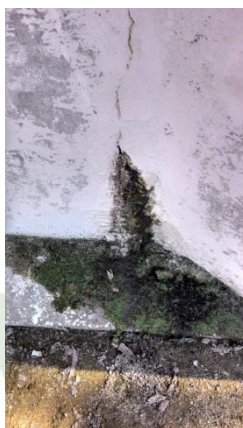
Figura 52 - Vazamento na caixa de areia da chegada 3 de esgoto bruto da ETE Barcelona.

C21. A chegada 3 (ETE Barcelona) apresentava caixa de areia com vazamento aparente na parede lateral e rachadura na caixa de resíduos próxima.

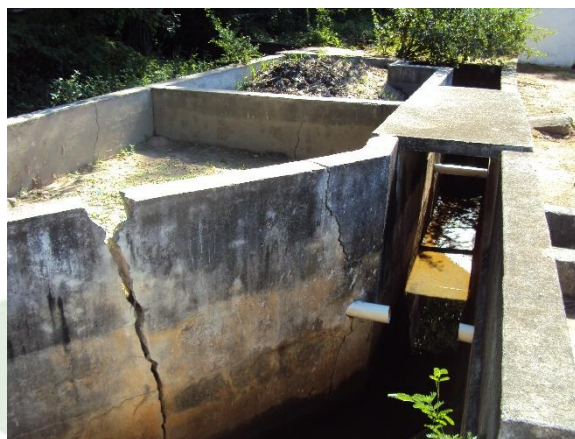
Figura 53 - Caixa de resíduo com rachadura na ETE Barcelona.

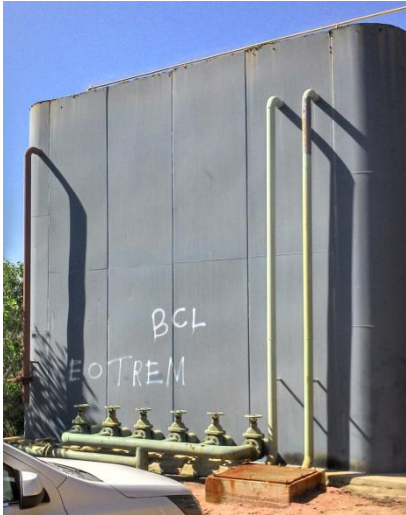
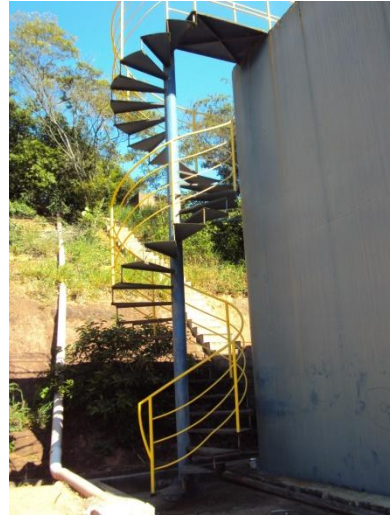
O reator UASB apresentava corrosão em sua estrutura externa (Figura 54), guarda corpo e escada (Figura 55), não sendo possível acessar a estrutura superior para verificar a caixa de recepção do esgoto, tratamento preliminar e queimador de gases (Figura 56). As válvulas para descarte/teste de lodo apresentavam incrustações e bandeja com represamento de água (Figura 57), exibindo indícios de que não há controle do crescimento e da qualidade da biomassa no reator. O leito de secagem estava em manutenção, não sendo realizado o descarte de lodo excedente do reator (Figura 58).

Figura 54 - Reator UASB da ETE Barcelona.

Figura 55 - Escada de acesso a parte superior do UASB onde não foi possível o acesso devido a corrosão.

C22. O reator UASB (ETE Barcelona) apresentava corrosão em sua estrutura externa, guarda corpo e escada, demandando manutenção.

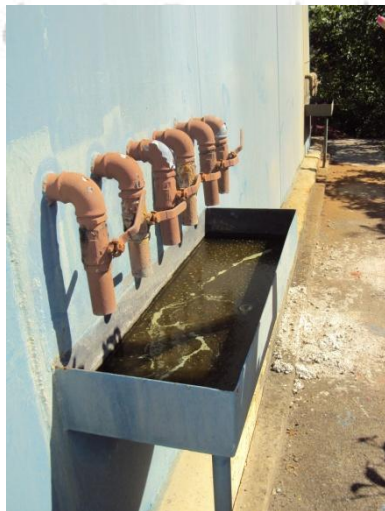
Figura 57 - Válvulas para teste de lodo com incrustações e bandeja com represamento de líquido no reator UASB da ETE Barcelona.

C23. As válvulas para descarte/teste de lodo do reator UASB (ETE Barcelona) apresentavam incrustações e bandeja com represamento de água.

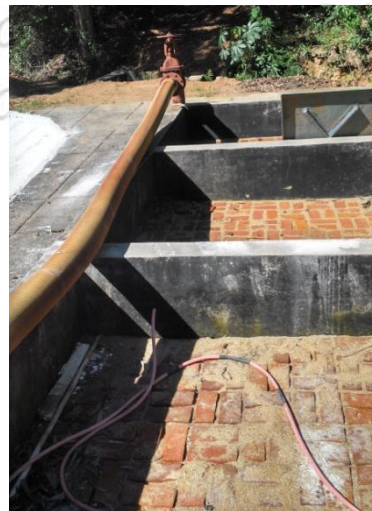
Figura 58 - Leito de secagem inoperante do reator UASB da ETE Barcelona.

C24. O leito de secagem do reator UASB (ETE Barcelona) estava em manutenção, não sendo realizado o descarte de lodo excedente do reator.

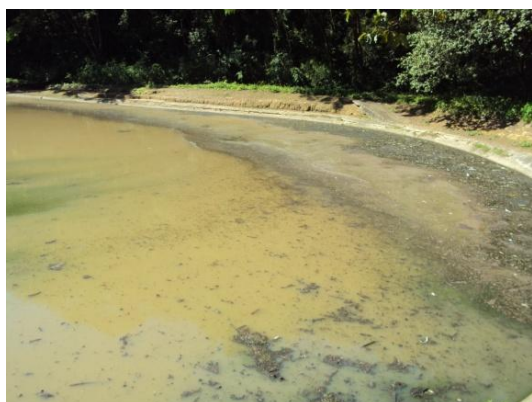
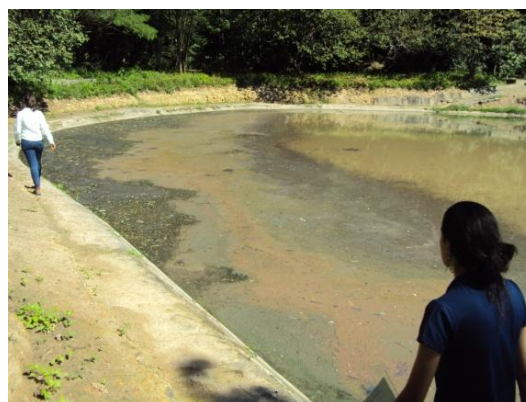
A lagoa facultativa, que recebe o efluente das 3 entradas de esgoto bruto e o efluente do UASB, apresentava excesso de sobrenadante em algumas regiões, conforme Figura

**Figura 59 - Excesso de sobrenadante na lagoa facultativa da ETE Barcelona.**

**Figura 60 - Sobrenadante na lagoa facultativa da ETE Barcelona.**

C25. A lagoa facultativa (ETE Barcelona) apresentava excesso de sobrenadante em algumas regiões.
