## **RELATÓRIO DE FISCALIZAÇÃO**

RF/DT/GRS/003/2015

**ASSUNTO:** Fiscalização da prestação de serviços de esgotamento sanitário no município da Serra - SES CIVIT I e Porto Canoa.

**PRESTADOR DE SERVIÇOS:** Companhia Espírito Santense de Saneamento – CESAN

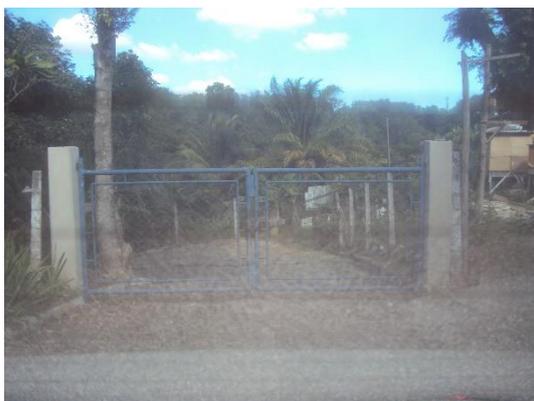
O acesso à ETE Porto Canoa apresenta boas condições, entretanto, o local não está devidamente identificado (Figura 5), possui condições satisfatórias de limpeza do pátio externo, entretanto, observou-se a presença de animais dentro dos limites da ETE (Figura 6). A edificação de apoio para os operadores se encontra em condições satisfatórias, com água potável e material de higiene (Figura 7).

**Figura 5 - Acesso à ETE Porto Canoa sem identificação.**

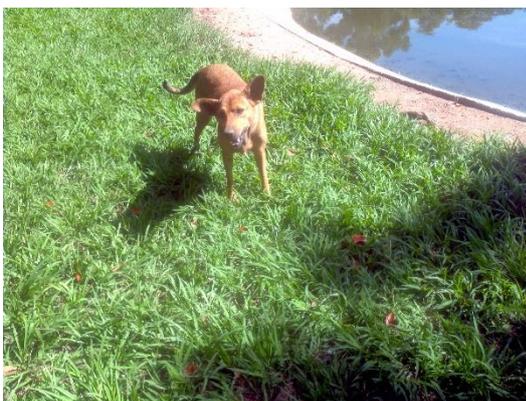
**Figura 6 - Animais dentro dos limites da ETE Porto Canoa.**

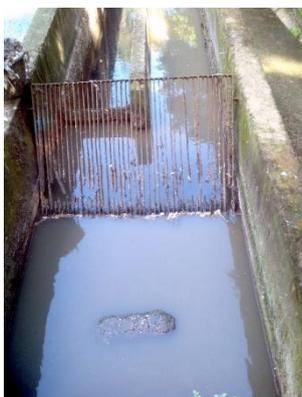
O tratamento preliminar do Sistema Porto Canoa é composto por gradeamento e caixa de areia. O gradeamento apresenta estado de conservação inadequado, com grades quebradas (Figura 8), e a caixa de areia demanda limpeza (Figura 9). Os sólidos grosseiros coletados no gradeamento são encaminhados para Unidade Gerenciadora de Resíduos (UGR). Já o material sólido acumulado na caixa de areia é removido por caminhão vácuo, conforme demanda identificada pelo operador. Observou-se que os leitos de secagem, localizados próximo ao tratamento preliminar, não estão com manutenção adequada, apresentando acúmulo de areia (Figura 10).

**Figura 8 - Gradeamento da ETE Porto Canoa.**

- C1.** Com relação ao parâmetro ausência de materiais flutuantes, SES Porto Canoa, apresentou desconformidade nos meses de novembro e dezembro de 2013; Janeiro, fevereiro, março, abril, maio, julho, agosto, setembro, novembro e dezembro de 2014; e abril de 2015.
- C2.** O acesso à ETE Porto Canoa não está identificado.
- C3.** Há presença de animais dentro dos limites da ETE Porto Canoa.
- C4.** O gradeamento da ETE Porto Canoa apresenta estado de conservação inadequado, com grades quebradas, e a caixa de areia demanda limpeza.

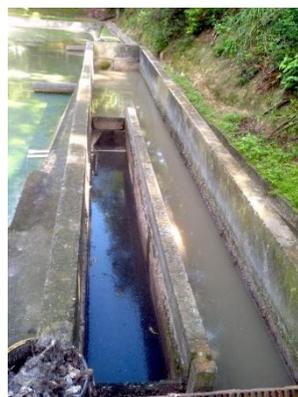
**Figura 9 - Caixa de Areia da ETE Porto Canoa.**

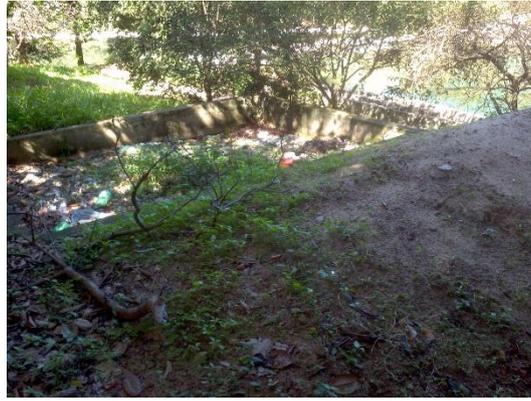
Figura 10 – Leito de Secagem com areia acumulada na ETE Porto Canoa.

- C5.** A lagoa facultativa da ETE Porto Canoa apresenta acúmulo de sobrenadante, demandando limpeza.
- C6.** Os leitos de secagem da ETE Porto Canoa não estão com manutenção adequada, apresentando acúmulo de areia.

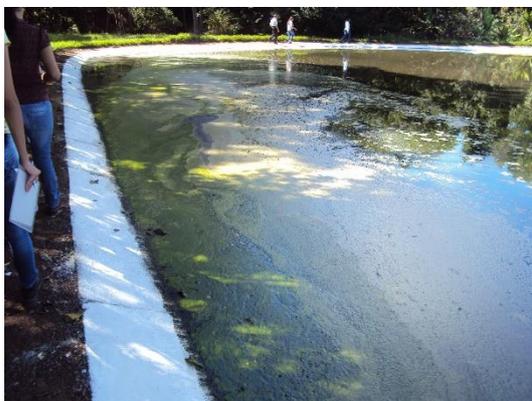
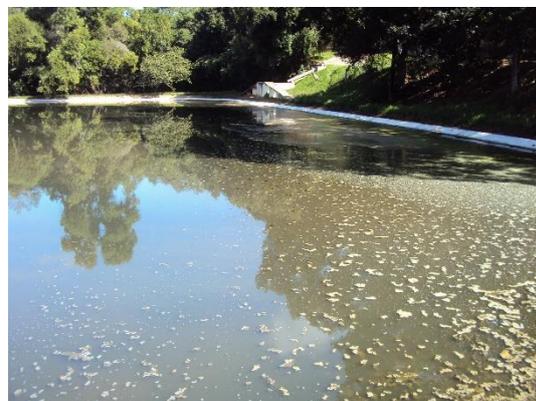
Após passar pelo tratamento preliminar, o efluente segue para lagoa anaeróbia e em seguida para lagoa facultativa. Esta apresenta sobrenadante que deveria ser retirado (Figura 11 e Figura 12). O sobrenadante, quando removido, é destinado para as caixas de resíduos (Figura 13), que estão adequadas.

Figura 11 - Sobrenadante na lagoa facultativa da ETE Porto Canoa.

Figura 12 - Sobrenadante na lagoa facultativa da ETE Porto Canoa.

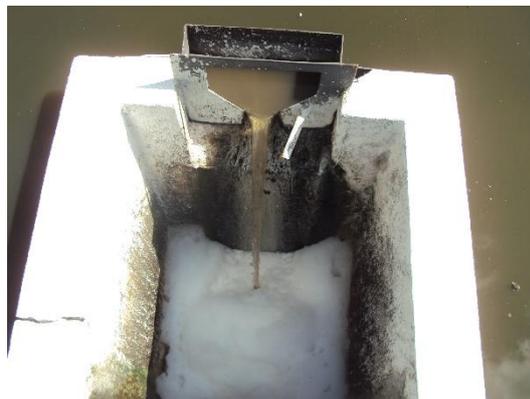
Na saída do efluente da lagoa facultativa verificou-se a formação de espuma após o vertedouro (Figura 14). O efluente final do SES é destinado ao córrego Barro Branco e apresenta grande quantidade de espuma no local. O efluente é lançado diretamente no solo, o que demandanda instalação de um dispositivo de dissipação de energia (Figura 15).

Figura 14 - Vertedouro com espuma na saída da lagoa facultativa da ETE Porto Canoa.

- C7.** Na saída do efluente da lagoa facultativa (ETE Porto Canoa) verificou-se a formação de espuma após o vertedouro.
- C8.** O local de destino final do efluente da ETE Porto Canoa no corpo receptor apresenta grande quantidade de espuma, demandando instalação de um dispositivo de dissipação de energia.

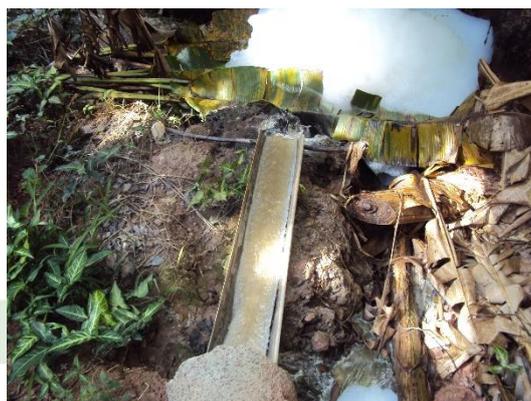
Figura 15 - Ponto de lançamento do efluente da ETE Porto Canoa no córrego Barro Branco, com espuma.

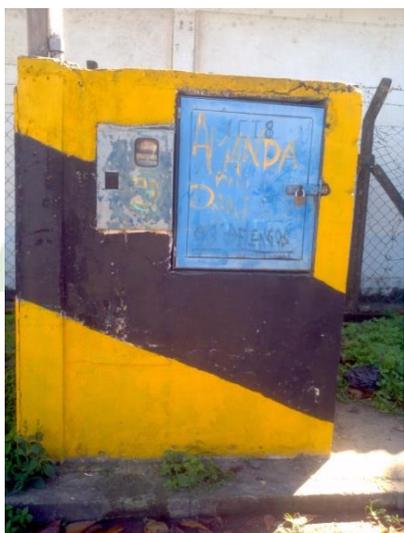
- **EEEB Brefertil** – A estação elevatória está localizada na rua, não se encontra devidamente identificada (Figura 20) e seu estado de conservação e

**Figura 20 - EEEB Brefertil sem identificação adequada.**

- C11.** A EEEB Brefertil (SES Civit I) não possui identificação, não possui bomba reserva, não possui mecanismo de remoção de sólidos grosseiros e apresenta resíduos acumulados no poço de sucção. Demanda manutenção dos seus componentes, inclusive do painel elétrico, e possui fiação elétrica exposta no poço de sucção.

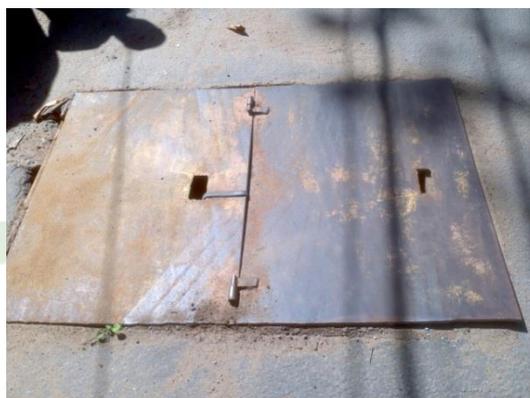
manutenção demandam melhorias. A tampa do poço de sucção contém orifícios que permitem a passagem de água de drenagem (Figura 21) e além disso, são pesadas, devido à passagem de veículos de carga sobre a via, gerando dificuldades de acesso ao poço de sucção para manutenção. A estação não possui mecanismo de remoção de sólidos grosseiros e, como consequência, foi possível notar sólidos acumulados no efluente do poço de sucção (Figura 22). Ainda, não possui bomba reserva e há presença de fiação elétrica exposta no poço (Figura 23). O painel elétrico também demanda melhorias e não apresenta sinalização de risco de choque elétrico (Figura 24).

**Figura 21 - Tampa do poço de sucção da EEEB Brefertil. Detalhe para os orifícios que permitem passagem de águas de drenagem.**

- C12.** A tampa do poço de sucção da EEEB Brefertil (SES Civit I) apresenta orifícios que permitem a passagem de águas de drenagem e são pesadas, dificultando a manutenção desta unidade.

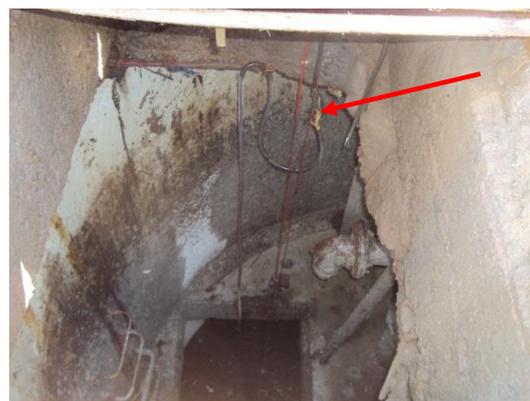
**Figura 23 - Detalhe para fiação exposta no poço de sucção da EEEB Brefertil.**

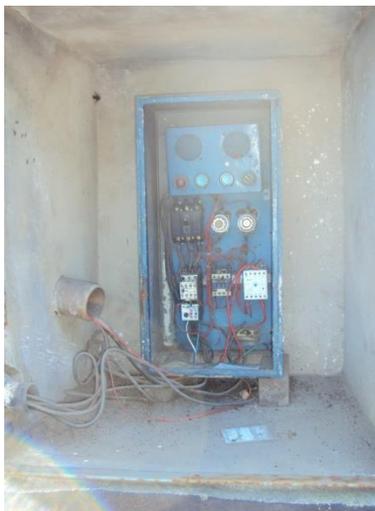
Figura 24 – Painel elétrico demandando melhorias da EEEB Brefertil.

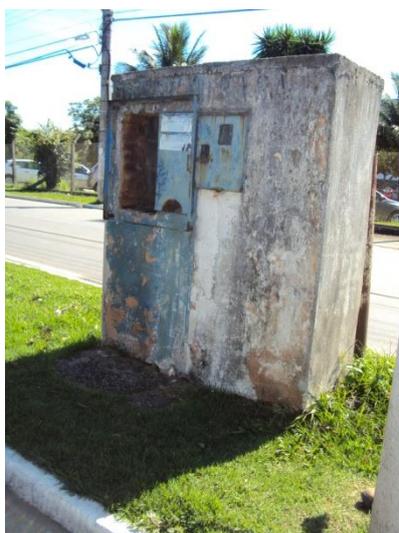
- **EEEB Fibrasa** – A estação elevatória localiza-se na rua, não possui identificação (Figura 25), não possui bomba reserva, não possui mecanismo de remoção de sólidos grosseiros e seu estado de conservação e manutenção demandam melhorias. No momento da vistoria não foi possível ter acesso ao poço de sucção, pois o mesmo era coberto com tampa pesada que impossibilitava sua abertura. Percebe-se, desta forma, que a tampa também dificulta a realização dos trabalhos de manutenção. Verificou-se ainda que esta não está nivelada com a superfície asfáltica (Figura 26). O painel elétrico demanda melhorias, pois não possui tampa, ficando exposto. Também não apresenta sinalização de risco de choque elétrico (Figura 27).

Figura 25 - Ausência de identificação na EEEB Fibrasa.

- C13.** A EEEB Fibrosa (SES Civit I) não possui identificação, não possui mecanismo de remoção de sólidos grosseiros e opera sem bomba reserva. O painel elétrico está desprotegido e demanda melhorias.

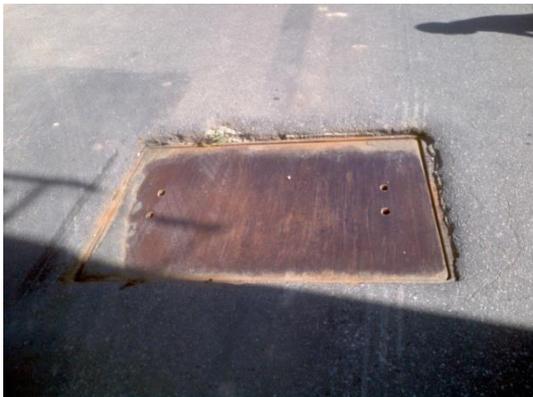
Figura 26 - Tampa do poço de sucção da EEB Fibrasa.

- C14.** A Tapa do poço de sucção da EEEB Fibrasa (SES Civit I) é pesada, dificultando o acesso e a manutenção desta unidade, e encontra-se desnivelada em relação à superfície asfáltica.

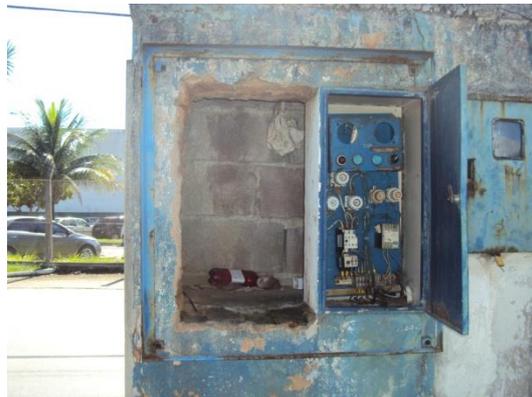
Figura 27 – Painel elétrico da EEB Fibrasa sem fechamento adequado e demandando melhorias .

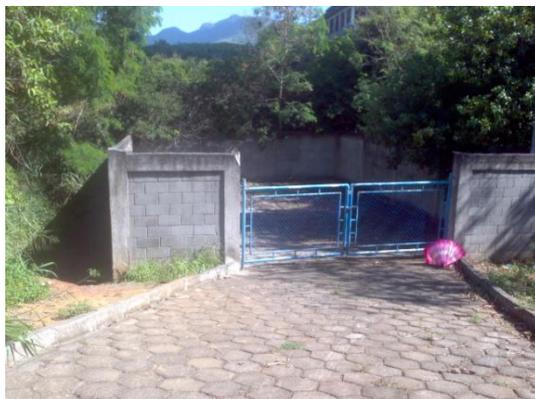
- **EEEB Solar do Porto** – A estação elevatória não possui identificação (Figura 28) e não possui bomba reserva, no entanto, possui mecanismo para remoção de sólidos grosseiros (Figura 29). No poço de sucção foi observada presença de sólidos grosseiros (Figura 30), além disso, o poço não se apresenta adequadamente coberto, sendo a cobertura realizada apenas por tábuas corridas (Figura 31). O painel elétrico apresenta-se em boas condições, demandando apenas sinalização de risco de choque elétrico (Figura 32).

Figura 28 – Entrada da EEB Solar do Porto sem identificação.

- C15.** A EEEB Solar do Porto (SES Civit I) não possui identificação e não possui bomba reserva. Demanda limpeza dos sólidos grosseiros no efluente do poço de sucção e a cobertura do poço não é adequada e necessita de substituição.

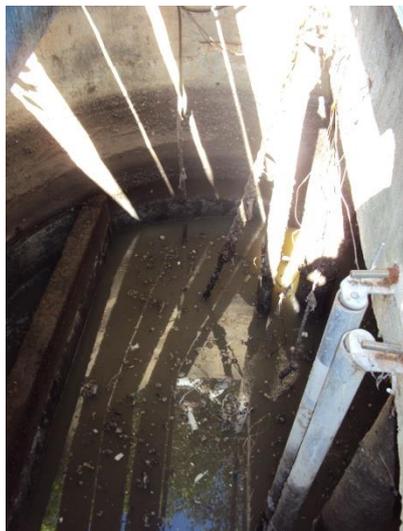
Figura 30 – Poço de sucção da EEB Solar do Porto com resíduos.

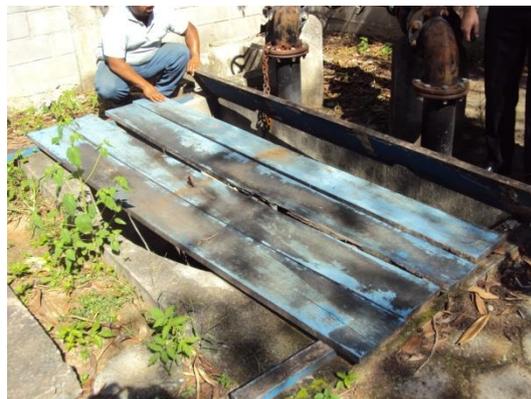
Figura 31 - Proteção improvisada da tampa do Poço de sucção da EEB Solar do Porto.

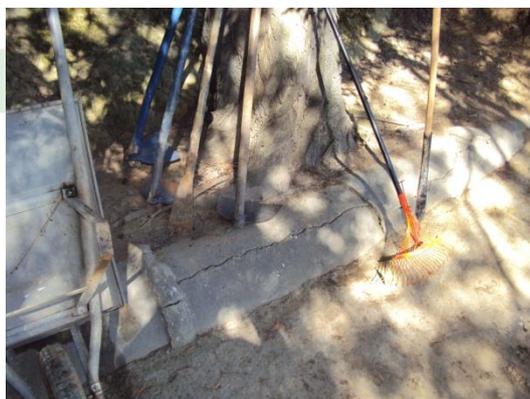
Figura 35 - Rachadura na tubulação de chegada da ETE Civit I.

- C16.** A tubulação de chegada do esgoto bruto à ETE Civit I, localizada próximo ao tratamento preliminar, está com rachadura e demandando melhorias.
- C17.** As paredes internas dos taludes das lagoas anaeróbias da ETE Civit I não possuem proteção adequada, podendo ocasionar erosão.

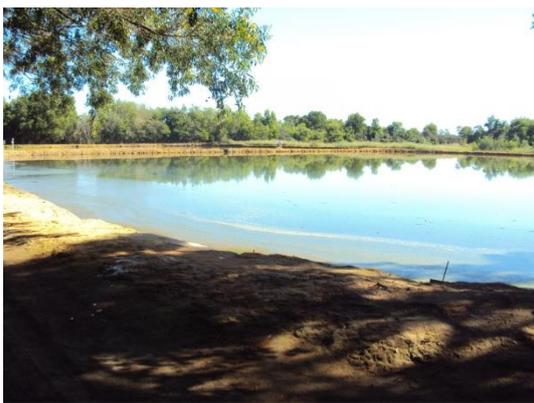
Em relação às lagoas anaeróbias, ambas não possuem proteção do talude interno na altura da lâmina d'água, havendo risco de erosão (Figura 36). Além disso, a primeira lagoa recebe o efluente do tratamento preliminar existente na UGR e, neste ponto de lançamento, é possível observar presença de resíduos provenientes desta unidade (Figura 37). O sobrenadante retirado das lagoas anaeróbias é armazenado na caixa de resíduos (Figura 38) e encaminhado para aterro sanitário.

**Figura 36 - Lagoas da ETE Civid I com talude interno sem proteção na altura da lâmina d'água.**

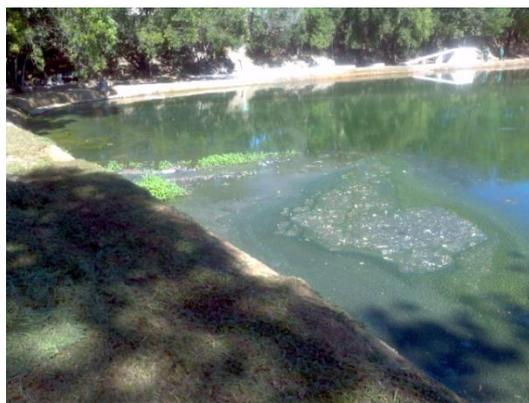
**Figura 37 - Resíduos na lagoa anaeróbia da ETE Civid I proveniente do pré-tratamento da UGR.**

- C18.** A Primeira lagoa anaeróbia da ETE Civit I apresenta resíduos provenientes da UGR, demandando manutenção.
- C19.** A saída da primeira lagoa anaeróbia para a lagoa facultativa da ETE Civit I encontra-se fechada de forma provisória.

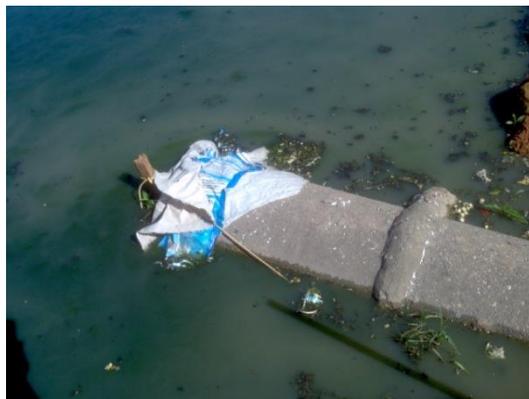
Em decorrência das duas lagoas estarem trabalhando em série, houve necessidade de fechar a saída da primeira lagoa anaeróbia para a lagoa facultativa. Este fechamento foi feito de forma provisória, utilizando-se sacos plásticos (Figura 39). Adicionalmente, notou-se que foi realizado um corte no talude que separa as duas lagoas anaeróbias de forma improvisada para interligação das mesmas (Figura 40), de forma que as duas trabalhassem em série. Foi possível notar também que a antiga entrada da segunda lagoa anaeróbia, que está desativada, encontra-se fechada e com acúmulo de efluente bruto, sem circulação (Figura 41). Por fim, no local de saída da segunda lagoa anaeróbia, foi colocado, de forma provisória, tábuas a fim de reduzir a vazão de saída da lagoa e não prejudicar a eficiência do tratamento (Figura 42).

**Figura 39 - Fechamento da saída da primeira lagoa anaeróbia da ETE Civit I.**

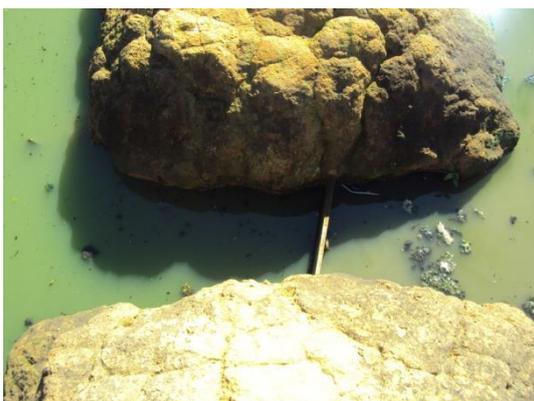
**Figura 40 - Inerligação entre as duas lagoas anaeróbias da ETE Civit I.**

- C20.** A interligação entre as duas lagoas anaeróbias da ETE Civit I não foi feita de forma adequada.
- C21.** A tubulação de chegada da segunda lagoa anaeróbia da ETE Civit I encontra-se com efluente represado e sem circulação.

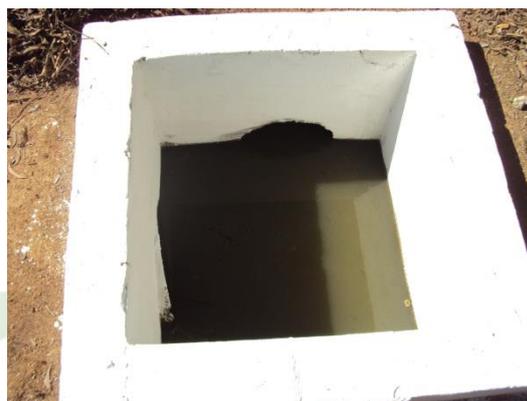
**Figura 41 - Efluente sem circulação na entrada desativada da segunda lagoa anaeróbia da ETE Civit I.**

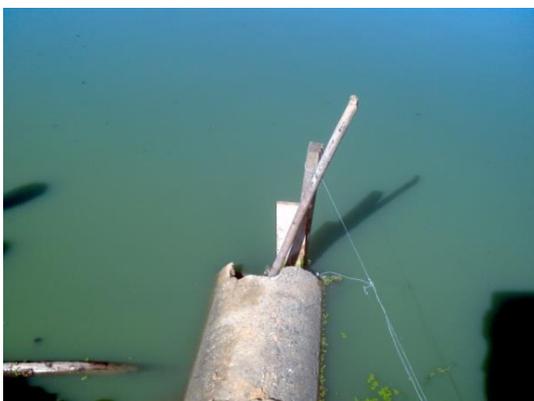
**Figura 42 - Artifício improvisado para redução da vazão de saída da segunda lagoa anaeróbia da ETE Civit I.**

- C22.** A tubulação de saída do efluente da segunda lagoa anaeróbia para a lagoa facultativa da ETE Civit I apresenta estrutura improvisada para redução da vazão de saída.

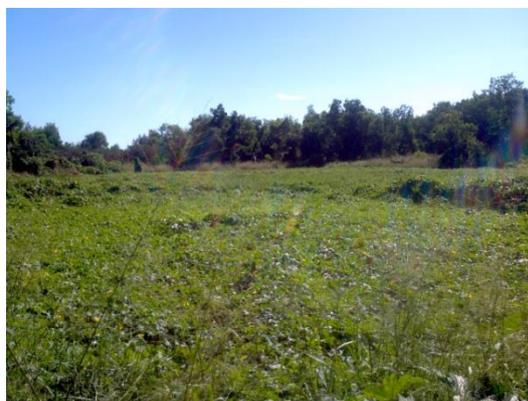
Na lagoa facultativa não é possível verificar a existência de lâmina d'água, uma vez que encontrava-se coberta por macrófitas e árvores de maior porte (Figura 43). Com isso, não é possível avaliar o ponto de saída dos efluentes da lagoa facultativa e o seu local de descarga no corpo receptor.

**Figura 43 - Condição da lagoa facultativa da ETE Civit I.**

- C23.** A lagoa facultativa da ETE Civit I encontra-se coberta de macrófitas e árvores de grande porte, demandando manutenção, e não existe controle sobre o efluente que chega à lagoa nem seu destino final no corpo receptor.
