AGÊNCIA REGULADORA DE SANEAMENTO BÁSICO E INFRAESTRUTURA VIÁRIA DO
ESPÍRITO SANTO – ARSI

RELATÓRIO DE FISCALIZAÇÃO

RF/DT/GRS/007/2015

ASSUNTO: Fiscalização da prestação de serviços de Esgotamento Sanitário no município da Serra - SES Civit II e Feu Rosa.

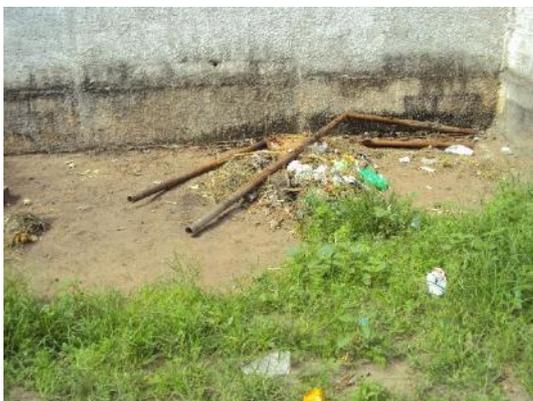
- **EEEB Vila Nova de Colares I:** Não possui identificação na entrada, possui entulho e vegetação na área interna (Figura 16), os resíduos do gradeamento estão dispostos em local inadequado (Figura 18), há presença de vazamento na válvula

Figura 16 - Entulho e vegetação na área interna da EEEB Vila Nova de Colares I.

- C5.** Na EEEB Vila Nova de Colares I (SES CIVIT II) não há identificação, há entulho e vegetação na área interna, os resíduos do gradeamento estão dispostos em local inadequado, há presença de vazamento na válvula do barrilete, não há bomba reserva, o painel de controle está sem sinalização de risco de choque elétrico e há fiação exposta no poço de sucção e na área interna da elevatória.

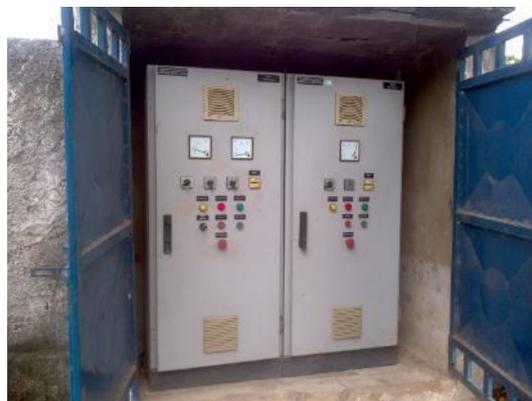
do barrilete (Figura 19). A elevatória opera com uma bomba. O painel de controle apresenta boas condições (Figura 17), entretanto, está sem sinalização de risco de choque elétrico. Há fiação exposta no poço de sucção (Figura 20) e na área interna da elevatória (Figura 21).

Figura 17 - Painel de controle da EEEB Vila Nova de Colares I.

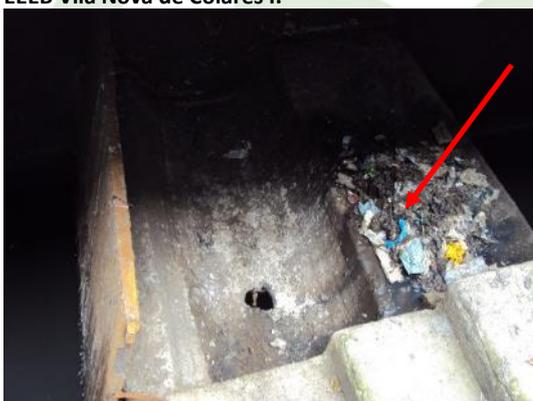
Figura 18 - Resíduos do gradeamento dispostos em local inadequado da EEEB Vila Nova de Colares I.

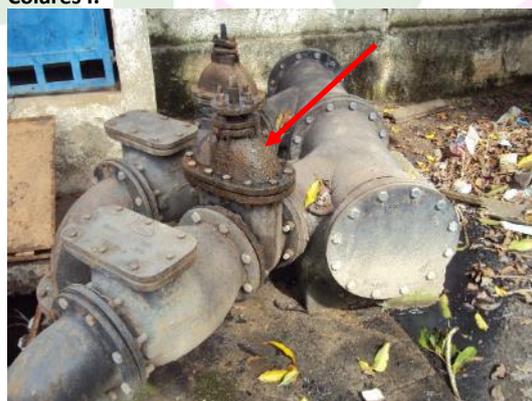
Figura 19 - Vazamento na válvula do barrilete da EEEB Vila Nova de Colares I.

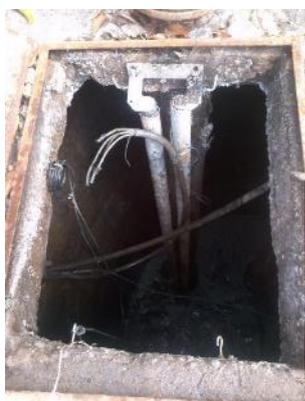
Figura 20 - Fiação exposta no poço de sucção da EEEB Vila Nova de Colares I.

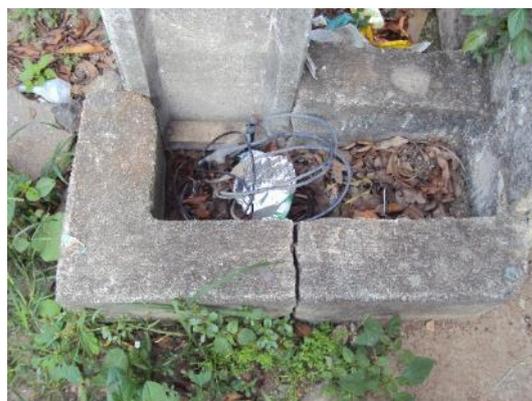
Figura 21 - Fiação exposta na área interna da EEEB Vila Nova de Colares I.

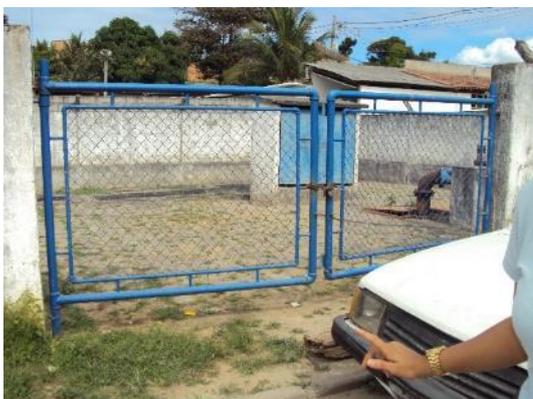
- **EEEB Vila Nova de Colares II:** Não possui identificação na entrada (Figura 22), possui mecanismo de remoção de sólidos grosseiros (gradeamento) (Figura 23), há resíduos do tratamento preliminar dispostos em local inadequado (Figura 29). A elevatória opera com uma bomba. O painel de controle (Figura 24) apresenta boas condições, entretanto, está sem sinalização de risco de choque elétrico. Há fiação exposta na área interna (Figura 25), há vazamento e rachadura na escada de acesso ao gradeamento (Figura 26), há vazamento na válvula do barrilete (Figura 27) e o poço de sucção apresenta-se com grande quantidade de resíduos grosseiros (Figura 28).

Figura 22 - Entrada da EEB Vila Nova de Colares II sem identificação.

- C6.** Na EEEB Vila Nova de Colares II (SES CIVIT II) não há identificação, há resíduos do tratamento preliminar dispostos em local inadequado, não há bomba reserva, o painel de controle está sem sinalização de risco de choque elétrico, há fiação exposta na área interna, vazamento e rachadura na escada de acesso ao gradeamento, vazamento na válvula do barrilete e o poço de sucção apresenta-se com grande quantidade de resíduos grosseiros.

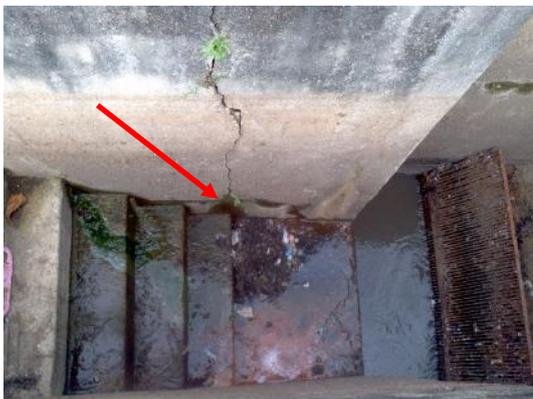
Figura 26 - Vazamento e rachadura na escada de acesso ao gradeamento da EEB Vila Nova de Colares II.

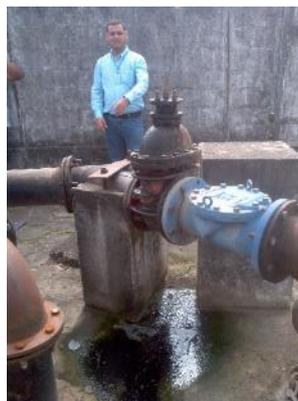
Figura 27 - Vazamento na válvula do barrilete da EEB Vila Nova de Colares II.

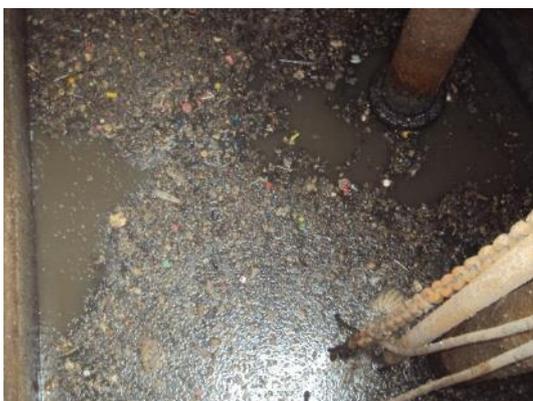
Figura 28 - Poço de sucção da EEB Vila Nova de Colares II com grande quantidade de resíduos grosseiros.

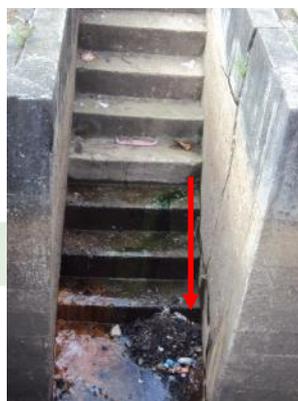
Figura 29 - Resíduos do gradeamento dispostos em local inadequado na EEB Vila Nova de Colares II.

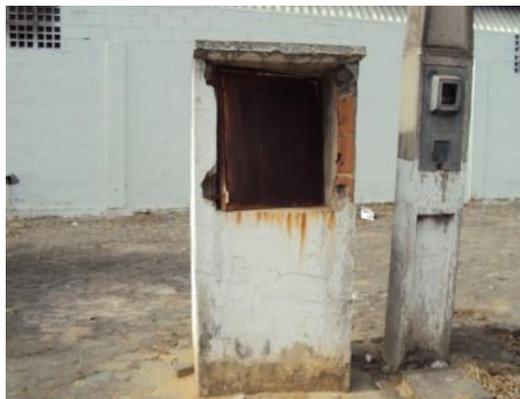
- **EEEB R-7:** Não possui identificação, está em condições precárias de conservação, o painel está degradado e sem sinalização de risco de choque elétrico (Figura 30), não possui mecanismo de remoção de sólidos grosseiros. A elevatória opera com uma bomba. Há fiação exposta na área do entorno (Figura 31).

Figura 30 - EEEB R-7 sem identificação e em condições precárias de conservação.

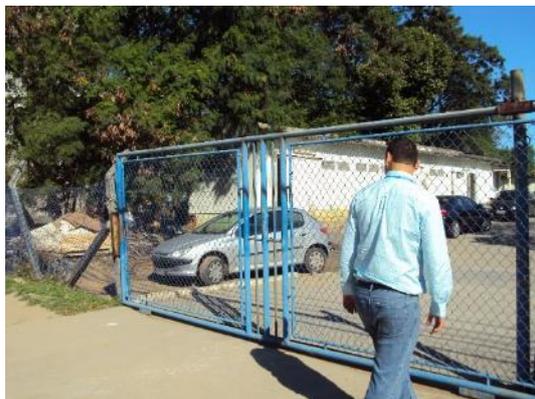
- **EEEB Dório Silva:** Não possui identificação na entrada (Figura 34), não possui mecanismo de remoção de sólidos grosseiros. A elevatória opera com uma bomba. O painel de controle está sem tampa e sem sinalização de risco de choque elétrico (Figura 35). Há fiação exposta no poço de sucção (Figura 36).

Figura 34 – Entrada da EEB Dório Silva sem identificação.

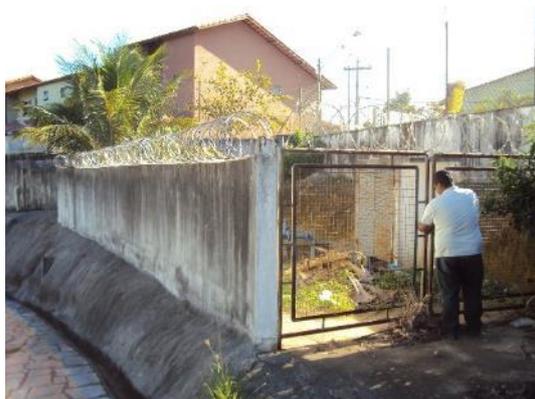
Figura 37 – Entrada da EEBB Aldeia de Laranjeiras sem identificação.

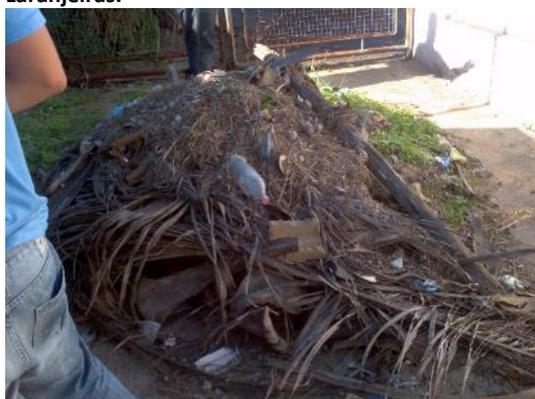
Figura 41 - Entulho na área interna da EEBB Aldeia de Laranjeiras

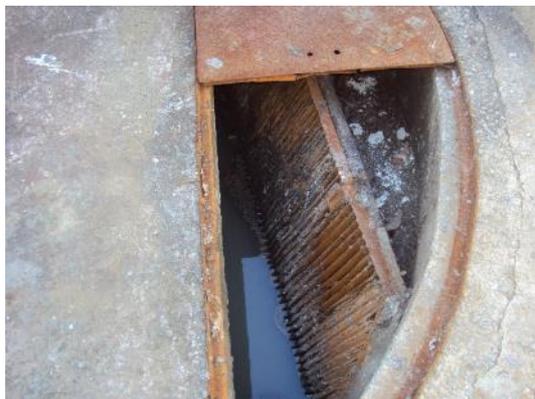
- **EEEB Portal de Mangueiros VI:** Não possui identificação na entrada, possui mecanismo de remoção de sólidos grosseiros (gradeamento) demandando limpeza (Figura 43). A elevatória opera com uma bomba. O painel de controle (Figura 45) apresenta boas condições, entretanto, está sem sinalização de risco de choque elétrico (Figura 44). Há uma rachadura no muro da EEBB (Figura 46).

Figura 43 – Gradeamento da EEEB Portal de Manguinhos VI.

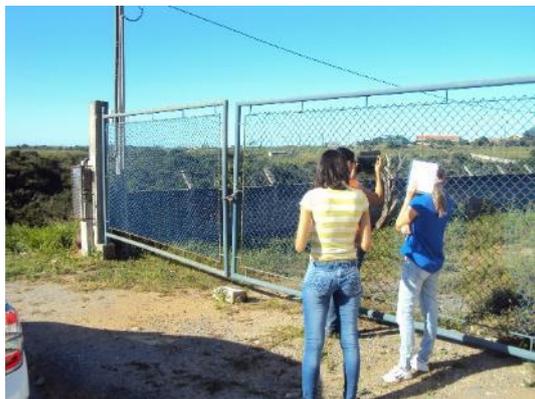
Figura 47 - Entrada da EEB Portal de Manguinhos V sem identificação.

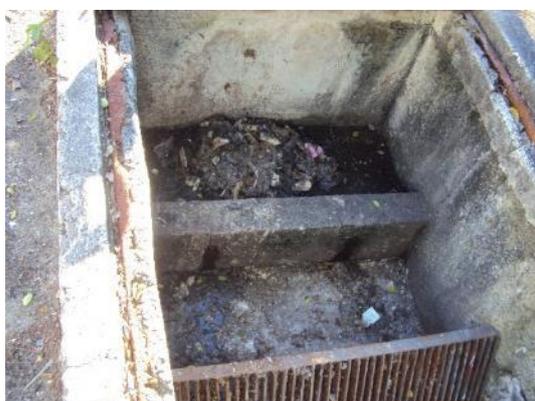
- **EEEB Laranjeiras II:** Não possui identificação na entrada, possui mecanismo de remoção de sólidos grosseiros (gradeamento) demandando limpeza (Figura 51). O poço de sucção encontra-se com muitos resíduos grosseiros e sem tampa (Figura 52). A elevatória opera com uma bomba. O painel de controle apresenta boas condições, entretanto, está sem sinalização de risco de choque elétrico (Figura 53).

Figura 51 - Gradeamento da EEB Laranjeiras II.

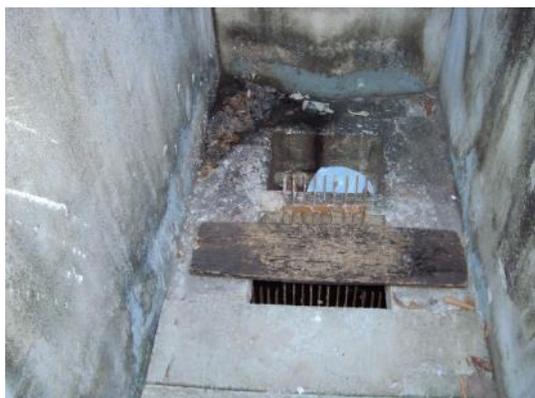
- **EEEB Copacabana:** Não possui identificação na entrada, possui mecanismo de remoção de sólidos grosseiros (gradeamento) (Figura 54), há resíduos do gradeamento dispostos em local inadequado (Figura 57). O poço de sucção encontra-se com tampa de madeira e uma delas estava boiando no interior do mesmo (Figura 55). A elevatória opera com uma bomba. O painel de controle apresenta boas condições, entretanto, está sem sinalização de risco de choque elétrico (Figura 56).

Figura 54 - Gradeamento da EEB Copacabana com tampa de madeira e resíduos.

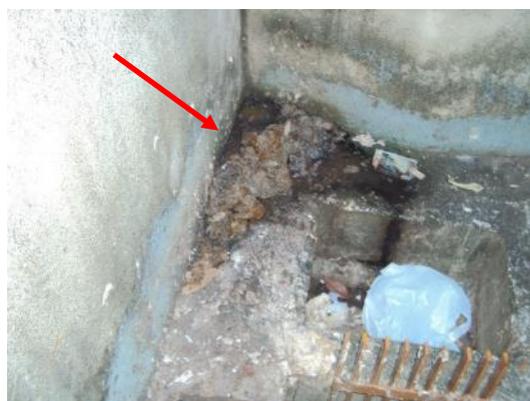
Figura 57 - Resíduos do gradeamento dispostos em local inadequado na EEB Copacabana.

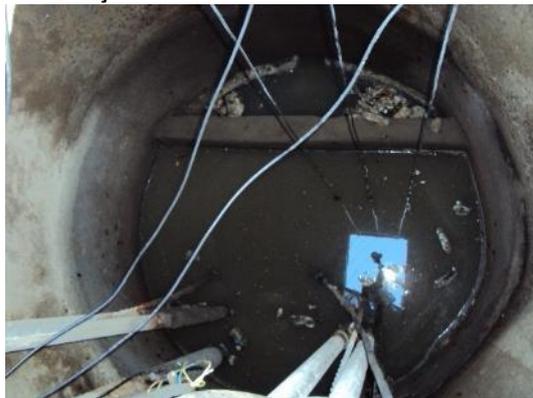
Figura 60 - Poço de sucção da EEEB Morada de Laranjeiras com fiação exposta.

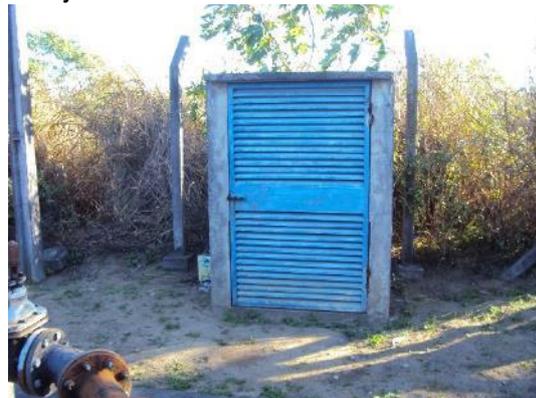
Figura 61 - Painel de controle, EEEB Morada de Laranjeiras, sem sinalização de risco de choque elétrico.

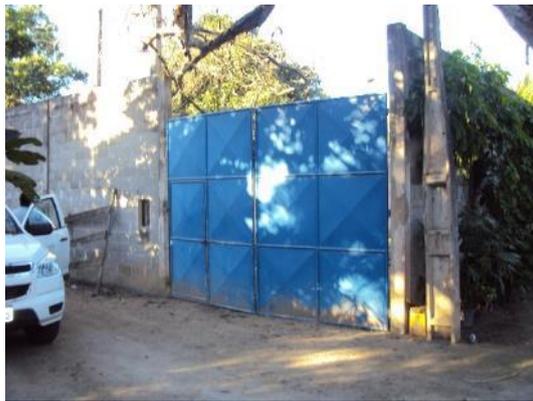
- **EEEB Fazendinha:** Não possui identificação na entrada (Figura 63), possui mecanismo de remoção de sólidos grosseiros (gradeamento). O poço de sucção possui grande quantidade de resíduos grosseiros (Figura 64). Há uma infiltração próximo a escada de acesso ao gradeamento (Figura 65). O painel de controle (Figura 66) apresenta boas condições, entretanto, está sem sinalização de risco de choque elétrico.

Figura 63 - Entrada da EEEB Fazendinha sem identificação.

- C16.** Na EEEB fazendinha (SES CIVIT II) não há identificação, o poço de sucção apresenta grande quantidade de resíduos grosseiros, há uma infiltração próximo

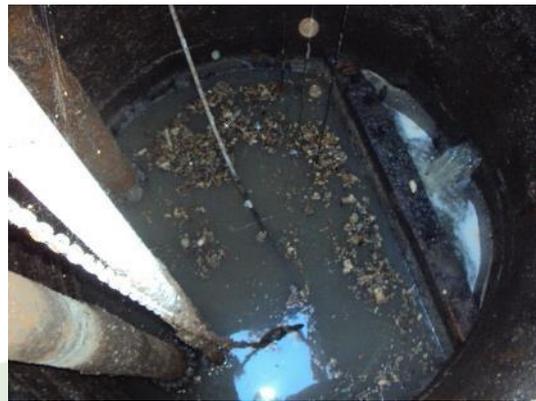
Figura 64 - Poço da EEEB Fazendinha com resíduos.

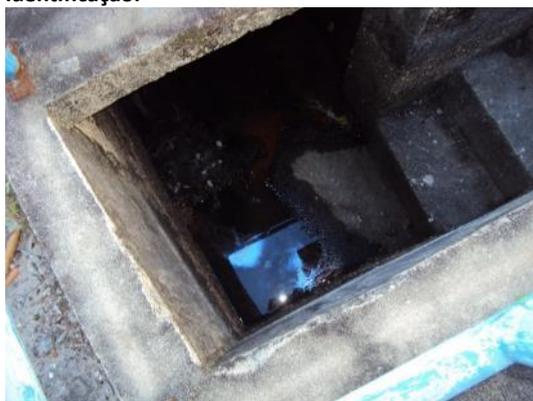
Figura 65 - Infiltração na escada de acesso ao gradeamento da EEEB Fazendinha.

- a escada de acesso ao gradeamento e o painel de controle está sem sinalização de risco de choque elétrico.
- C17.** Na EEEB Colina de Laranjeiras I (SES CIVIT II) não há identificação, o isolamento do entorno está de forma improvisada, o poço de sucção possui fiação exposta, há um vazamento no barrilete do poço de sucção e o painel de controle está sem sinalização de risco de choque elétrico.

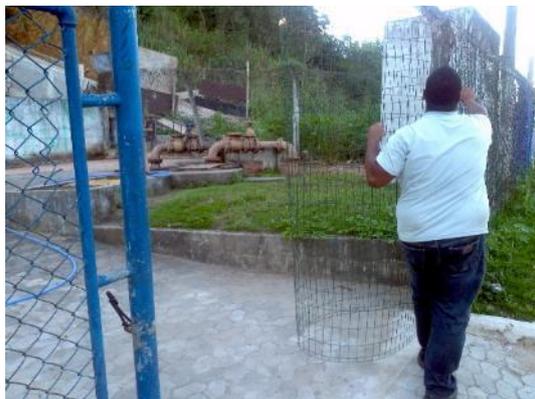
- **EEEB Colina de Laranjeiras I:** Não possui identificação na entrada, o isolamento do entorno está de forma improvisada (Figura 67). Possui mecanismo de remoção de sólidos grosseiros (gradeamento) (Figura 70). O poço de sucção possui fiação exposta (Figura 68). Há um vazamento no barrilete do poço de sucção (Figura 69). O painel de controle (Figura 71) apresenta boas condições, entretanto, está sem sinalização de risco de choque elétrico.

Figura 67 – Entrada da EEB Colina de Laranjeiras I sem identificação e com isolamento improvisado.

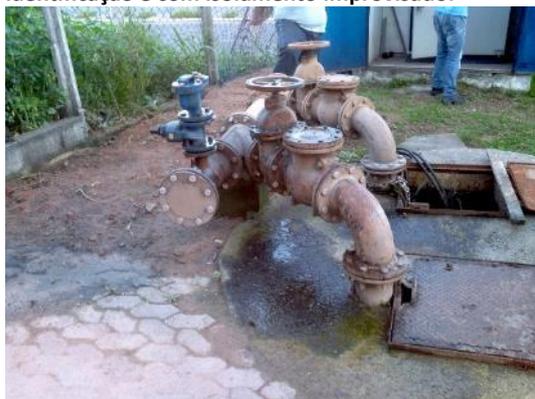
Figura 69 - Vazamento na tubulação do poço de sucção da EEB Colina de Laranjeiras I.

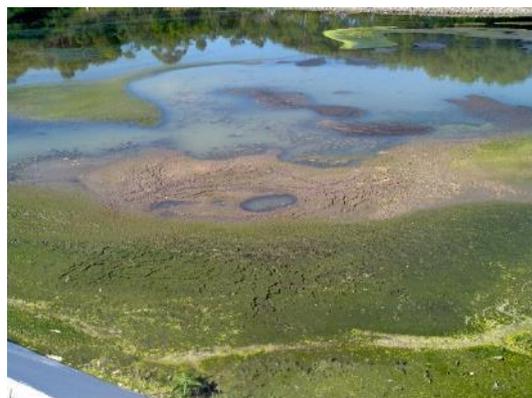
Figura 79 – Excesso de lodo na lagoa de Polimento da ETE Civit II.

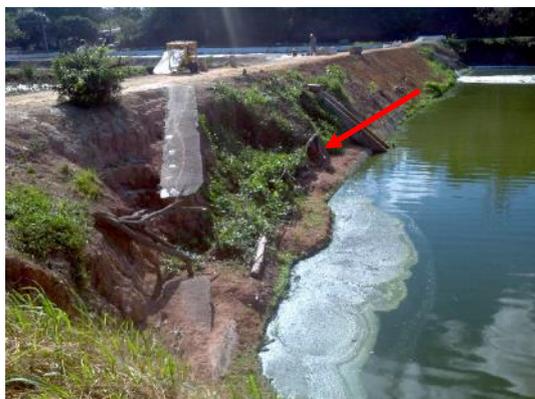
Figura 82 - Lagoa facultativa sem os taludes de proteção contra erosão e com vegetação.

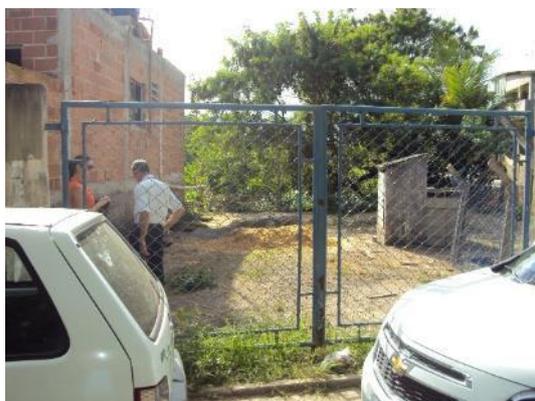
- **EEEB Mar Azul:** Não possui identificação na entrada (Figura 89), possui mecanismo de remoção de sólidos grosseiros (gradeamento) (Figura 91). O poço de sucção está sem tampa, e com resíduos grosseiros (Figura 90 e Figura 92). A área do entorno não está devidamente isolada (Figura 93), estando localizada ao lado de residências familiares. O painel de controle demanda manutenção e está sem sinalização de risco de choque elétrico (Figura 94 e Figura 95).

Figura 89 – Entrada da EEEB Mar Azul sem identificação.

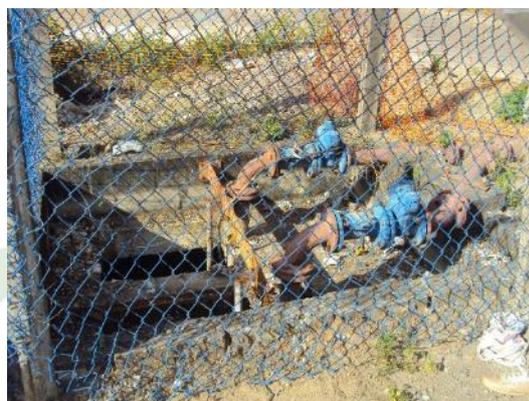
Figura 90 - Poço de sucção da EEEB Mar Azul sem tampa.

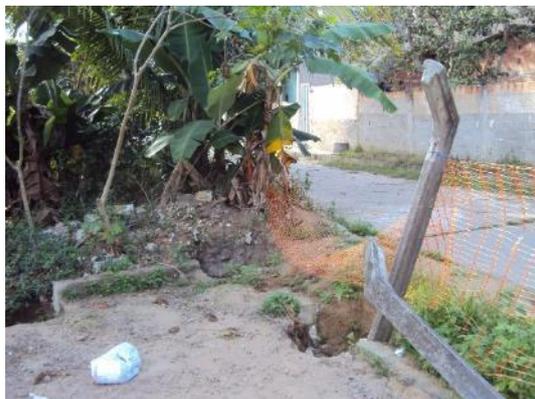
Figura 93 - Entorno da EEBB Mar Azul sem isolamento adequado.

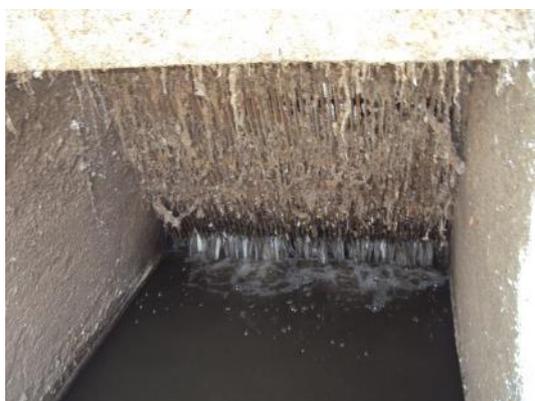
O esgoto bruto aflui via recalque até a unidade de tratamento preliminar, que é composta por gradeamento, caixa de areia e medidor de vazão. O gradeamento demandava limpeza (Figura 98) e a caixa de areia possuía infiltração (Figura 99). O material sólido retido no gradeamento é removido de forma manual pelo operador e acondicionado provisoriamente na caixa de resíduos. Já o material sólido acumulado na caixa de areia é removido periodicamente por caminhão vácuo.

Figura 98 - Gradeamento demandando limpeza da ETE Feu Rosa.

- C27.** O gradeamento do tratamento preliminar da ETE Feu Rosa demanda limpeza.
- C28.** A caixa de areia do tratamento preliminar da ETE Feu Rosa possui infiltração.

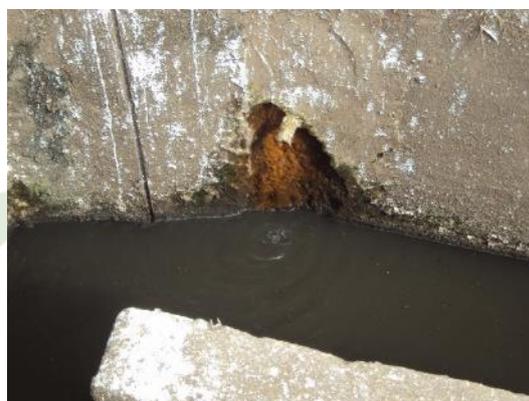
Figura 99 - Infiltração na caixa de areia da ETE Feu Rosa.

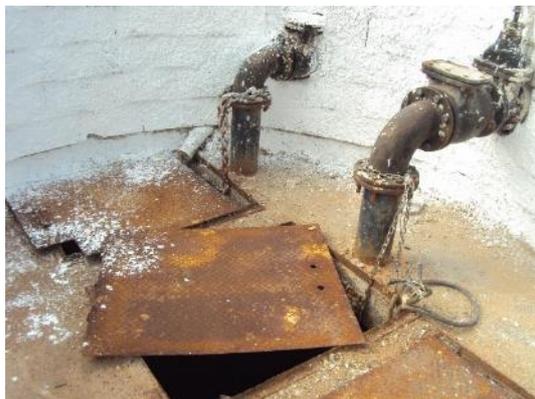
Figura 100 - Poço de sucção com tampas enferrujadas na ETE Feu Rosa.

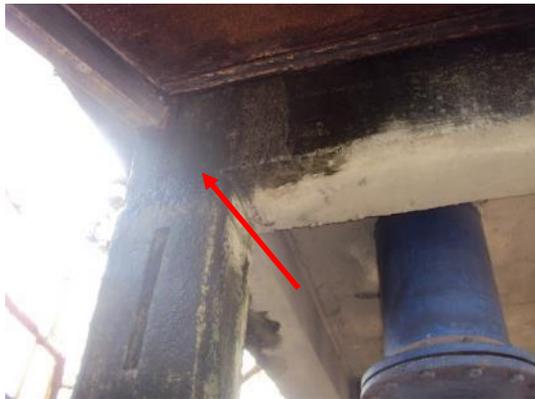
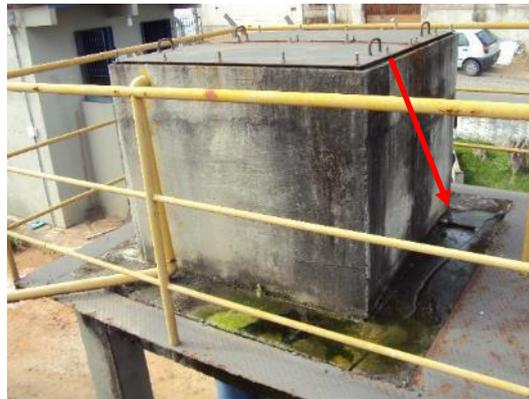
Após tratamento preliminar o esgoto é recalcado para a caixa de distribuição, que possui vazamento (Figura 104 e Figura 105) e esta direciona o fluxo para os dois RAFA's. Os RAFA's possuem duas tampas de aço na parte superior de cada reator, que estavam abertas permitindo a liberação dos gases produzidos (Figura 106), uma vez que o sistema queimador de gases existente estava inoperante. Além disso, os reatores possuem tampas e guarda corpo em estado avançado de ferrugem (Figura 107 e Figura 108).

Figura 104 - Vazamento na caixa de distribuição dos reatores da ETE Feu Rosa.

Figura 105 - Caixa de distribuição dos reatores com vazamento da ETE Feu Rosa.

- C30.** A caixa de distribuição dos reatores (ETE Feu Rosa) possui vazamento.
- C31.** As tampas dos reatores (ETE Feu Rosa) estão abertas permitindo a liberação dos gases produzidos.
- C32.** O sistema queimador de gases dos reatores da ETE Feu Rosa está inoperante.
- C33.** Os reatores (ETE Feu Rosa) estão com guarda corpo e tampas em estado avançado de ferrugem.
- C34.** As lagoas facultativas (ETE Feu Rosa) demandam limpeza devido ao excesso de sobrenadante nas mesmas.
- C35.** O plano municipal de saneamento básico da Serra previa para o ano de 2014 a remoção do lodo no sistema Feu Rosa.

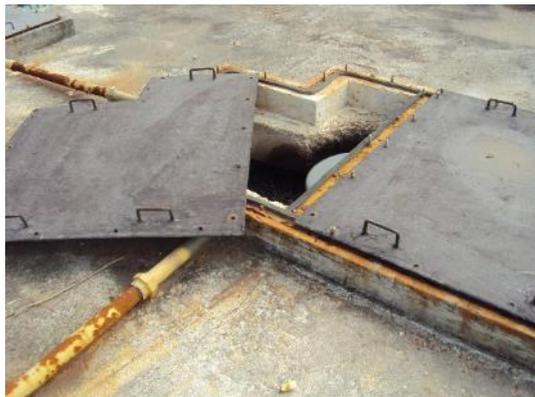
Figura 106 - Tampa do reator aberta da ETE Feu Rosa.

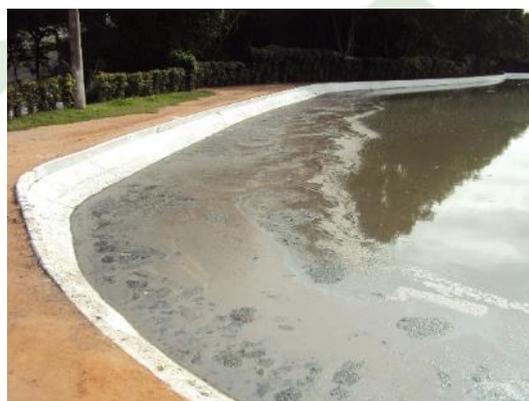
Figura 111 - Sobrenadante na lagoa facultativa da ETE Feu Rosa.
