RELATÓRIO DE FISCALIZAÇÃO

RF/DT/GRS/009/2015

ASSUNTO: Fiscalização da prestação de serviços de Esgotamento Sanitário no município da Serra - SES Hélio Ferraz/Sistema Camburi e SES Furnas.

PRESTADOR DE SERVIÇOS: Companhia Espírito Santense de Saneamento – CESAN

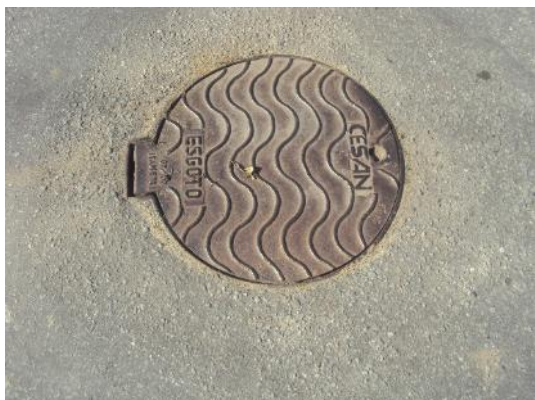
Na rede de coleta de esgoto, foi vistoriado um poço de visita (PV) na rua Rui Barbosa, Bairro de Fátima, selecionado por amostragem (Figura 4 e Figura 5). O PV se encontrava identificado, protegido e parcialmente obstruído por excesso de sólidos grosseiros, indicando a necessidade de limpeza.

Figura 4 - Poço de visita com identificação do SES Hélio Ferraz.

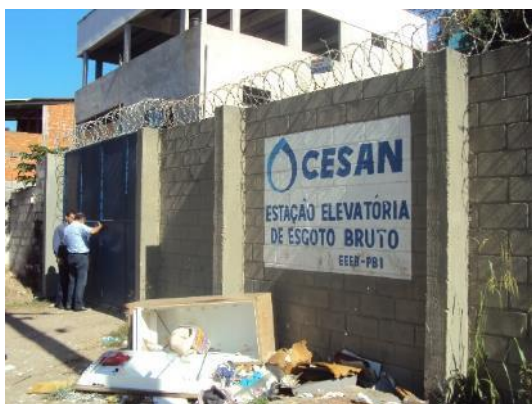
Figura 6 - Entrada da EEEB PB I com identificação.

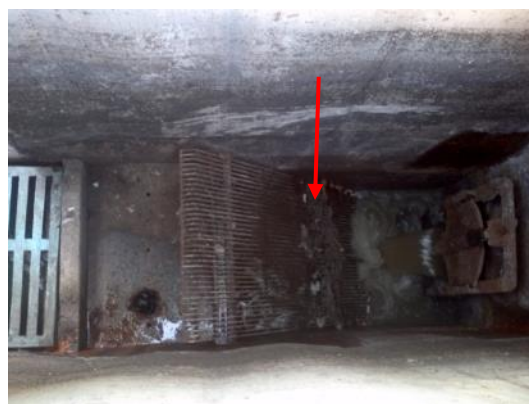
EEEB PB I: Possui identificação na entrada (Figura 6) e mecanismo de remoção de sólidos grosseiros/gradeamento (Figura 7), que apresenta infiltração na parede lateral interna (Figura 8) e demanda limpeza. A elevatória opera com duas bombas, no entanto, o poço de sucção apresenta grande quantidade de resíduos grosseiros (Figura 9) e o biofiltro (Figura 10), que trata os gases gerados na elevatória, está inoperante. O painel de controle (Figura 12 e Figura 13) apresenta boas condições, entretanto, está sem sinalização de risco de choque elétrico (Figura 11).

Figura 7 - Gradeamento da EEEB PB I demandando limpeza.

C5. Na EEEB PB I (SES Hélio Ferraz) o mecanismo de remoção de sólidos grosseiros/gradeamento demanda limpeza, há infiltração na parede lateral interna próximo ao gradeamento, o poço de sucção apresenta grande quantidade de resíduos grosseiros, o bifiltro está inoperante e o painel de controle está sem sinalização de risco de choque elétrico.

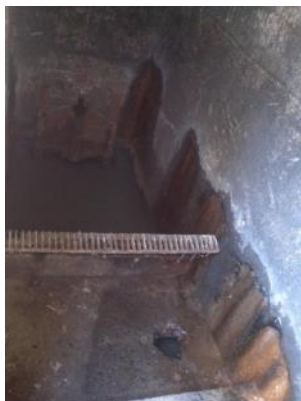
Figura 8 - Infiltração na parede lateral interna do gradeamento da EEEB PB I.

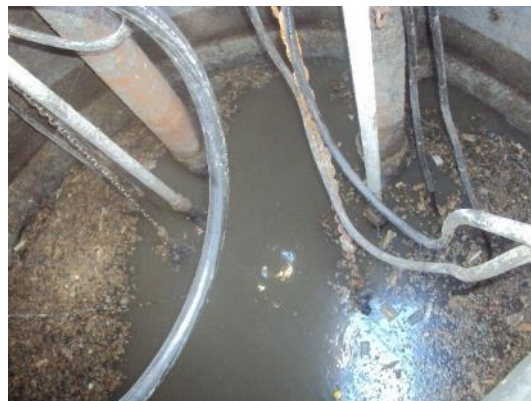
Figura 9 - Poço de sucção da EEEB PB I com excesso de resíduos grosseiros.

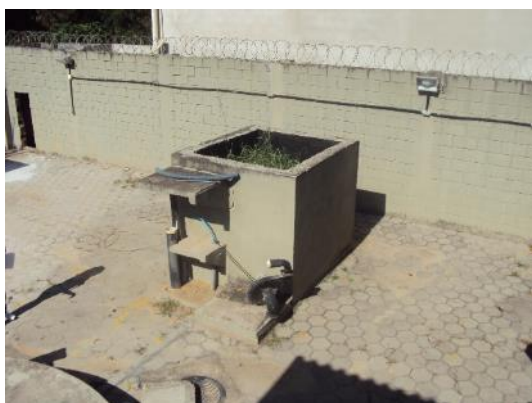
Figura 10 - Biofiltro da EEEB PB I inoperante.

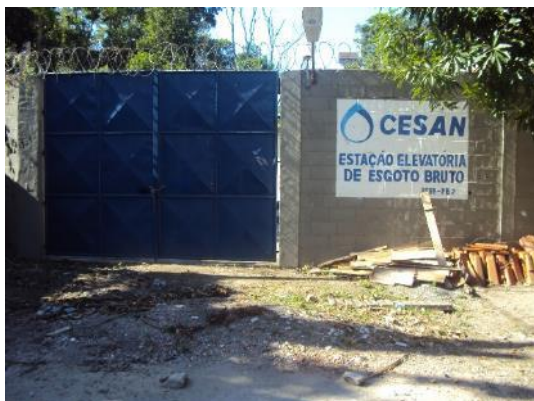
Figura 14 - Entrada da EEBB PB II com identificação.

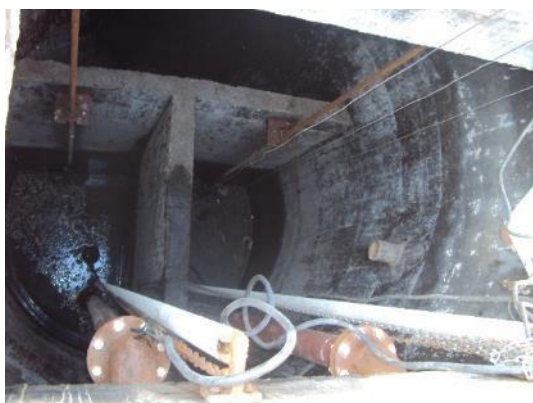
Figura 16 - Poço de sucção da EEBB PB II com resíduos grosseiros.

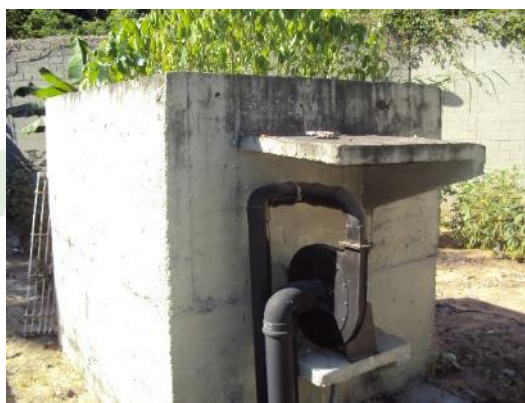
Figura 17 - Biofiltro da EEBB PB II inoperante.

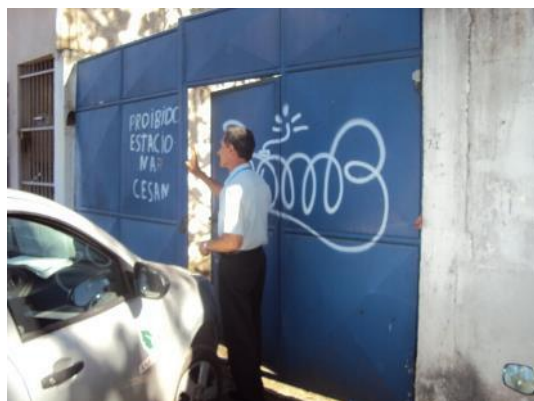
- **EEEB Bairro de Fátima:** Não possui identificação na entrada (Figura 20), possui mecanismo de remoção de sólidos grosseiros/gradeamento (Figura 21), entretanto, o mesmo está com as grades quebradas e demanda manutenção. A elevatória opera sem bomba reserva e o poço de sucção apresenta grande quantidade de resíduos grosseiros e gordura (Figura 22). O painel de controle (Figura 23) apresenta boas condições, entretanto, está sem sinalização de risco de choque elétrico (Figura 24).

Figura 20 - Entrada da EEB Bairro de Fátima sem identificação.

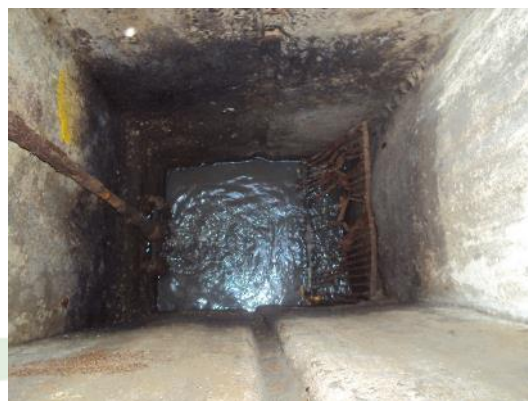
Figura 21 - Gradeamento da EEB Bairro de Fátima.

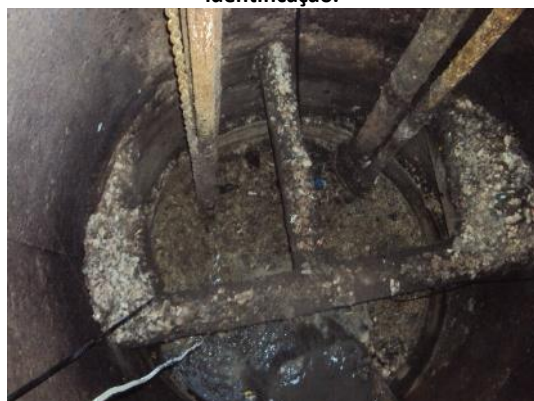
Figura 22 – Poço de sucção da EEB Bairro de Fátima com resíduos grosseiros e gordura.

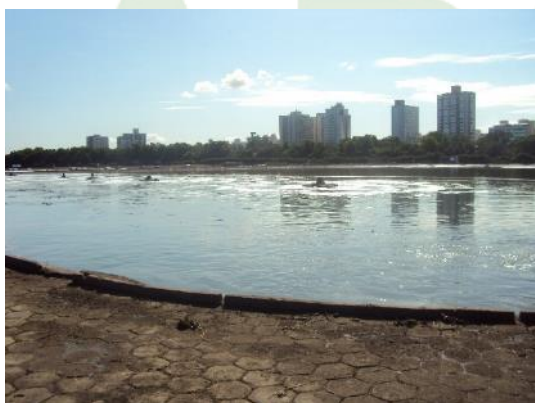
Há facilidade de acesso à ETE Jardim Camburi (Figura 25), o local está devidamente identificado e com condições satisfatórias de limpeza do pátio externo, no entanto, observou-se que a caixa de drenagem, localizada próximo à área de lazer, está com a tampa danificada, necessitando reposição (Figura 27). A edificação de apoio para os operadores se encontra em condições satisfatórias, com água potável e material de higiene (Figura 26).

Figura 25 – ETE Jardim Camburi.

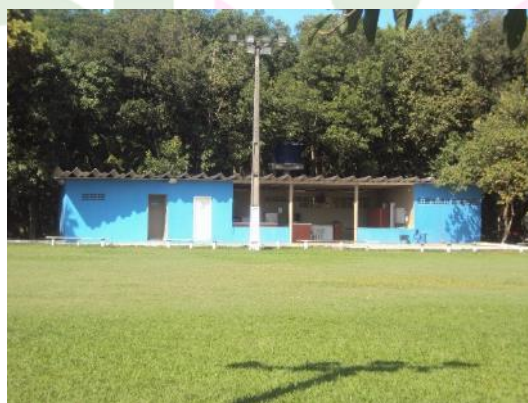
Figura 26 – Casa de apoio dos operadores.

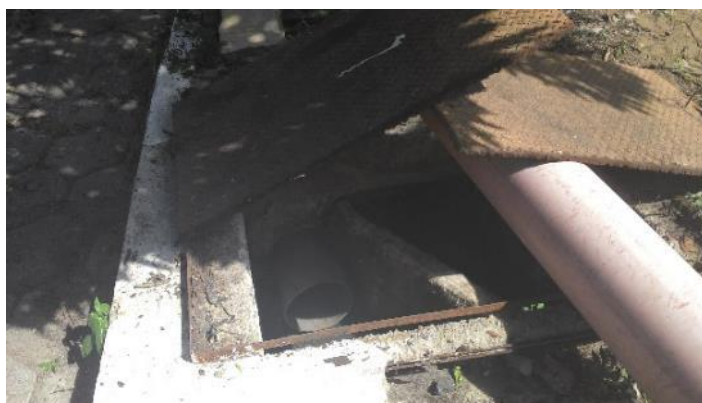
Figura 27 - Caixa de drenagem localizada próximo a área de lazer com tampa danificada.

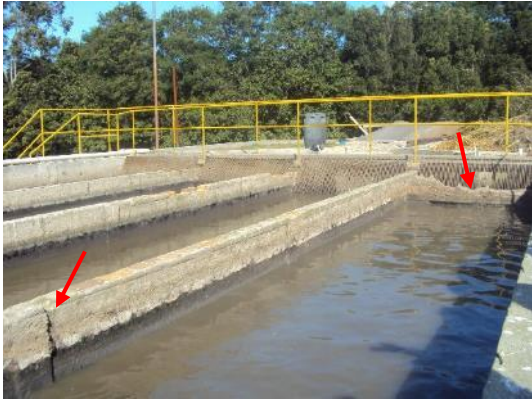
As paredes do tratamento preliminar apresentam rachaduras, infiltrações e desgaste da estrutura de concreto (Figura 28 e Figura 32), demandando conservação e manutenção.

Figura 28 – Caixa de areia e gradeamento do tratamento preliminar com estrutura de concreto danificada.

C11. As paredes do tratamento preliminar da ETE Camburi apresentam rachaduras, infiltrações e desgaste da estrutura de concreto, demandando conservação e manutenção.

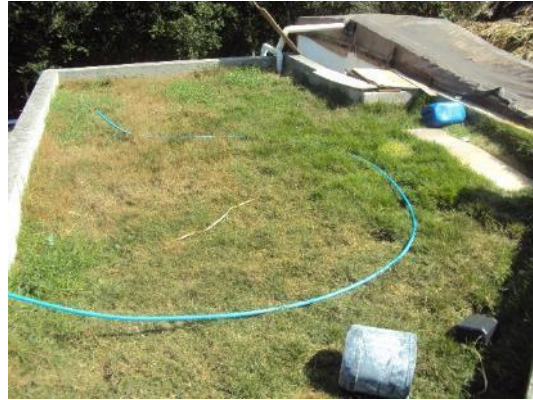
O efluente chega por recalque e passa pelo tratamento preliminar composto por caixa de recepção do esgoto, gradeamento e caixa de areia (Figura 28). Os gases gerados na caixa de recepção de esgoto e na câmara de saída do tratamento preliminar são coletados e encaminhados para o biofiltro (Figura 29), no entanto, a cobertura dessas unidades é improvisada e encontra-se aberta (Figura 30 e Figura 31), permitindo o escape de gases para a atmosfera. O sistema de bombeamento dos gases para o biofiltro, por sua vez, encontra-se inoperante (Figura 29).

Figura 29 - Biofiltro do tratamento preliminar.

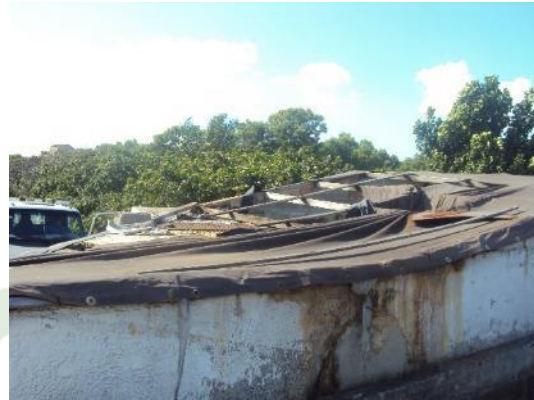
Figura 31 - Cobertura improvisada da caixa de recepção de esgoto no tratamento preliminar.

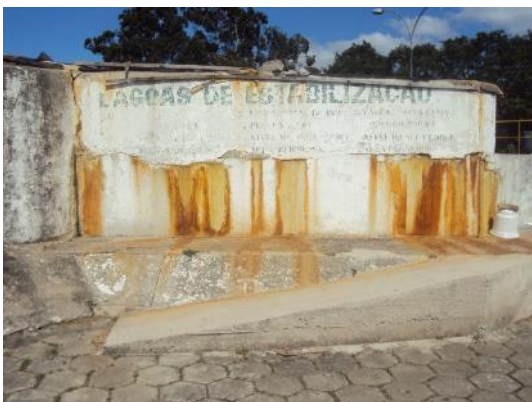
Figura 32 - Rachaduras e infiltrações no tratamento preliminar.

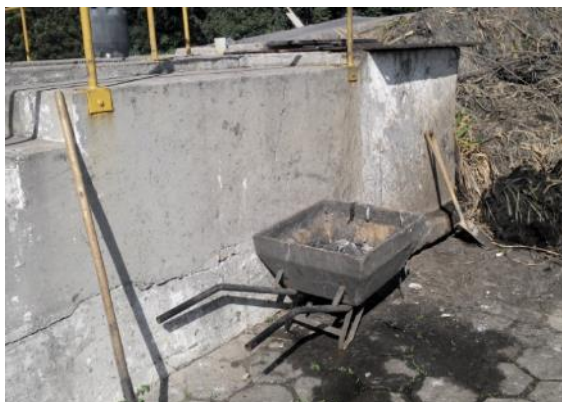
Os sólidos grosseiros coletados no gradeamento são armazenados temporariamente em local improvisado (Figura 33) e, posteriormente, destinados para a Unidade Gerenciadora de Resíduos (UGR). Observou-se que o líquido drenado dos sólidos grosseiros fica empossado sobre o piso de bloco intertravado. Já o material sólido acumulado na caixa de areia é removido por caminhão vácuo, conforme demanda identificada pelo operador, sendo o resíduo destinado também para a UGR.

Figura 33 - Armazenamento improvisado dos sólidos grosseiros retirados do gradeamento e líquido drenado empossado no piso.

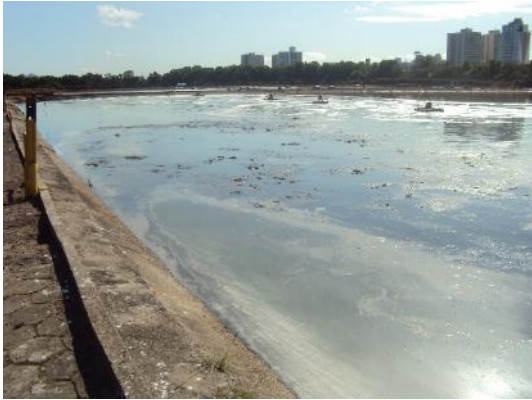
Figura 34 - Primeira lagoa aerada.

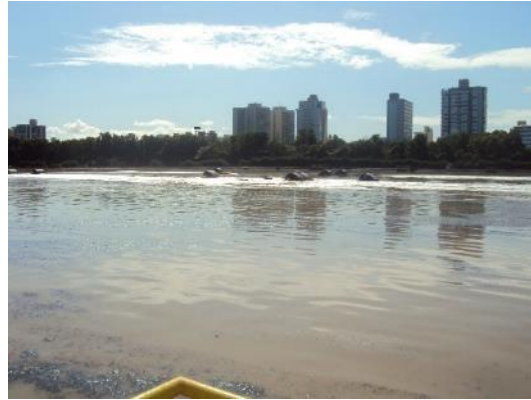
Figura 35 - Segunda lagoa aerada.

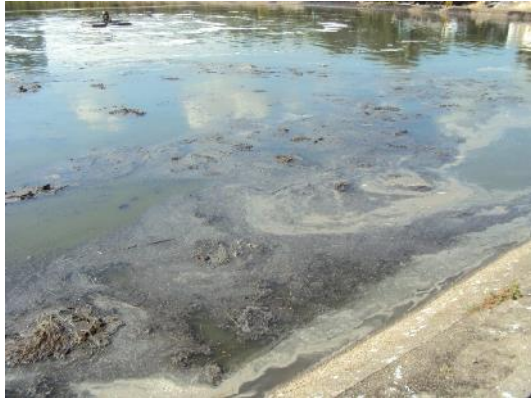
Após tratamento preliminar o efluente estava sendo direcionado para as lagoas aeradas, sendo 50% para a primeira (Figura 34) e 50% para a segunda lagoa (Figura 35), de forma que estas operavam em paralelo. Estas possuíam sólidos grosseiros, sobrenadantes, vegetação morta e macrófitas na superfície e em áreas específicas, que necessitam ser removidas (Figura 36).

Figura 36 - Sólidos grosseiros, sobrenadantes, vegetação morta e macrófitas na primeira lagoa.

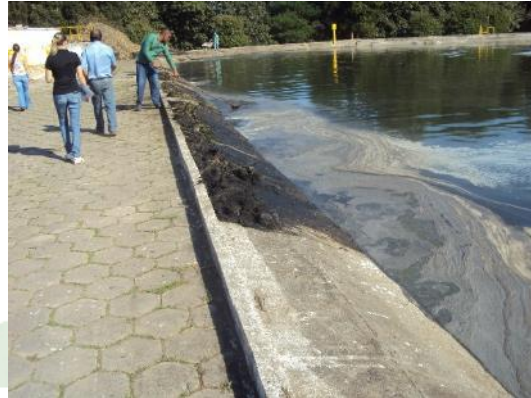
No momento da vistoria estavam sendo retirados os sólidos grosseiros e vegetação morta da primeira lagoa aerada (Figura 37) e estes estavam sendo depositados de forma inadequada no pátio (Figura 38), ao lado do tratamento preliminar, sobre o piso

Figura 37 – Resíduos grosseiros sendo retirados da primeira lagoa aerada.

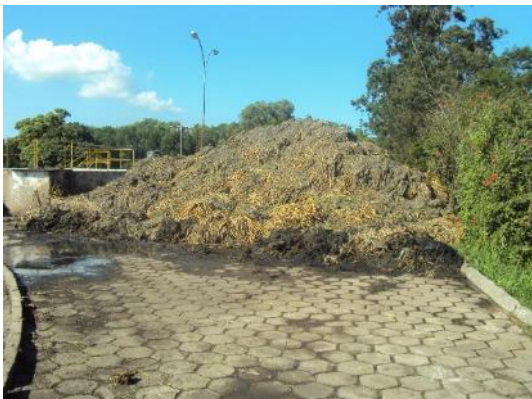
de bloco intertravado. O líquido drenado do material retirado das lagoas também estava empossado sobre o piso. Foi informado que todo o material retirado será removido posteriormente e destinados à UGR.

Figura 38 – Armazenamento de resíduos grosseiros de forma irregular no pátio da ETE.

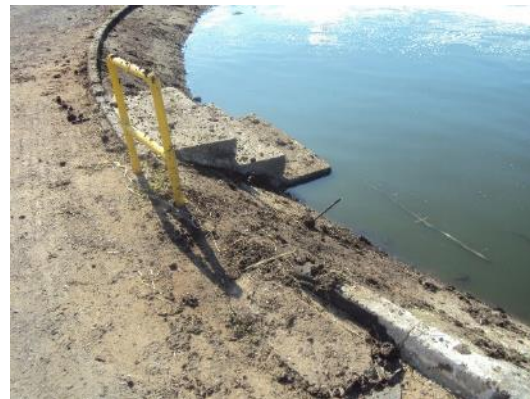
As escadas de acesso para manutenção das lagoas estavam sem guarda-corpo, oferecendo risco aos operadores (Figura 39). Observou-se ainda fissuras e crescimento de vegetação no talude interno das lagoas (Figura 40 e Figura 41), bem como a formação de espuma na segunda lagoa (Figura 42).

Figura 39 – Escada sem guarda corpo.

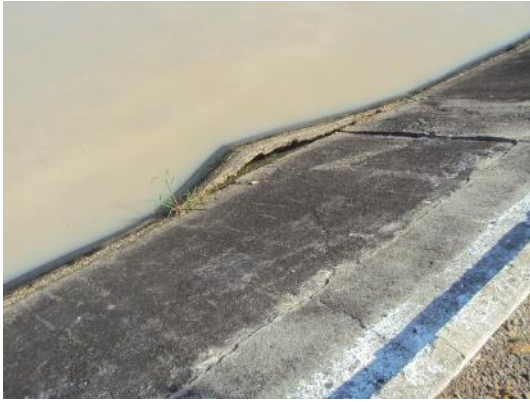
Figura 40 - Fissura no talude interno da lagoa.

C16. Observou-se fissuras e crescimento de vegetação no talude interno das lagoas da ETE Camburi.

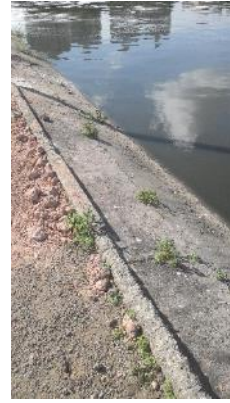
Figura 41 - Vegetação no talude interno da lagoa.

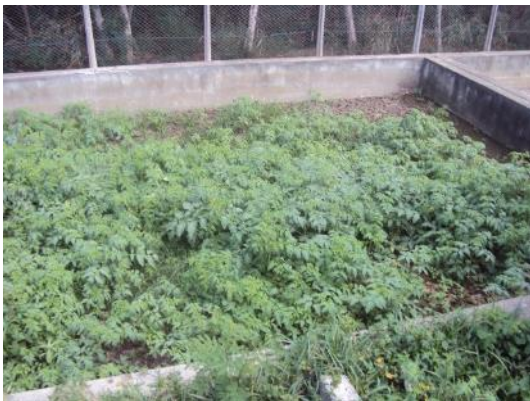
Figura 43 - Leito de secagem com excesso de vegetação.

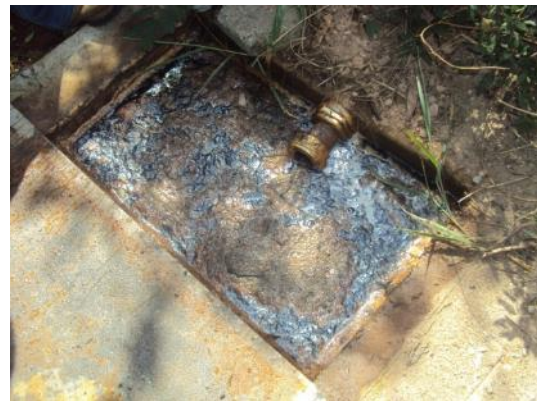
Figura 44 - Bombeamento inoperante do líquido drenado do leito de secagem.

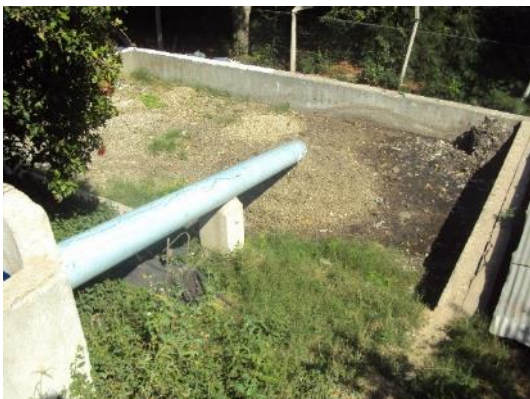
Figura 45 - Sobrenadante destinado no leito de secagem.

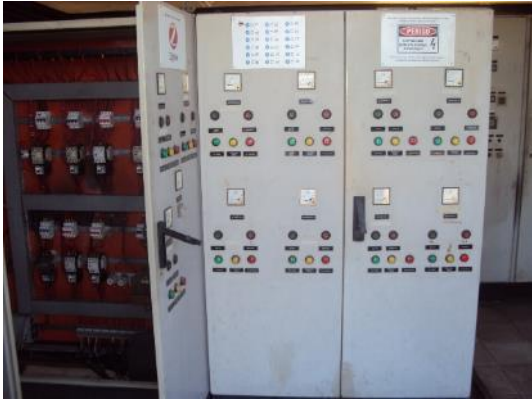
Figura 47 - Painel de controle dos aeradores.

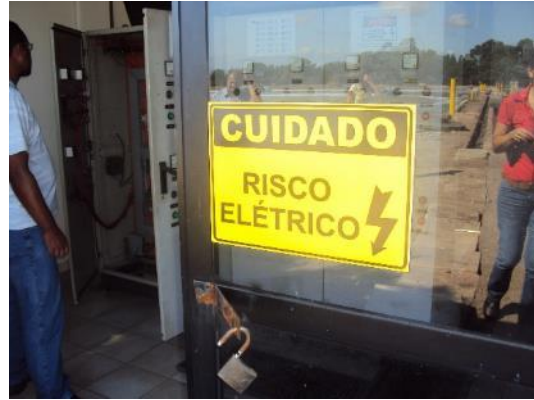
Figura 48 - Sinalização de risco de choque elétrico no painel de controle dos aeradores.

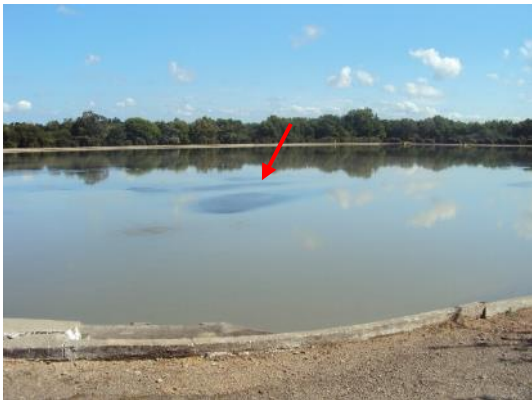
pontos intermediários entre as lagoas, principalmente na segunda lagoa (Figura 51). Além disso, observou-se que a lagoa facultativa está assoreada (Figura 49 e Figura 52).

Figura 49 - Lagoa facultativa da ETE Jardim Camburi com pontos de assoreamento.

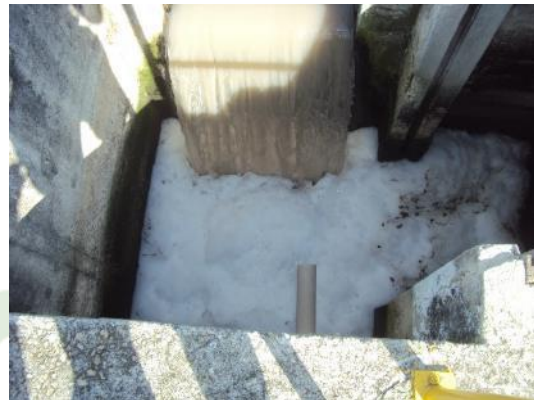
Das lagoas aeradas o efluente segue para a lagoa facultativa (Figura 49), sendo que nas saídas das lagoas aeradas observou-se grande quantidade de espuma (Figura 50). Observou-se ainda fissuras, rachaduras e desgaste da estrutura de concreto dos

Figura 50 - Espuma presente nas saídas das lagoas aeradas.

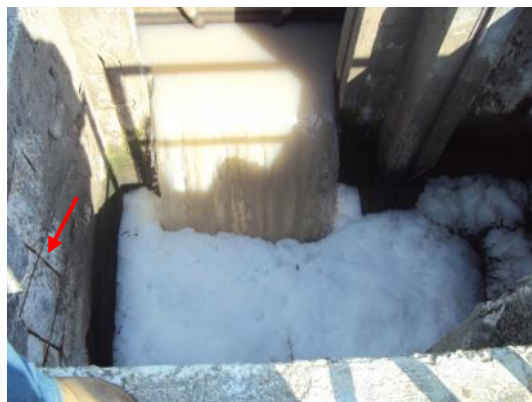
Figura 51 - Desgaste da estrutura de concreto dos pontos intermediários entre as lagoas e formação de espuma.

C23. Observou-se fissuras, rachaduras e desgaste da estrutura de concreto dos pontos intermediários entre as lagoas (principalmente na segunda lagoa) da ETE Camburi.

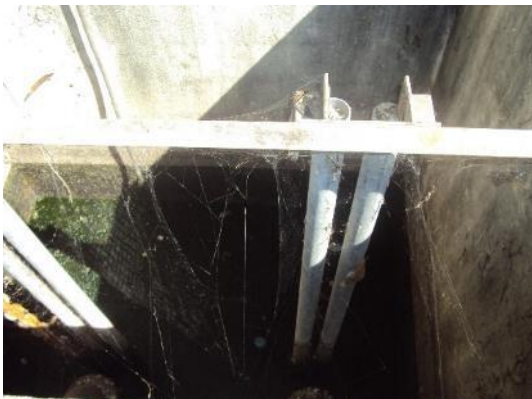
Periodicamente a operação da ETE realiza a recirculação do efluente da lagoa facultativa (Figura 53) para o tratamento preliminar, visando a melhoria da eficiência do tratamento. O poço de sucção do bombeamento para a recirculação do efluente necessita de limpeza (Figura 54).

Figura 54 - Poço de sucção do bombeamento para a recirculação do efluente das lagoas.

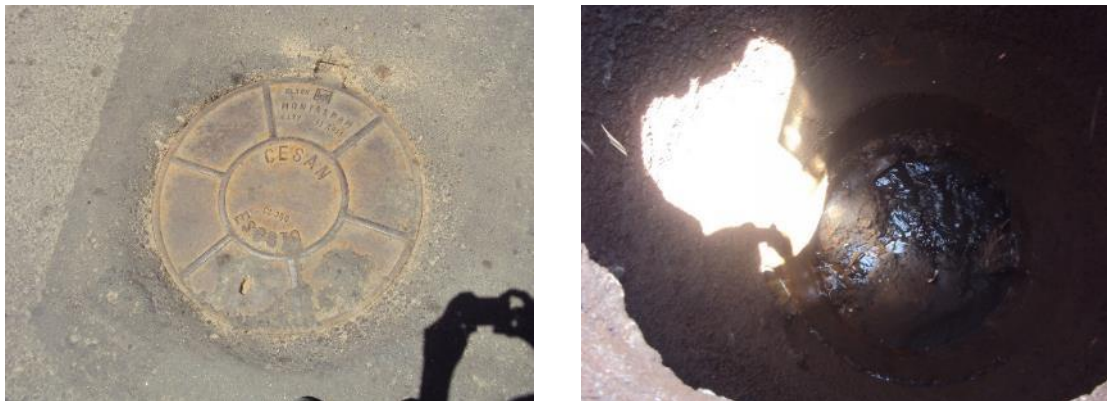
Em relação à fiscalização da rede de esgotamento sanitário, um poço de visita (PV) foi vistoriado. O mesmo foi selecionado por amostragem. O PV escolhido para o Sistema Furnas localiza-se na rua Estados Unidos, no bairro Central Carapina, e se encontra devidamente identificado, protegido e em condição satisfatória de funcionamento (Figura 59).

Figura 59- Poço de Visita (PV) vistoriado na Rua Estados Unidos, no SES Furnas.

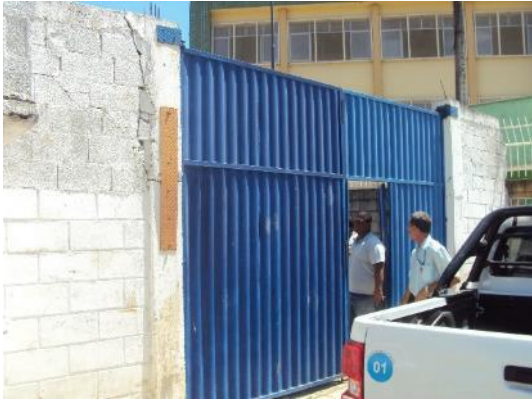
Figura 60 - Entrada da EEBB Furnas sem identificação.

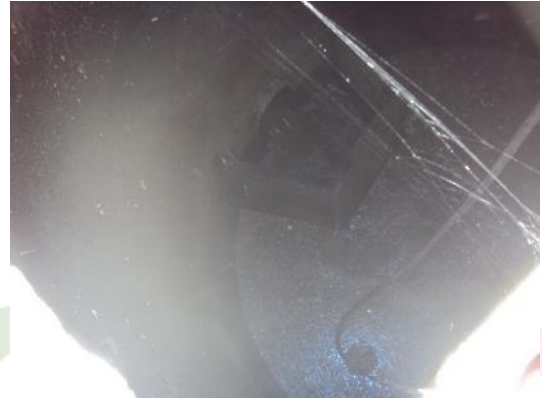
Figura 63 - Poço da EEBB Furnas com excesso de resíduos grosseiros.

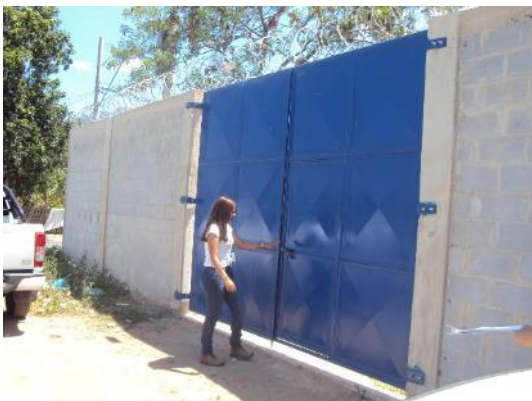
Figura 64 - Entrada da EEBB José de Anchieta sem identificação.

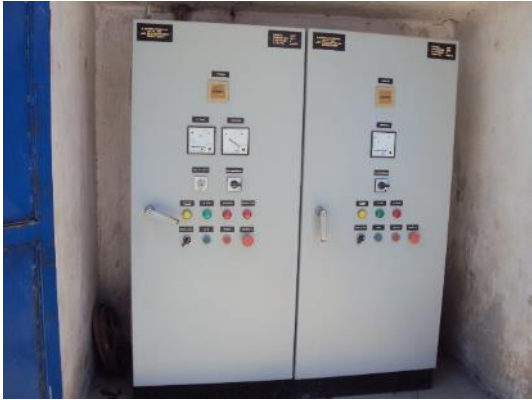
Figura 66 - Painel de controle da EEEB José de Anchieta sem sinalização de risco de choque elétrico.

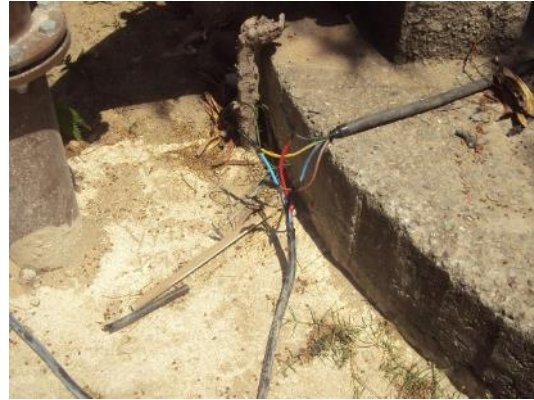
Figura 67 - Fiação exposta próximo ao poço de sucção.

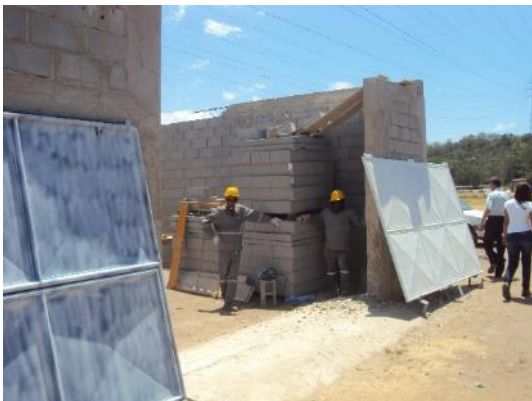
Figura 68 - EEEB São Luiz sem identificação.

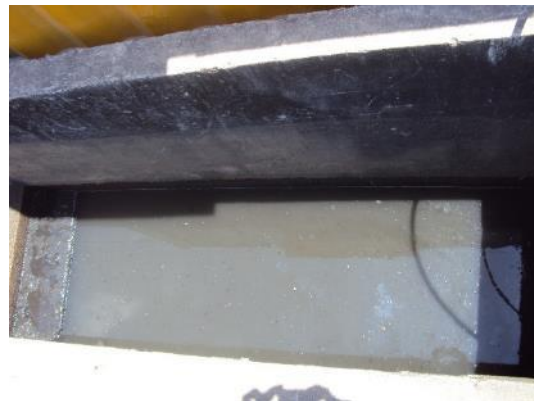
Figura 69 - Tratamento preliminar da EEEB São Luiz afogado.

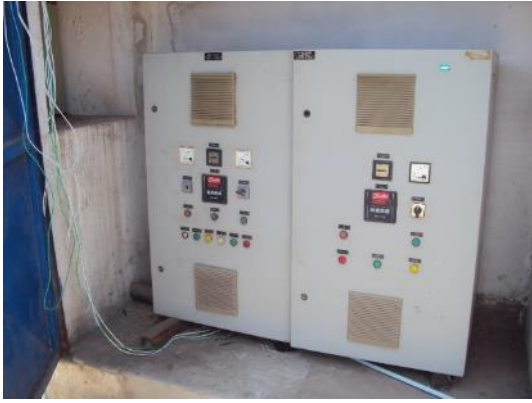
Figura 70 - Painel de controle sem sinalização de risco de choque elétrico.

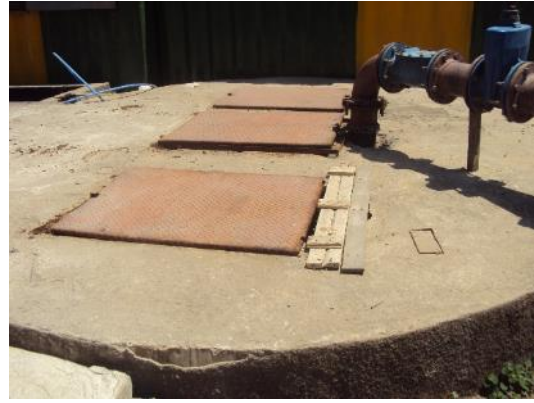
Figura 71 - Tampas do poço de sucção danificadas.

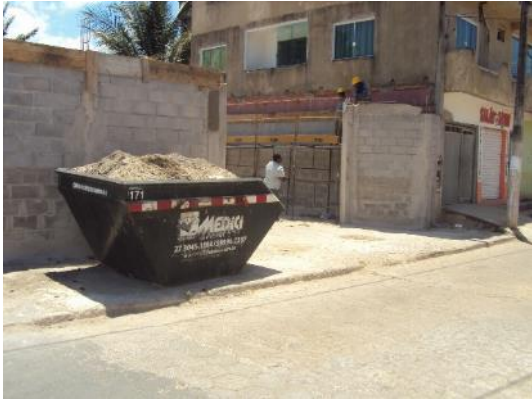
Figura 73 - EEBB Estados Unidos/Central Carapina sem identificação.

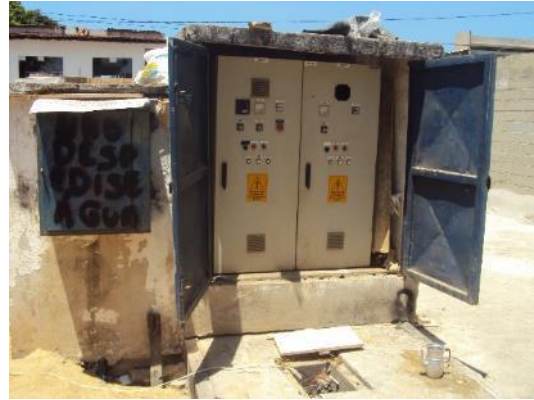
Figura 74 - Painel de controle com sinalização de risco de choque elétrico da EEBB Estados Unidos/Central Carapina.

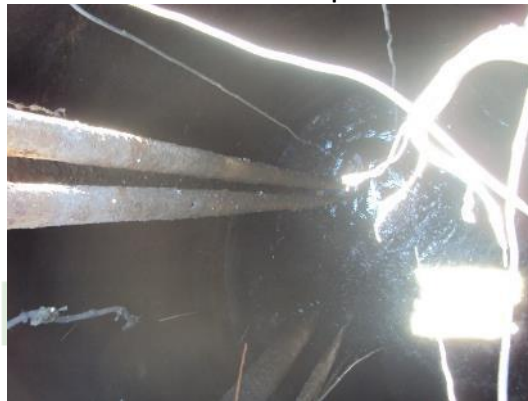
Figura 75 - Poço de sucção com fiação exposta da EEBB Estados Unidos/Central Carapina.

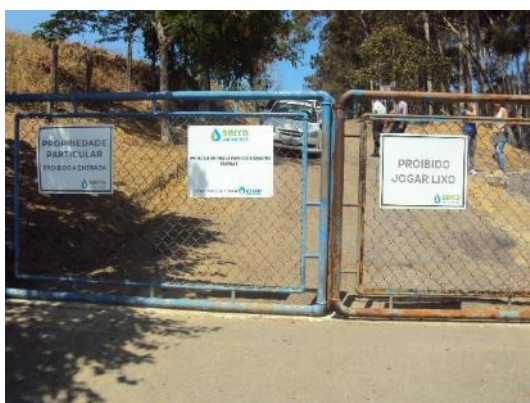
Figura 76 – ETE Furnas com placas de identificação.

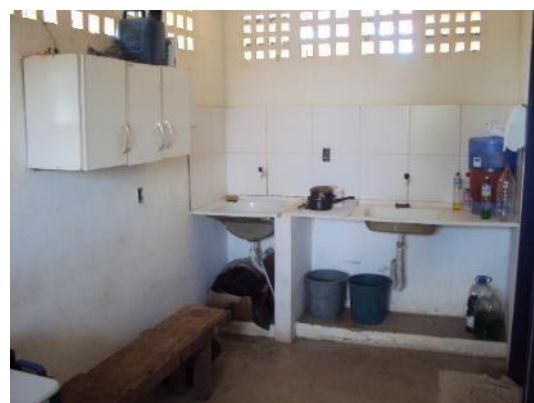
Figura 77 – Edificação de apoio para os operadores na ETE Furna.

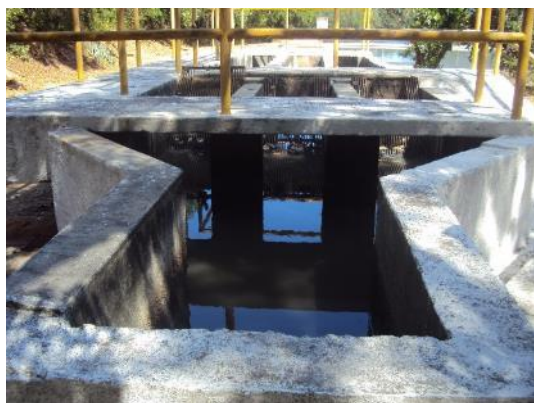
O tratamento preliminar do sistema Furnas é composto por gradeamentos (Figura 78) e caixas de areia (Figura 79), que demandam limpeza. Sendo que a caixa de recepção de efluentes que antecede ao gradeamento encontra-se com excesso de areia demandando manutenção (Figura 80) e a calha Parshall localizada após as caixas de areia apresenta estrutura danificada (Figura 81). Ainda no preliminar foi observada a presença de infiltrações na estrutura externa (Figura 82) e a tampa da caixa de passagem do efluente do preliminar para a lagoa anaeróbia está danificada (Figura 83).

Figura 78 - Gradeamentos da ETE Furnas.

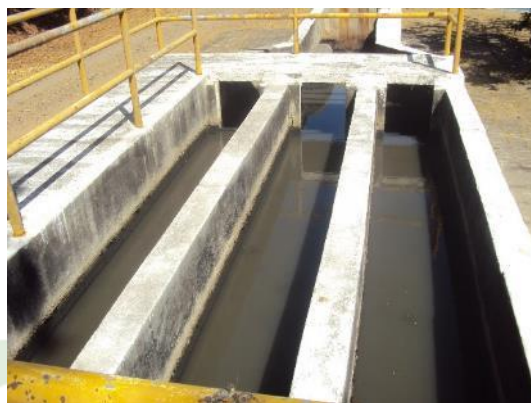
Figura 79 - Caixas de Areia da ETE Furnas.

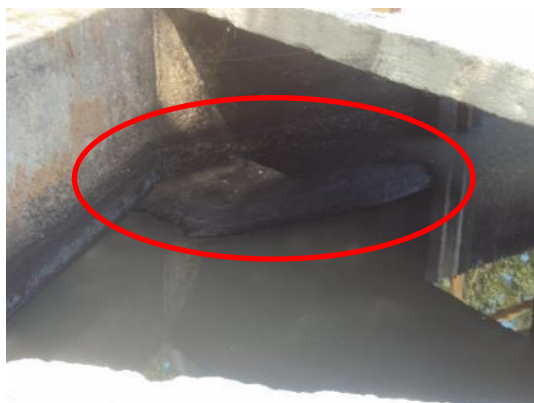
Figura 80 - Caixa de recepção de efluentes que antecede ao gradeamento da ETE Furnas.

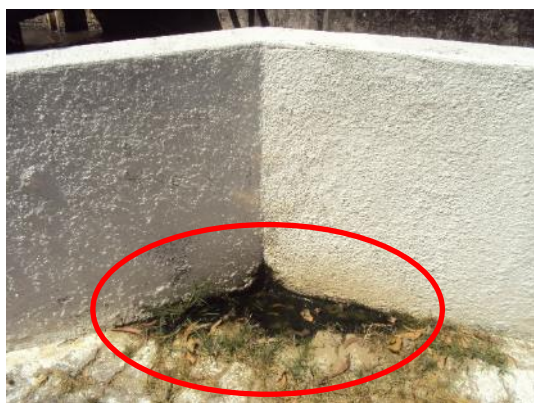
Figura 82 - Infiltração na estrutura externa do tratamento preliminar.

C37. A estrutura externa do tratamento preliminar (ETE Furnas) apresenta infiltração.

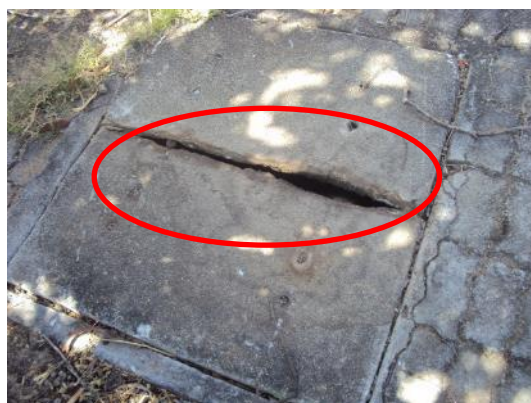
Figura 83 - Caixa de passagem danificada.

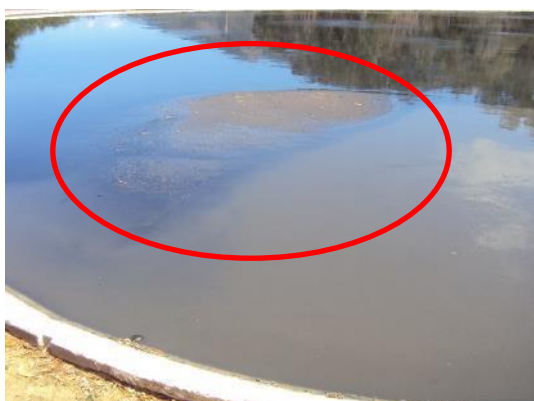
Após passar pelo tratamento preliminar, o efluente segue para lagoa anaeróbia que apresenta excesso de areia (Figura 84), guarda corpo muito enferrujado no ponto de interligação (Figura 85), e estrutura improvisada no ponto de interligação da lagoa anaeróbia para a lagoa facultativa (Figura 86). Em seguida o efluente segue para a lagoa facultativa que apresenta sobrenadante em áreas preferenciais da lagoa (Figura 87), vegetação no talude da lagoa facultativa (Figura 88), e ponto de saída com estrutura improvisada (Figura 89).

Figura 84 - Lagoa Anaeróbia ETE Furnas com excesso de areia.

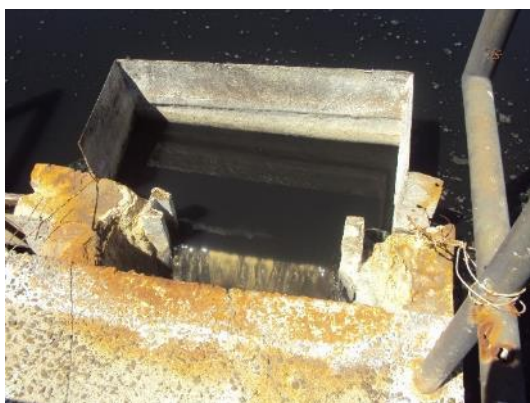
Figura 86 - Estrutura improvisada no ponto de interligação da lagoa anaeróbia da ETE Furnas.

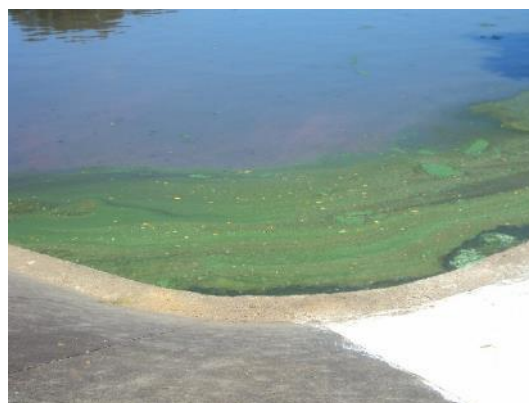
Figura 87 - Lagoa facultativa da ETE Furnas com sobrenadante.

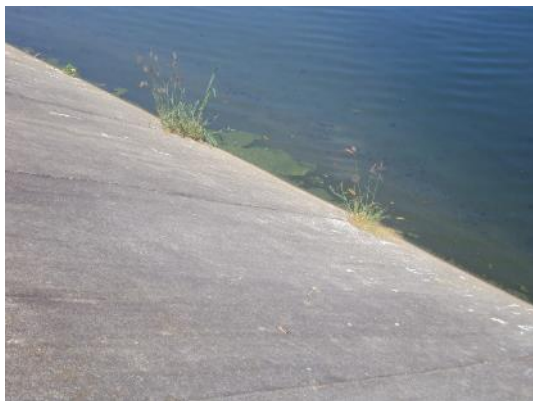
Figura 88 - Vegetação no talude da lagoa facultativa.

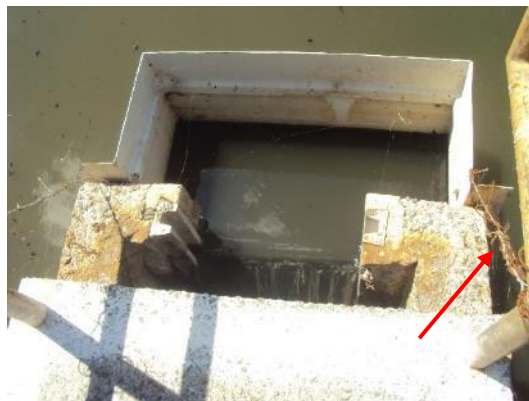
Figura 89 - Ponto de saída da lagoa facultativa com estrutura improvisada.

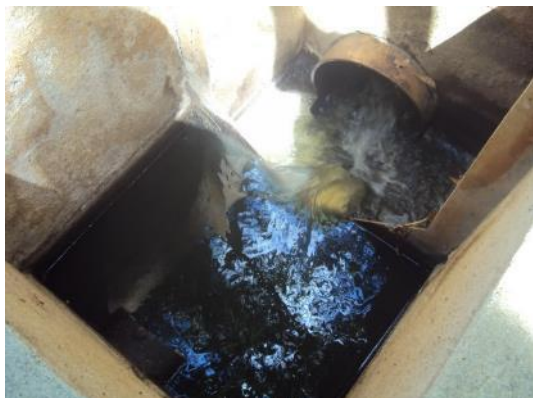
O ponto de saída do efluente tratado apresenta condições satisfatórias (Figura 90), entretanto o corpo receptor apresenta excesso de macrófitas (Figura 91).

Figura 90 - Ponto de saída do efluente tratado.
