## **RELATÓRIO DE FISCALIZAÇÃO**

RF/DT/GRS/010/2015

**ASSUNTO:** Fiscalização da prestação de serviços de Esgotamento Sanitário no município da Serra - SES Jacaraípe e SES Nova Almeida.

**PRESTADOR DE SERVIÇOS:** Companhia Espírito Santense de Saneamento – CESAN

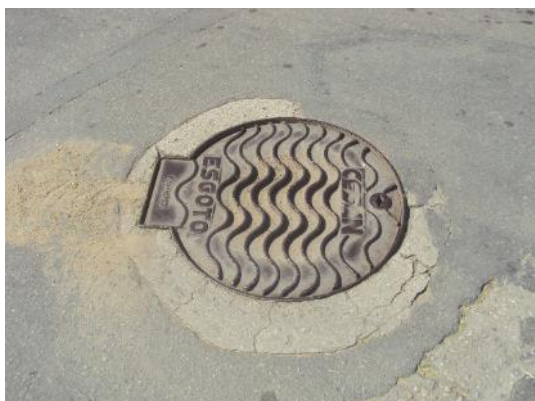
Na rede de coleta de esgoto foi vistoriado um poço de visita (PV) na rua Nossa Senhora dos Navegantes, Jacaraípe (Figura 4 e Figura 5). O PV se encontrava identificado, protegido e em condição satisfatória de funcionamento.

Figura 4 - Poço de visita com identificação.

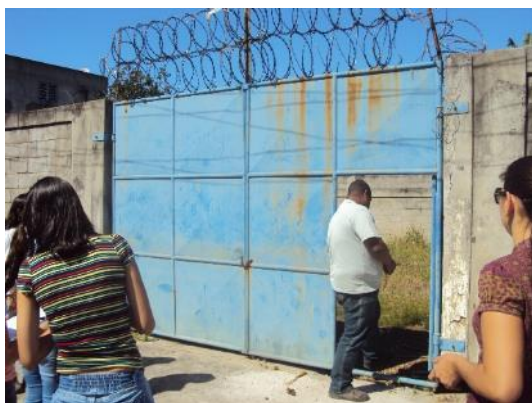
- **EEEB do Campo:** Não possui identificação na entrada (Figura 6) e o mecanismo de remoção de sólidos grosseiros/gradeamento está danificado (Figura 7). A elevatória opera com duas bombas, no entanto, o poço de sucção apresenta grande quantidade de resíduos grosseiros (Figura 9) e está sem tampas (Figura 8). O painel de controle apresenta condições razoáveis, entretanto, está sem sinalização de risco de choque elétrico e sem uma das tampas, demandando manutenção (Figura 10). Além disso, a área interna da elevatória está com grande quantidade de vegetação demandando limpeza (Figura 11).

Figura 6 - Entrada da EEEB do Campo sem identificação.

- C3.** Na EEEB do Campo (SES Jacaraípe) não há identificação e o mecanismo de remoção de sólidos grosseiros/gradeamento está danificado. O poço de sucção apresenta grande quantidade de resíduos grosseiros e está sem tampas. O painel de controle está sem sinalização de risco de choque elétrico e sem uma das tampas. Além disso, a área interna da elevatória está com grande quantidade de vegetação.

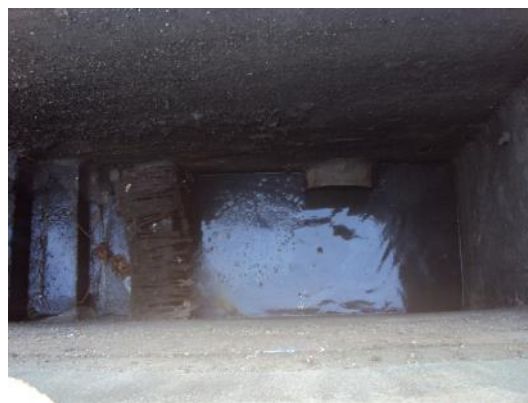
Figura 7 - Gradeamento danificado da EEEB do Campo.

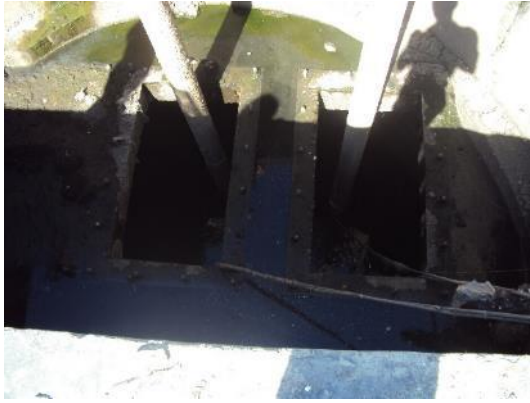
Figura 8 – Poço de sucção da EEEB do Campo sem tampas.

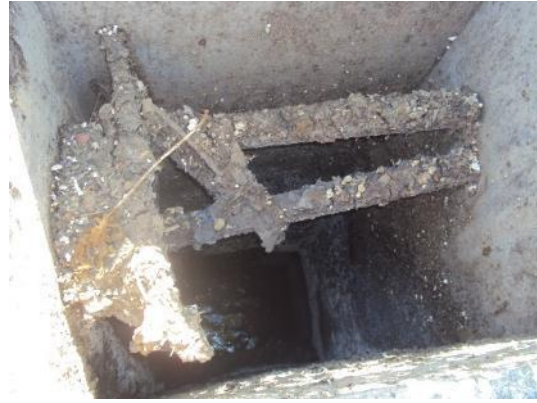
Figura 9 - Poço de sucção da EEEB do Campo com excesso de resíduos grosseiros.

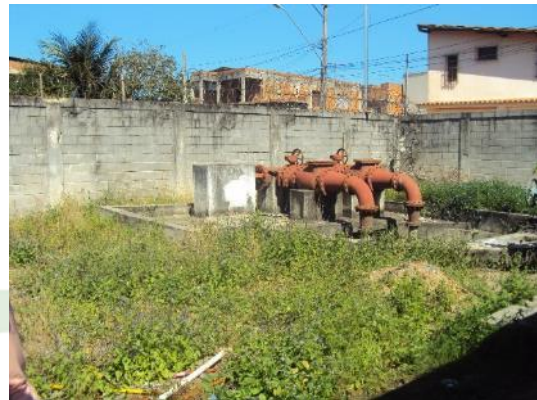
Figura 11 – Área interna da EEEB do Campo com excesso de vegetação.

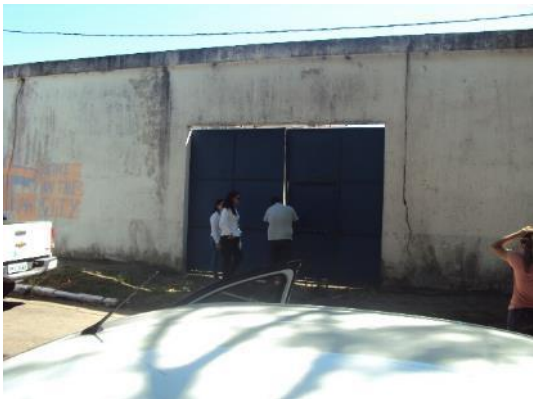
- **EEEB Jacaraípe Velha I:** Não possui identificação na entrada (Figura 12), no entanto, possui mecanismo de remoção de sólidos grosseiros/gradeamento (Figura 13). A elevatória opera com uma bomba, o poço de sucção apresenta grande quantidade de resíduos grosseiros e não possui cobertura. A tubulação de fixação da bomba reserva está ausente e o registro existente não está funcionando adequadamente, assim, quando do acionamento da bomba, ocorre vazamento desta tubulação no poço de sucção (Figura 14). O painel de controle (Figura 15) apresenta boas condições, entretanto, está sem sinalização de risco de choque elétrico e sem tampas de proteção.

Figura 12 - Entrada da EEB Jacaraípe Velha I sem identificação.

- C4.** Na EEEB Jacaraípe Velha I (SES Jacaraípe) não há identificação, não opera com bomba reserva, o poço de sucção apresenta grande quantidade de resíduos grosseiros e não possui cobertura. A tubulação de fixação da bomba reserva está ausente e o registro existente não está funcionando adequadamente. O painel de controle está sem sinalização de risco de choque elétrico e sem tampas de proteção.

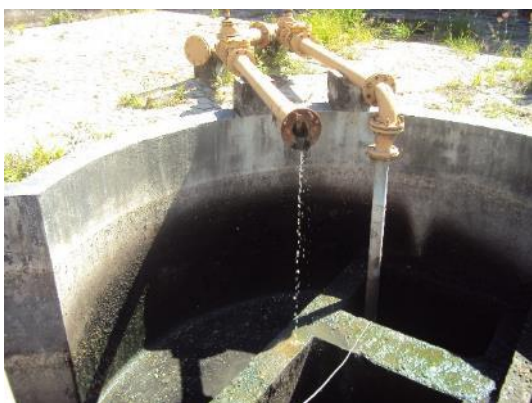
Figura 14 – Vazamento no poço de sucção da EEB Jacaraípe Velha I.

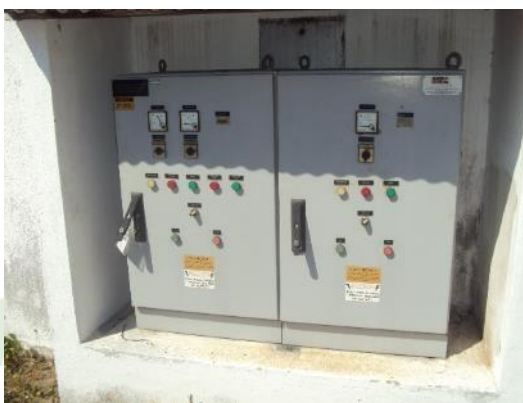
Figura 15 – Painel de controle da EEB Jacaraípe Velha I sem tampas de proteção e sem sinalização de risco de choque elétrico.

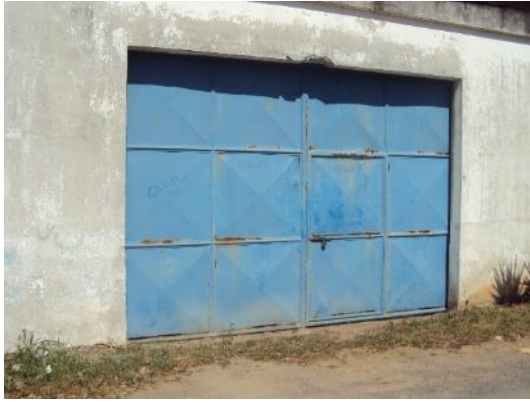
- **EEEB Jacaraípe Velha II ou Curva da Baleia:** Não possui identificação na entrada (Figura 16) e não possui mecanismo de remoção de sólidos grosseiros. A elevatória opera com uma bomba, o poço de sucção apresenta grande quantidade de resíduos grosseiros, está sem tampa (Figura 17) e com fiação exposta (Figura 18). O painel de controle (Figura 19) apresenta boas condições, entretanto, está sem sinalização de risco de choque elétrico.

Figura 16 - Entrada da EEB Jacaraípe Velha II sem identificação.

- C5.** Na EEEB Jacaraípe Velha II ou Curva da Baleia (SES Jacaraípe) não há identificação, não possui mecanismo de remoção de sólidos grosseiros, opera sem bomba reserva, o poço de sucção apresenta grande quantidade de resíduos grosseiros, está sem tampa e com fiação exposta. O painel de controle está sem sinalização de risco de choque elétrico.

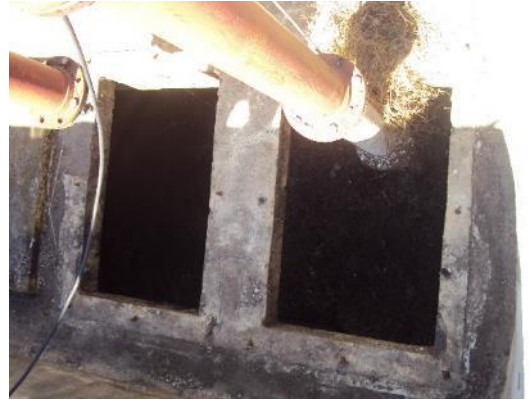
Figura 17 – Poço de sucção da EEB Jacaraípe Velha II sem tampas.

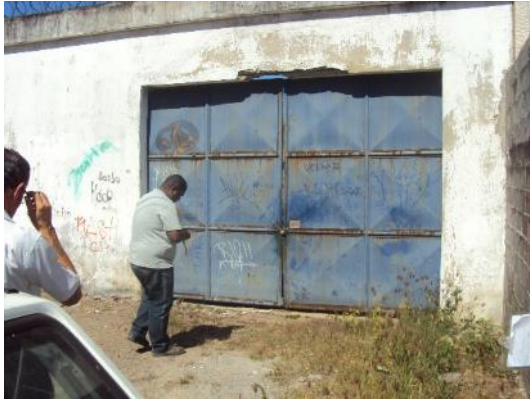
- **EEEB Jacaraípe Velha III ou Leão Castelo:** Não possui identificação na entrada (Figura 20), no entanto, possui mecanismo de remoção de sólidos grosseiros/gradeamento (Figura 21) em boas condições. A elevatória opera com duas bombas, o poço de sucção apresenta grande quantidade de resíduos grosseiros, gordura e está sem tampa (Figura 22). O painel de controle (Figura 23) apresenta boas condições, entretanto, está sem sinalização de risco de choque elétrico e sem tampas de proteção. Além disso, a área interna da elevatória apresenta grande quantidade de vegetação (Figura 24).

Figura 20 - Entrada da EEB Jacaraípe Velha III sem identificação.

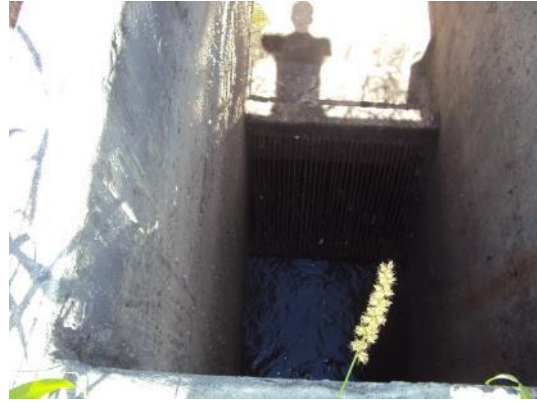
Figura 21 - Gradeamento da EEB Jacaraípe Velha III.

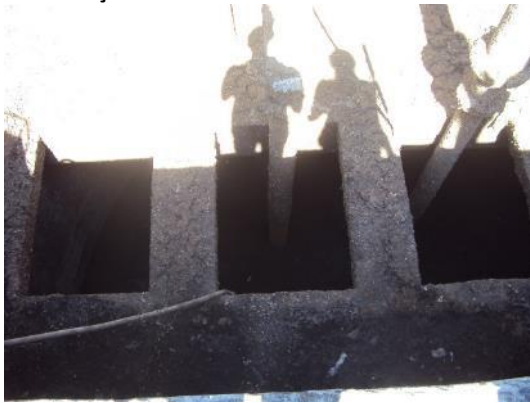
Figura 22 - Poço de sucção da EEB Jacaraípe Velha III sem tampas.

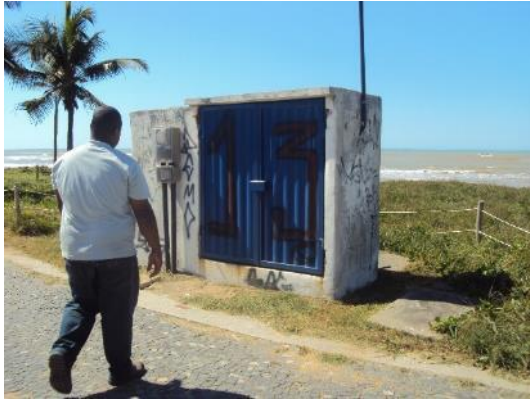
- **EEEB Jacaraípe Praia ou Nossa Senhora dos Navegantes:** Não possui identificação (Figura 25) e não possui mecanismo de remoção de sólidos grosseiros. A elevatória opera com uma bomba e o poço de sucção apresenta grande quantidade de resíduos grosseiros. O painel de controle (Figura 26) apresenta boas condições, entretanto, está sem sinalização de risco de choque elétrico.

Figura 25 - EEEB Jacaraípe praia sem identificação.

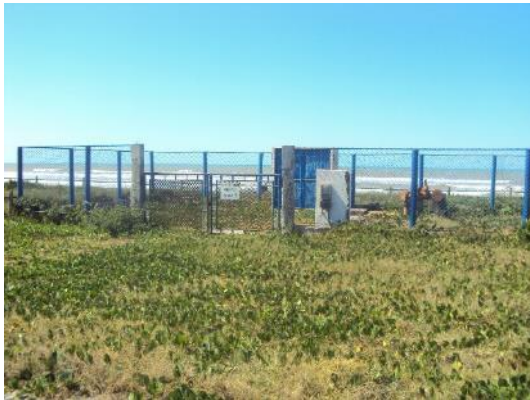
- **EEEB Carijós:** A identificação na entrada está deficiente (Figura 27) e não possui mecanismo de remoção de sólidos grosseiros. A elevatória opera com uma bomba e o poço de sucção apresenta grande quantidade de resíduos grosseiros (Figura 28). O painel de controle (Figura 30) apresenta boas condições, entretanto, está sem sinalização de risco de choque elétrico (Figura 29).

Figura 27 - Entrada da EEEB Carijós com identificação incompleta.

- C8.** Na EEEB Carijós (SES Jacaraípe) a identificação está deficiente, não possui mecanismo de remoção de sólidos grosseiros, opera sem bomba reserva, o poço de sucção apresenta grande quantidade de resíduos grosseiros e o painel de controle está sem sinalização de risco de choque elétrico.

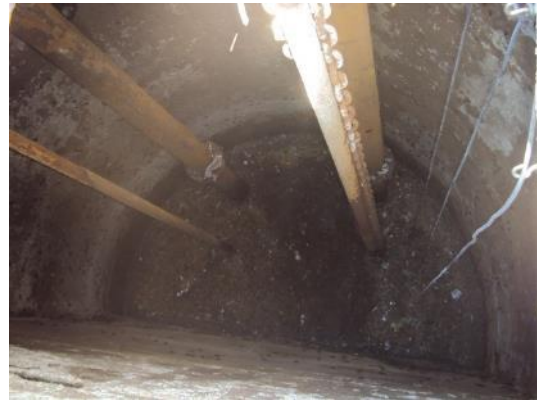
Figura 28 - Poço da EEEB Carijós com excesso de resíduos grosseiros.

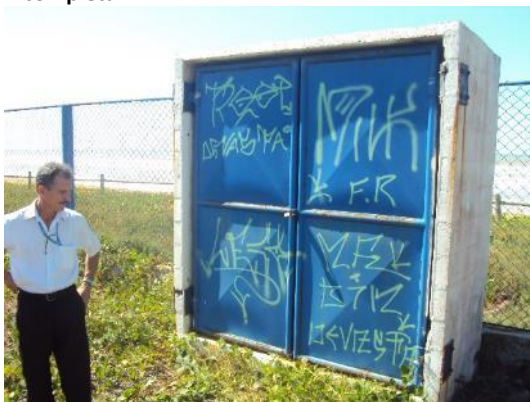
Figura 29 - Painel de controle da EEEB Carijós sem sinalização de risco de choque elétrico.

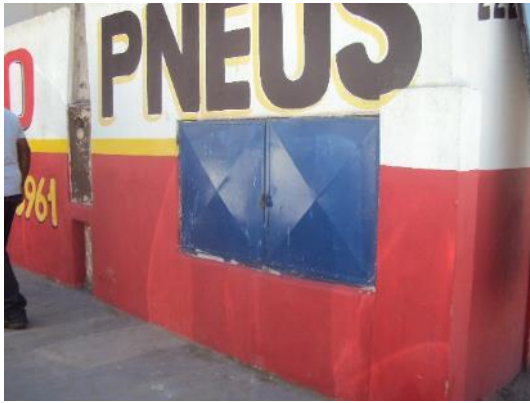
- **EEEB Goitacazes:** Não possui identificação (Figura 31) e não possui mecanismo de remoção de sólidos grosseiros. A elevatória opera com duas bombas e o poço de sucção apresenta grande quantidade de resíduos grosseiros (Figura 32). O painel de controle (Figura 33) apresenta boas condições, entretanto, está sem sinalização de risco de choque elétrico.

Figura 31 - EEEB Goitacazes sem identificação.

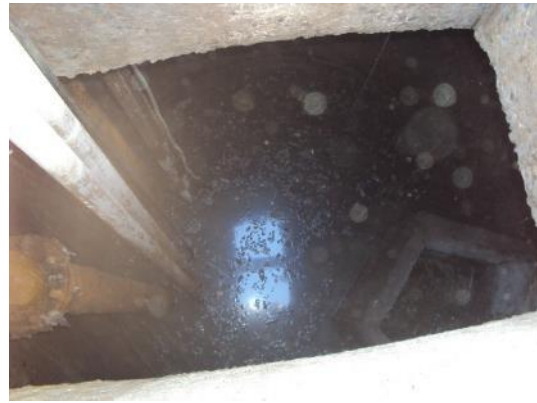
Figura 32 - Poço da EEEB Goitacazes com resíduos grosseiros.

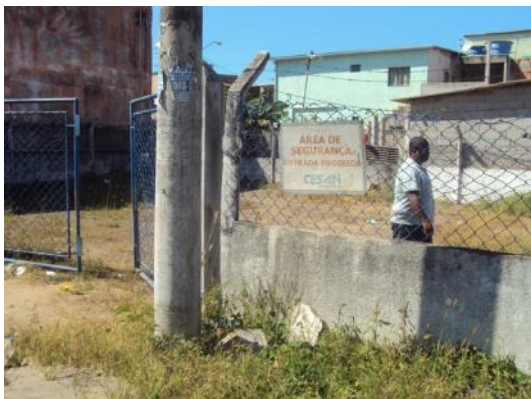
- **EEEB São Paulo:** Possui identificação insuficiente (Figura 34), no entanto, possui mecanismo de remoção de sólidos grosseiros/gradeamento (Figura 35). A elevatória opera com uma bomba e as tampas do poço de sucção estão enferrujadas (Figura 36). O painel de controle (Figura 37) apresenta boas condições, entretanto, está sem sinalização de risco de choque elétrico (Figura 38). Por fim, foi observado vazamento de água tratada na área interna da elevatória (Figura 39).

Figura 34 - EEEB São Paulo sem identificação.

- C10.** Na EEEB São Paulo (SES Jacaraípe) a identificação é insuficiente, opera sem bomba reserva, as tampas do poço de sucção estão enferrujadas e o painel de controle está sem sinalização de risco de choque elétrico. Além disso, há vazamento de água tratada na área interna da elevatória.

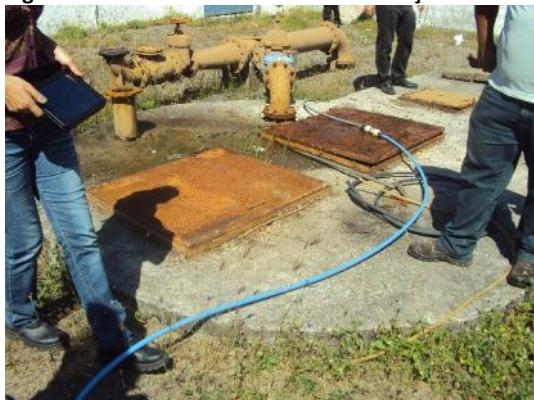
Figura 36 - Tampas do poço da EEEB São Paulo enferrujadas.

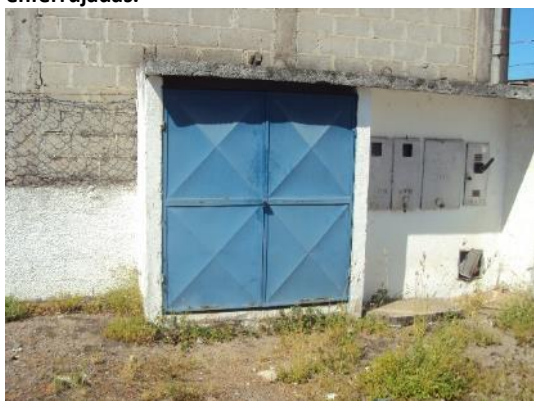
Figura 38 - Painel da EEEB São Paulo sem sinalização de risco de choque elétrico.

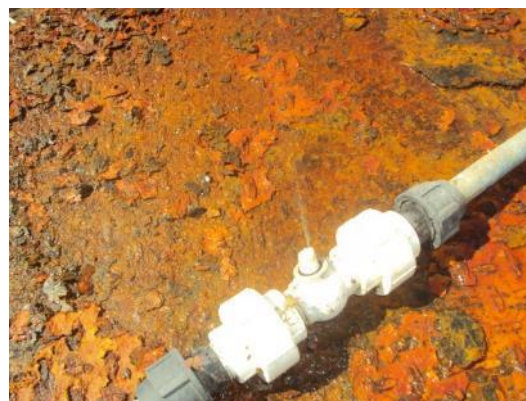
Figura 39 - Vazamento de água observado na área interna da EEEB São Paulo.

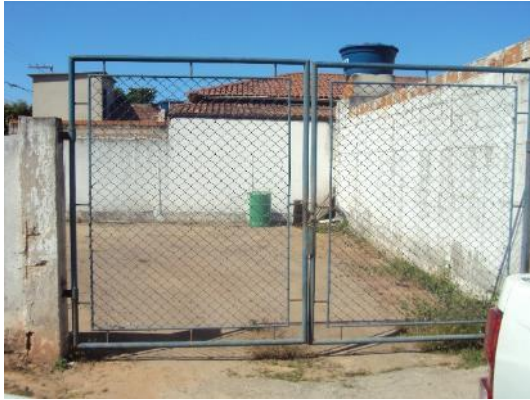
- **EEEB Timbiras:** Não possui identificação (Figura 40) e não possui mecanismo de remoção de sólidos grosseiros. O poço de sucção apresenta uma abertura na estrutura de concreto (Figura 42) e resíduos grosseiros no seu interior (Figura 41). A elevatória opera com uma bomba. O painel de controle (Figura 43) apresenta condições razoáveis, entretanto, está sem sinalização de risco de choque elétrico (Figura 44).

Figura 40 - EEEB Timbiras sem identificação.

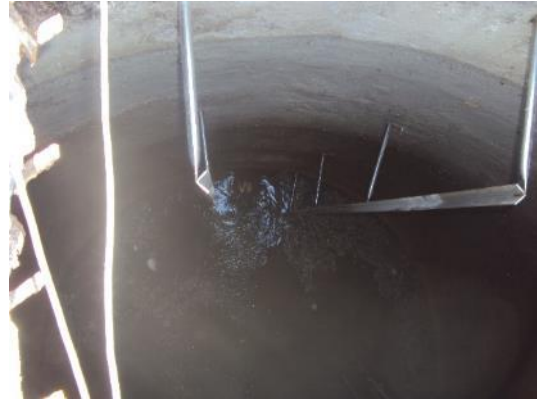
Figura 41 - Poço de sucção da EEEB Timbiras com resíduos grosseiros.

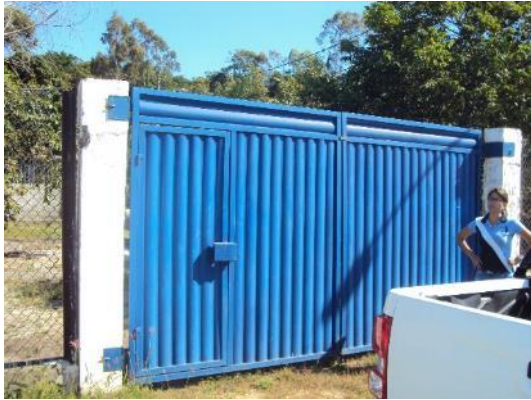
- **EEEB Magistrados:** Não possui identificação (Figura 45) e não possui mecanismo de remoção de sólidos grosseiros. O poço de sucção apresenta fiação exposta (Figura 46). A elevatória opera com uma bomba. O painel de controle (Figura 47) apresenta condições razoáveis, entretanto, está sem sinalização de risco de choque elétrico.

Figura 45 - EEEB Magistrados sem identificação.

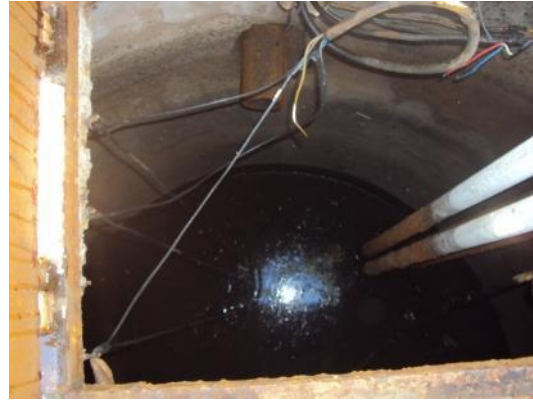
Figura 46 - Fiação exposta no poço de sucção da EEEB Magistrados.

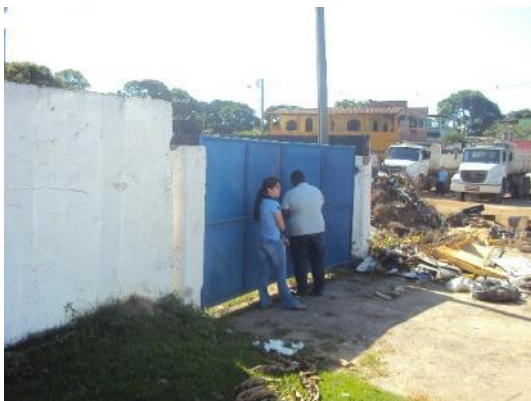
- **EEEB Nossa Senhora da Conceição:** Não possui identificação (Figura 48), possui mecanismo de remoção de sólidos grosseiros/cesto, entretanto o mesmo está obstruído (Figura 49). A elevatória opera com uma bomba. O painel de controle (Figura 50) está sem tampa de proteção, apresenta ferrugem e está sem sinalização de risco de choque elétrico. Além disso, a área interna da elevatória apresenta excesso de vegetação (Figura 51).

Figura 48 - EEEB Nossa Senhora da Conceição sem identificação.

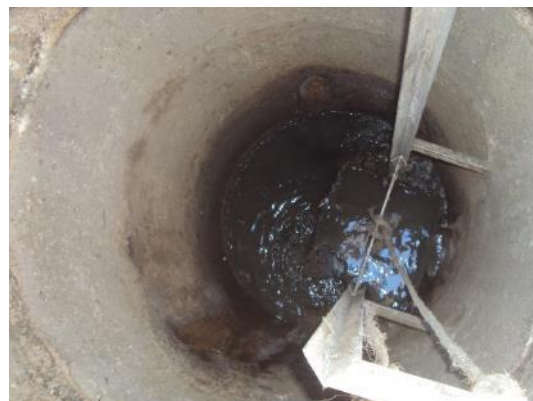
Figura 49 - Poço de sucção com cesto obstruído.

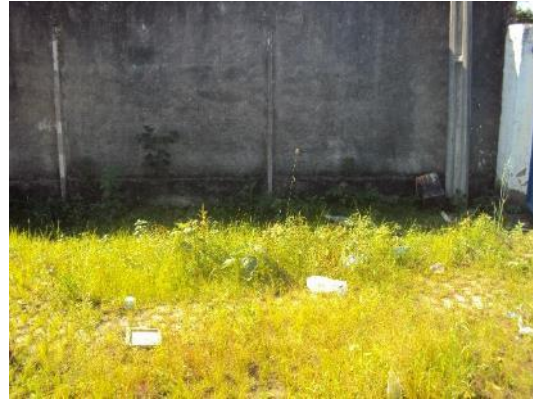
Figura 51 - Vegetação na área interna da EEBB Nossa Senhora da Conceição.

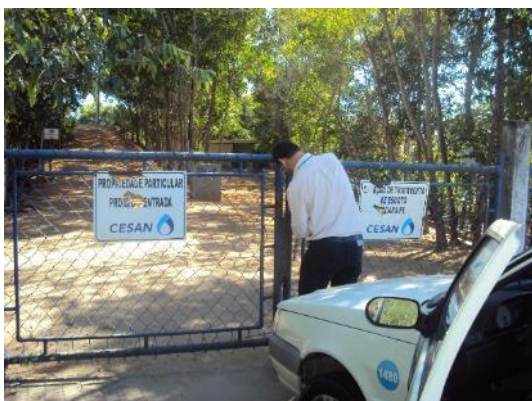
Há facilidade de acesso à ETE Jacaraípe, o local está identificado, entretanto encontra-se com as placas quebradas (Figura 52). Além disso, as condições de limpeza do pátio externo são satisfatórias e a edificação de apoio para os operadores se encontra em condições satisfatórias, com água potável e material de higiene (Figura 53).

Figura 52 – Placas quebradas da entrada da ETE Jacaraípe.

- C14.** As placas de identificação da ETE Jacaraípe estão danificadas.
- C15.** O gradeamento da ETE Jacaraípe está danificado e com excesso de gordura.

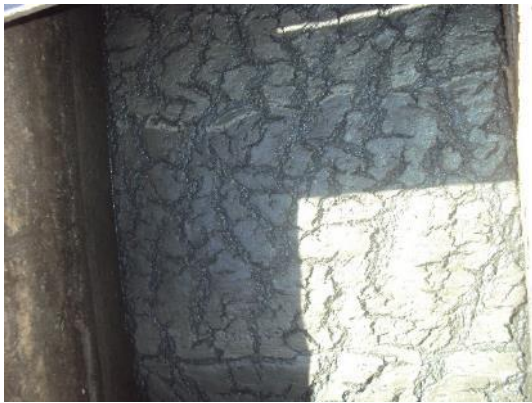
**Figura 56 – Caixa de areia com acúmulo de gordura.**

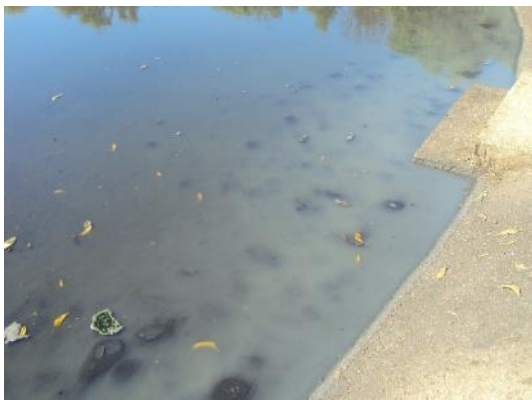
Após o tratamento preliminar o efluente segue para a lagoa anaeróbia que apresenta elevada quantidade de lodo (Figura 60) e está com dois aeradores funcionando alternadamente (Figura 61). As escadas de manutenção localizadas na lagoa anaeróbia estão sem guarda-corpo o que oferece risco aos operadores (Figura 62). Existe um “by pass” nessa lagoa para a lagoa facultativa caso ocorresse um aumento no volume de efluente na lagoa anaeróbia o mesmo pudesse ser direcionado para a lagoa facultativa. Além disso, o ponto intermediário da lagoa anaeróbia está com espuma (Figura 63).

**Figura 60 – Lagoa anaeróbia com excesso de lodo.**

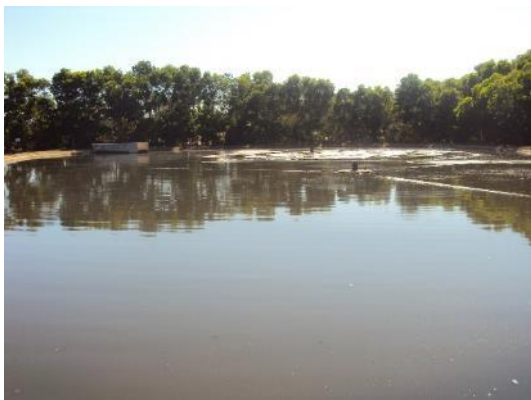
**Figura 61 – Lagoa anaeróbia com dois aeradores.**

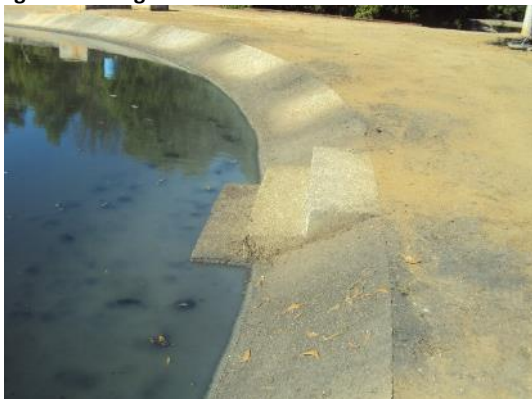
**Figura 62 – Escada sem guarda corpo na lagoa anaeróbia.**

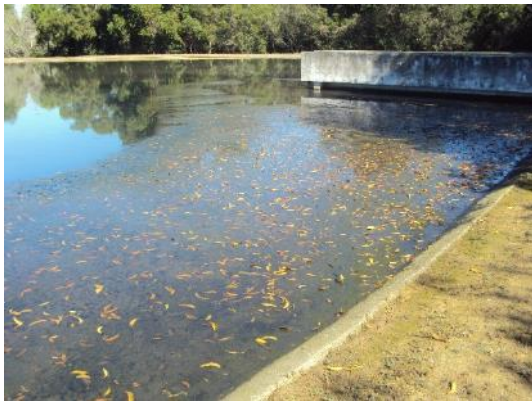
Em seguida o efluente segue para a lagoa facultativa por meio de três pontos intermediários de entrada. Nesta lagoa observou-se a presença de lodo e sobrenadantes em áreas preferenciais (Figura 64), além da ausência de guarda corpo nas escadas de manutenção (Figura 65), presença de muita espuma em uma das saídas (Figura 66) e abertura no talude da lagoa (Figura 67). A caixa de resíduos localizada ao lado da facultativa está com a rampa de acesso danificada (Figura 68), dificultando a sua operação.

Figura 64 – Lodo e sobrenadante na lagoa facultativa.

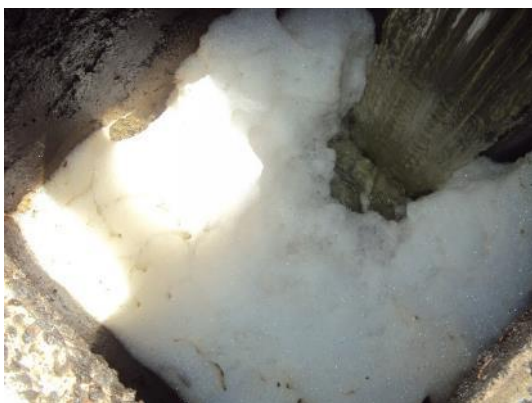
Figura 66 – Presença de espuma em uma das saídas da lagoa facultativa.

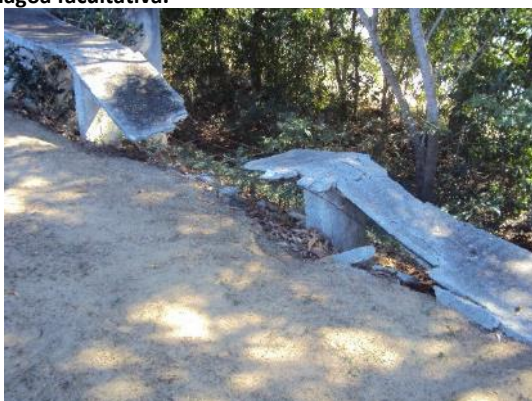
Figura 68 - Rampa de acesso à caixa de resíduos danificada.

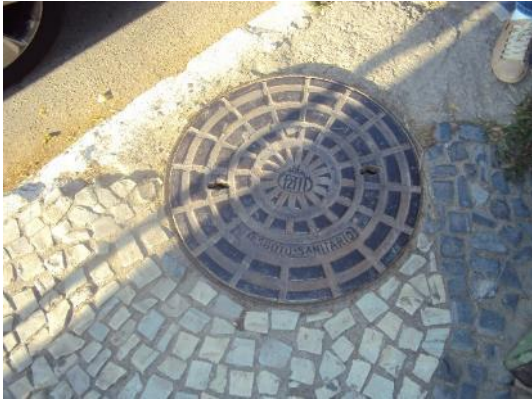
Na rede de coleta de esgoto foi vistoriado um poço de visita (PV) na rua Capitão Bley em Nova Almeida (Figura 74 e Figura 75). O PV se encontra identificado, protegido e em condições satisfatórias.

Figura 74 - Poço de visita com identificação do SES Nova Almeida.

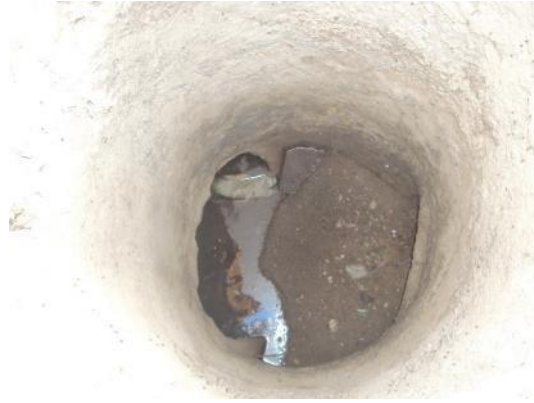
Figura 75 - Poço de visita desobstruído do SES Nova Almeida.

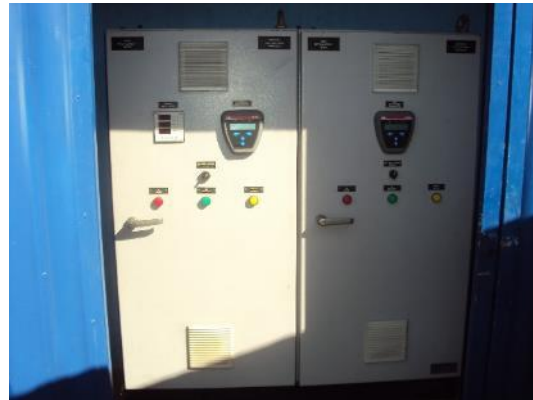
- **EEEB NA 01:** Não possui identificação (Figura 76), o mecanismo de remoção de sólidos grosseiros/gradeamento está quase afogado (Figura 79). A elevatória opera com duas bombas, no entanto, o poço de sucção apresenta grande quantidade de resíduos grosseiros (Figura 78). O painel de controle apresenta boas condições, entretanto, está sem sinalização de risco de choque elétrico (Figura 77).

Figura 77 – Painel sem sinalização de risco de choque elétrico.

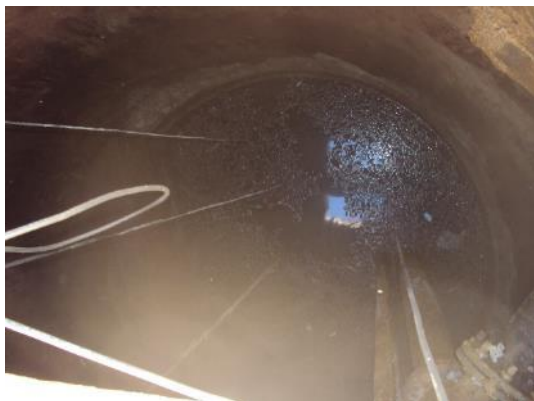
Figura 78 – Poço de sucção da EEBB NA 01 com resíduos grosseiros.

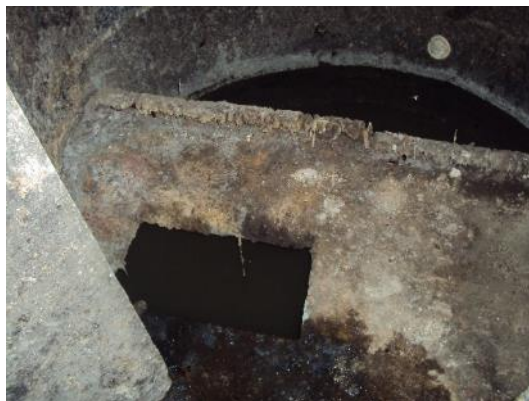
Figura 79 – Mecanismo de remoção de sólidos grosseiros da NA 01.

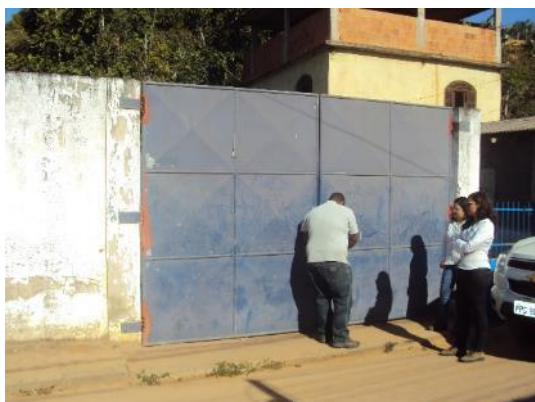
- **EEEB NA 02:** Não possui identificação na entrada (Figura 80), no entanto, possui mecanismo de remoção de sólidos grosseiros/gradeamento (Figura 82) que demanda limpeza devido ao acúmulo de areia. A elevatória opera com uma bomba e o poço de sucção apresenta grande quantidade de resíduos grosseiros (Figura 83). O painel de controle (Figura 81) apresenta boas condições, entretanto, está sem sinalização de risco de choque elétrico.

Figura 80 - Entrada da EEBB NA 02 sem identificação.

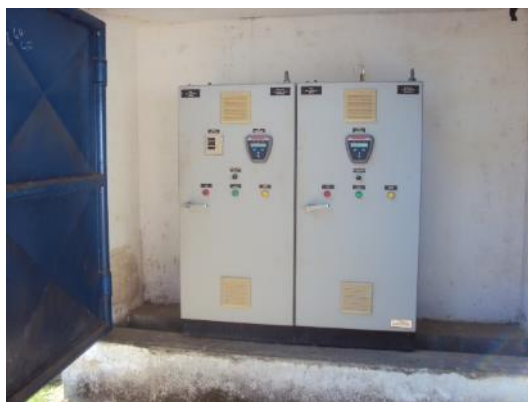
Figura 81 – Painel sem sinalização de risco de choque elétrico.

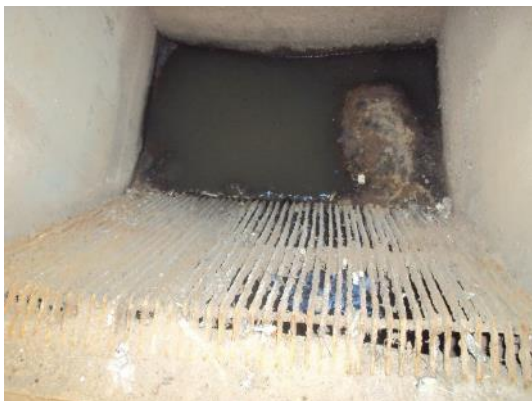
Figura 82 – Mecanismo de remoção de sólidos grosseiros demandando limpeza.

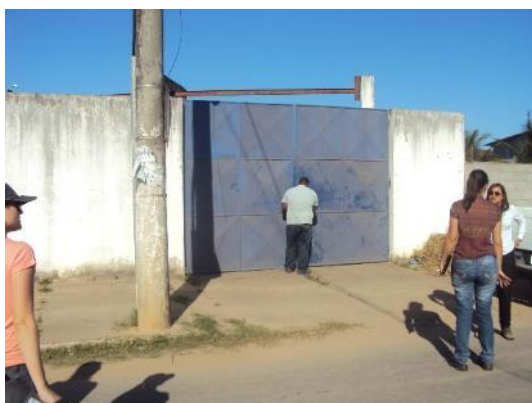
- **EEEB NA 03:** Não possui identificação na entrada (Figura 84), no entanto, possui mecanismo de remoção de sólidos grosseiros/gradeamento (Figura 85). A elevatória opera com três bombas, o poço de sucção apresenta grande quantidade de resíduos grosseiros (Figura 86) e está sem tampa (Figura 87). O painel de controle (Figura 88) apresenta boas condições, entretanto, está sem sinalização de risco de choque elétrico.

Figura 84 - Entrada da EEBB NA 03 sem identificação.

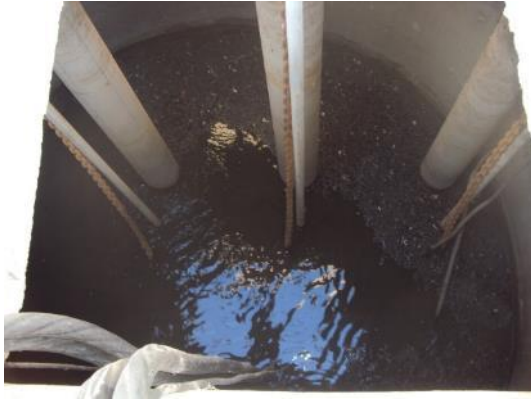
Figura 86 – Poço com resíduos grosseiros.

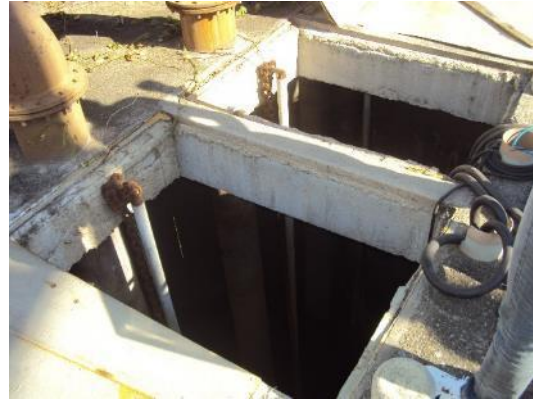
Figura 87 – Poço de sucção sem tampas.

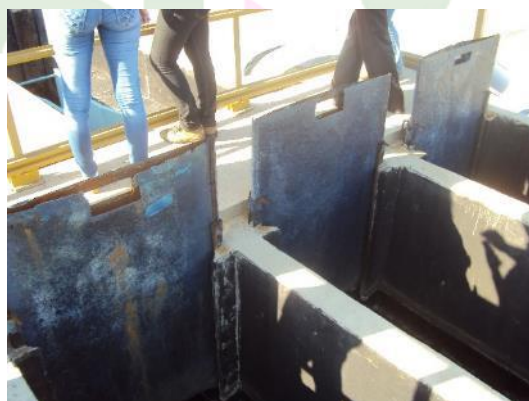
**Figura 92 – Comportas do tratamento preliminar da ETE Nova Almeida enferrujadas.**
