AGÊNCIA REGULADORA DE SANEAMENTO BÁSICO E INFRAESTRUTURA VIÁRIA DO  
ESPÍRITO SANTO – ARSI

## **RELATÓRIO DE FISCALIZAÇÃO**

RF/DT/GRS/008/2015

**ASSUNTO:** Fiscalização da prestação de serviços de Esgotamento Sanitário no município da Serra - SES Jardins e Serra Dourada.

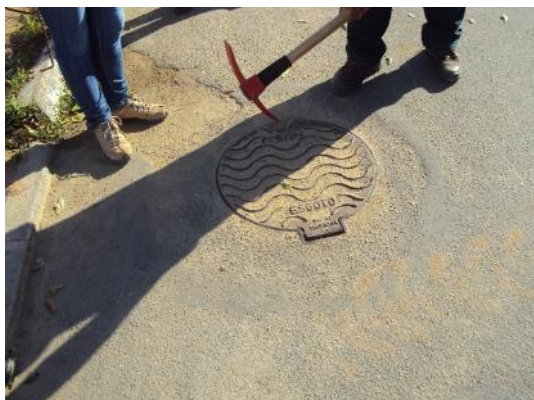
Em relação à fiscalização da rede de esgotamento sanitário, um poço de visita (PV) foi vistoriado. Este está localizado na rua Acácia Rosa, e foi selecionado por amostragem (Figura 4 e Figura 5). O PV se encontra identificado, protegido e em condições satisfatórias.

Figura 4 - Poço de visita com identificação do SES Jardins. Figura 5 - Poço de visita sem obstrução do SES Jardins.

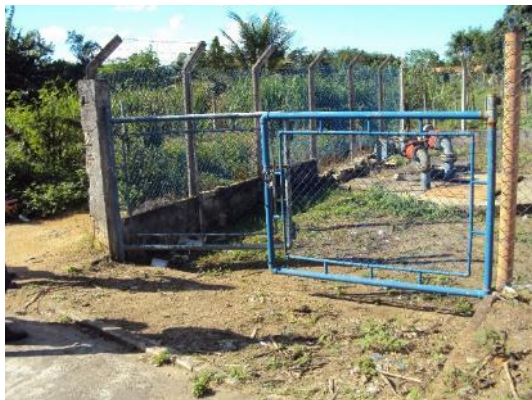
- **EEEB São Domingos:** Não possui identificação na entrada (Figura 6), possui mecanismo de remoção de sólidos grosseiros (gradeamento) que continha bancos de areia e, portanto, demanda limpeza (Figura 7). A elevatória opera

Figura 6 - Entrada da EEB São Domingos sem identificação.

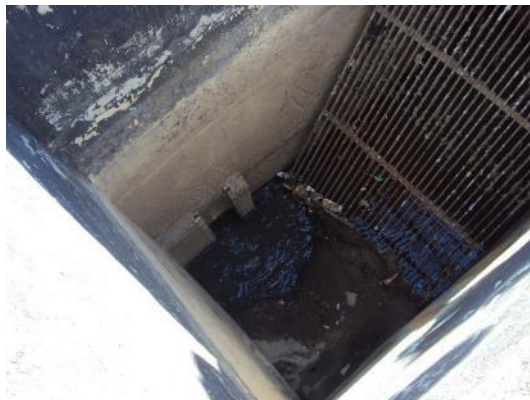
Figura 7 - Gradeamento da EEB São Domingos.

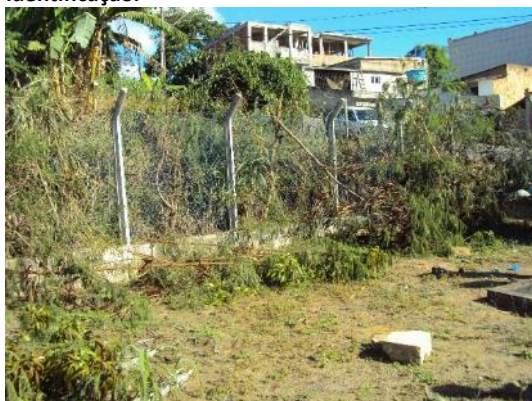
com uma bomba. O painel de controle (Figura 11) apresenta boas condições, entretanto, está sem sinalização de risco de choque elétrico (Figura 10). A área do entorno possui vegetação (Figura 8) e não está devidamente isolada (Figura 9).

Figura 8 - Vegetação na área interna da EEB São Domingos.

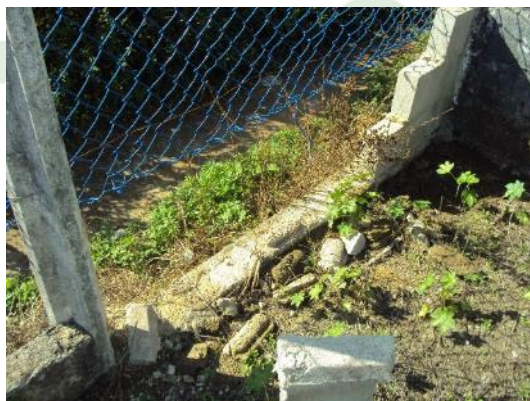
Figura 9 - Abertura no cercamento da EEB São Domingos.

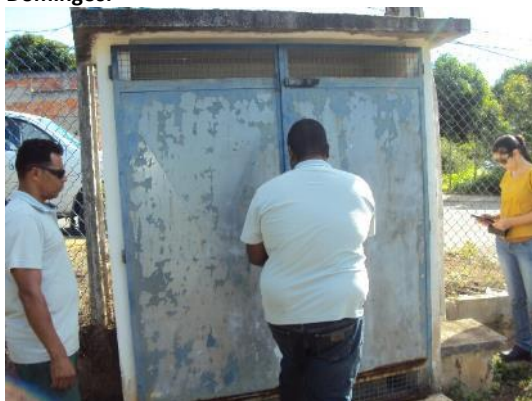
Figura 10 - Painel de controle da EEB São Domingos sem sinalização de risco de choque elétrico.

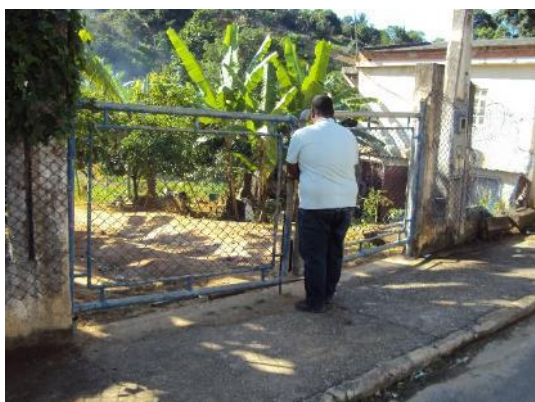
- **EEEB Jardim Bela Vista:** Não possui identificação na entrada (Figura 12), possui mecanismo de remoção de sólidos grosseiros (gradeamento) que continha bancos de areia e, portanto, demanda limpeza (Figura 13). A elevatória opera

Figura 12 - Entrada da EEBB Jardim Bela Vista sem identificação.

- C4.** A EEEB Jardim Bela Vista não possui identificação na entrada, não possui bomba reserva, o gradeamento demanda limpeza, o painel de controle está sem sinalização de risco de choque elétrico, a área do entorno não está devidamente isolada, há um vazamento na válvula do barrilete e as tampas do poço de sucção necessitam de substituição.

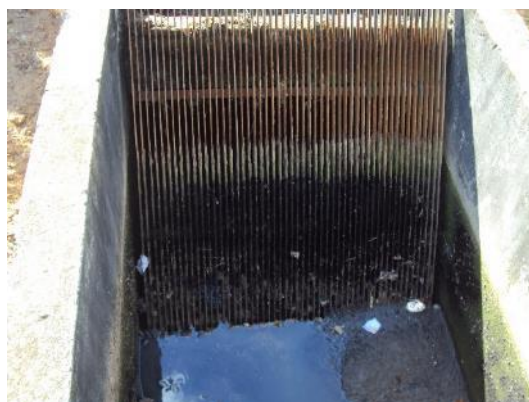
Figura 13 - Gradeamento da EEBB Jardim Bela Vista.

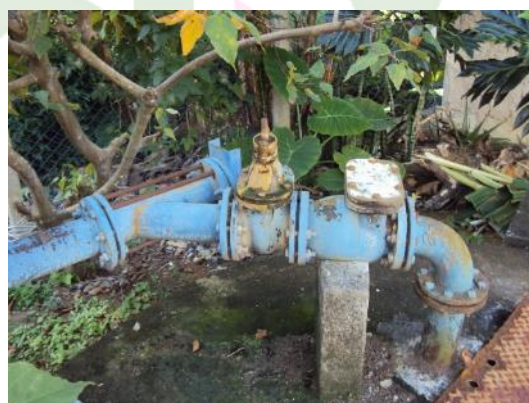
com uma bomba. O painel de controle (Figura 14) apresenta boas condições, entretanto, está sem sinalização de risco de choque elétrico. A área do entorno não está devidamente isolada (Figura 17). Há um vazamento na válvula do barrilete (Figura 15) e as tampas do poço de sucção necessitam de substituição (Figura 16).

Figura 15 - Válvula do barrilete com vazamento.

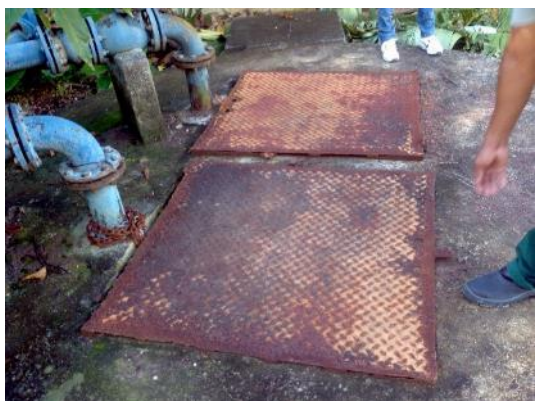
Figura 16 - Tampas do poço de sucção da EEBB Jardim Bela Vista.

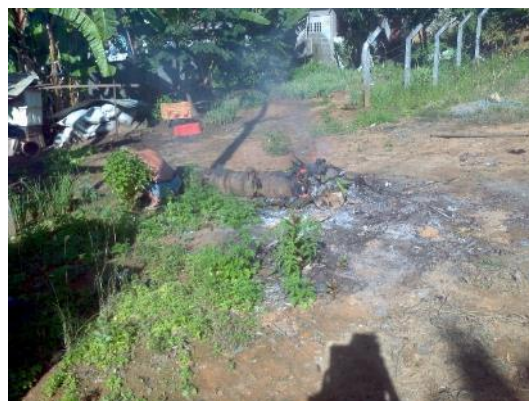
Figura 17 - Área do entorno sem isolamento.

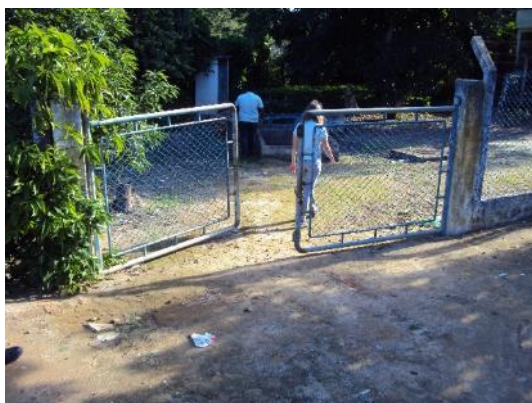
- **EEEB Jardim Primavera:** Não possui identificação na entrada (Figura 18), possui mecanismo de remoção de sólidos grosseiros (gradeamento) que continha bancos de areia e, portanto, demanda limpeza (Figura 19). A elevatória opera com uma bomba. O painel de controle (Figura 23) apresenta boas condições, entretanto, está sem sinalização de risco de choque elétrico (Figura 22). A estrutura de proteção da tubulação do poço apresenta rachadura propiciando o acúmulo de água de chuva em seu interior (Figura 21). A área do entorno não está devidamente isolada (Figura 20).

Figura 18 - Entrada da EEEB Jardim Primavera sem identificação.

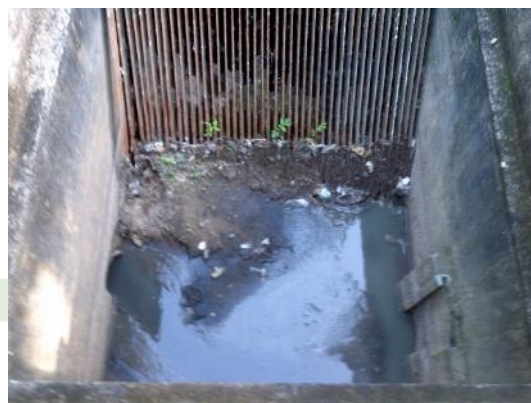
Figura 19 - Gradeamento da EEEB Jardim Primavera.

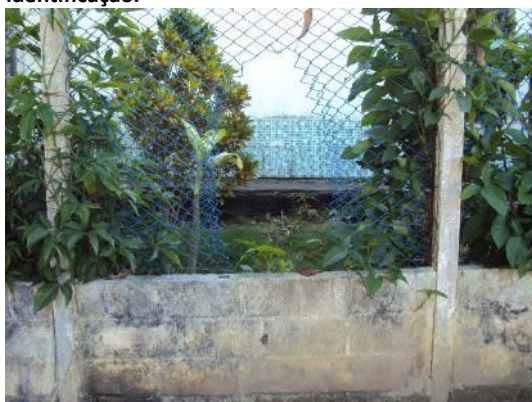
Figura 20 – Área do entorno com abertura no cercamento da EEEB Jardim Primavera.

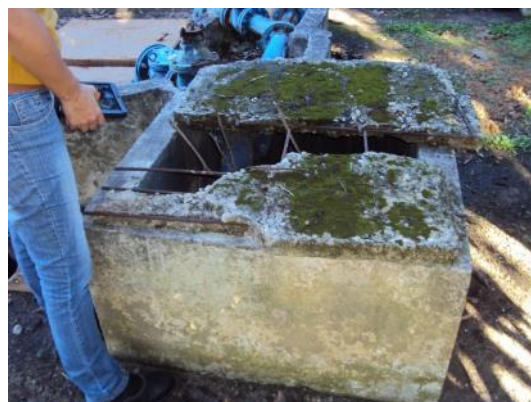
Figura 21 - Estrutura de proteção da tubulação com rachadura na EEEB Jardim Primavera.

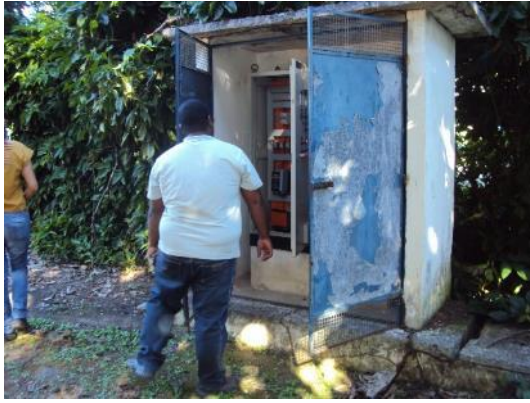
Figura 22- Painel de controle sem sinalização de risco de choque elétrico na EEB Jardim Primavera.

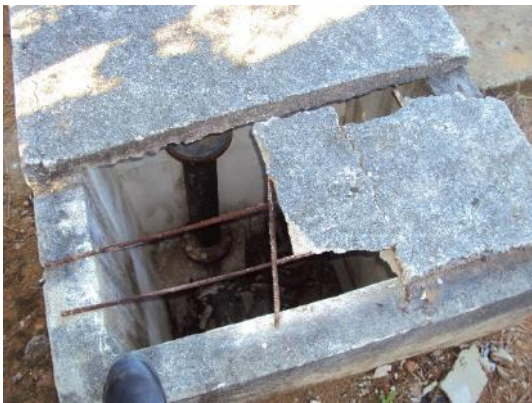
- **EEEB Jardim Guanabara:** Não possui identificação na entrada, possui mecanismo de remoção de sólidos grosseiros (gradeamento) que está danificado e com resíduos (Figura 26). A elevatória opera com duas bombas. O painel de controle (Figura 25) apresenta boas condições, entretanto, está sem sinalização de risco de choque elétrico. A tampa da estrutura de proteção da tubulação do poço apresenta rachadura (Figura 24) e o poço apresenta grande quantidade de resíduos grosseiros e fiação exposta (Figura 27).

Figura 24 - Tampa da estrutura de proteção da tubulação danificada da EEB Jardim Guanabara.

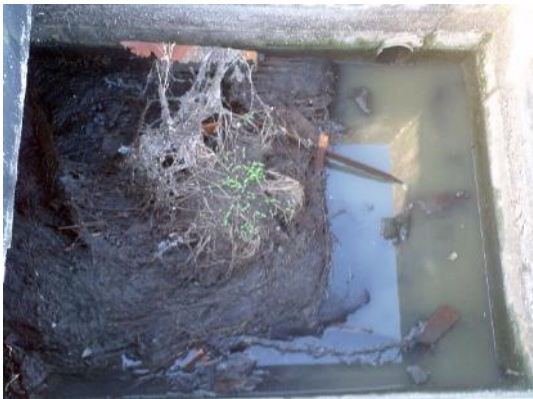
**Figura 26 - Gradeamento da EEBB Jardim Guanabara danificado e com resíduos.**

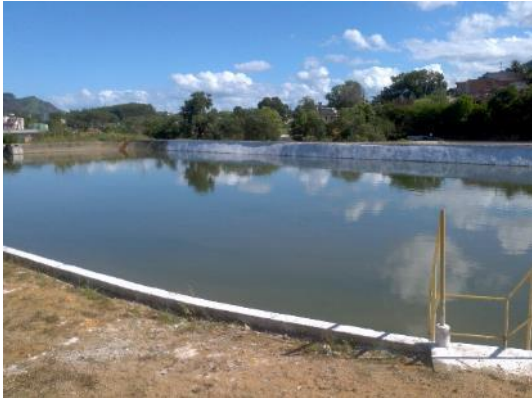
A Lagoa anaeróbia (Figura 30) possui resíduos grosseiros na superfície e o guarda corpo das escadas está com avançado estado de ferrugem na base oferecendo risco ao operador (Figura 31). A lagoa facultativa (Figura 32) apresentava macrófitas na superfície a qual deverá ser removida continuamente (Figura 33) e a lagoa de maturação apresenta macrófitas (Figura 34) e excesso de lodo (Figura 35).

Figura 30 - Lagoa anaeróbia da ETE Jardins.

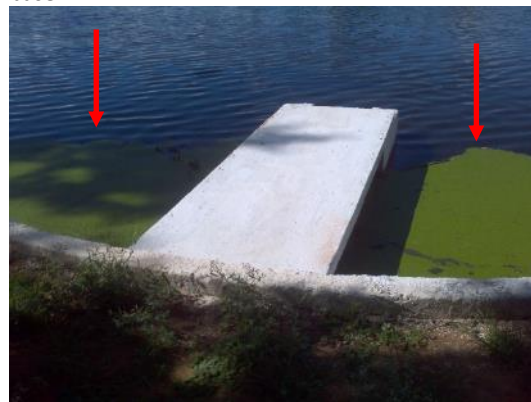
Figura 33 - Macrófitas na superfície da lagoa facultativa da ETE Jardins.

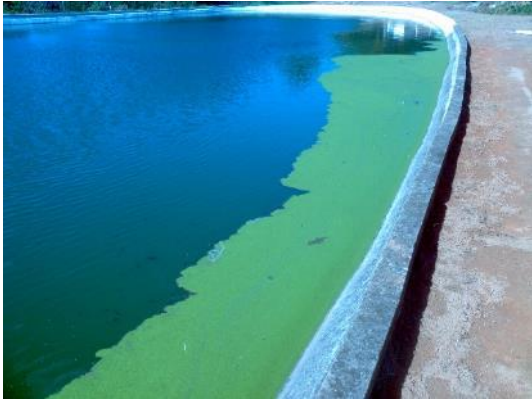
Figura 34 - Lagoa de maturação da ETE Jardins com macrófitas.

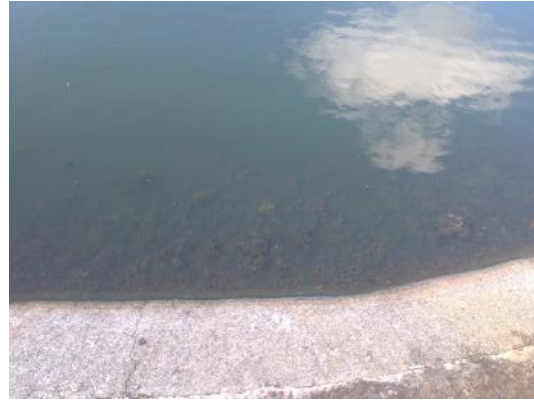
Figura 35 - Lagoa de maturação da ETE Jardins com lodo.

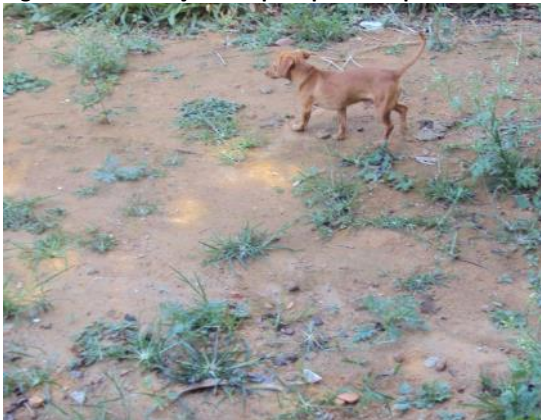
Há facilidade de acesso à ETE Jardins e o local está devidamente identificado, com condições satisfatórias de limpeza do pátio externo, entretanto, observou-se a presença de animais dentro dos limites da ETE (Figura 38). A edificação de apoio para os operadores se encontra em condições satisfatórias, com água potável e material de higiene (Figura 36 e Figura 37).

Figura 38 - Animal nos limites da ETE.

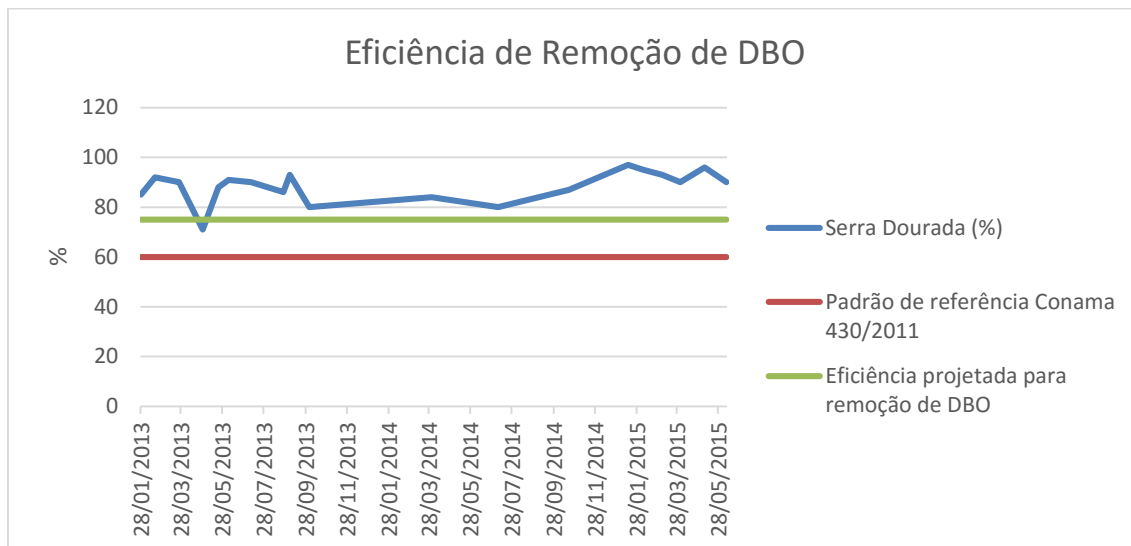
Em relação à eficiência do tratamento (Figura 43), a análise dos resultados do monitoramento enviados pela CESAN apresentou conformidade frente à resolução CONAMA 430/2011, com eficiência mínima de remoção de DBO de 71%, média de 88%, e máxima de 97%, lançando o efluente no corpo receptor (Córrego Dr. Robson).

Entretanto, em abril de 2013 a ETE Serra Dourada apresentou uma eficiência de 71%, abaixo da eficiência projetada para remoção de DBO que é de 75%.

**Figura 43 - Eficiência de Remoção de DBO da ETE Serra Dourada em %.**

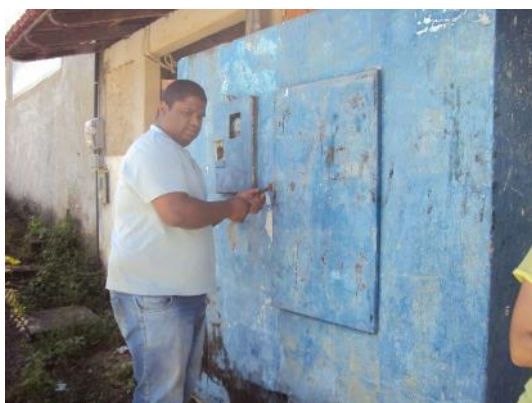
- **EEEB Coral Direita:** Não possui identificação (Figura 46), está sem cadeado permitindo fácil acesso de terceiros, não possui mecanismo de remoção de sólidos grosseiros. A elevatória opera com duas bombas. O painel de controle (Figura 47) apresenta condições razoáveis, entretanto, está sem sinalização de risco de choque elétrico (Figura 46) e o poço apresenta grande quantidade de resíduos grosseiros (Figura 48).

Figura 46 - EEEB Coral Direita sem identificação e sem sinalização de risco de choque elétrico.

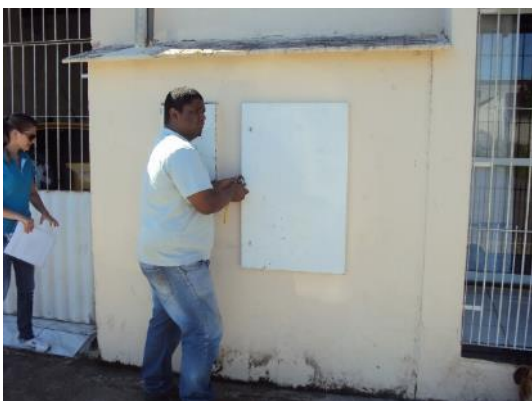
- **EEEB Coral Esquerda:** Não possui identificação (Figura 49), está sem cadeado permitindo fácil acesso de terceiros, não possui mecanismo de remoção de sólidos grosseiros. A elevatória opera com duas bombas. O painel de controle (Figura 50) apresenta condições razoáveis, entretanto, está sem sinalização de risco de choque elétrico (Figura 49) e o poço apresenta fiação exposta (Figura 51).

Figura 49 - EEEB Coral Esquerda sem identificação e sem sinalização de risco de choque elétrico.

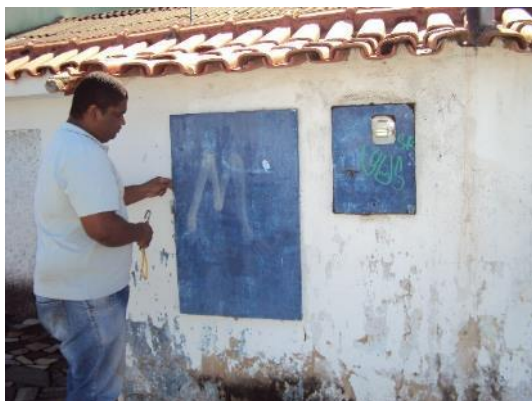
- **EEEB Rio de Janeiro:** Não possui identificação (Figura 52), não possui mecanismo de remoção de sólidos grosseiros. A elevatória opera com uma bomba. O painel de controle (Figura 53) apresenta condições razoáveis, entretanto está sem sinalização de risco de choque elétrico (Figura 53). O poço apresenta fiação exposta (Figura 54) e a tampa está sem trancamento permitindo o acesso de terceiros.

Figura 52 - EEEB Rio de Janeiro sem identificação e sem sinalização de risco de choque elétrico.

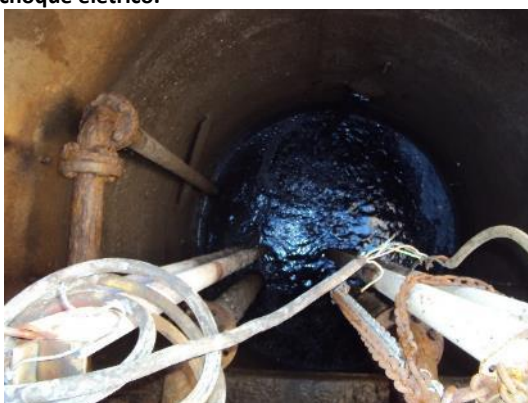
Figura 54 - Poço de sucção da EEEB Rio de Janeiro com fiação exposta e sem trancamento.

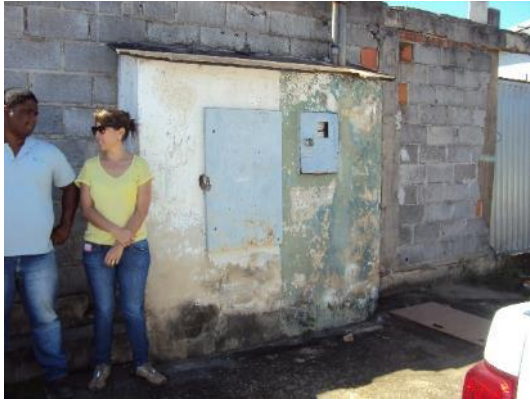
- **EEEB Pororoca:** Não possui identificação (Figura 55), não possui mecanismo de remoção de sólidos grosseiros. A elevatória opera com duas bombas. O painel de controle (Figura 56) apresenta condições razoáveis, entretanto, está sem sinalização de risco de choque elétrico (Figura 55). Além disso, a tampa do poço de sucção está sem trancamento permitindo o acesso de terceiros (Figura 57).

Figura 55 - EEEB Pororoca sem identificação e sem sinalização de risco de choque elétrico.

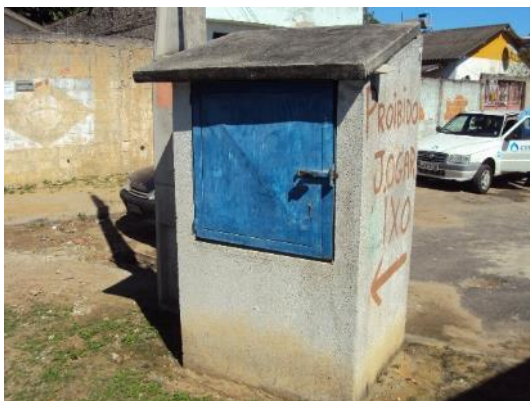
- **EEEB Magnólia:** Não possui identificação (Figura 58), não possui mecanismo de remoção de sólidos grosseiros. A elevatória opera com uma bomba. O painel de controle (Figura 59) apresenta condições razoáveis, entretanto, está sem sinalização de risco de choque elétrico (Figura 58) e a válvula da estação elevatória está exposta (Figura 60). O poço de sucção apresenta muitos resíduos grosseiros (Figura 61).

Figura 58 - EEEB Magnólia sem identificação e sem sinalização de risco de choque elétrico.

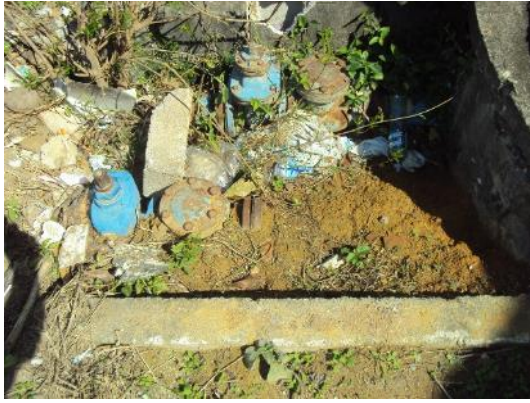
Figura 60 - Válvula da EEEB Magnólia exposta.

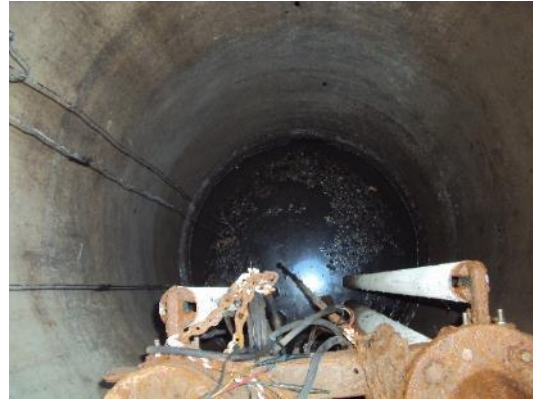
Figura 61 - Poço de sucção da EEEB Magnólia com excesso de resíduos grosseiros.

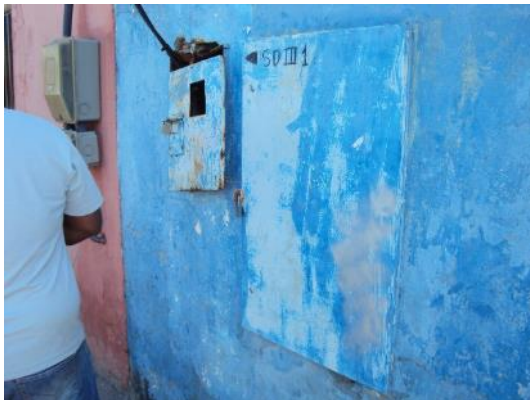
- **EEEB Goiânia:** Não possui identificação (Figura 62), não possui mecanismo de remoção de sólidos grosseiros. A elevatória opera com uma bomba. O painel de controle não estava acessível no momento da vistoria, e está sem sinalização de risco de choque elétrico (Figura 62). O poço de sucção não está trancado, permitindo acesso de terceiros e apresenta grande quantidade de resíduos grosseiros (Figura 63).

Figura 62 - EEEB Goiânia sem identificação e sem sinalização de risco de choque elétrico.

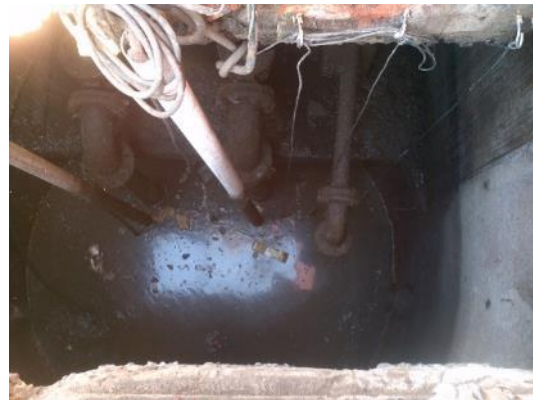
Figura 63 - Poço de sucção da EEEB Goiânia.

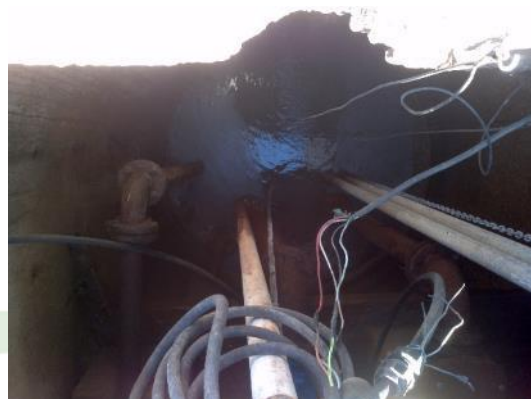
- **EEEB Cuminã:** Não possui identificação (Figura 64), não possui mecanismo de remoção de sólidos grosseiros. A elevatória opera com uma bomba. O painel de controle (Figura 65) apresenta condições razoáveis, entretanto, está sem sinalização de risco de choque elétrico. A tampa do poço de sucção não está trancada, permitindo acesso de terceiros e demanda manutenção (Figura 66). Também há fiação exposta no poço de sucção da elevatória (Figura 67).

Figura 67 - Fiação exposta na EEEB Cuminã.

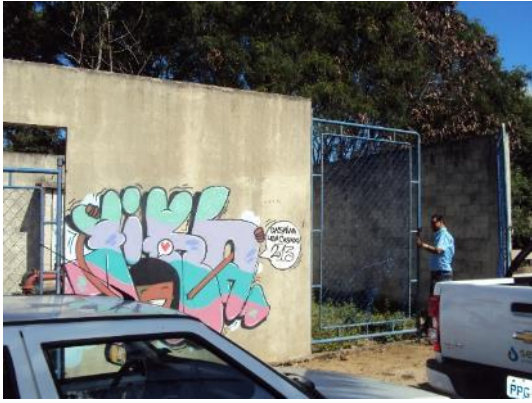
- **EEEB Porto Canoá II:** Não possui identificação (Figura 68), possui mecanismo de remoção de sólidos grosseiros (gradeamento e caixa de areia) que demanda limpeza (Figura 69 e Figura 71). A elevatória opera com duas bombas. O painel de controle (Figura 74) apresenta boas condições, entretanto, está sem sinalização de risco de choque elétrico. Há resíduos do gradeamento dispostos em local inadequado o qual deverá ser removido (Figura 70), e resíduos grosseiros no poço de sucção (Figura 72). O Portão de entrada possui uma abertura na grade (Figura 73) permitindo o acesso de terceiros ao local. A área externa encontra-se com mato crescido, demandando manutenção (Figura 73).

Figura 68 - Entrada da EEB Porto Canoa II sem identificação.

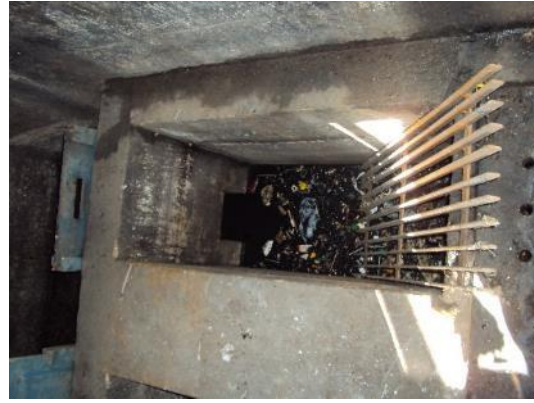
Figura 69 - Gradeamento da EEB Porto Canoa II.

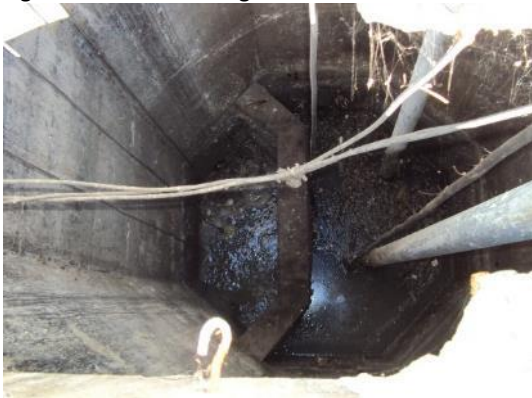
Figura 72 - Poço de sucção da EEB Porto Canoa II com resíduos grosseiros.

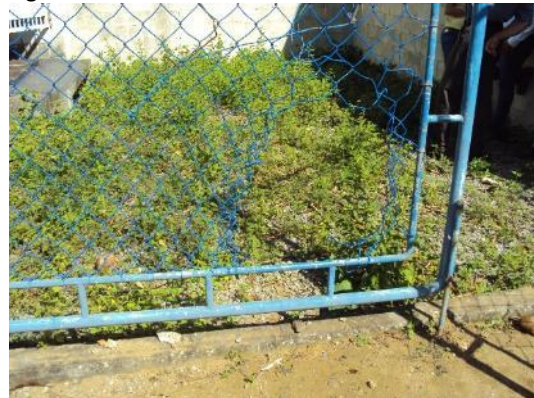
Figura 73 - Portão de entrada com abertura e vegetação na área interna.

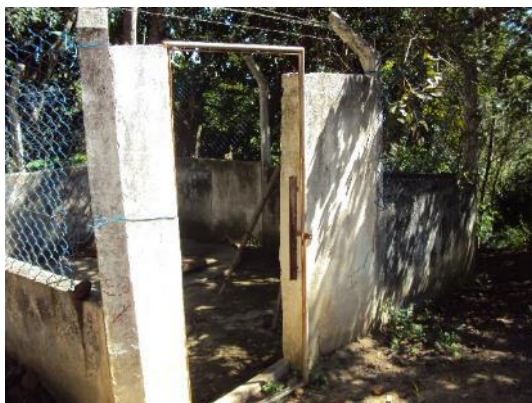
- **EEEB Irerê:** Não possui identificação (Figura 75), não possui mecanismo de remoção de sólidos grosseiros. A elevatória opera com uma bomba. O painel de controle (Figura 77 e Figura 78) está sem sinalização de risco de choque elétrico. A área do entorno não está devidamente isolada e o muro apresenta rachaduras (Figura 76).

Figura 75 - EEEB Irerê sem identificação.

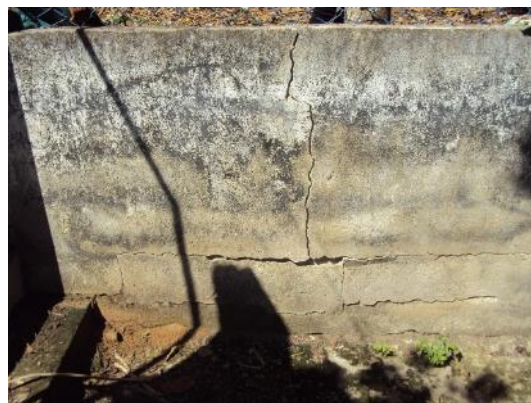
Figura 76 - Muro do entorno da EEEB Irerê com rachadura.

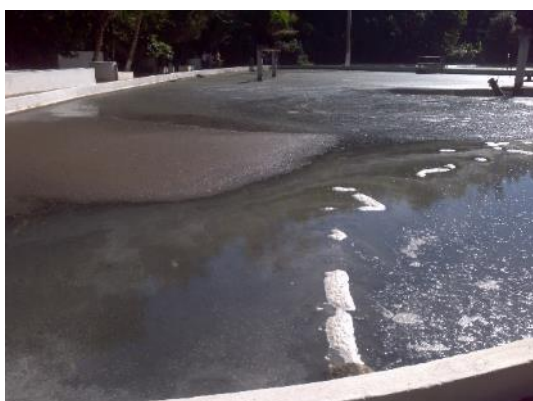
Do segundo tratamento preliminar o efluente segue para a lagoa anaeróbia (Figura 85) onde o mesmo passa por uma cascata de aeração (Figura 86) para introdução de oxigênio, ainda na lagoa anaeróbia observou-se que o efluente tem um fluxo direcional devido à grande quantidade de lodo na mesma, demandando manutenção, observando-se também a entrada de gordura. Na área interna da ETE Serra Dourada, próximo a lagoa anaeróbia, há um vazamento de efluente no solo (Figura 87) e as cascastas de aeração próximas à lagoa anaeróbia apresentam vazamentos em sua estrutura (Figura 88).

**Figura 85 - Lagoa anaeróbia da ETE Serra Dourada com excesso de lodo e fluxo direcional preferencial.**

- C25.** Há presença de excesso de lodo e gordura na lagoa anaeróbia da ETE Serra Dourada.
- C26.** Na área interna da ETE Serra Dourada, próximo a lagoa anaeróbia, há um vazamento de efluente no solo.

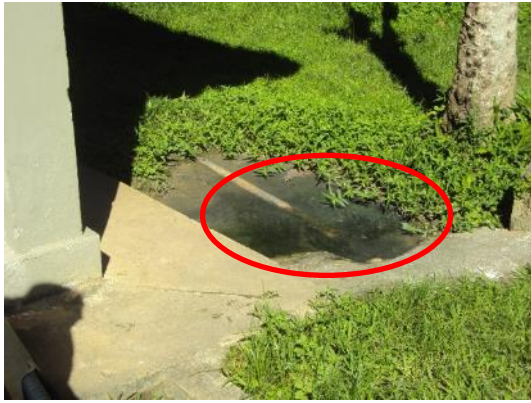
Figura 87- Vazamento de esgoto no solo próximo à lagoa anaeróbia da ETE Serra Dourada.

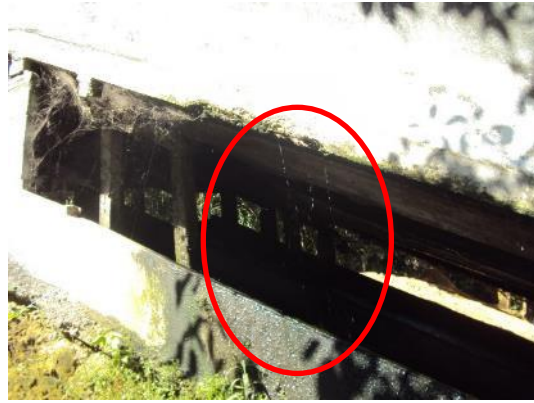
Figura 88 - Vazamento na cascata de aeração da ETE Serra Dourada.

- C27.** As cascatas de aeração da ETE Serra Dourada localizadas próximo a lagoa anaeróbia apresentam vazamentos.
- C28.** Há presença de excesso de sobrenadante na lagoa facultativa da ETE Serra Dourada.

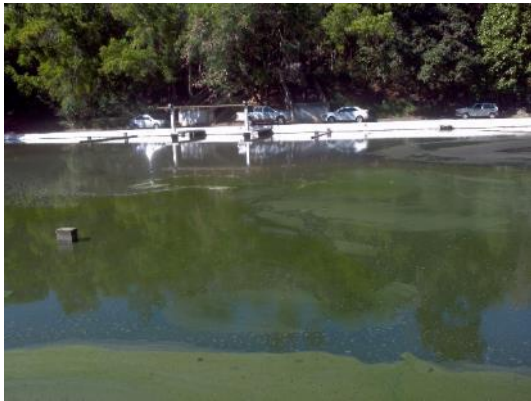
A partir da lagoa anaeróbia o efluente segue para a lagoa facultativa (Figura 89) a qual demanda limpeza devido a quantidade de sobrenadante em algumas regiões da mesma. Os sobrenadantes, quando retirados, são acondicionados na caixa de resíduos

Figura 89 - Lagoa facultativa da ETE Serra Dourada com excesso de sobrenadante.
